OFÍCIO VEREADOR Nº 152/2018

**Ofício COMPDEC – Nº 002/2018.**

REF.: Vistoria técnica na EMEF "Prof. Euclides de Oliveira".

## 1.) Laje do pátio:

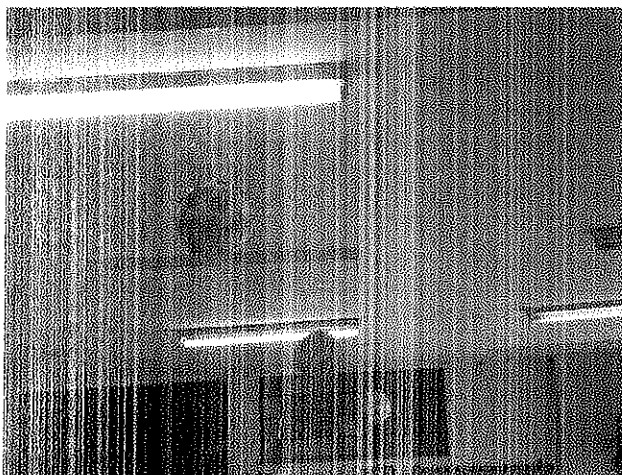
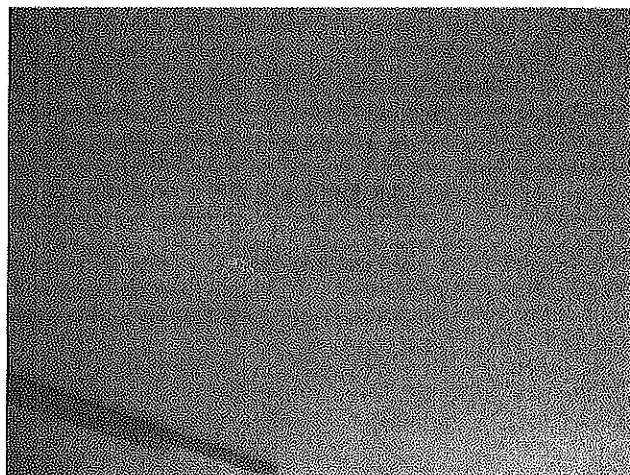
O teto apresenta várias fissuras, com um abaulamento visível. Trata-se de um vão de 8,80 m x 11,88 m.

Sugiro que seja feito um estudo para viabilização para montagem de vigas e pilares metálicos para sustentação da laje.

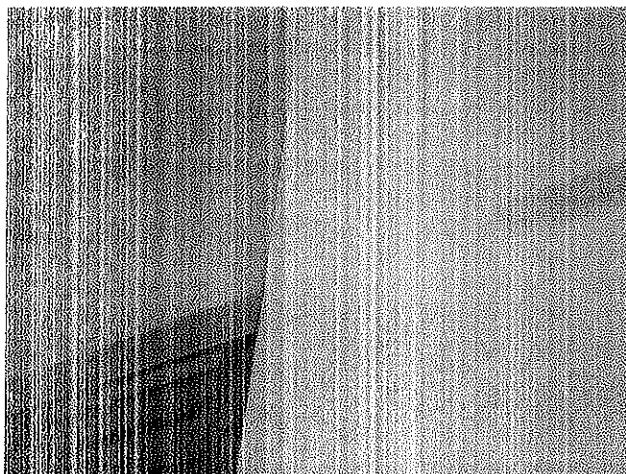
Junta de dilatação

As juntas de dilatação devem ser tratadas com "mastique" e colocação de mata juntas.  
As fissuras devem ser tratadas com telas de nylon.

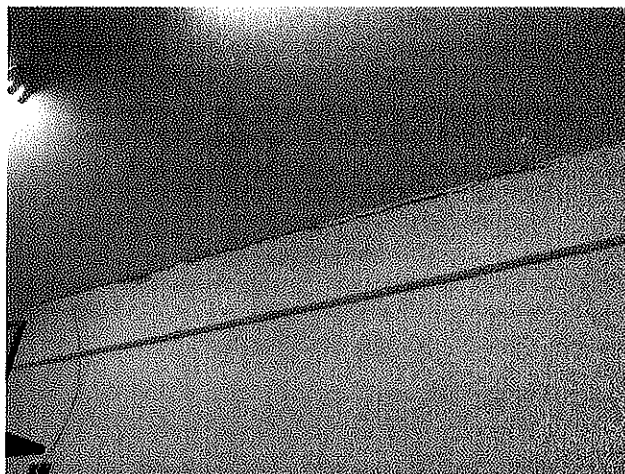
Fissuras

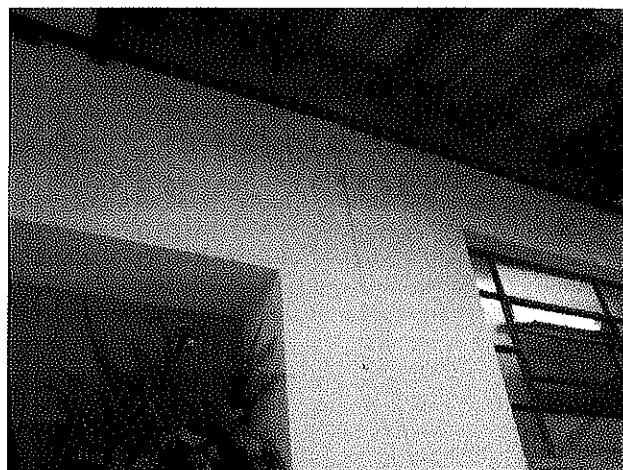
Junta de dilatação

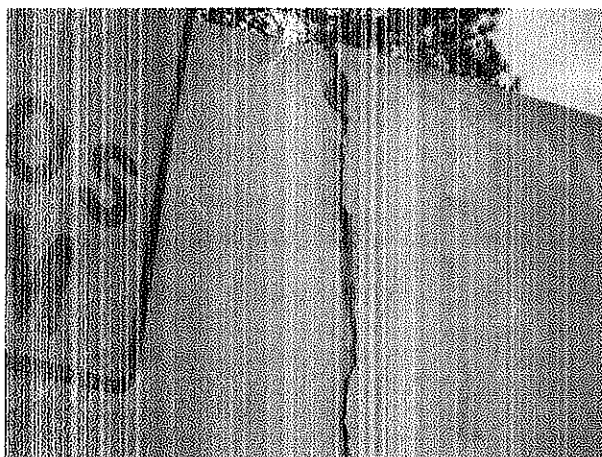
Junta de dilatação

Demolir e reconstruir aproximadamente 12 metros de muro ou reforçar a estrutura com brocas e vigas (“gigantes”).

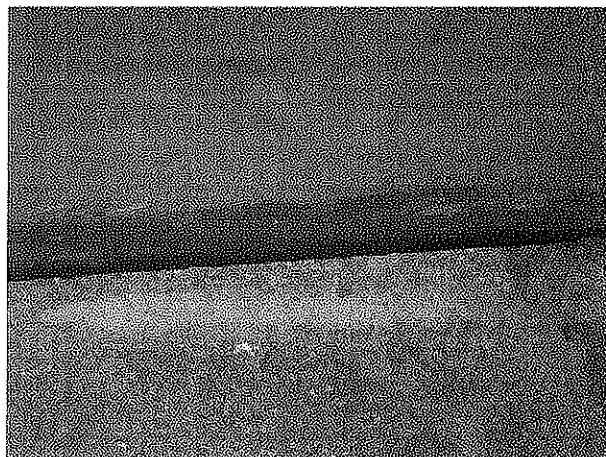
Muro recuado aprox. 3 cm da rampa

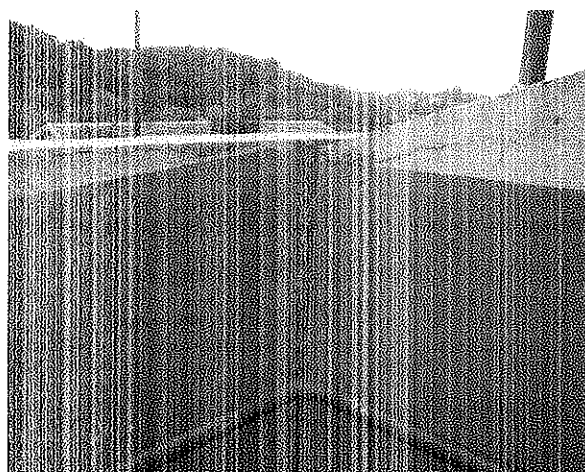
Muro deslocado
