Câmara Municipal da Estância Turística de São Roque

OFÍCIO VEREADOR Nº 100/2019

REPAROS/MANUTENÇÃO NO PRÉDIO EMEF BARÃO DE PIRATININGA

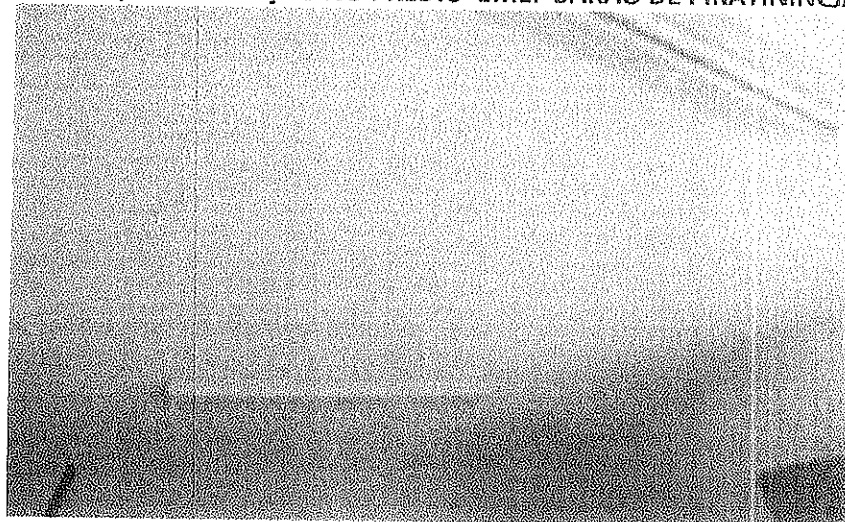
FALTA DE LÂMPADAS/LÂMPADAS QUEIMADAS

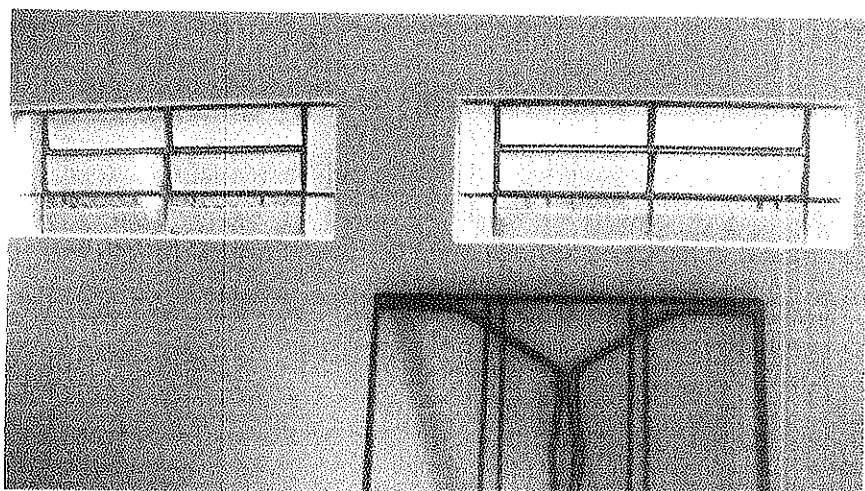
VIDROS QUEBRADOS

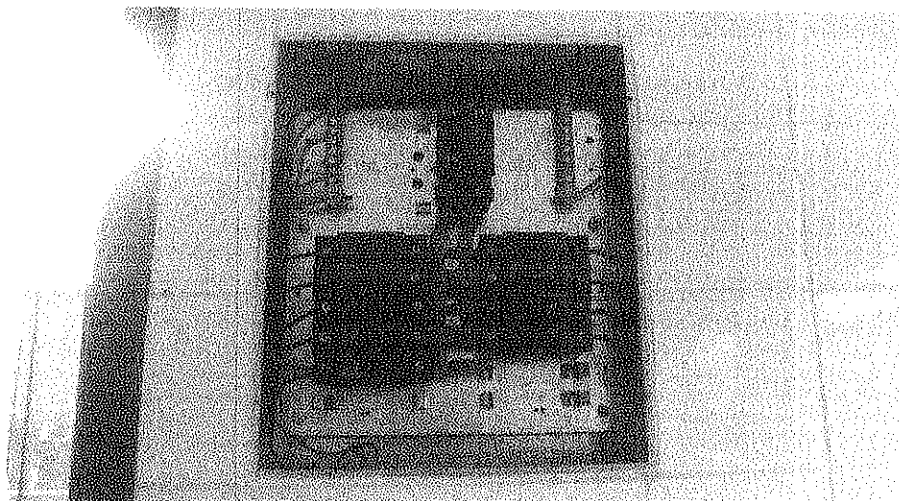
DISJUNTOR EXPOSTO

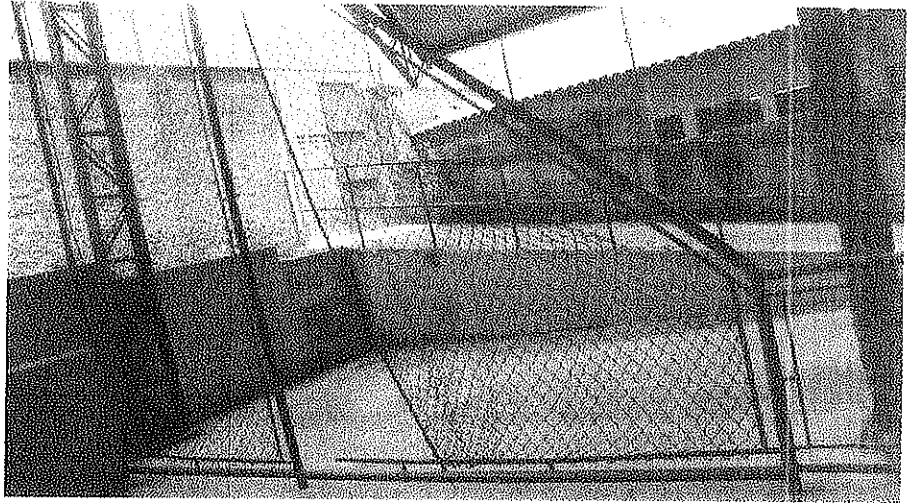
REDE DE PROTEÇÃO DETERIORADA/ALAMBRDOS CORTADOS

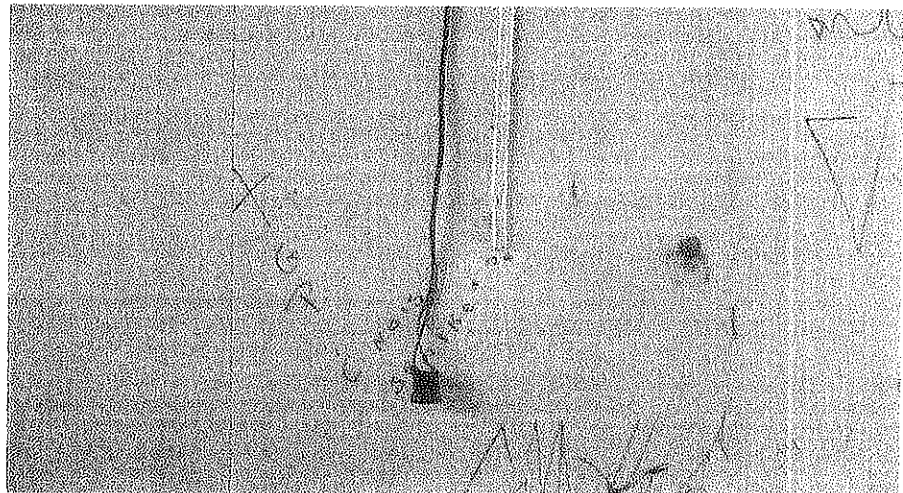
FIO SOLTO

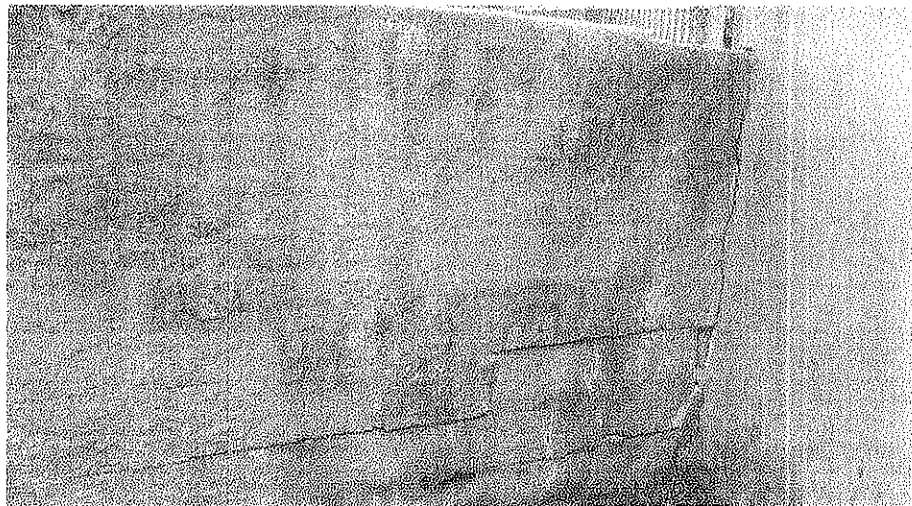
MURO APRESENTANDO RISCO DE CAIR

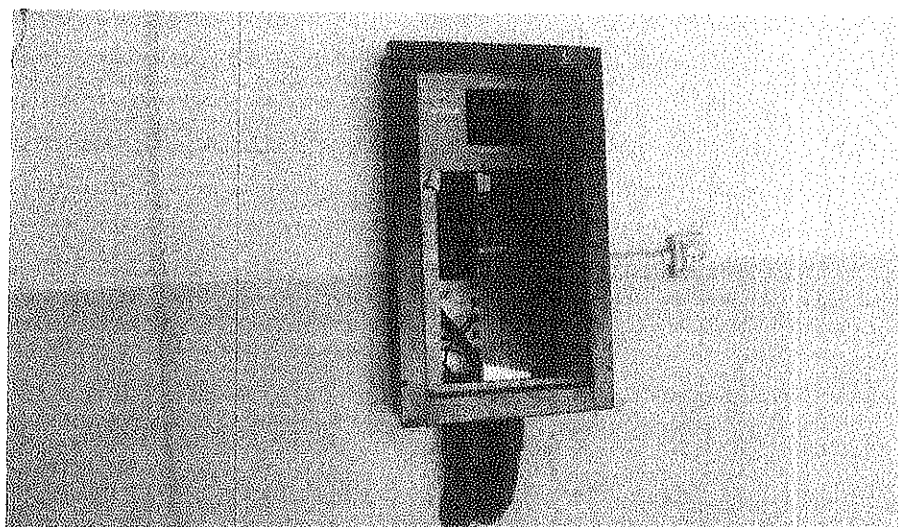
QUADRO DE ENERGIA SEM PROTEÇÃO

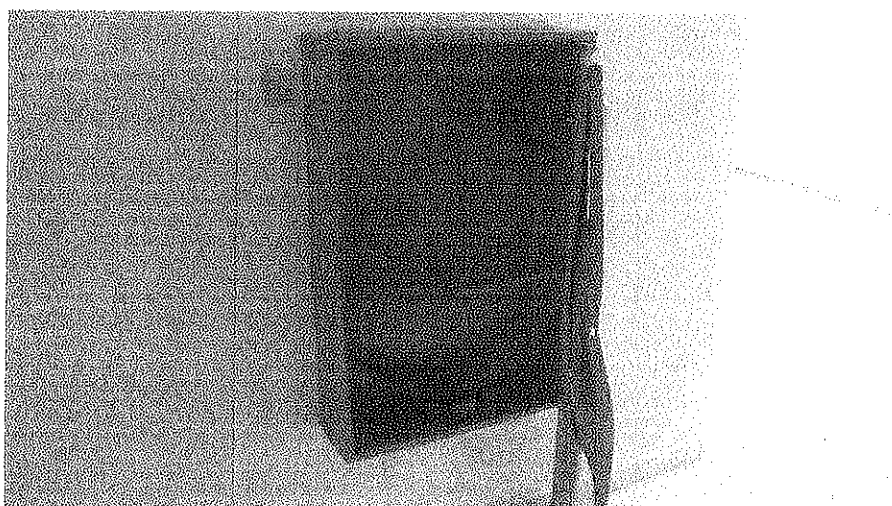
QUADRO DE INCÊNDIO DESATIVADO

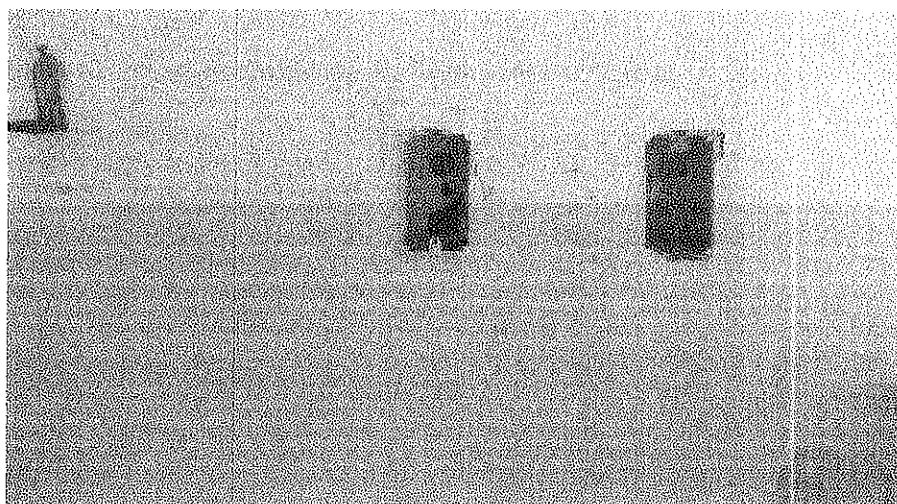
CAIXA DE INTERRUPTOR DESPROTEGIDA

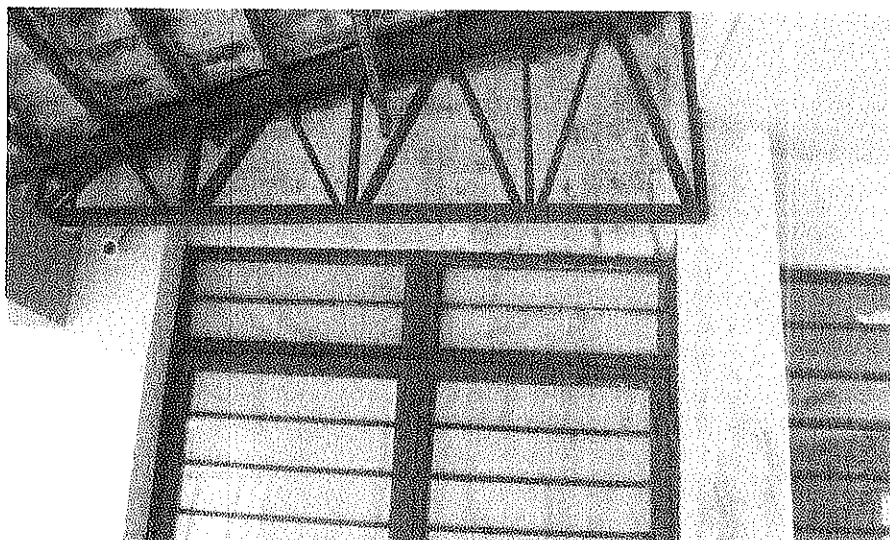
INFILTRAÇÃO POR CIMA DA PORTA ANFITEATRO

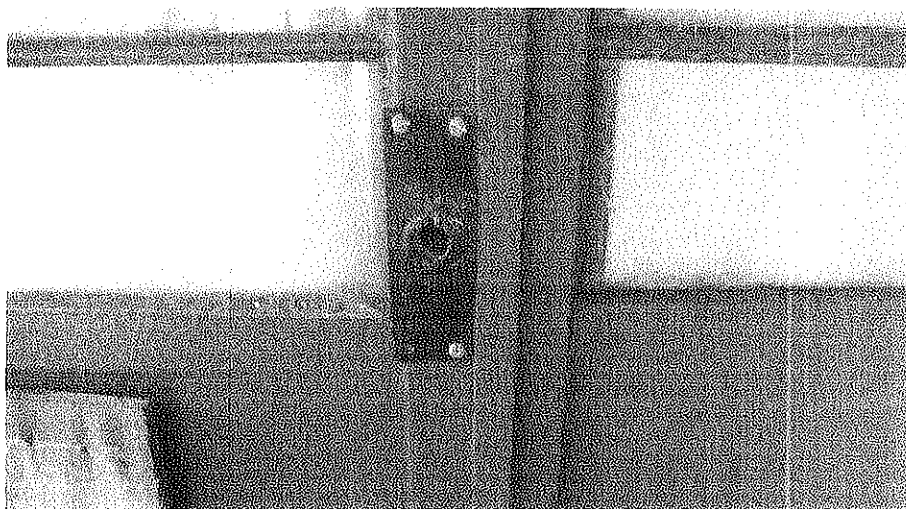
PORTA SEM TRINCO ANFITEATRO

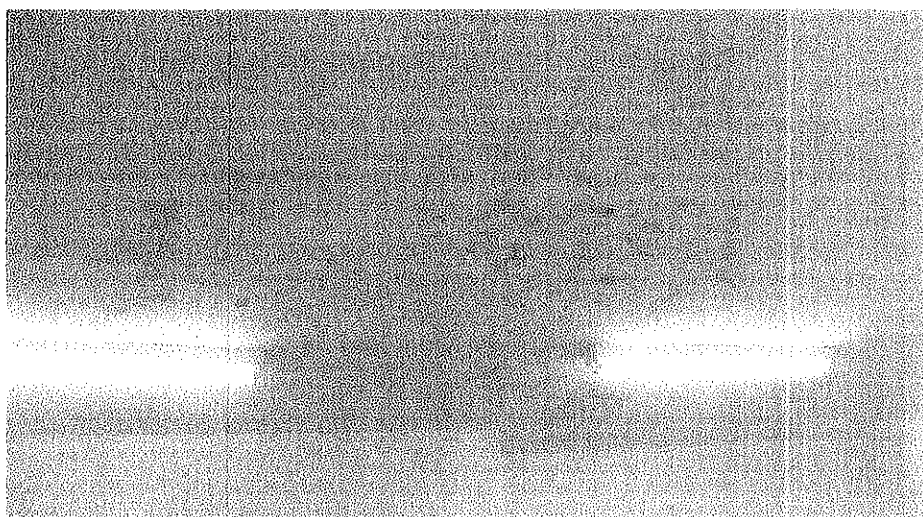
TETO EMBOLORADO/INFILTRAÇÃO

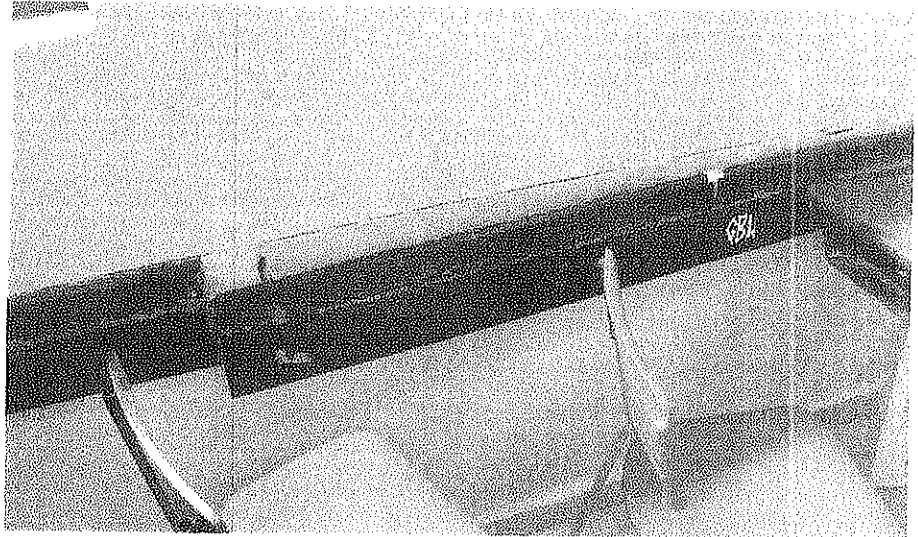
MADEIRA DA PAREDE SOLTANDO

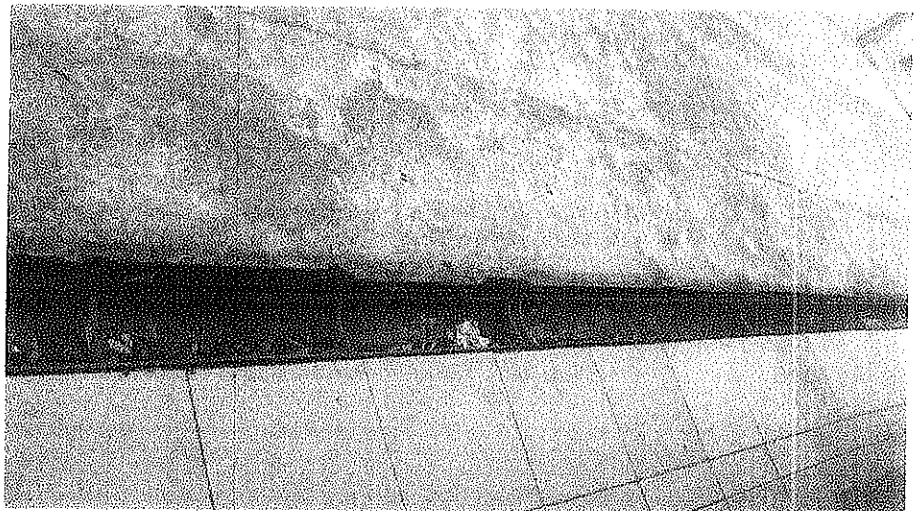
FALTA GRADE DE PROTEÇÃO

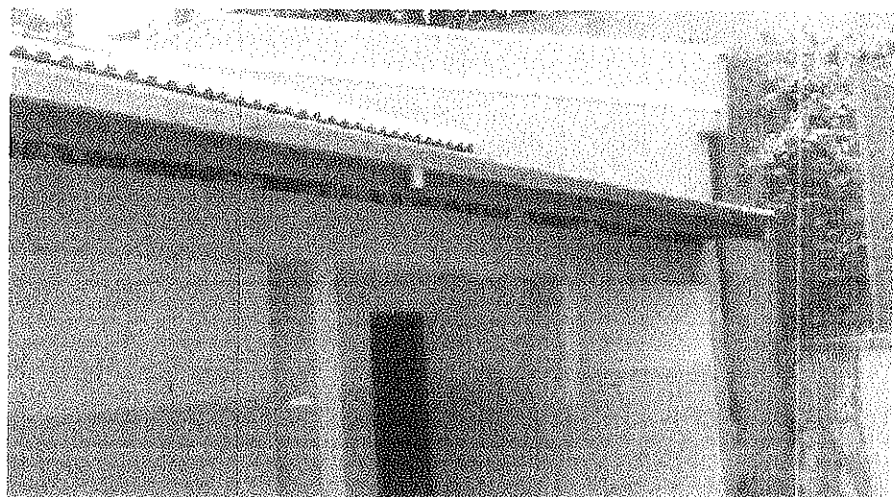
CANALETAS SEM CALHAS/INFILTRAÇÃO

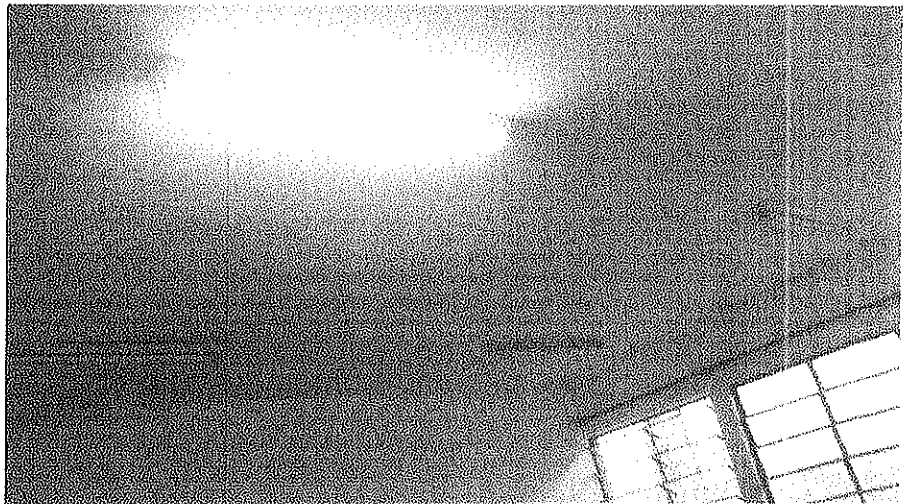
LÂMPADAS QUEIMADAS

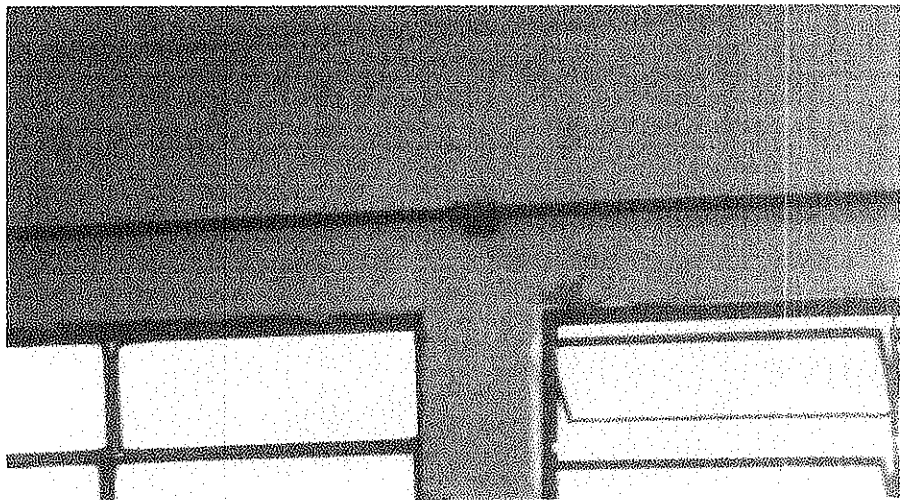
PAREDE COM INFILTRAÇÃO

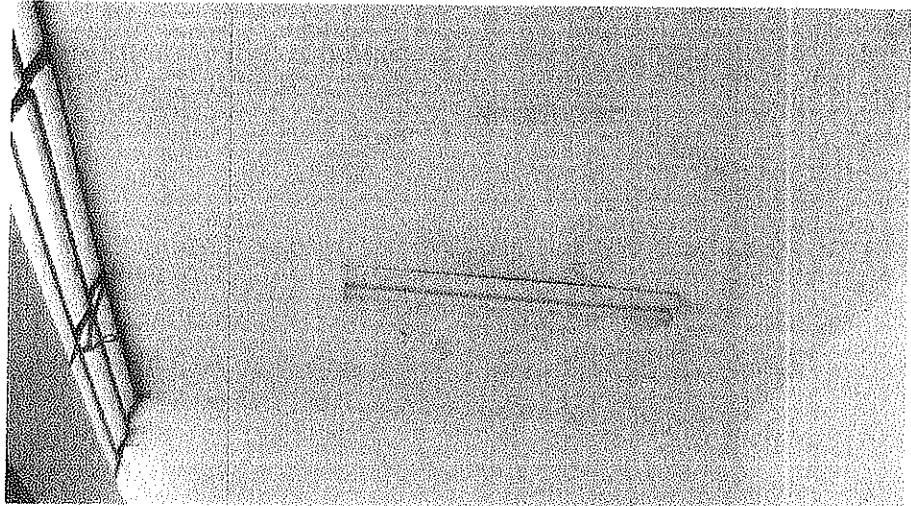
TETO COM INFILTRAÇÃO

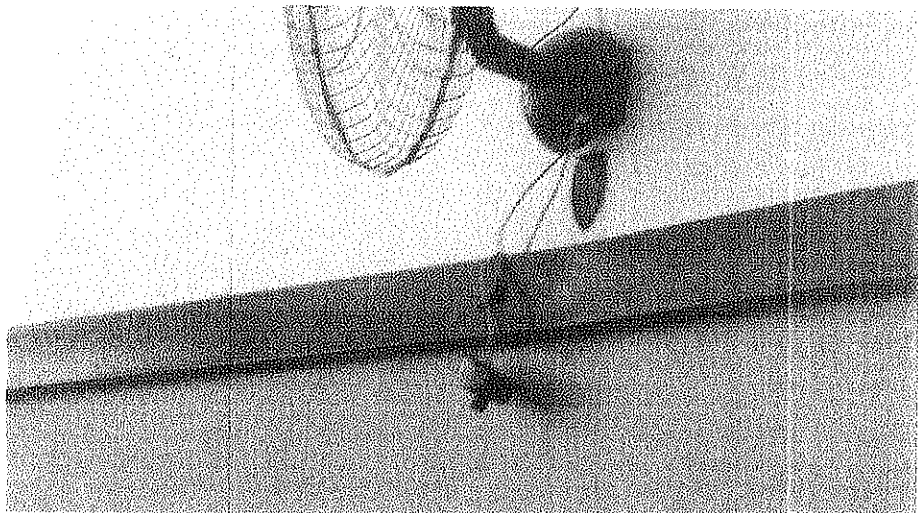
FIO SOLTO VENTILADOR

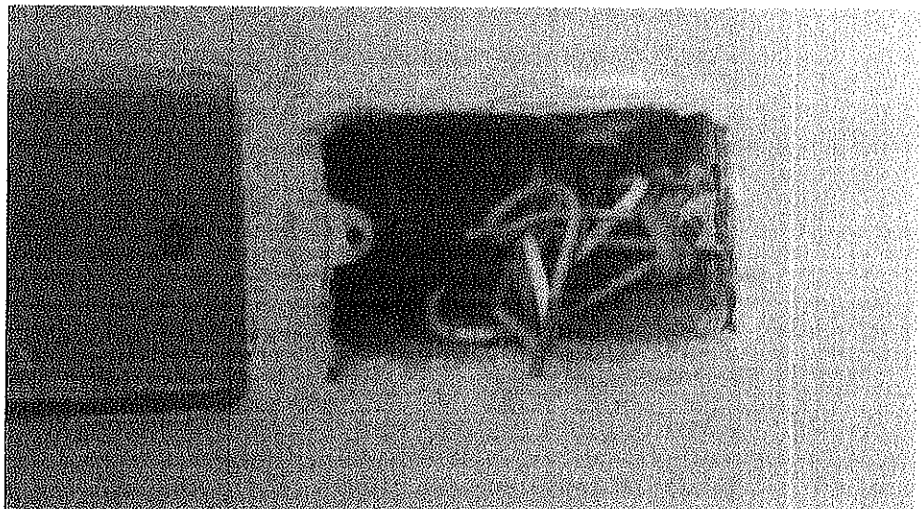
CAIXA SEM PROTEÇÃO

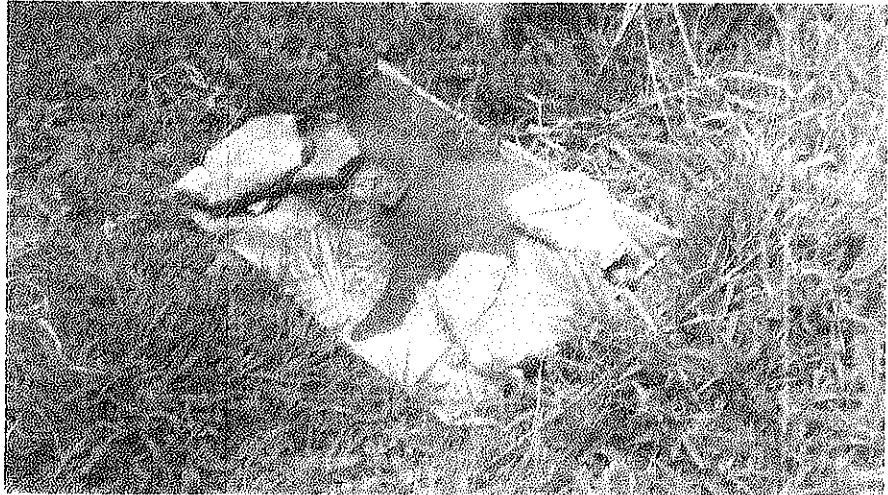
TAMPA DA CAIXA QUEBRADA

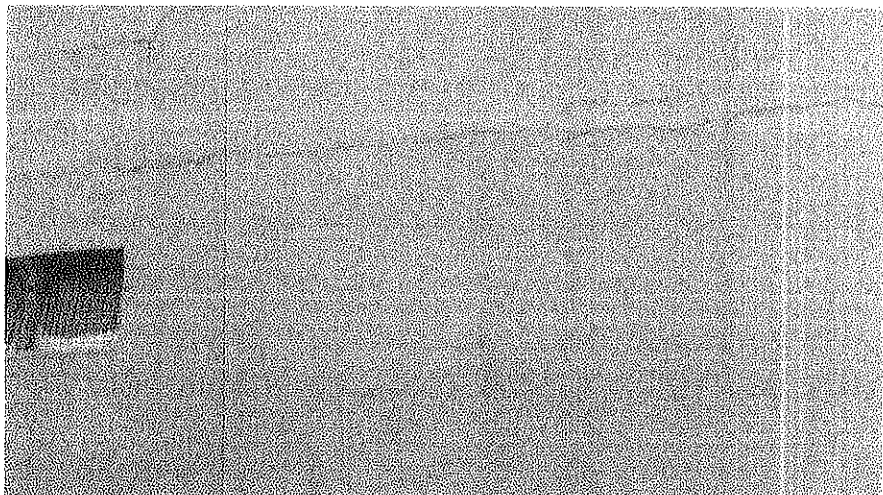
PAREDE COM RACHADURA

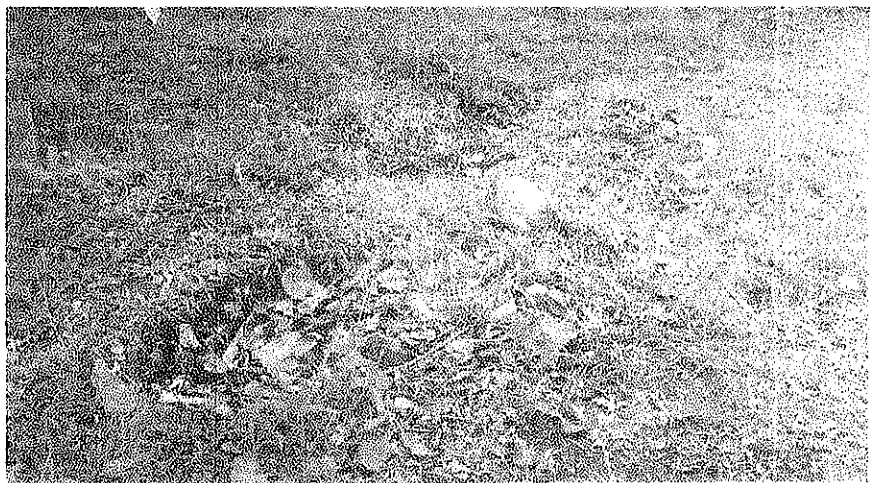
JARDIM AFUNDANDO

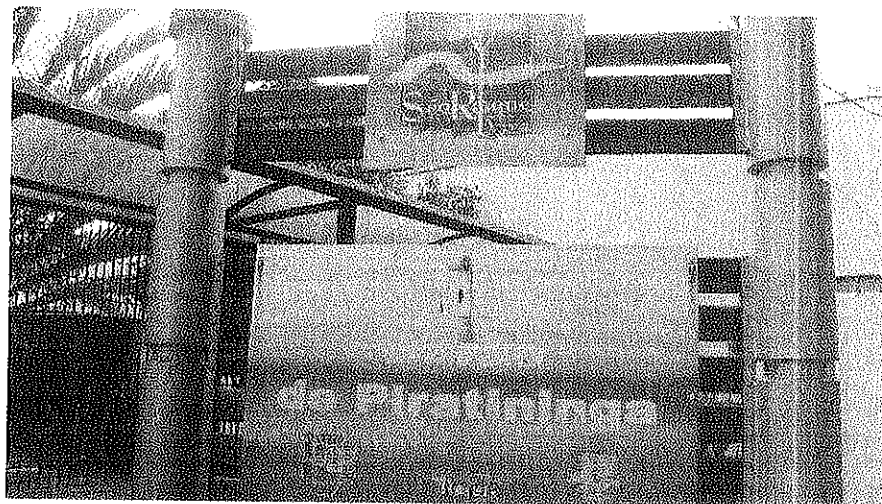
MANUTENÇÃO PLACA DA ESCOLA

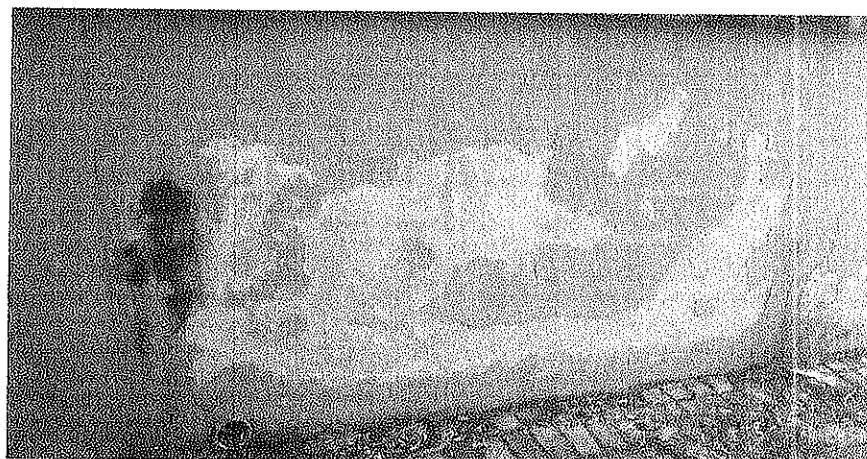
PAREDE COM INFILTRAÇÃO

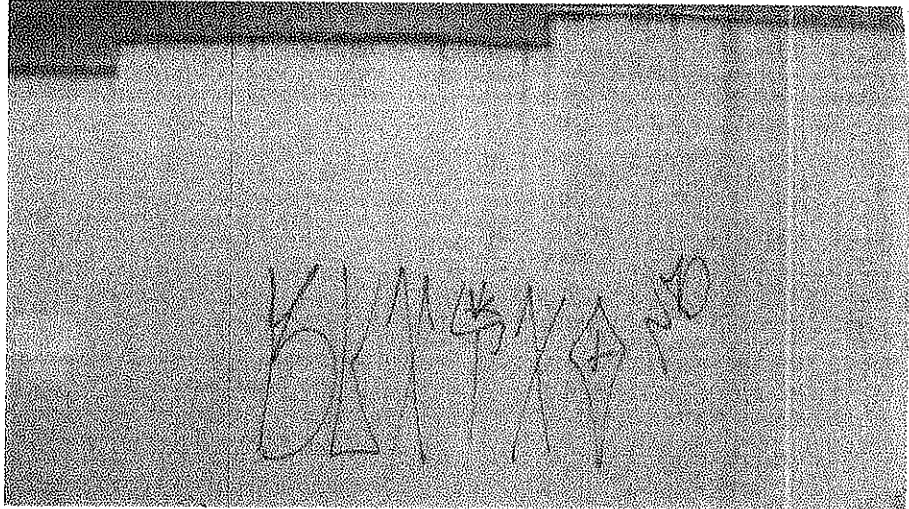
PAREDE PICHADA

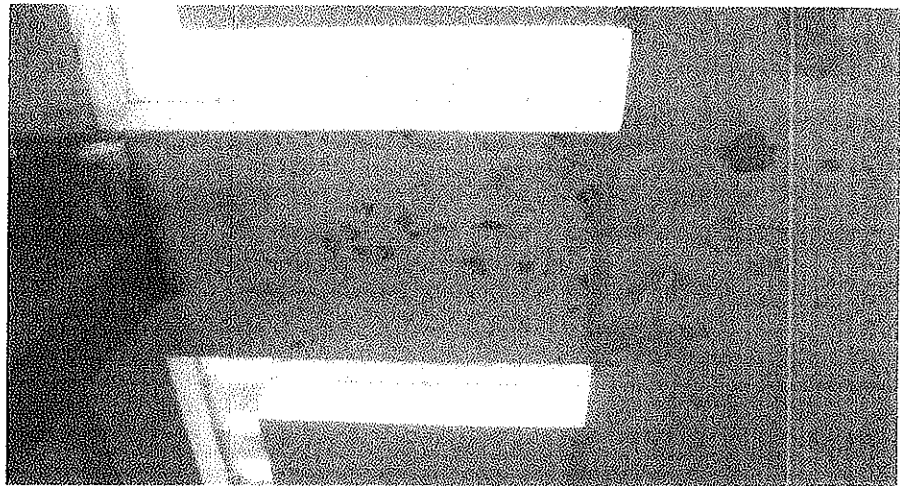
PAREDE COM INFILTRAÇÃO

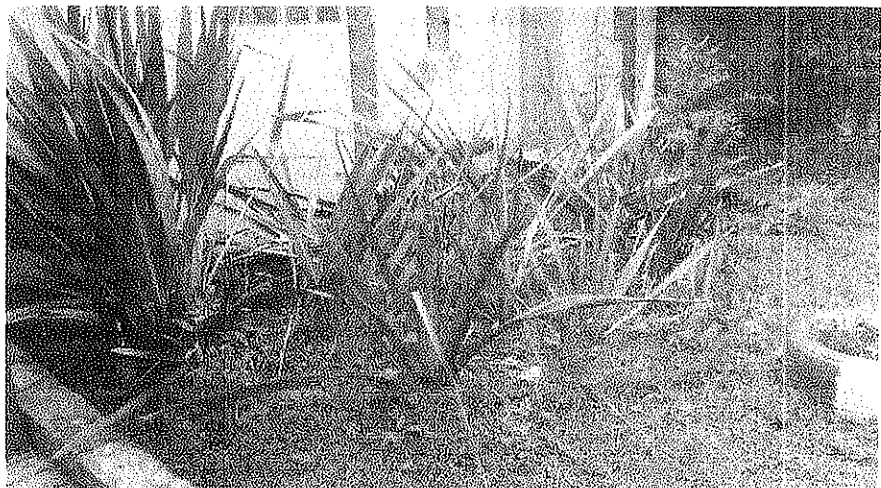
MANUTENÇÃO DO JARDIM

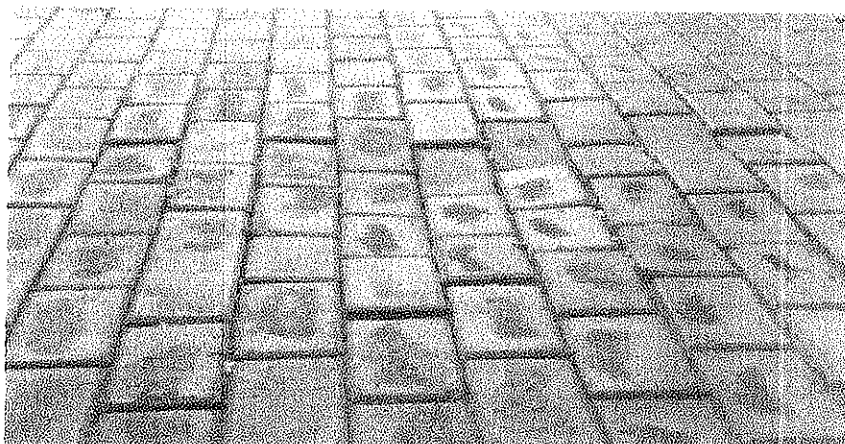
CHÃO AFUNDANDO

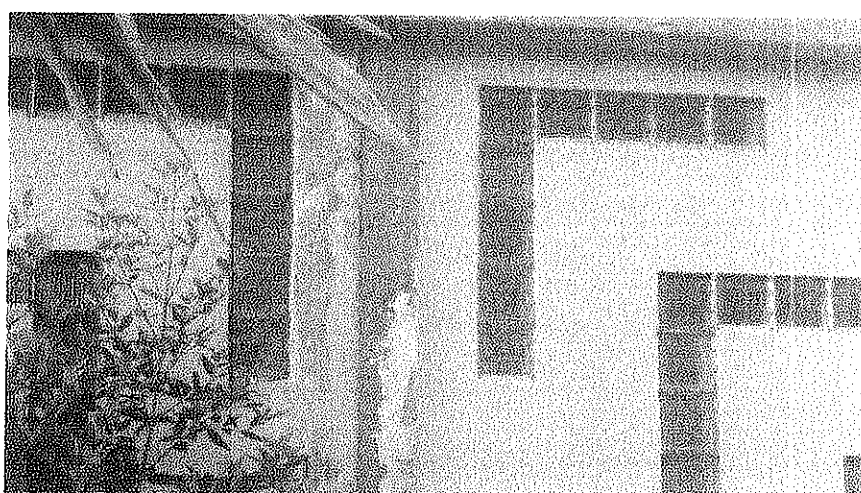
PAREDE COM INFILTRAÇÃO

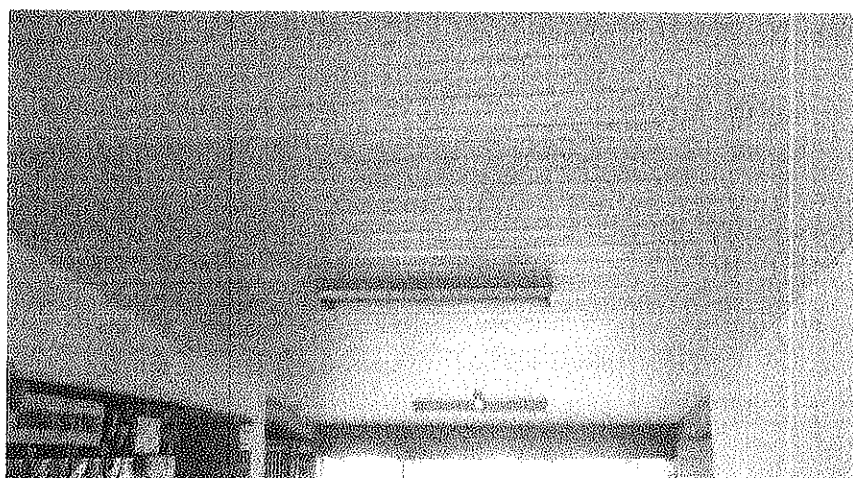
FORRO SOLTANDO E COM INFILTRAÇÃO

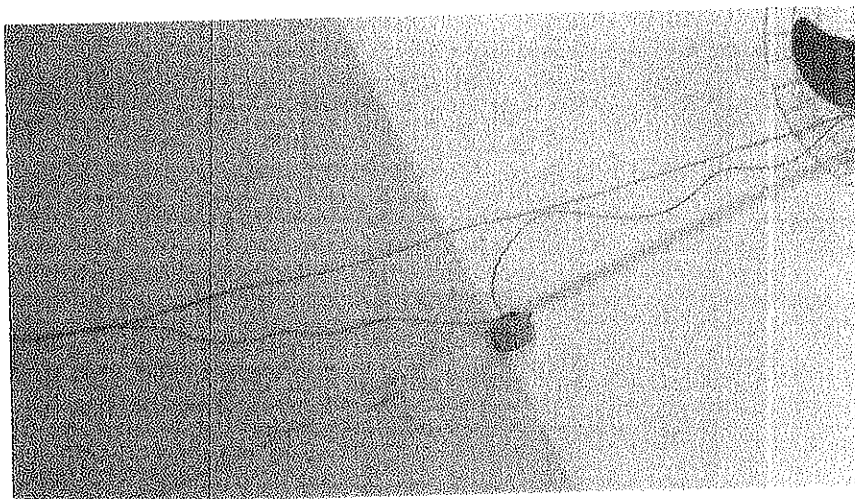
FIAÇÃO DO VENTILADOR SOLTA

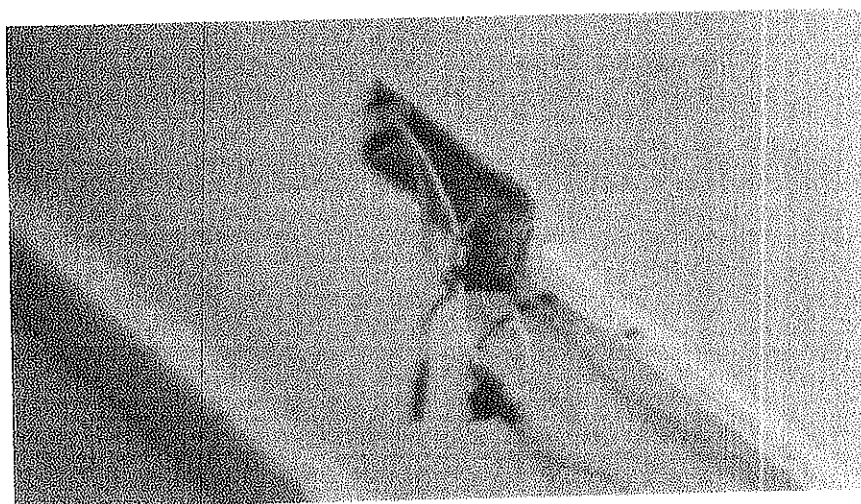
FIAÇÃO EXPOSTA

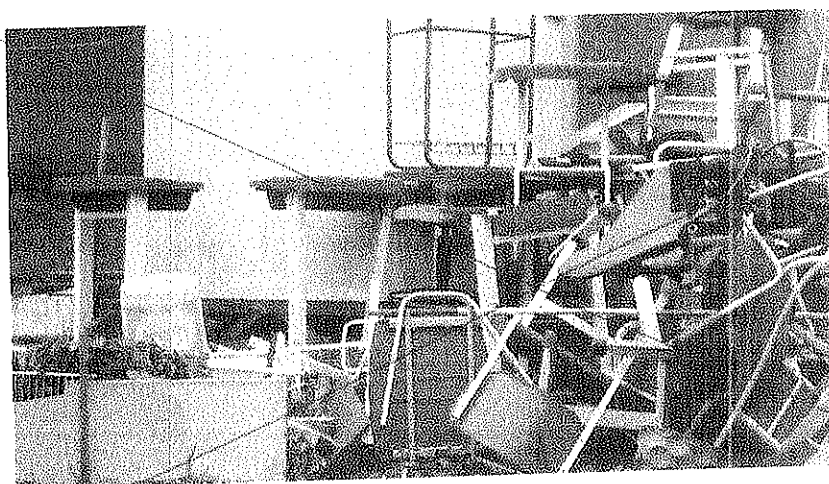
ENTULHO A SER RETIRADO

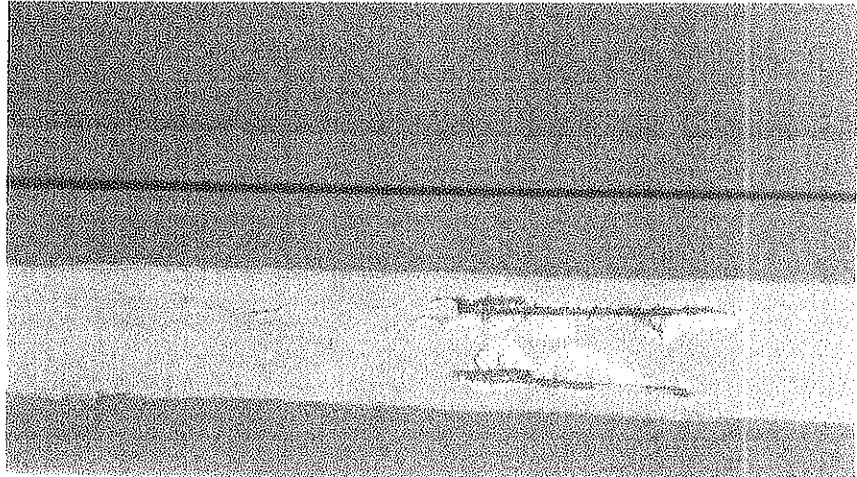
PAREDE TRINCADA E COM A FERRAGEM EXPOSTA

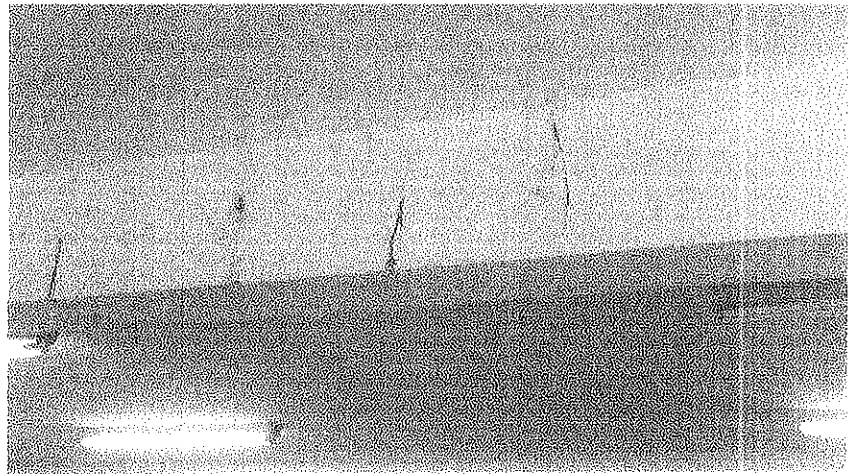
INFILTRAÇÃO BIBLIOTECA

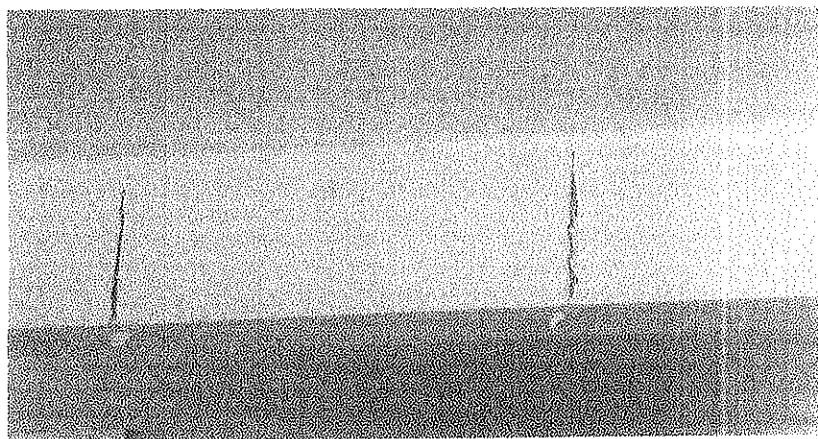
COLUNA RACHADA BIBLIOTECA

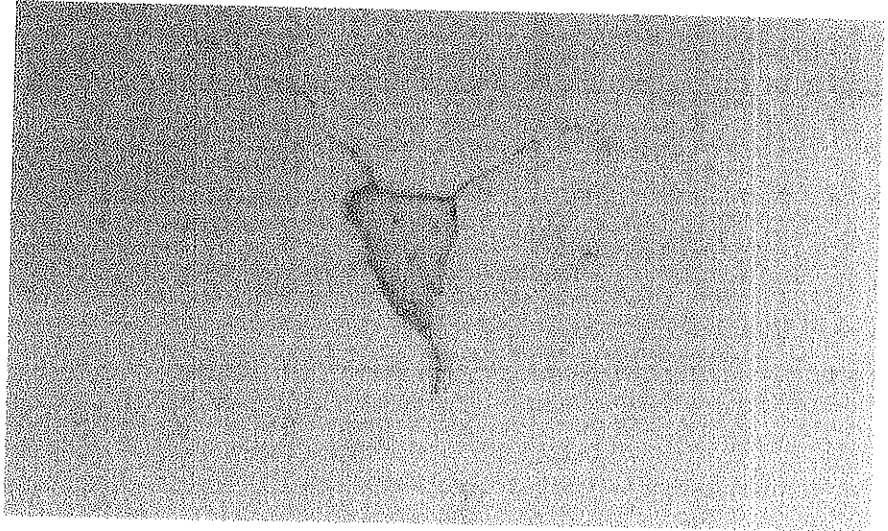
RACHADURA DO REBOCO/INFILTRAÇÃO

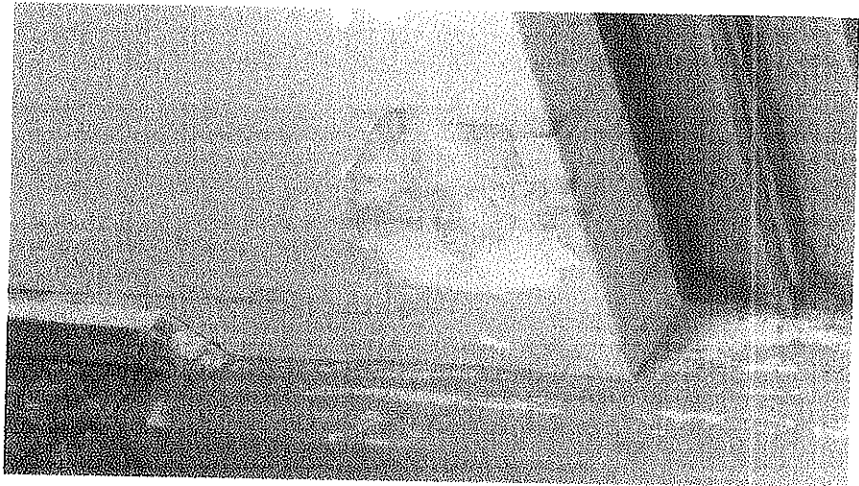
INFILTRAÇÃO

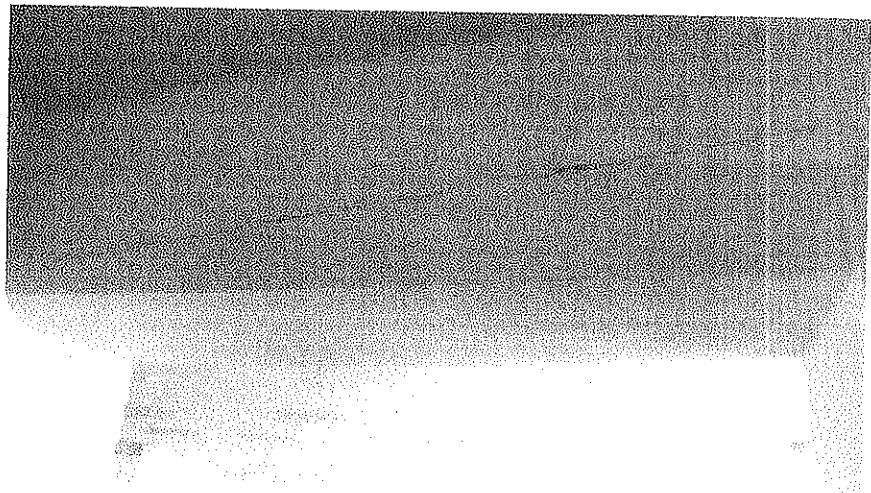
RACHADURA NA COLUNA

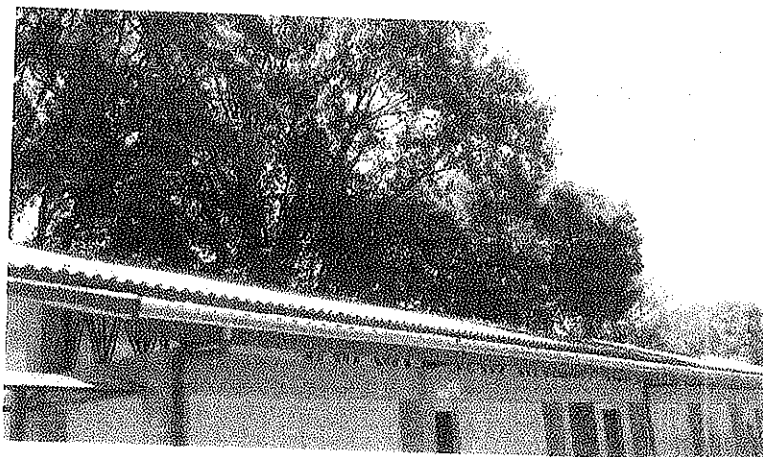
PODA DAS ÁRVORES

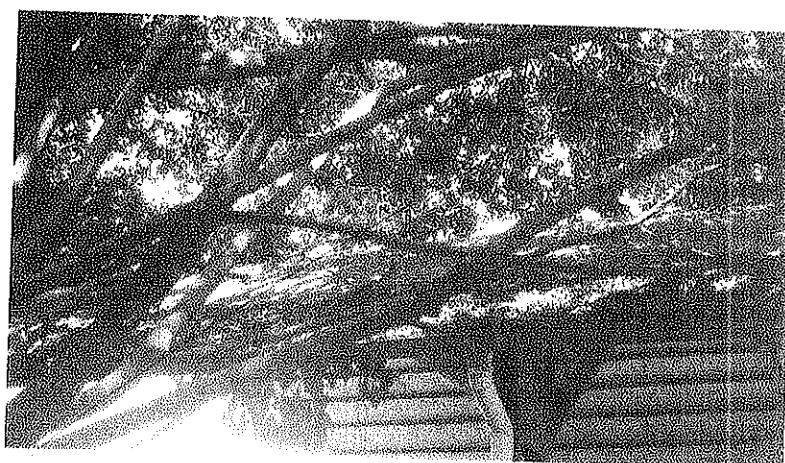
PODA DAS ÁRVORES

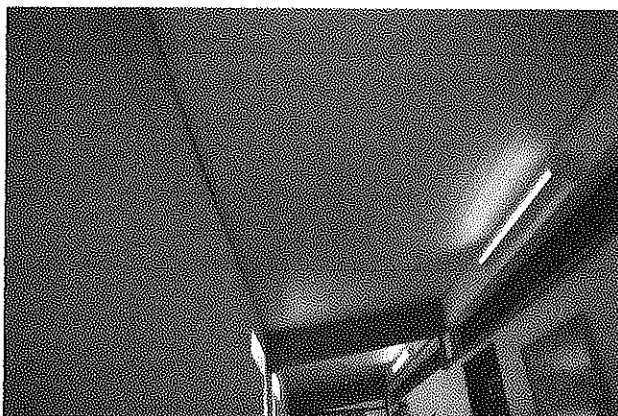
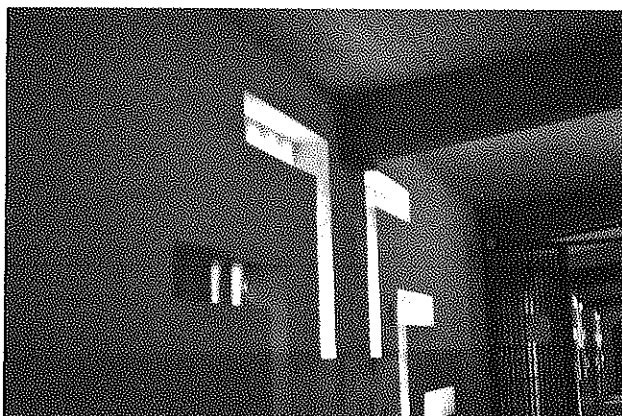
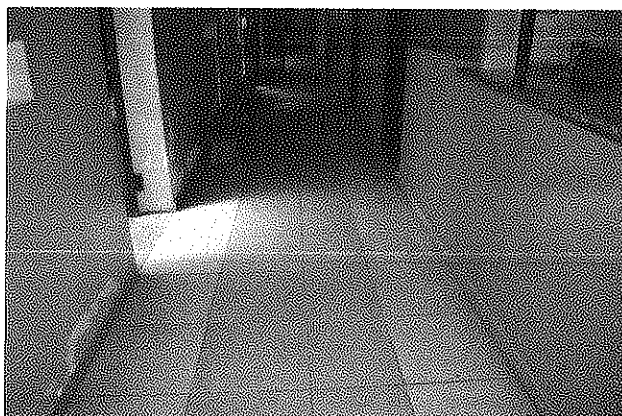
1-) Infiltrações, bolor e rachaduras no corredor da Diretoria:

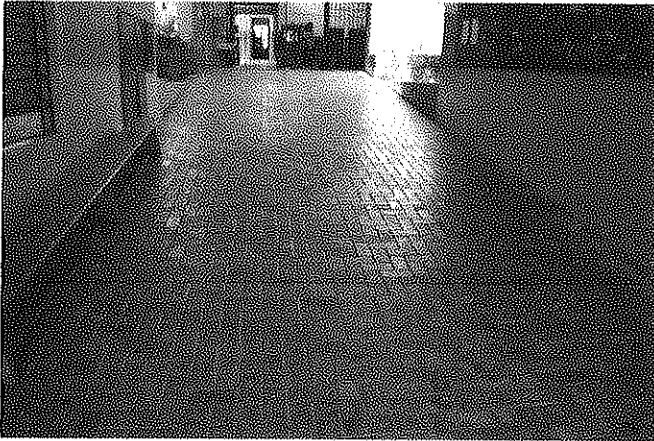
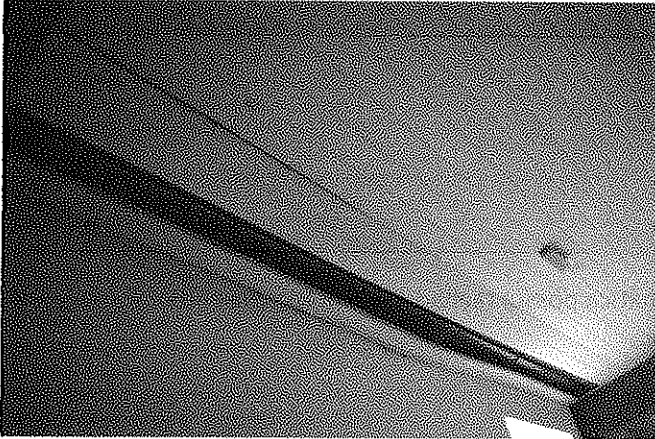
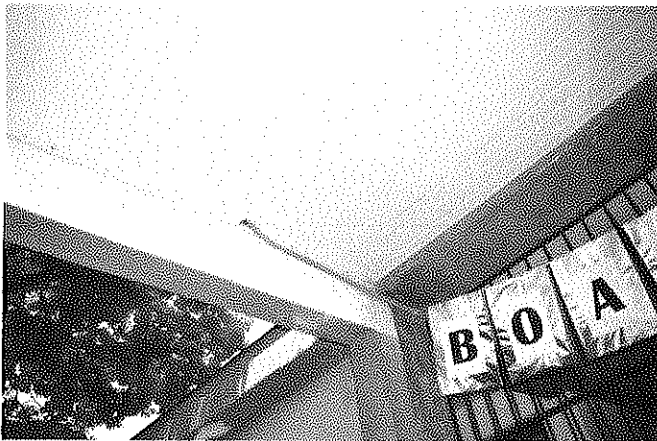
2-) Secretaria apresenta infiltrações, bolor e rachaduras:

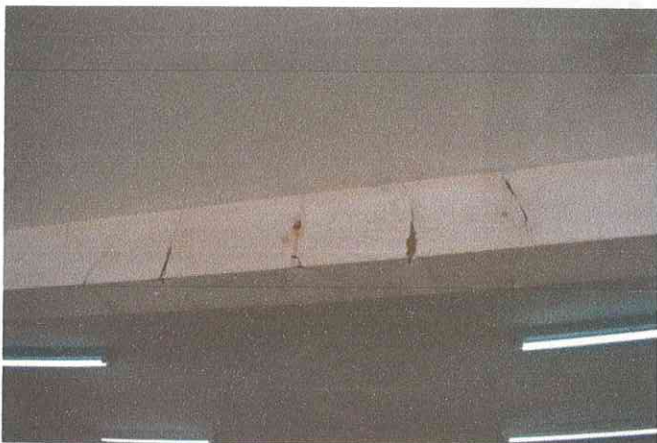
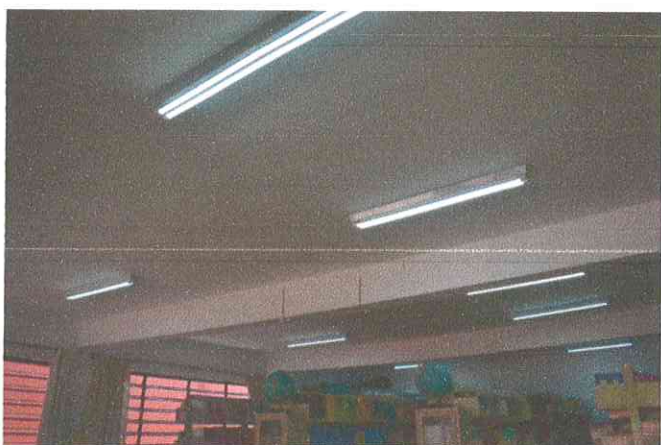
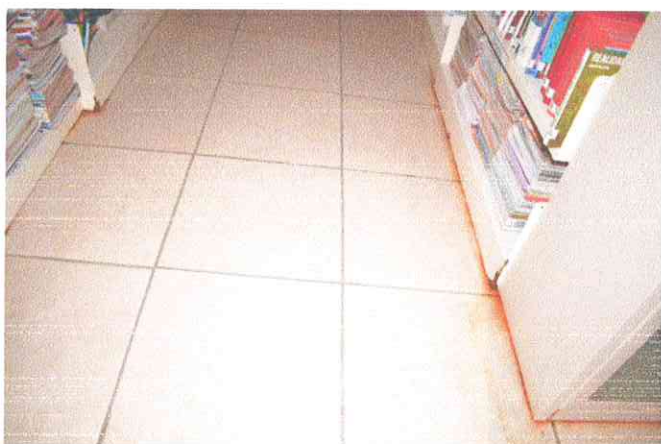
7-) Na biblioteca chove dentro, tiveram que arrastar as estantes de livros e há rachaduras:

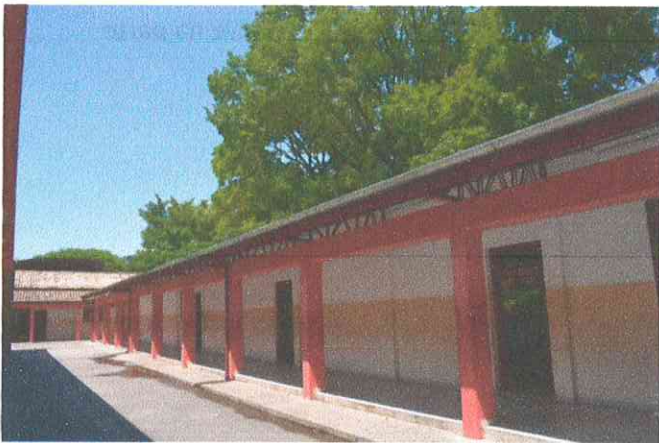
9-) Falta de pintura em todo o prédio e suspeita-se de problemas no telhado:

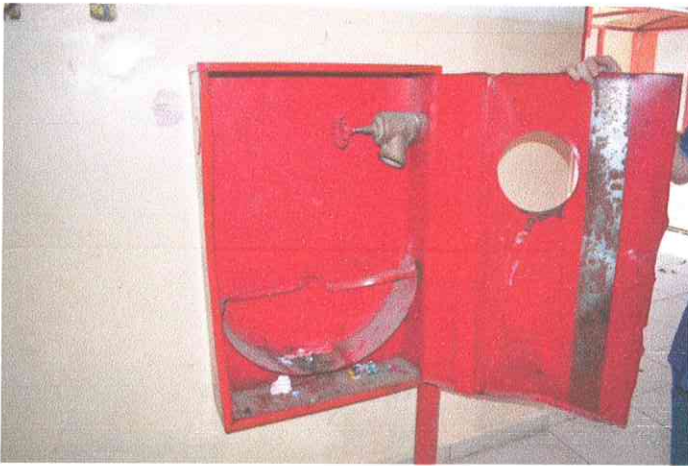
12-) Sem AVCB do Corpo de Bombeiros, sem para-raio:
