**PREFEITURA DA ESTÂNCIA TURÍSTICA DE SÃO ROQUE  
COORDENADORIA MUNICIPAL DE PROTEÇÃO E DEFESA CIVIL  
COMPDEC**

**RELATÓRIO DE VISTORIA N.º 044/2020**

Local: Rua Paolo Sabattini, s/nº - Paisagem Colonial – São Roque

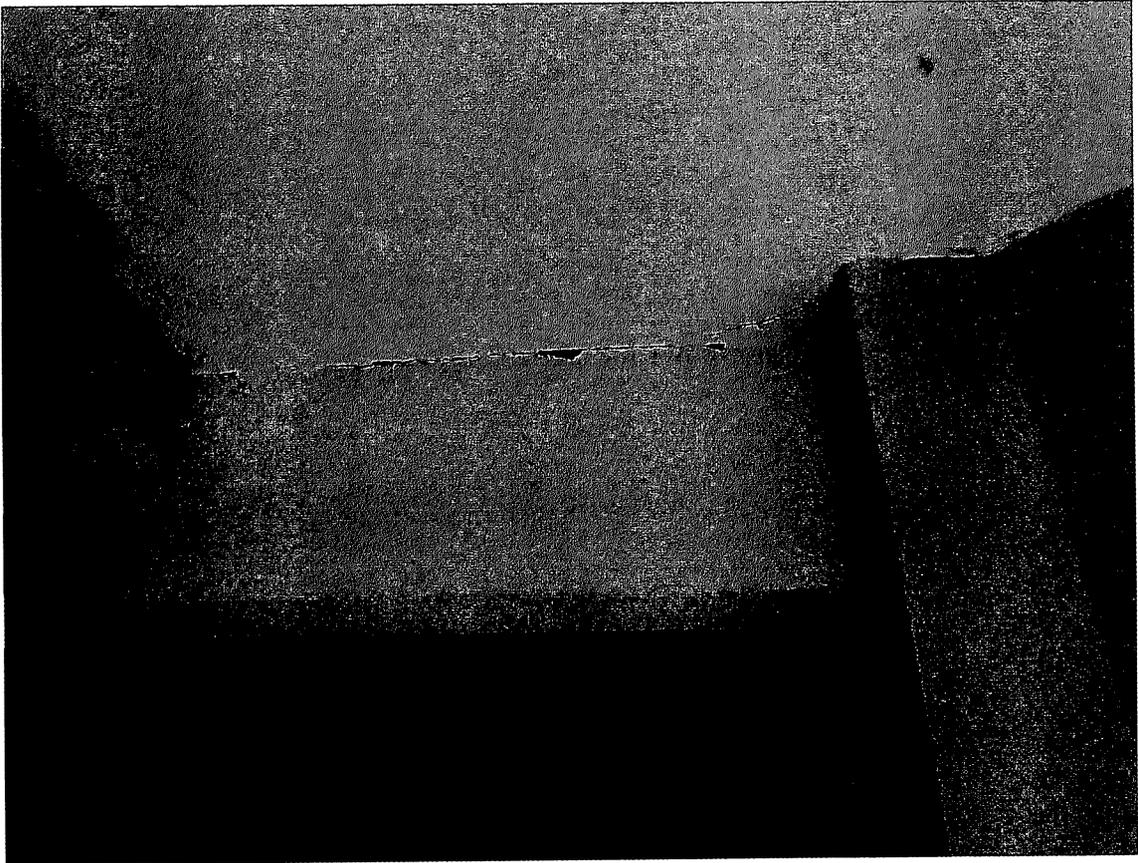
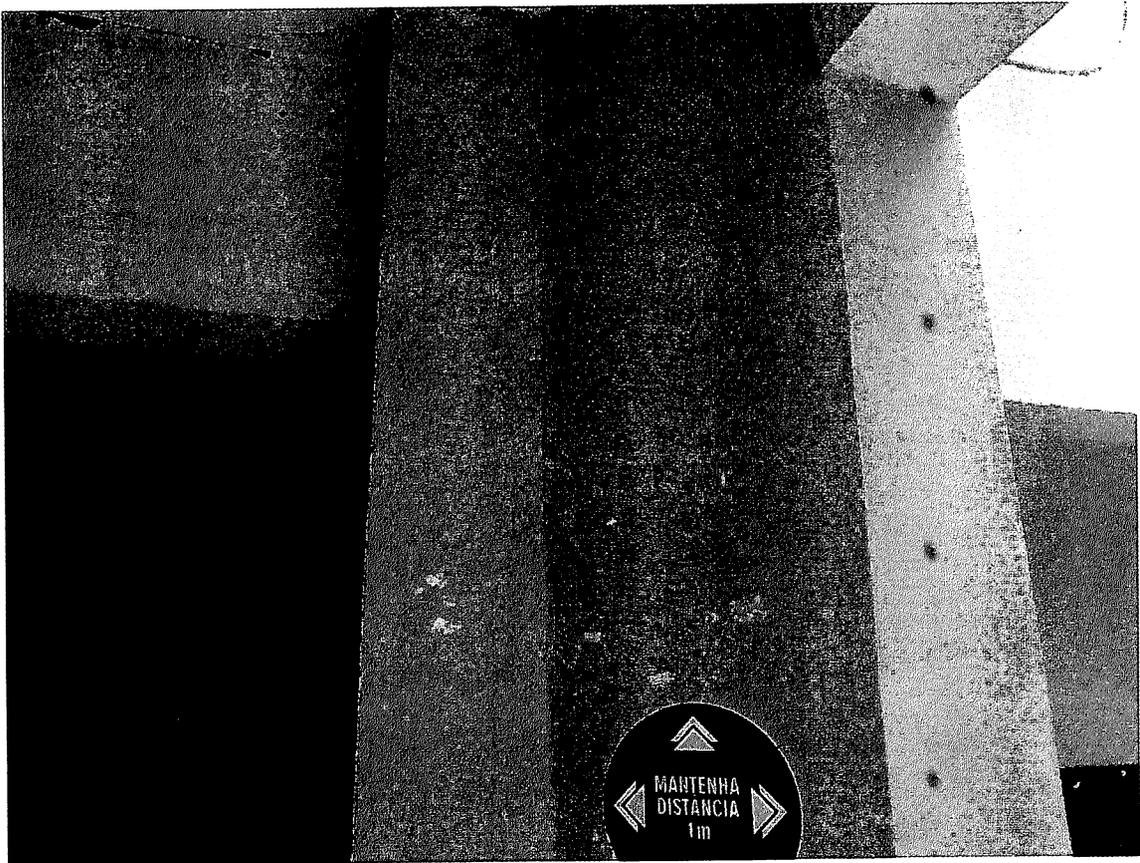
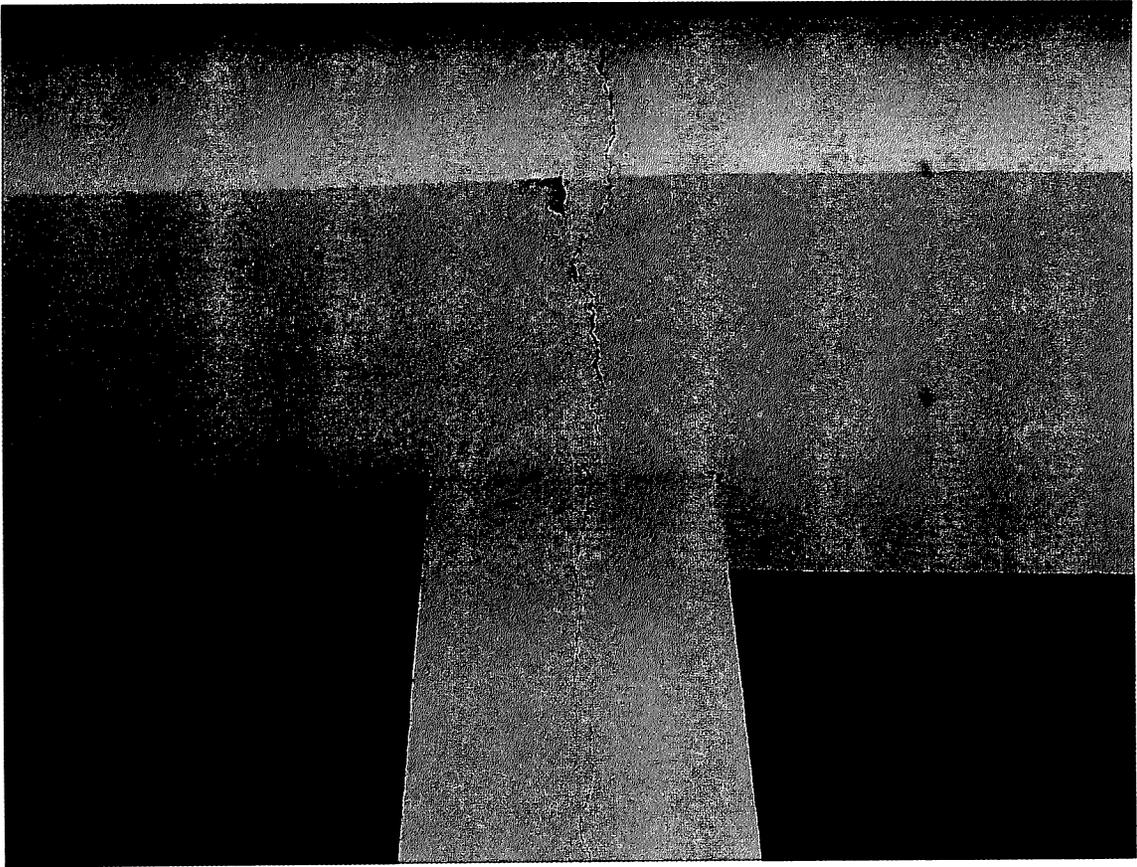
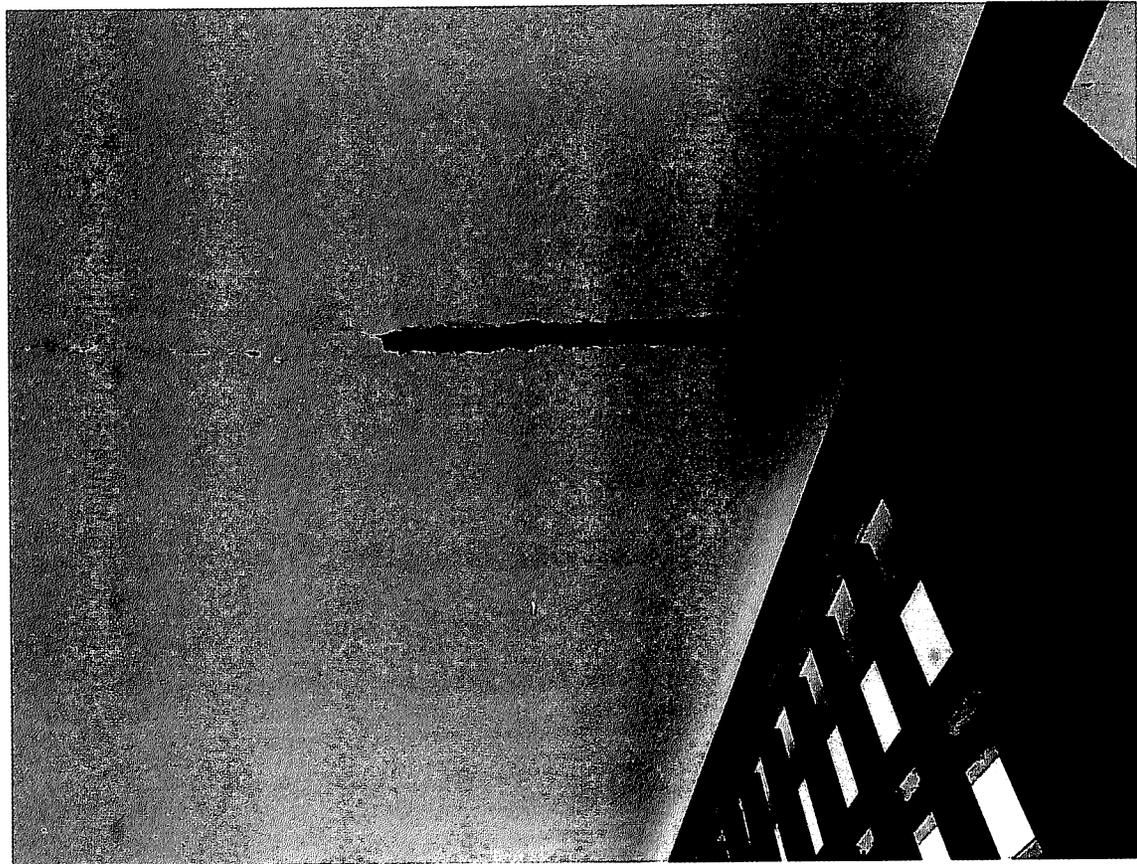
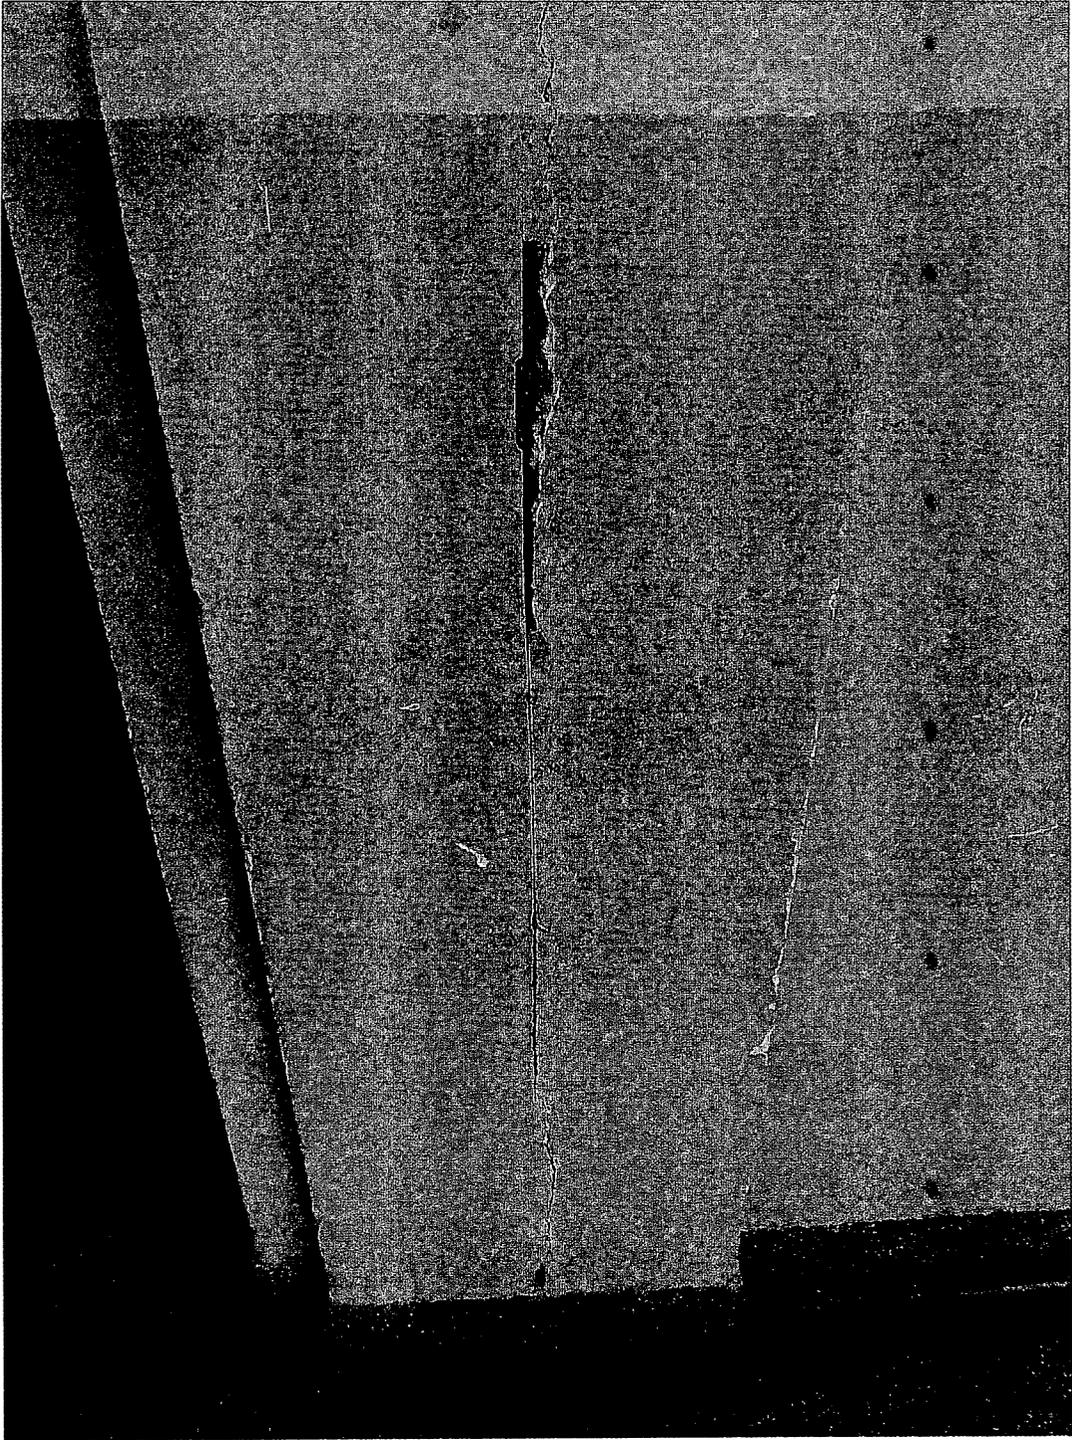
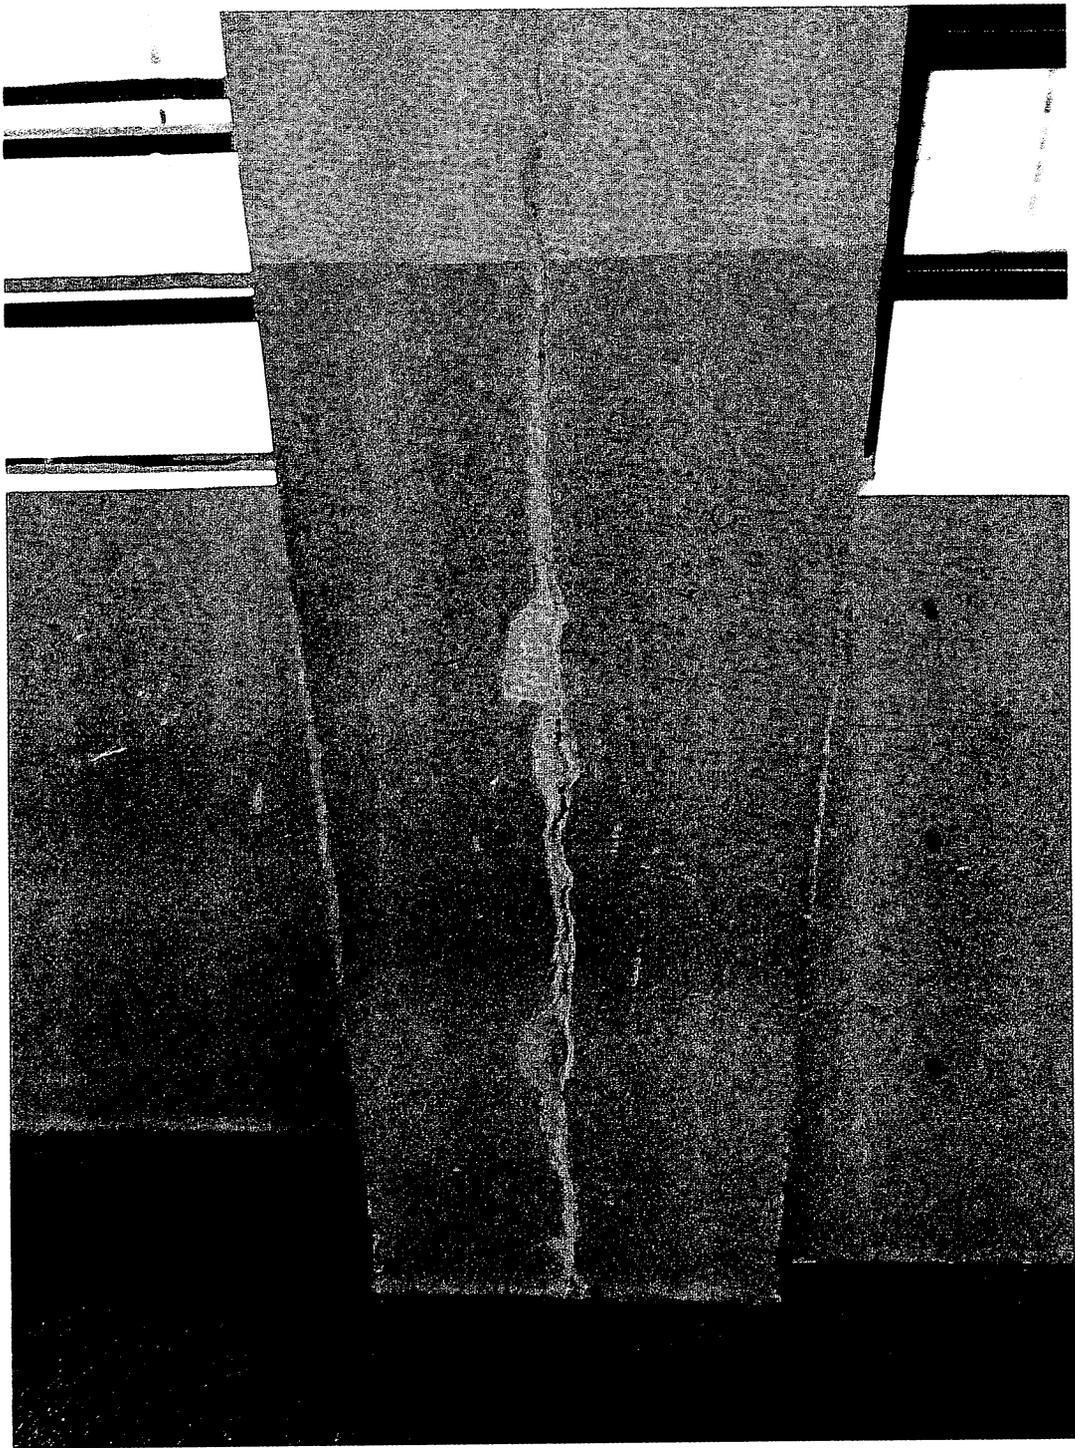
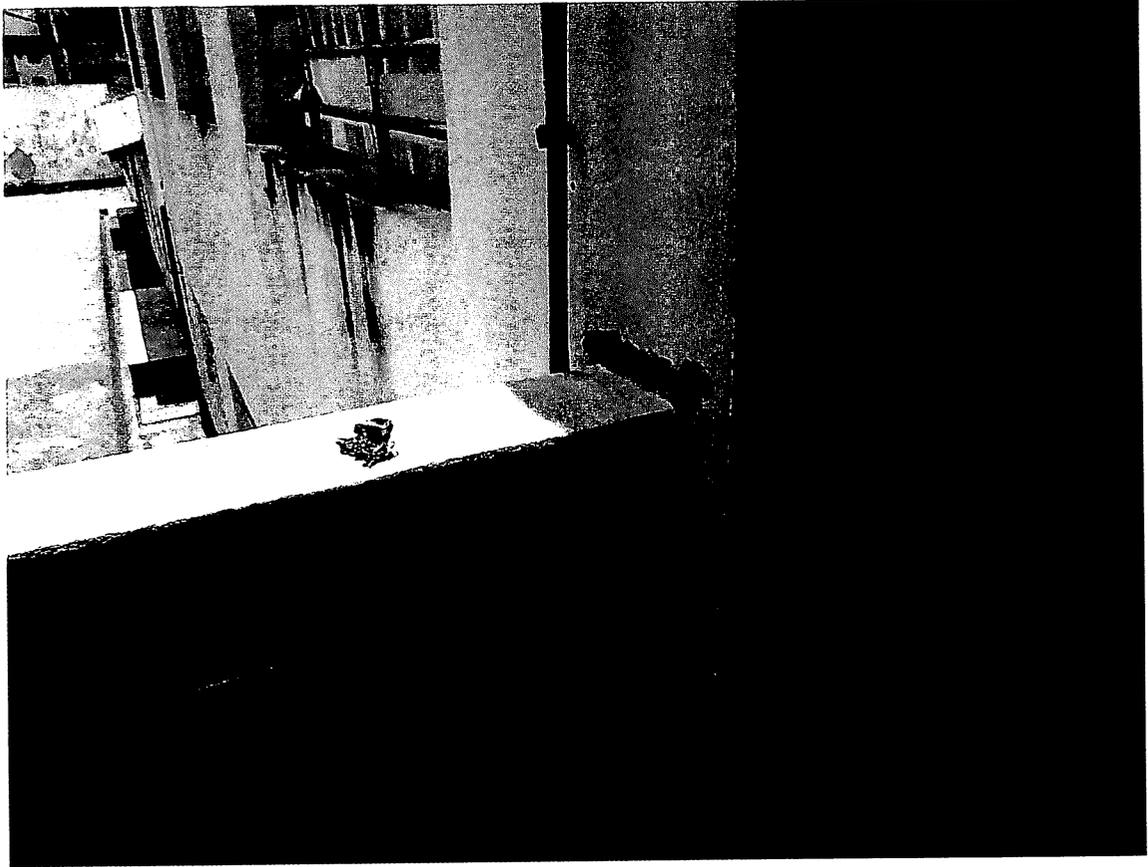
Efetuada vistoria por esta COMPDEC no local citado, uma unidade escolar, constatamos que o imóvel apresenta várias trincas e rachaduras em alguns pontos das paredes da estrutura predial, que não colocam essa estrutura em risco. São problemas de juntas de construção que se “movimentaram”, causando essas trincas ou rachaduras. Essas anomalias devem ser recuperadas, para que não evoluam vindo a causar danos na estrutura predial. Observamos também que nas salas dos professores e de informática apresentam os tetos com indícios de infiltração de água, provavelmente por problemas na cobertura, que também não colocam em risco a estrutura predial. O muro de entrada da unidade escolar apresenta uma rachadura, sendo necessário sua recuperação.

Áreas que apresentam trincas e rachaduras.

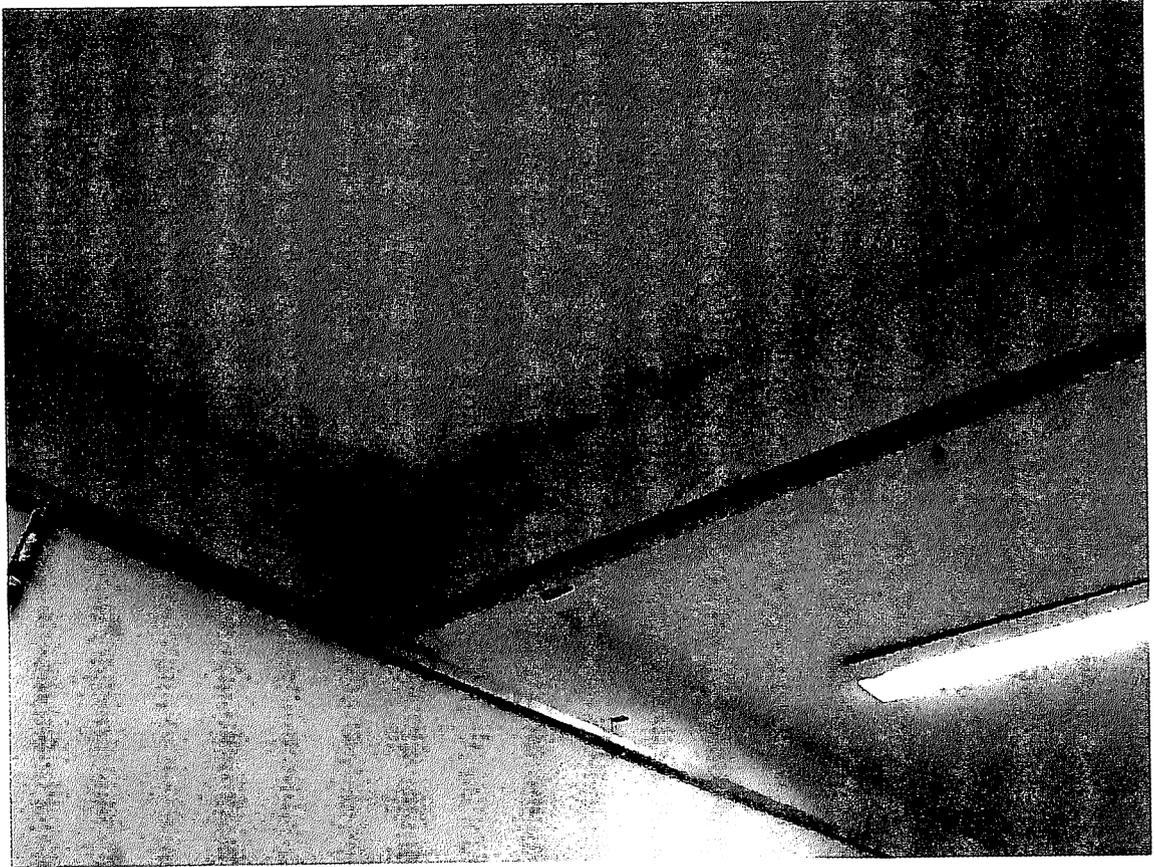
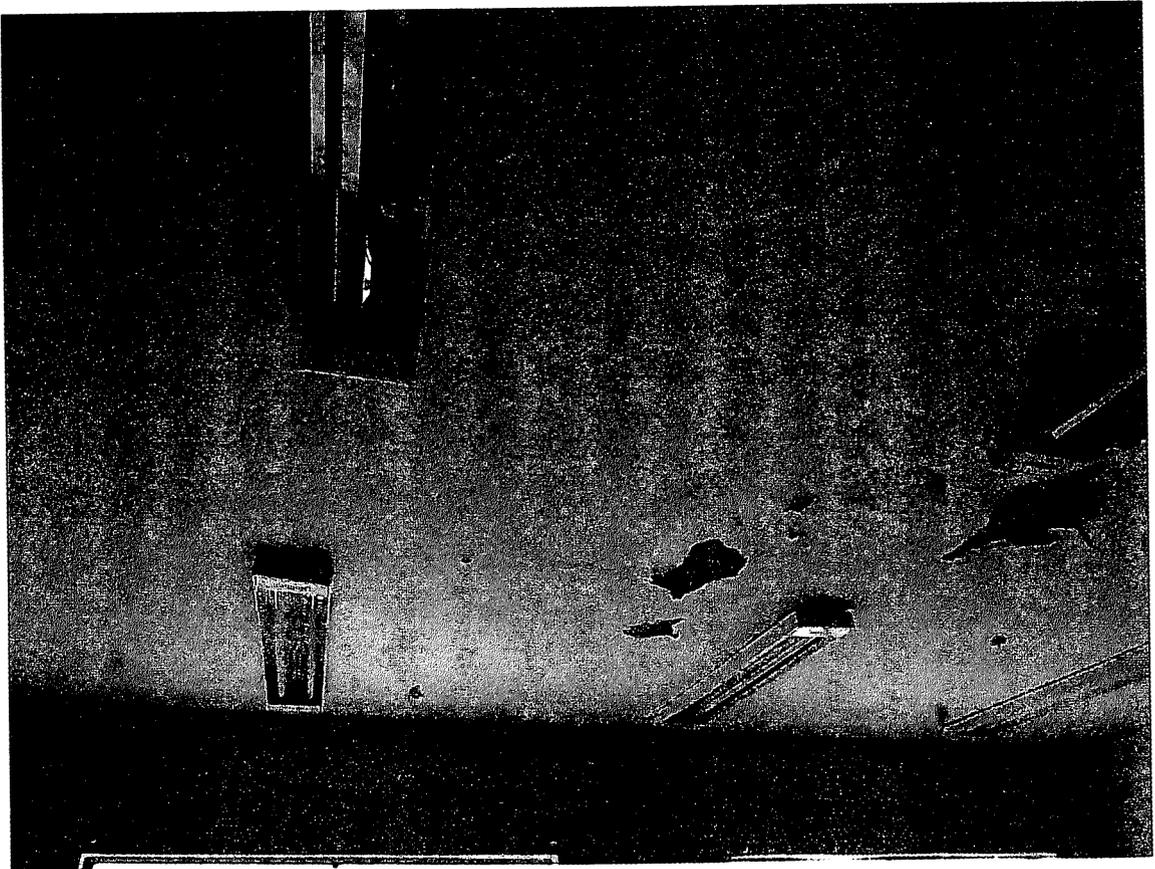
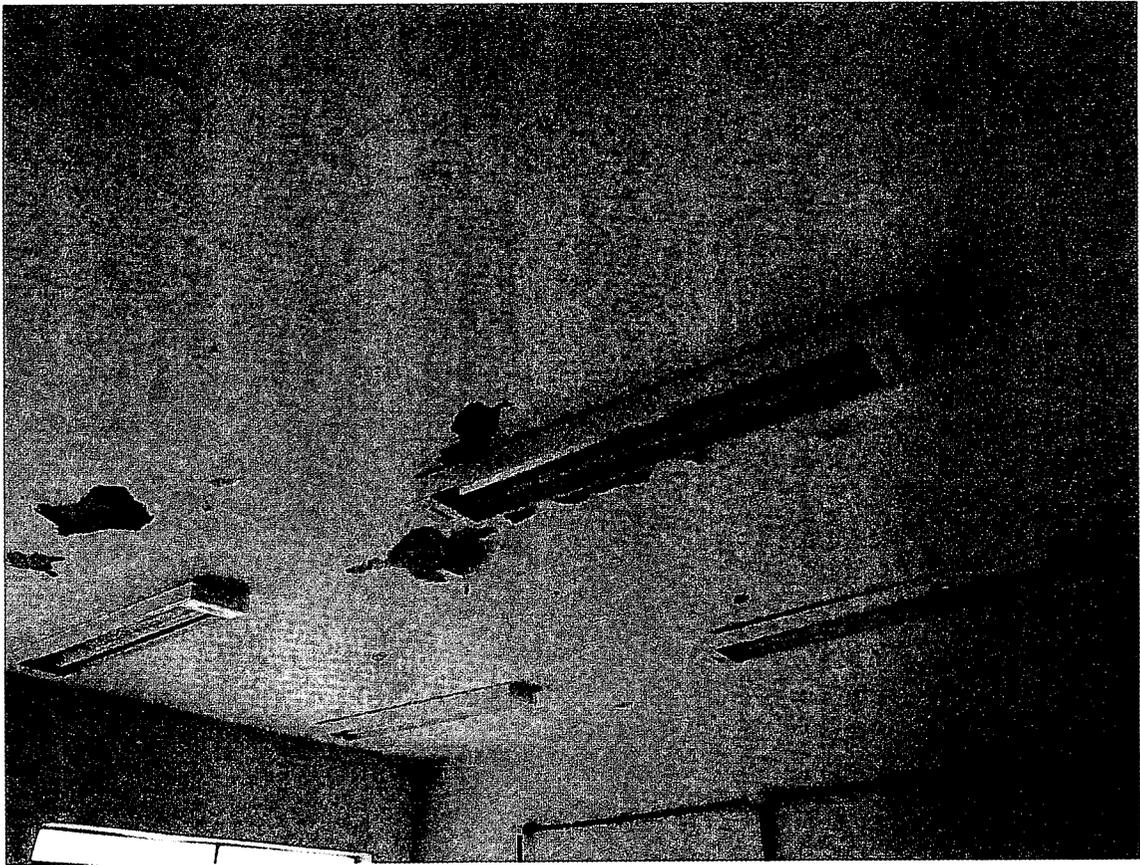
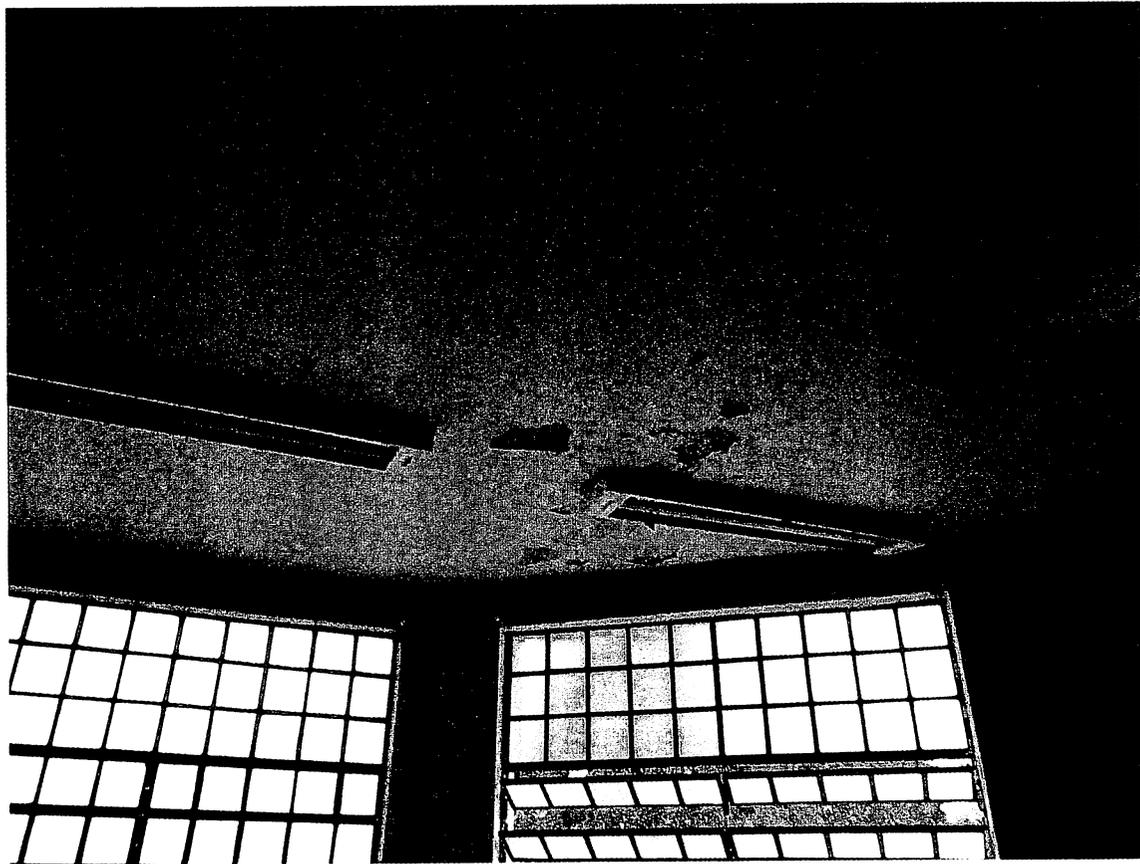
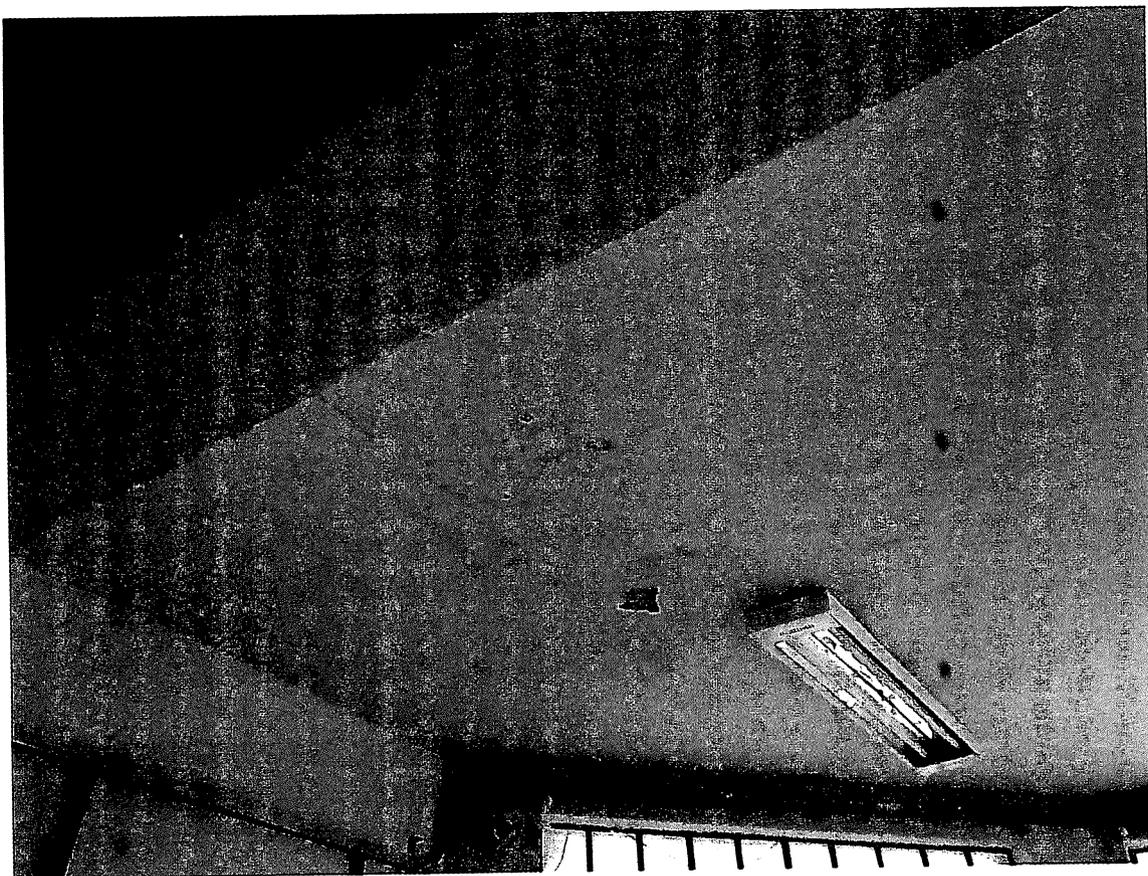
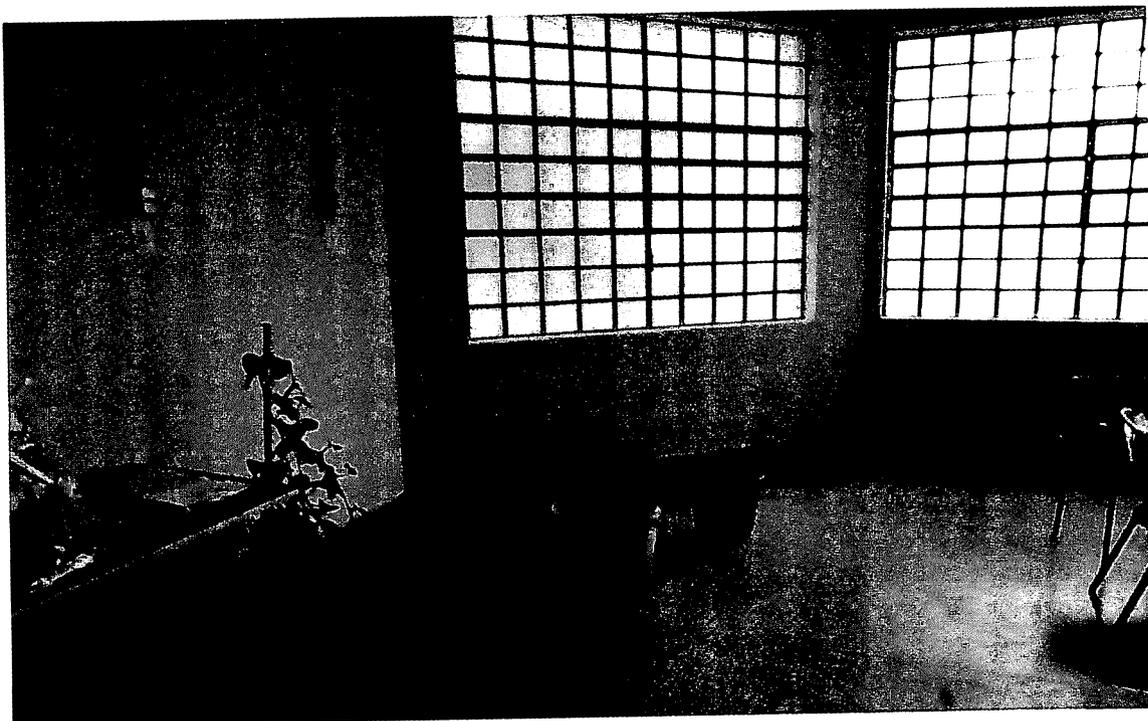
Áreas que apresentam infiltrações nos tetos, com vazamentos.

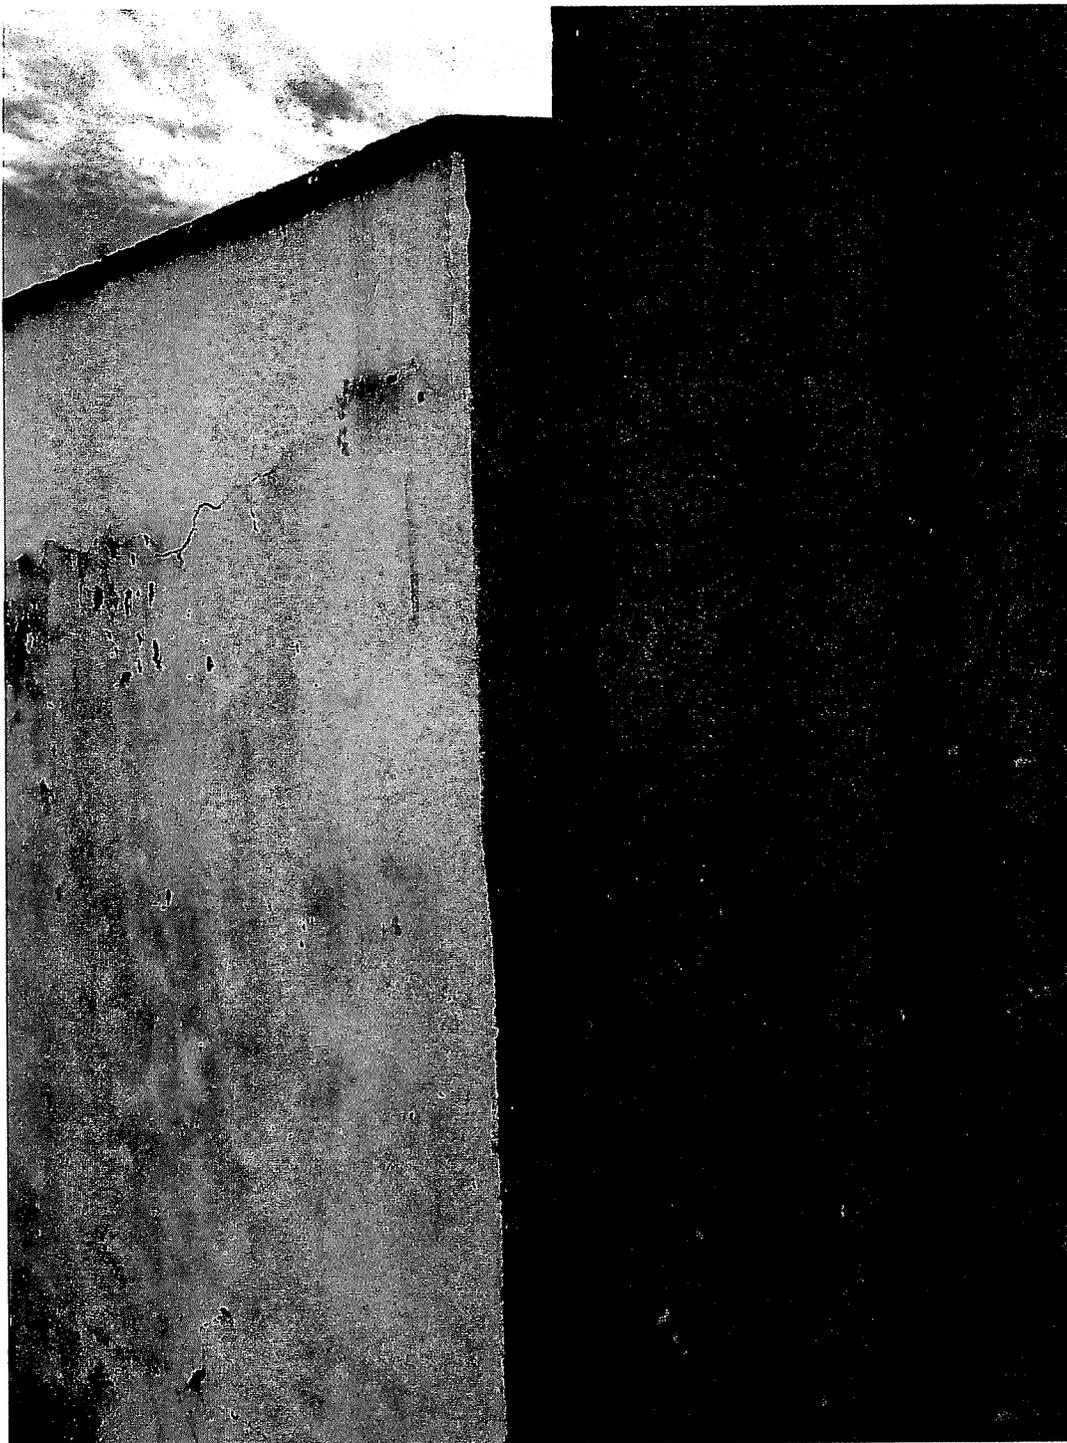
Muro da entrada da unidade escolar com rachadura.

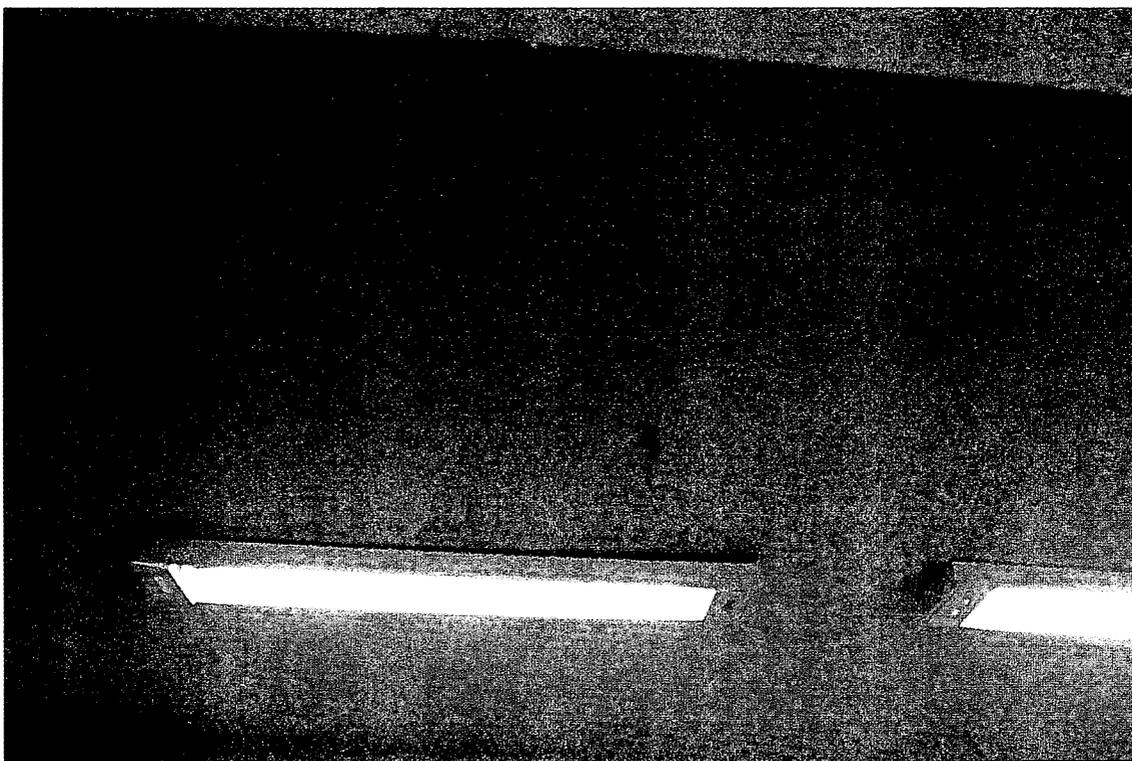
Foto da laje da sala 01, com trincas.

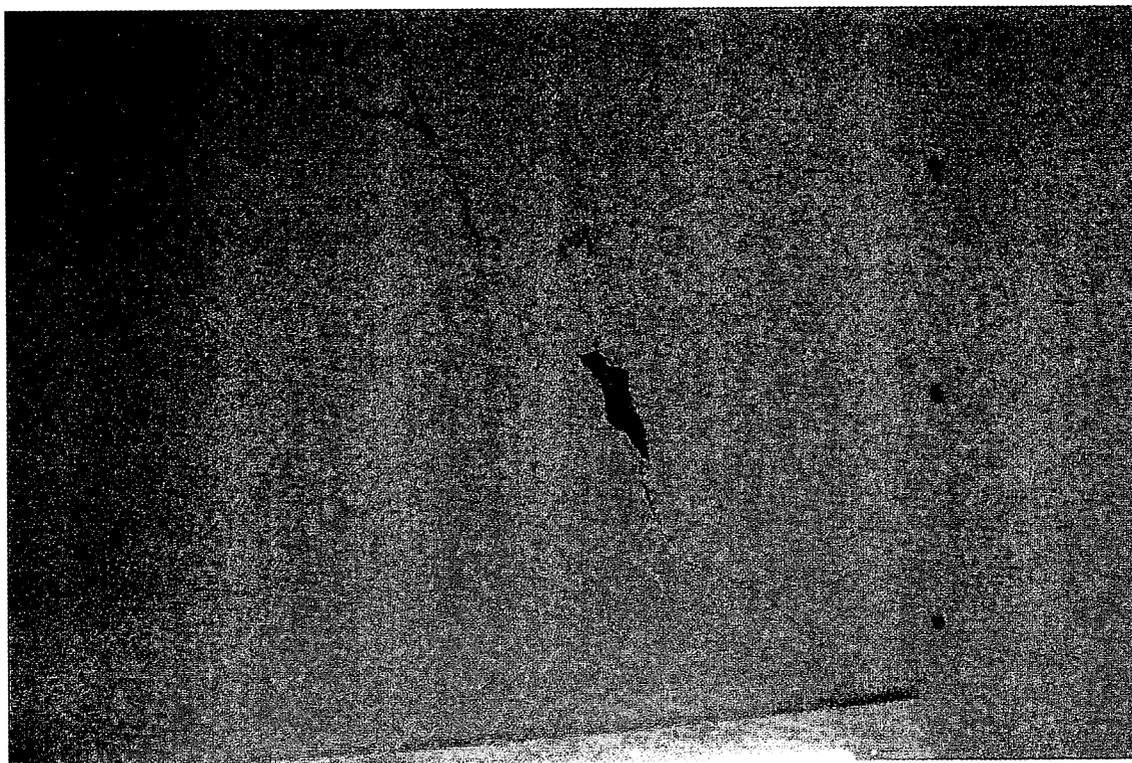
Foto da laje da sala 01, com trincas.
