RELATÓRIO DE INSPEÇÃO

| CONDOMÍNIO/LOCALIZAÇÃO<br>CÂMARA MUNICIPAL DA ESTÂNCIA TURÍSTICA DE SÃO ROQUE | |

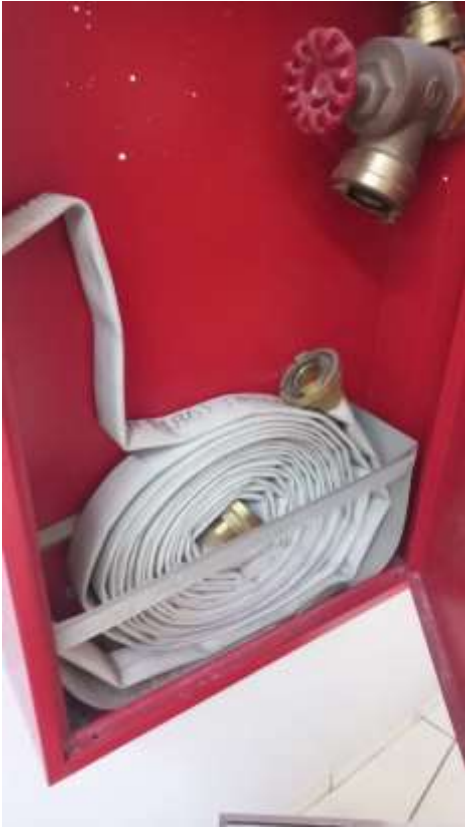
**DESCRIÇÃO DA ANOMALIA:** Mangueiras Hidrante  
Fazer teste Hidrostático nas Mangueiras  
Quantidade: 04 Mangueiras tipo 2

FIGURA 1.Mangueira Hidrante

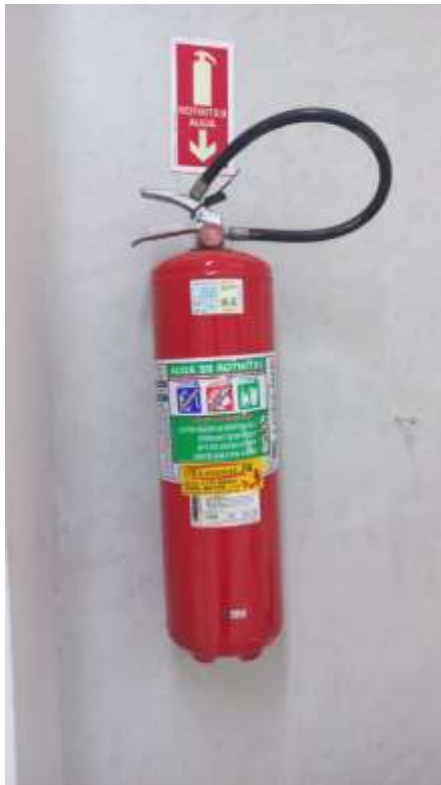
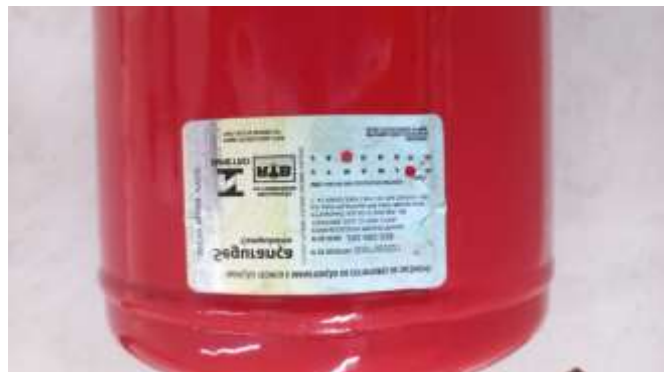
**ANOMALIAS****DESCRIÇÃO DA ANOMALIA:** Extintor vencidoRecarga : 03 Extintores CO<sup>2</sup>

10 Extintores Água

09 Extintores Pó Químico BC

**FIGURA 2.EXTINTOR VENCIDO**

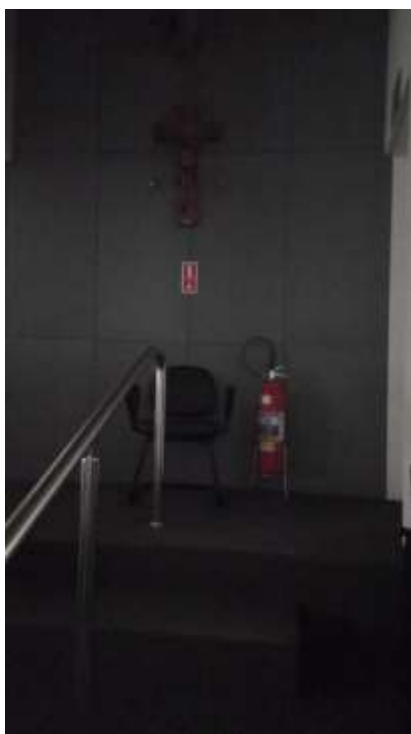
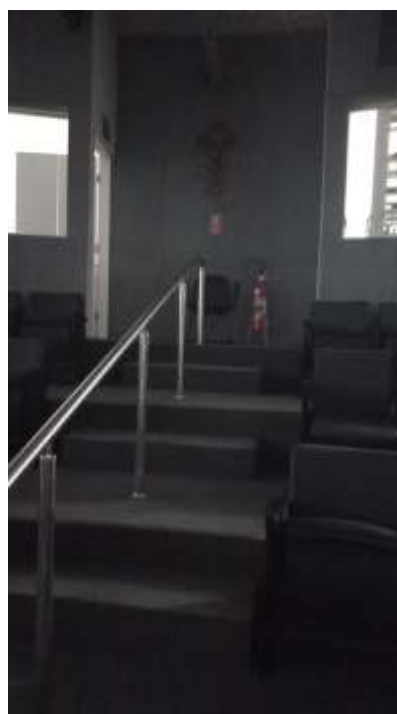
**DESCRIÇÃO DA ANOMALIA:** Extintores instalados de maneira incorreta. Extintores devem ser instalados abaixo das placas de sinalização altura de 1,50m do piso ou em suporte de chão.

**FIGURA 3. Extintores instalados de forma incorreta.**

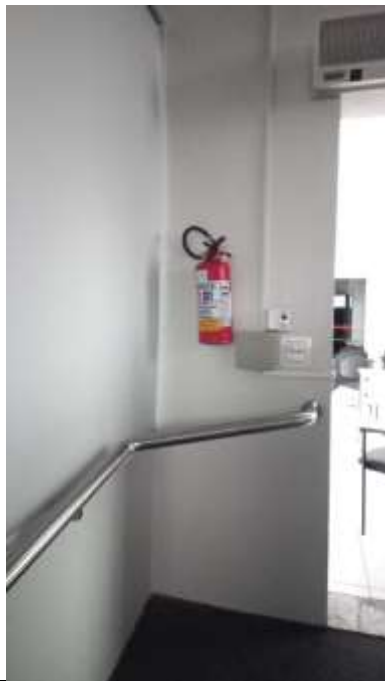
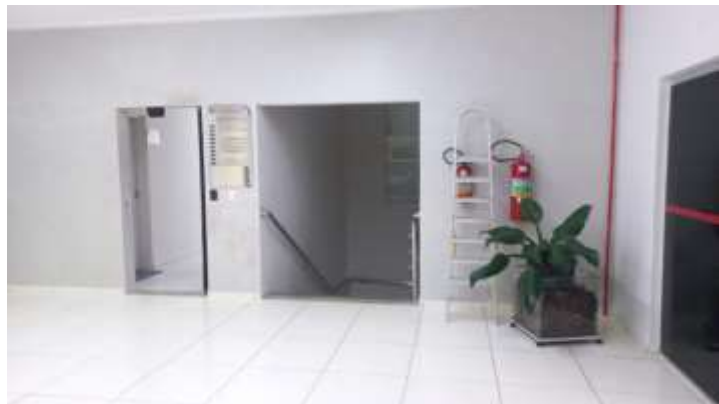
**ANOMALIAS****DESCRIÇÃO DA ANOMALIA:** Falta Placa de Sinalização

**FIGURA 4.FALTA PLACA DE SINALIZAÇÃO**

Instalar 07 Placas extintor tipo Água (A)  
07 Placas extintor tipo Pó Químico (BC)  
03 Placas extintor CO<sup>2</sup>  
04 Placas Botoeira (bomba de incêndio)  
04 Placas Hidrante  
10 Placas Rota de Fuga  
01 Placa descida  
04 Placas alarme de incêndio

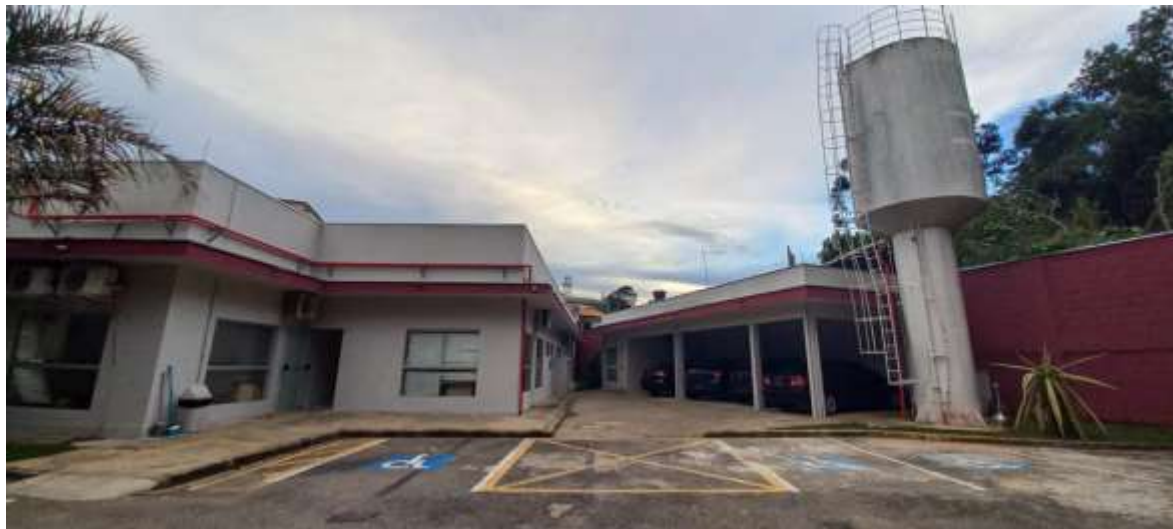
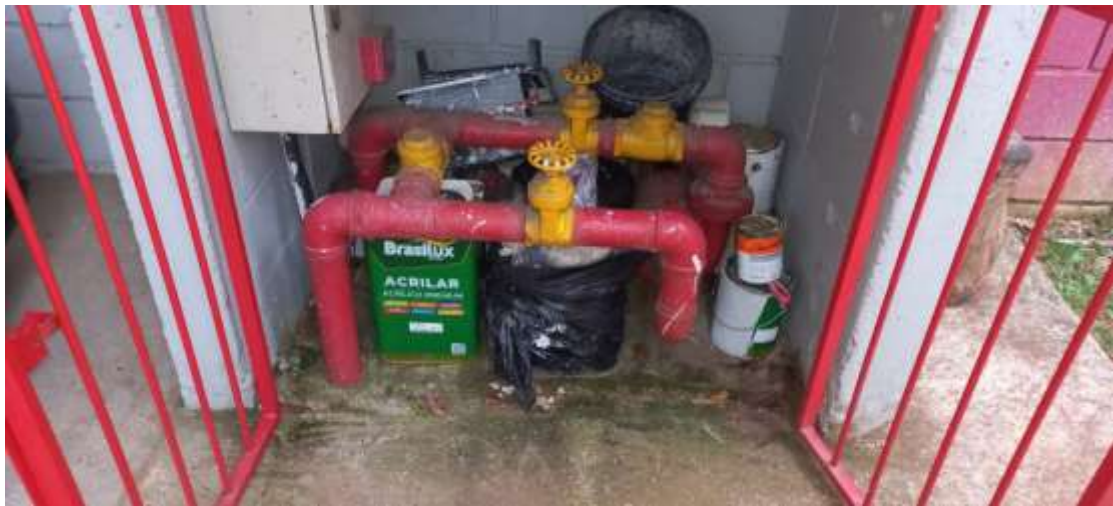
Devido ao novo traçado da tubulação sera necessario a compra e instalação dos seguintes itens:

- 42,10m Tudo em Aço Galvanizado, 2.1/2"
- 12 Curvas 90° de Aço Galvanizado, 2.1/2"
- 01 Bomba de Incendio, 10CV, 2.1/2"

**OBS:** O Caminhamento da tubulação de alimentação dos hidrantes devera ser instalado de acordo com o isometrico em planta.

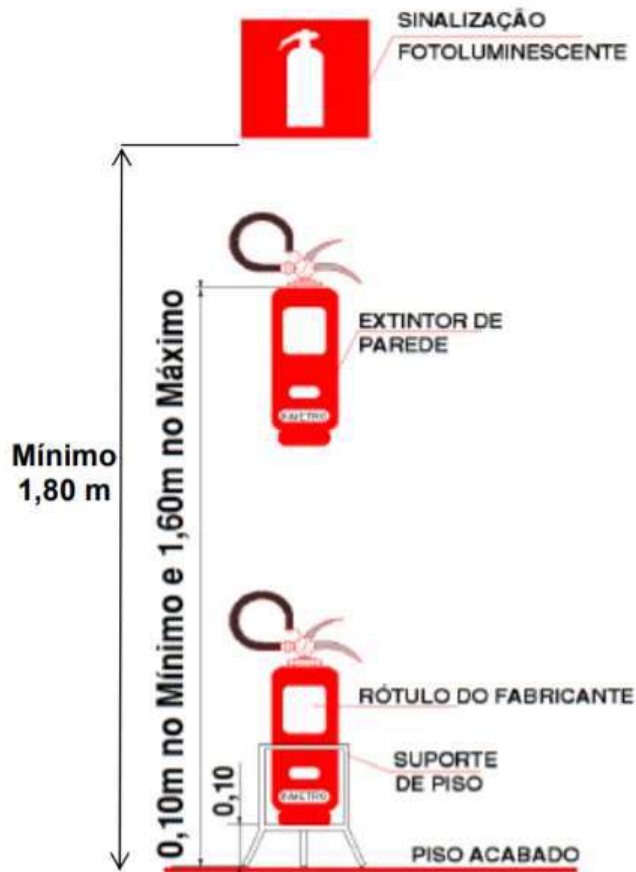
- Modelo da forma de instalação dos equipamentos
