**COORDENADORIA MUNICIPAL DE PROTEÇÃO
E
DEFESA CIVIL
COMPDEC**

Ofício COMPDEC – N° 008/2018.

RELATÓRIO DE VISTORIA N.º 088/2017

LOCAL: Estrada Turística do Morro do Saboó, 1360 Saboó – São Roque

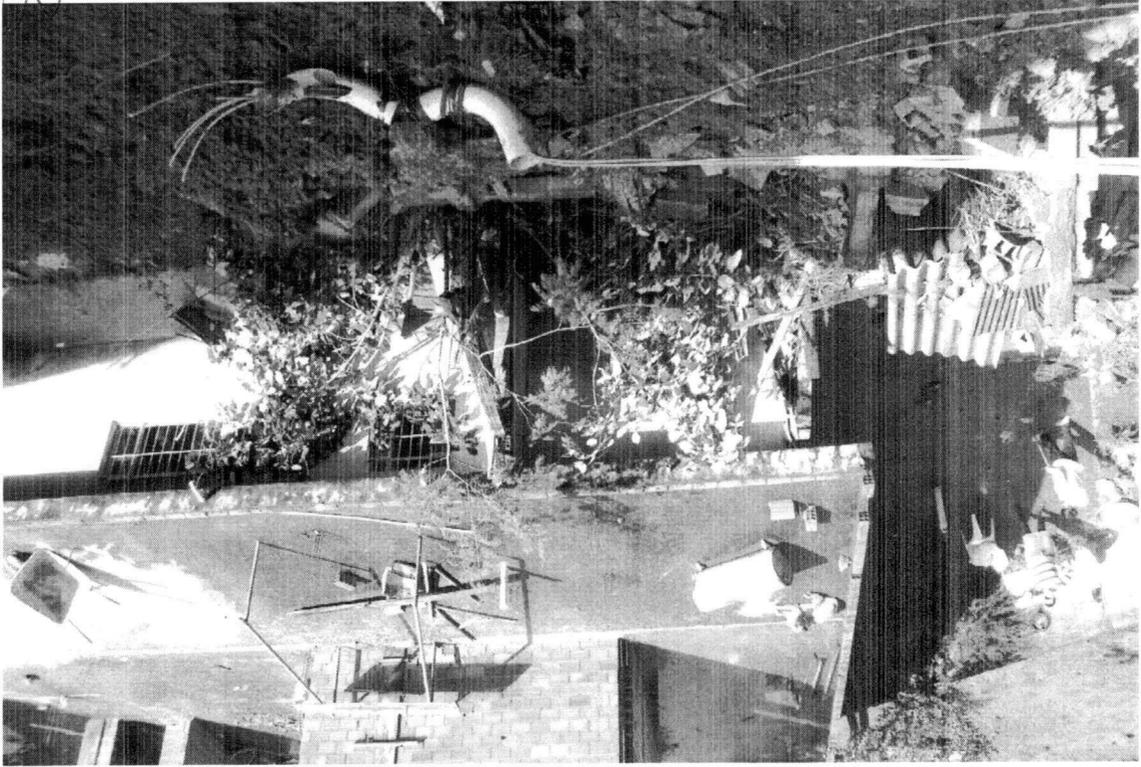
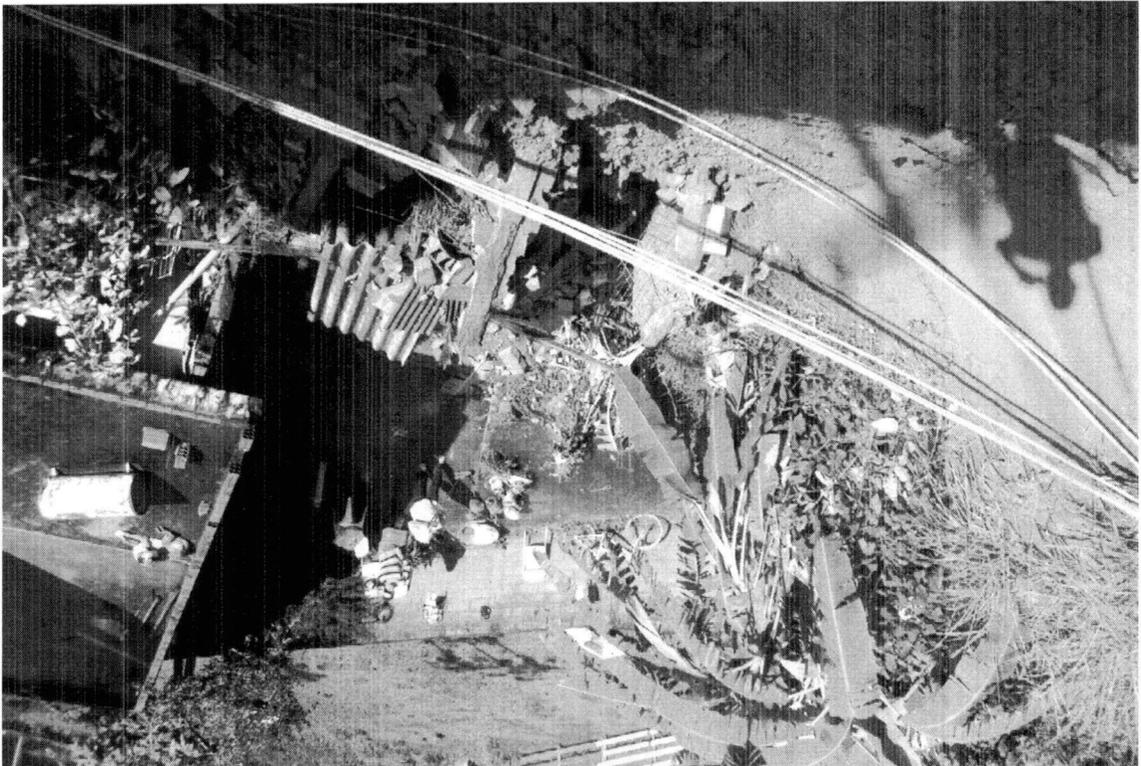
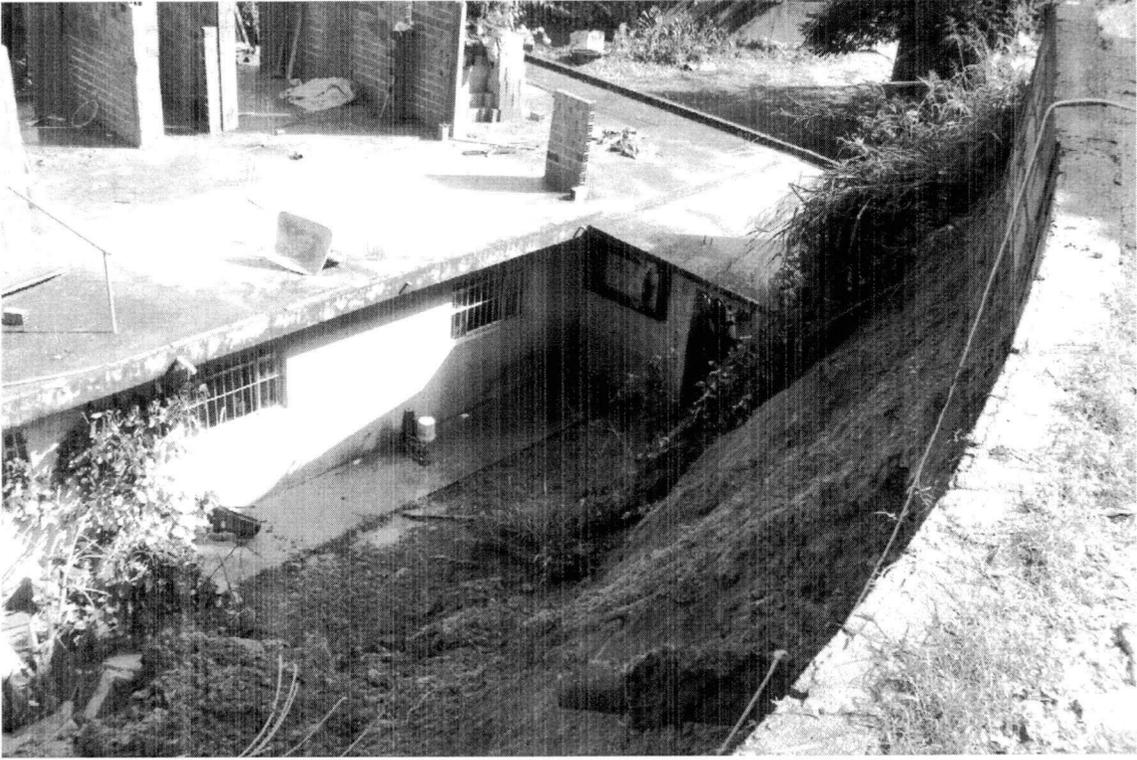
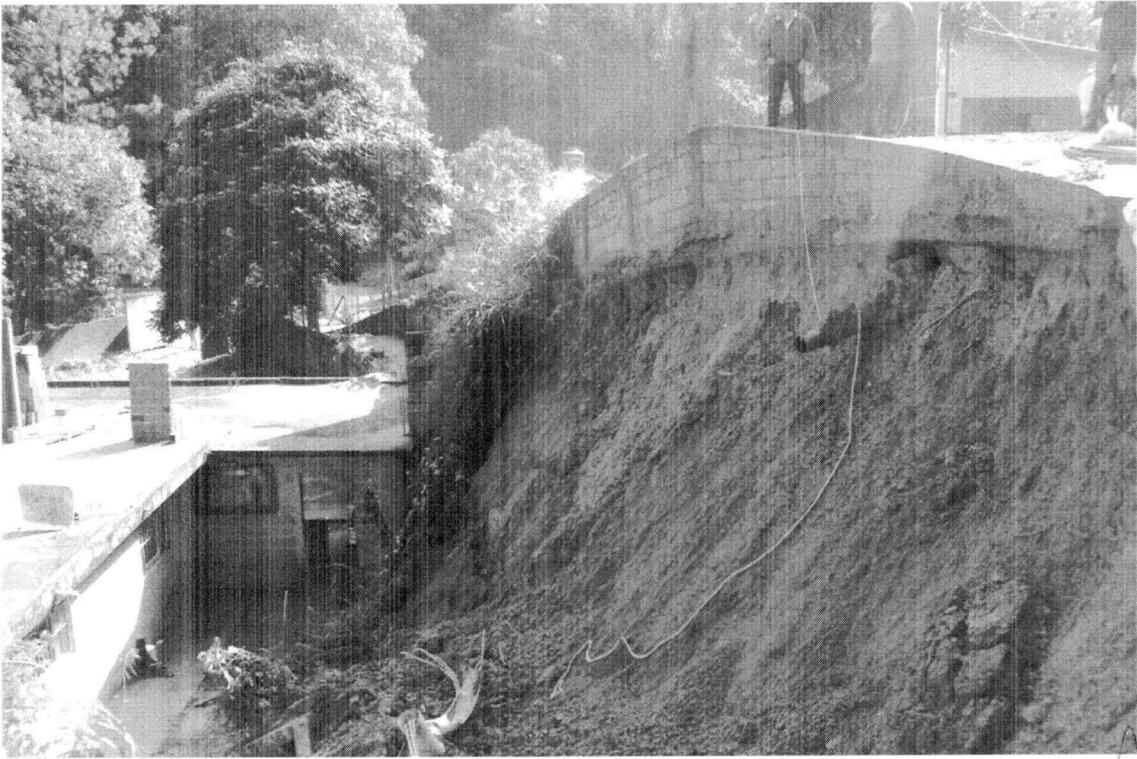
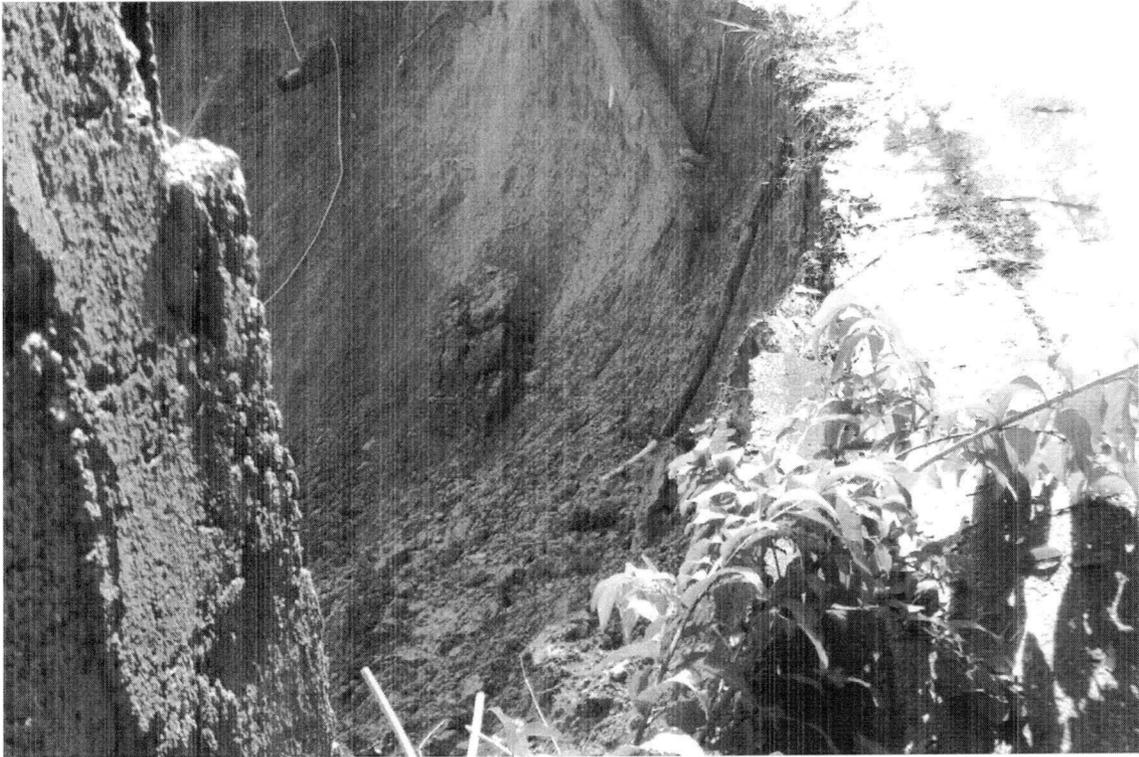
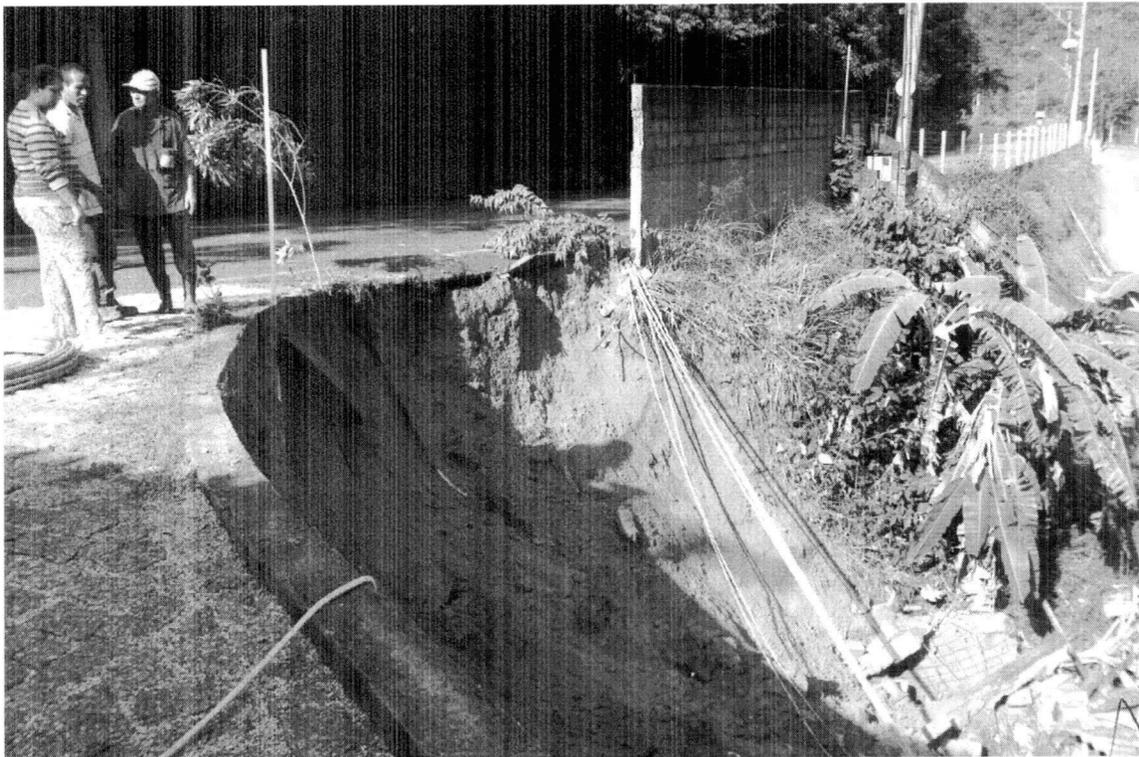
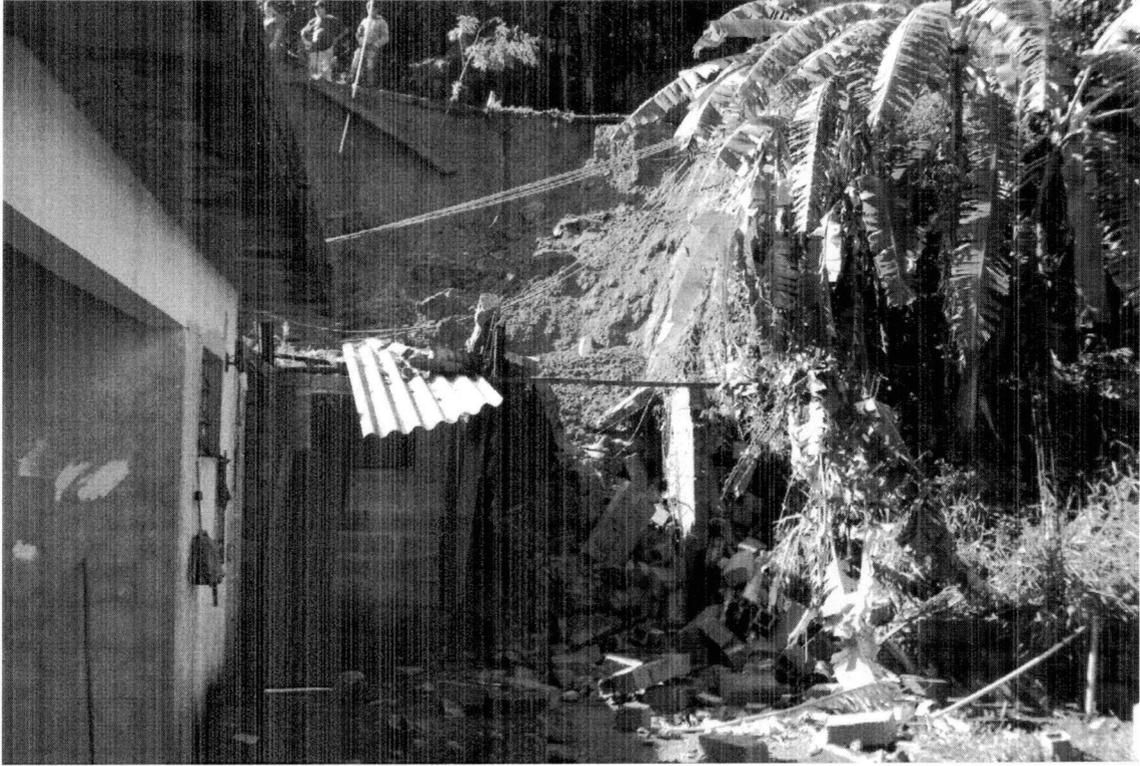
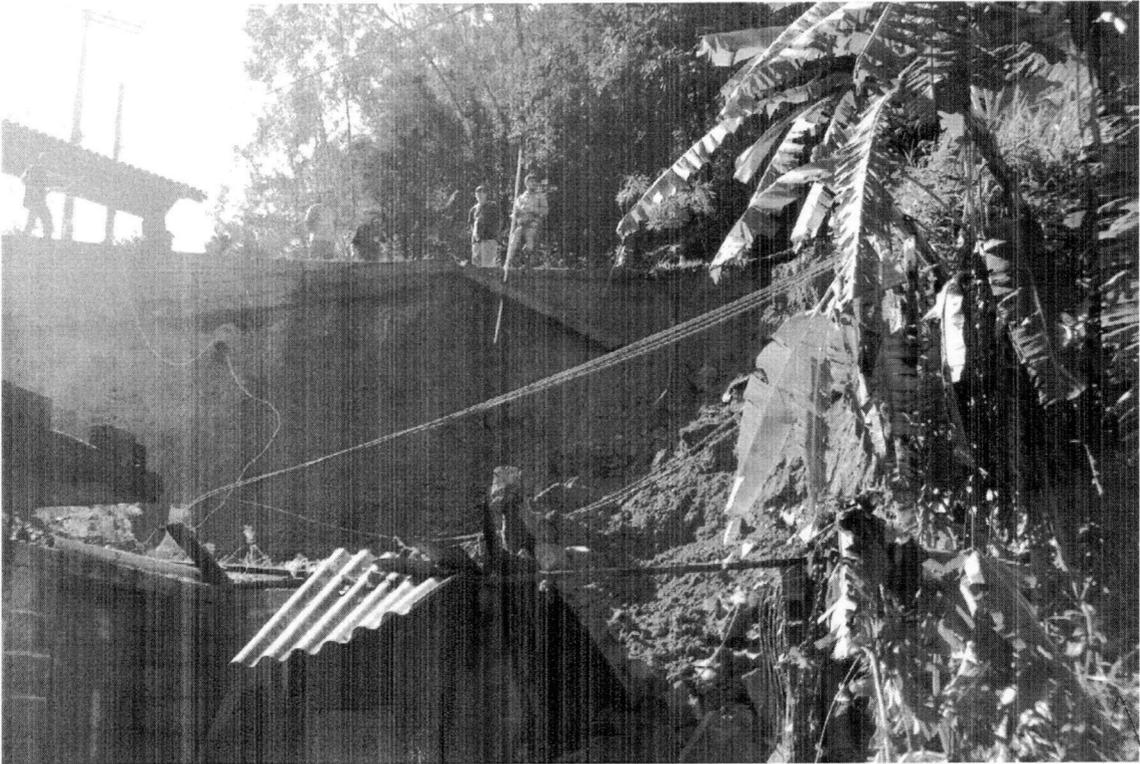
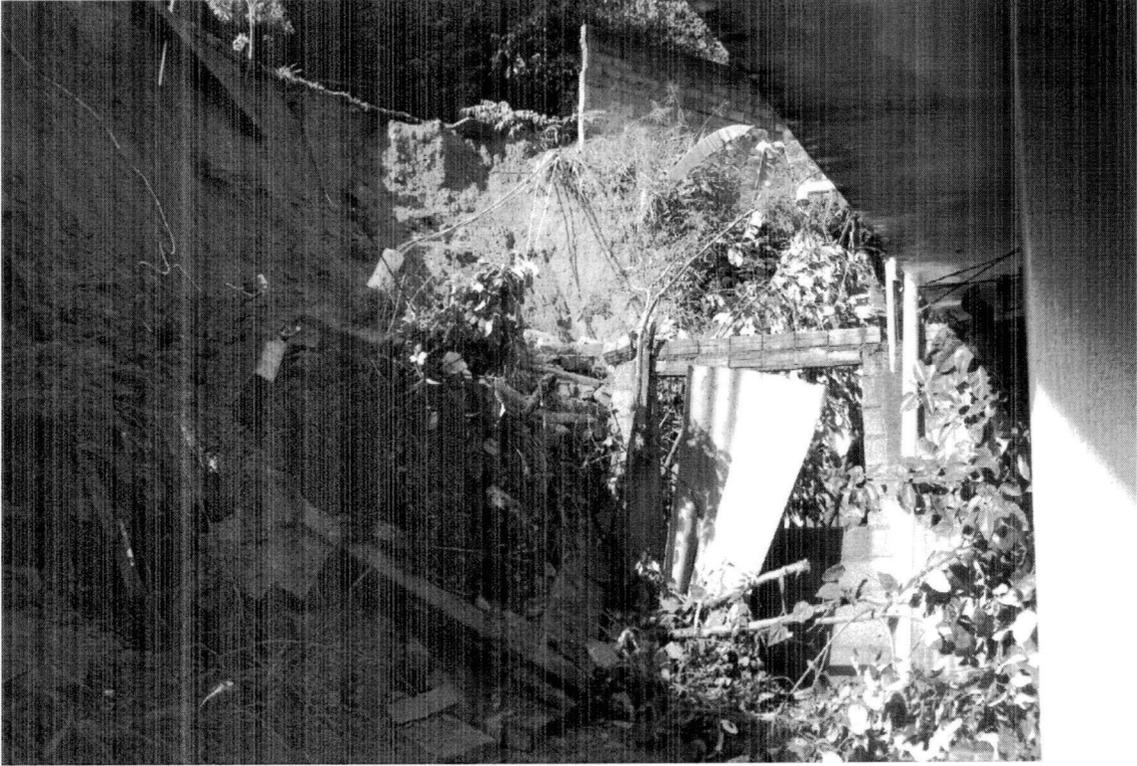
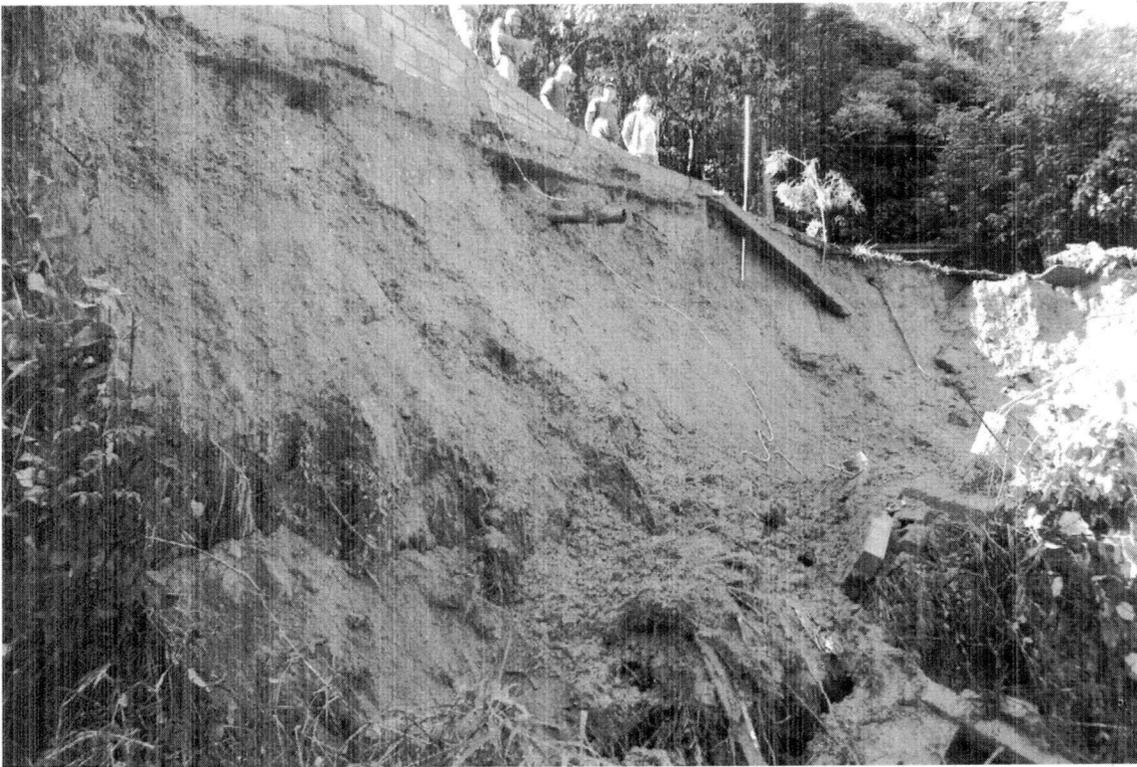
Efetuada vistoria no local citado, onde constatamos que devido a infiltração de água das chuvas houve deslizamento do talude, atingindo um imóvel. Houve danos numa das dependências do imóvel. Também ficou danificada uma rede de fornecimento de água, que segundo moradores não pertence à SABESP.

O imóvel foi interditado por motivo falta de segurança, tendo em vista a possíveis desmoronamentos, conforme relatório de interdição n.º 016/2017. O proprietário foi orientado a contratar um responsável técnico para elaboração de uma ART, para a construção de um muro de arrimo. Os moradores foram orientados a desocuparem o imóvel pelos motivos citados, sendo que se dispuseram a se alojarem em casa de parentes. Tendo em vista o desmoronamento acontecer às margens da estrada, foi solicitado ao setor de trânsito sinalização adequada para o local.
