**RELATÓRIO DE FISCALIZAÇÃO ESPECÍFICA
MUNICÍPIO DE SÃO ROQUE - 20 DE JANEIRO DE 2013**

ARSESP/RFS-ES-9043/2013

**ASSUNTO: ROMPIMENTO
DE ADUTORA DE ÁGUA TRATADA**

PROCESSO Nº 9043/2013

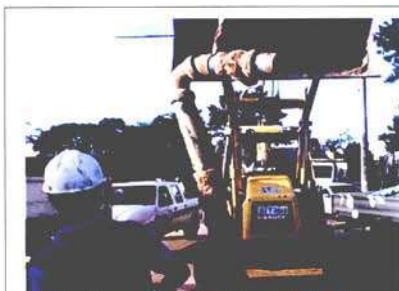
Uma leve deflexão vertical entre trecho de redução e tubulação DN200mm, pode ter deflagrado ou ser causa parcial de sinistro em recalque responsável pelo desabastecimento de 25% da população deste município.

Foi apontado ainda desemboque em Tê 200x200mm, além de movimentação em curva 90°, denotando, assim, substituição de todo o trecho comprometido nesta ocorrência.

Foto 1 – Remanejamento Integral do trecho avariado.

A deflexão vertical foi minimizada quando do acréscimo de junta tipo Gibault, sendo esta mesma peça também acrescida às saídas junto à Tê 200x200mm, permitindo desta maneira, um elo entre tubos constituídos por materiais distintos.

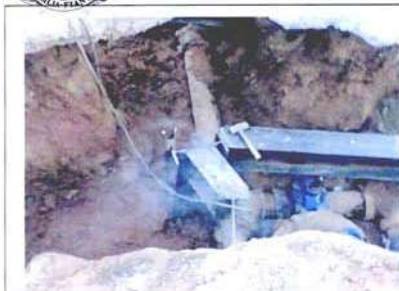
Foto 3 – Ancoragem da tubulação com perfis metálicos.
