RELATÓRIO DE FISCALIZAÇÃO PERIÓDICA
ARSESP/ RFS - PRA 9.392/2013

Protocolo - ARSESP
Folha: 33
Processo ARSESP: 9392/2013
51

LAUDO DE CONSTATAÇÃO TÉCNICA - PERIÓDICA
ARSESP / LCT- PRA 9.392/2013

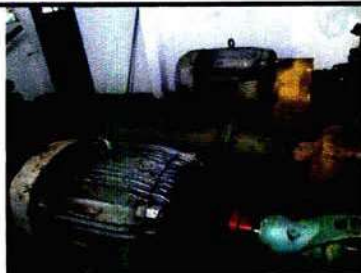
Foto 3: Cap. Junqueira – Bomba EEAB sem proteção no acoplamento elástico da bomba

- i. **Bomba EEAB Junqueira está sem proteção no acoplamento elástico, representando risco a integridade física das pessoas que necessitam adentrar ao recinto (foto 3).**

- i. **Bomba EEAB Junqueira** está sem proteção no acoplamento elástico, representando risco à integridade física das pessoas que necessitam adentrar ao recinto.

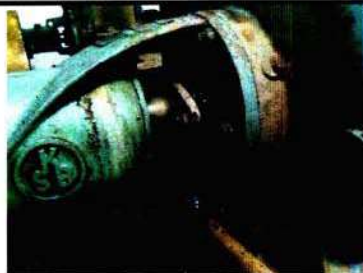
Foto 4: Captação Junqueira – Vedação por gaixetas – vazamento excessivo.

- ii. **Captação Junqueira – Vedação por gaixetas – vazamento excessivo (foto 4);**
- iii. **Captação Canguera – Bombas da EEAB está sem proteção no acoplamento elástico (foto 7);**

- ii. **Captação Junqueira** – Vedação por gaietas – vazamento excessivo;
- iii. **Captação Canguera** – Bombas da EEAB está sem proteção no acoplamento elástico;

Captação Junqueira – Vedação por gaixetas – vazamento excessivo;

Eliminar ou reduzir ao máximo o vazamento

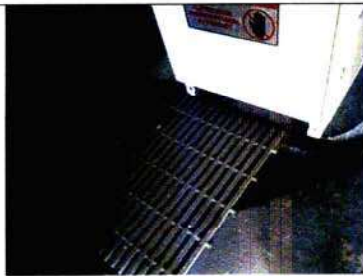
Foto 16: Captação Sorocamirim - Painel Elétrico - Grade inadequada

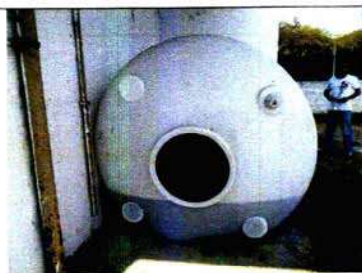
Foto 17: Captação Sorocamirim - Reservatório de PAC - Armazenamento inadequado

- iv. **Captação Canguera – Cabine Primária – Depósito inapropriado de materiais (fotos 9 e 10);**
- v. **Captação Sorocamirim – Reservatório de PAC – Armazenamento inadequado (foto 17);**

- iv. **Captação Canguera** – Cabine Primária – Depósito inapropriado de materiais;
- v. **Captação Sorocamirim** – Reservatório de PAC – Armazenamento inadequado;

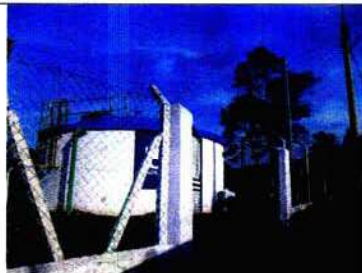
Foto 25: Reservatório São João – Sem Identificação

- vi. **Reservatório Pavão – Está sem identificação (foto 22);**
- vii. **Reservatório Bairro do Carmo – Sem Identificação (foto 24);**
- viii. **Reservatório São João – Sem Identificação, sem tela protetora no extravasor e sem cadeado na tampa do reservatório;**

- vi. **Reservatório Pavão** – Está sem identificação;
- vii. **Reservatório Bairro do Carmo** – Sem Identificação;
- viii. **Reservatório São João** – Sem Identificação, Sem tela protetora no extravasor e sem cadeado na tampa do reservatório;

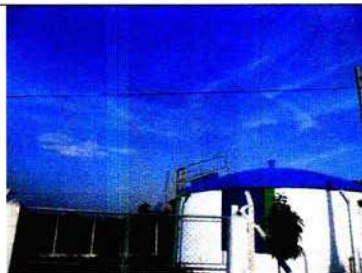
Foto 27 – Reservatório São João – Tampa sem cadeado

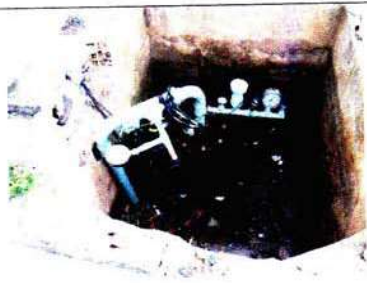
Foto 32: Booster Vila Vinha - Vazamento

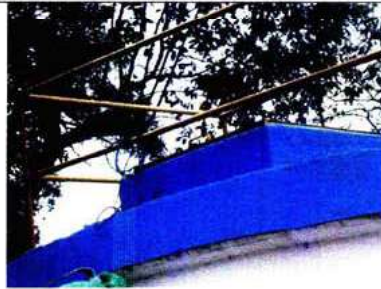
Foto 37: Reservatório Mailasque – Tampa sem cadeado.

- ix. **Reservatório Mailasque – Extravasores sem tela de proteção e tampa do reservatório sem cadeado, laje danificada e cerca rompida (fotos 37, 38, 39 e 40);**

- ix. **Reservatório Mailasque** – Extravasores sem tela de proteção e tampa do reservatório sem cadeado, laje danificada e cerca rompida;
- x. **Booster Planalto Vista Verde** – Painelelétrico – Fiação desorganizada;

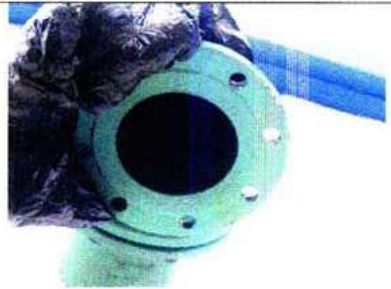
Foto 38: Reservatório Mailasque – Extravasores sem tela de proteção

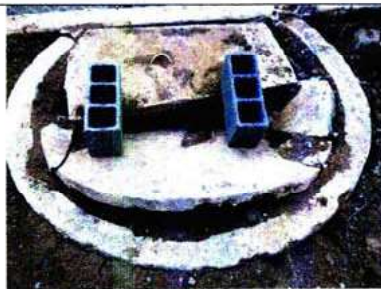
Foto 39: Reservatório Mailasque – Tampa danificada

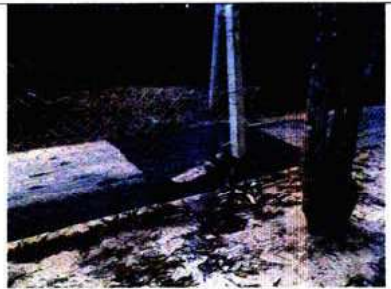
Foto 40: Reservatório Mailasque – Grade danificada

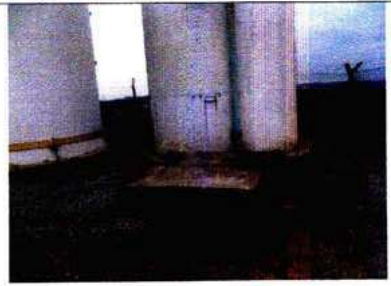
Foto 42: Reservatório Planalto Vista Verde – Caixa de Manobra em manutenção.

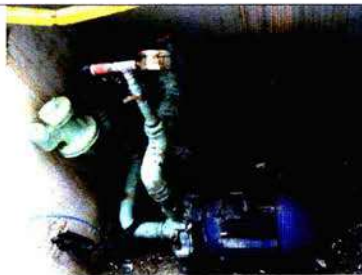
Foto 50: Booster Finatti 01- Vazamento

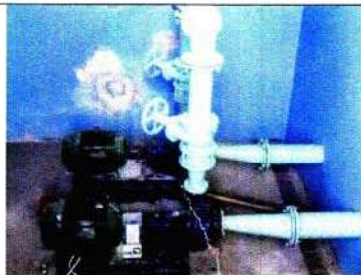
Foto 61: EEAT Marieta – Não há proteção no acoplamento elástico de uma das bombas

- xvi. **EEAT Marieta – Não há proteção no acoplamento elástico de uma das bombas (foto 61);**

- xvi. EEAT Marieta – Não há proteção no acoplamento elástico de uma das bombas;
- xvii. Reservatório Marieta – Não há tela de proteção no respiradouro do reservatório;

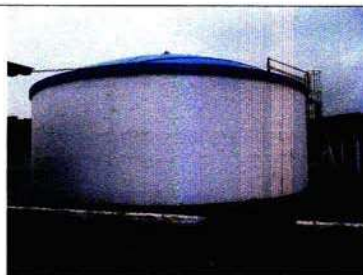
Foto 62: Reservatório Marieta – Não há **ela** de proteção no respiradouro do reservatório.

- xvii. Reservatório Marieta – Não há tela de proteção no respiradouro do reservatório (foto 62);
Booster Jd. Brasília e Booster Marieta – Necessita de Manutenção Civil (foto 65);

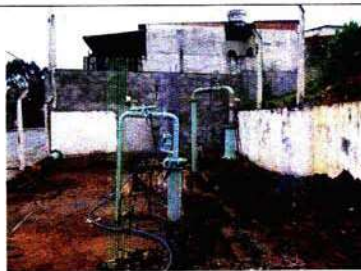
Foto 65: Booster Jd. Brasília e Booster Marieta – Necessita de Manutenção Geral

- xviii. Booster Jd. Brasília e Booster Marieta – Necessita de Manutenção Geral;
- xix. Reservatório Gabriel Pizza – Sem cadeado na tampa – Sem tela de proteção na tampa do respiradouro;

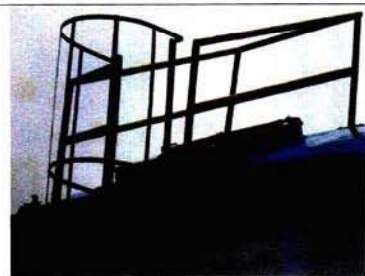
Foto 68: Reservatório Gabriel Pizza – Sem cadeado na tampa – Sem tela de proteção na tampa do respiradouro

- xviii. Reservatório Gabriel Pizza – Sem cadeado na tampa – Sem tela de proteção na tampa do respiradouro (foto 68);
- xix. Reservatório Mosteiro – não há tela de proteção no respiradouro do reservatório (foto 70);

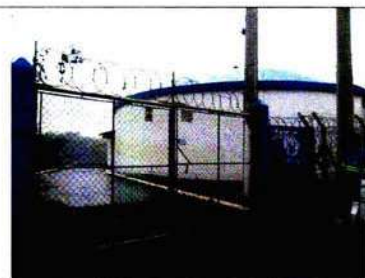
Foto 70: Reservatório Mosteiro– não há tela de proteção no respiradouro do reservatório

- xx. Reservatório Mosteiro – Não há tela de proteção no respiradouro do reservatório;
- xxi. Reservatório Sede – Necessita de Manutenção Civil;
- xxii. ETA São Roque - Materiais armazenados de forma inadequada;

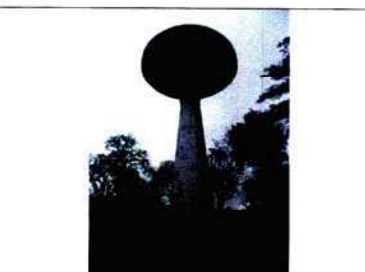
Foto 72: Reservatório Sede – Necessita de Manutenção Civil.

- xx. Reservatório Sede – Necessita de Manutenção Civil (foto 73);
- xxi. ETA São Roque - Materiais armazenados de forma inapropriada (fotos 76 e 78);
- xxii. ETA São Roque – Reservatório de Produtos Químicos – Necessita de Identificação específica de cada produto (foto 77);

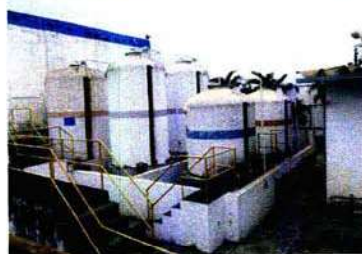
Foto 77: ETA São Roque – Reservatório de Produtos Químicos – Necessita de Identificação

- xxiii. ETA São Roque – Reservatório de Produtos Químicos – Necessita de Identificação específica de cada produto;
- xxiv. ETA São Roque - Reservatório de Água Tratada – Vazamento na tubulação de saída constatado durante a fiscalização;

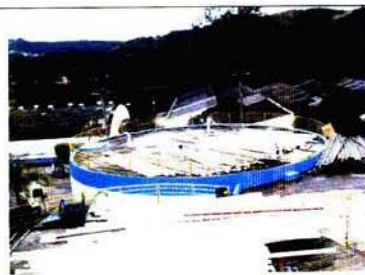
Foto 78: Reservatórios de Água Tratada – Armazenamento inapropriado de materiais e respiradouros sem tela de proteção
