## RELATÓRIO DE INSPEÇÃO

| ITEM INSPECIONADO<br><b>MANGUEIRA HIDRANTE</b> | DATA E HORA DA INSPEÇÃO<br><b>21/01/2025</b> |
| CONDOMÍNIO/LOCALIZAÇÃO<br><b>CÂMARA MUNICIPAL DA ESTÂNCIA TURÍSTICA DE SÃO ROQUE</b> | |

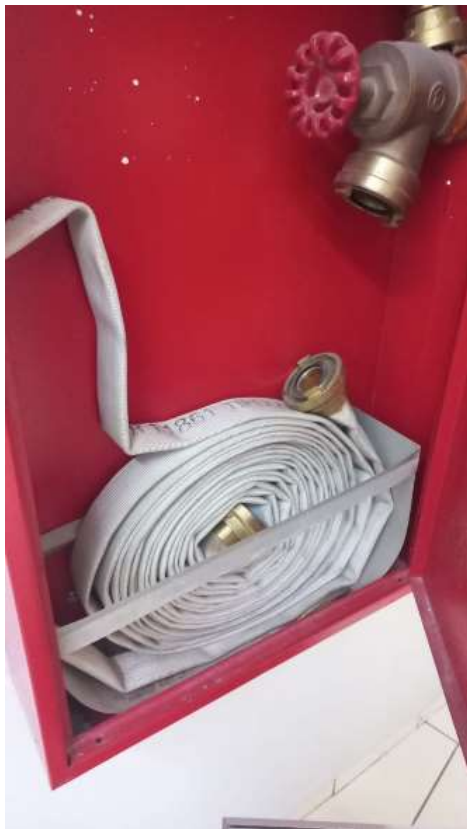
**DESCRIÇÃO DA ANOMALIA:** Mangueiras Hidrante  
Fazer teste Hidrostático nas Mangueiras  
Quantidade: 04 Mangueiras tipo 2

**FIGURA 1.**Mangueira Hidrante

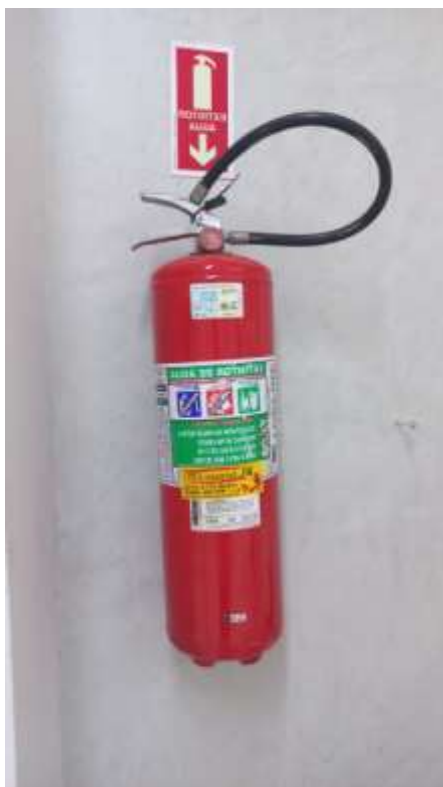
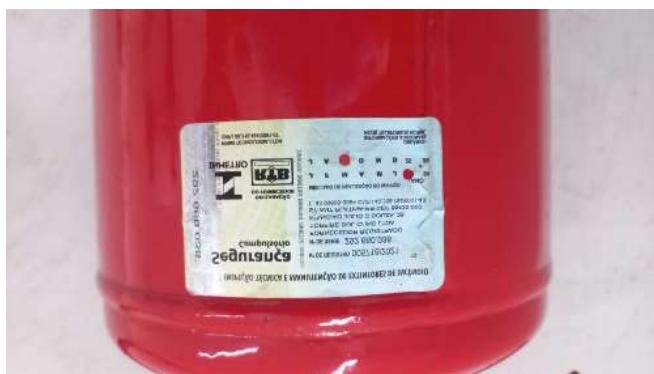
### DESCRIÇÃO DA ANOMALIA: Extintor vencido

Recarga : 03 Extintores CO<sup>2</sup>

10 Extintores Água

09 Extintores Pó Químico BC

FIGURA 2.EXTINTOR VENCIDO

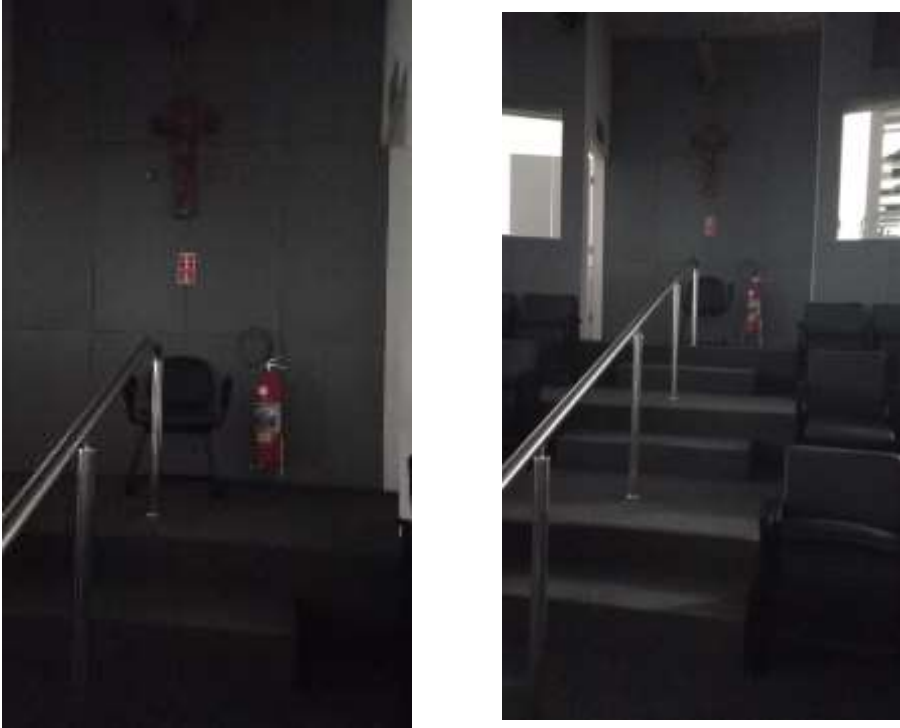
**DESCRIÇÃO DA ANOMALIA:** Extintores instalados de maneira incorreta. Extintores devem ser instalados abaixo das placas de sinalização altura de 1,50m do piso ou em suporte de chão.

**FIGURA 3.** Extintores instalados de forma incorreta.

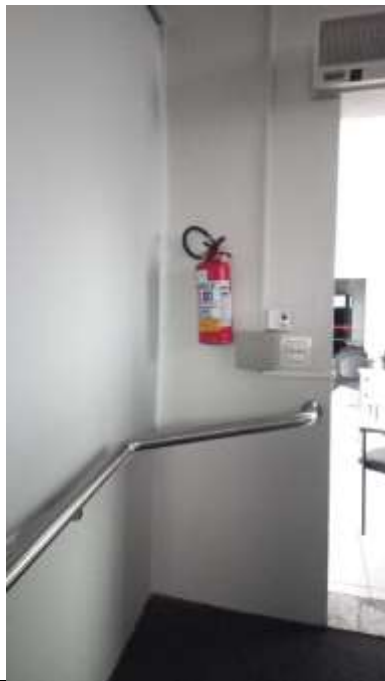
### DESCRIÇÃO DA ANOMALIA: Falta Placa de Sinalização

**FIGURA 4.FALTA PLACA DE SINALIZAÇÃO**

Instalar 07 Placas extintor tipo Água (A)  
07 Placas extintor tipo Pó Químico (BC)  
03 Placas extintor CO<sup>2</sup>  
04 Placas Botoeira (bomba de incêndio)  
04 Placas Hidrante  
10 Placas Rota de Fuga  
01 Placa descida  
04 Placas alarme de incêndio
