Ofício n.º 478/2019-GP

Assunto: Requerimento nº 106/2019, de autoria do vereador José Luiz da Silva César

Ref.: **Vistoria técnica expedita em pontilhão ferroviário localizado no km 1 da Rodovia Estadual Prefeito Quintino de Lima, município de São Roque, SP.**

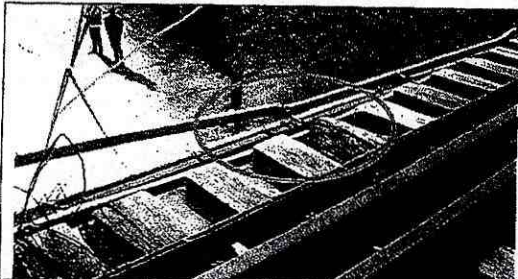
Foto 7 – Detalhe de tubulação rompida, localizada lateralmente a linha férrea. A elipse em laranja indica o seu posicionamento.

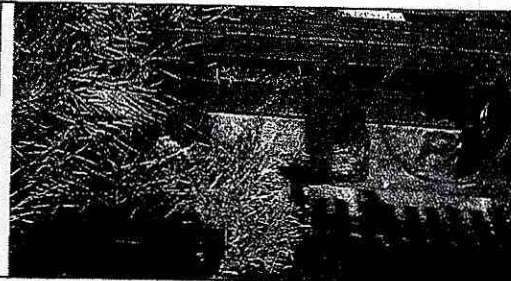
Foto 8 – Detalhe da condição de deterioração dos dormentes existentes no pontilhão ferroviário. Observar que os cravos estão "flutuando" sobre o que antes era um apoio de fixação. A elipse em laranja mostra o ponto observado.

Recomenda-se manter as longarinas metálicas, retirar, de forma cuidadosa, os dormentes deteriorados, tamponar com argamassa selante as aberturas existentes na face do muro e que o local seja monitorado constantemente até que as tratativas entre Prefeitura, DER e responsáveis pela ferrovia cheguem a um acordo para a solução deste problema.

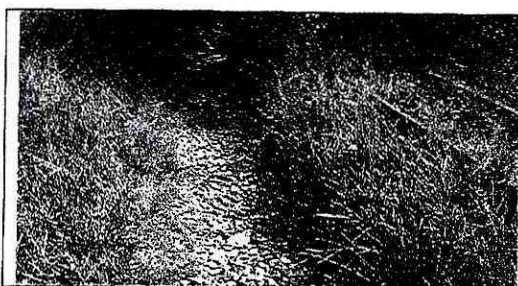
Foto 9 – Vista parcial da lateral de uma das linhas férreas existentes. Notar que a seta em laranja indica um ponto baixo de concentração de águas pluviais, próximo do pontilhão.

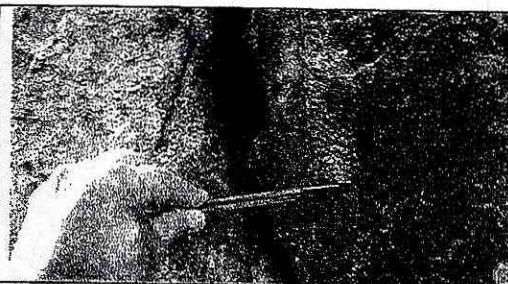
Foto 10 – Detalhe de uma abertura existente no muro estabilizado. A caneta bic, serve como referência de dimensão.
