**RELATÓRIO DE VISTORIA N.º 095/2019**

Local: Rodovia Quintino de Lima, passagem de trem da empresa Remo - Goianã - São Roque.

CTGeo/Sirden – 009/19

Ref.: **Vistoria técnica expedita em pontilhão ferroviário localizado no km 1 da Rodovia Estadual Prefeito Quintino de Lima, município de São Roque, SP.**

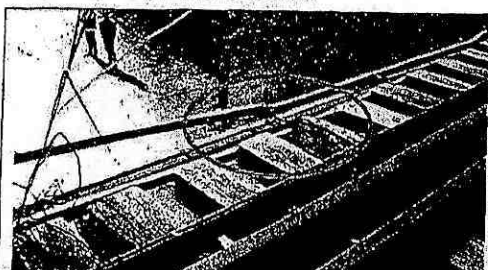
Foto 7 – Detalhe de tubulação rompida, localizada lateralmente a linha férrea. A elipse em laranja indica o seu posicionamento.

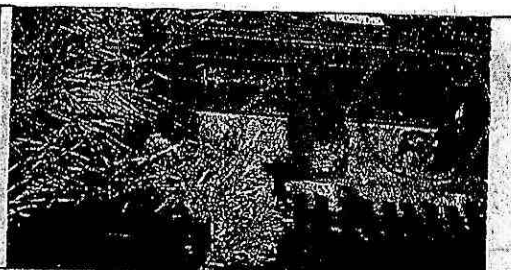
Foto 8 – Detalhe da condição de deterioração dos dormentes existentes no pontilhão ferroviário. Observar que os cravos estão "flutuando" sobre o que antes era um apoio de fixação. A elipse em laranja mostra o ponto observado.

Recomenda-se manter as longarinas metálicas, retirar, de forma cuidadosa, os dormentes deteriorados, tamponar com argamassa selante as aberturas existentes na face do muro e que o local seja monitorado constantemente até que as tratativas entre Prefeitura, DER e responsáveis pela ferrovia cheguem a um acordo para a solução deste problema.

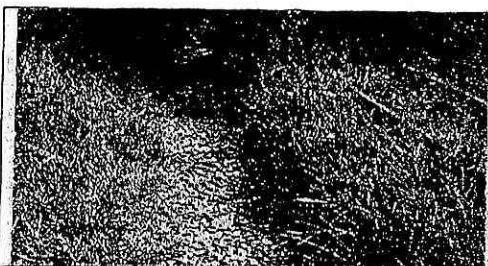
Foto 9 – Vista parcial da lateral de uma das linhas férreas existentes. Notar que a seta em laranja indica um ponto baixo de concentração de águas pluviais, próximo do pontilhão.

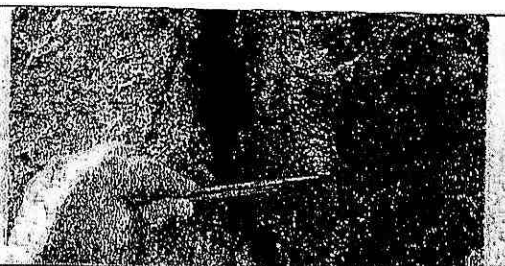
Foto 10 – Detalhe de uma abertura existente no muro instabilizado. A caneta bic, serve como referência de dimensão.
