Ofício COMPDEC – N° 014/2019

RELATÓRIO DE VISTORIA N.º 132/2019

Local: Estrada Emior Skaff, divisa com Itu - Mombaça - São Roque.

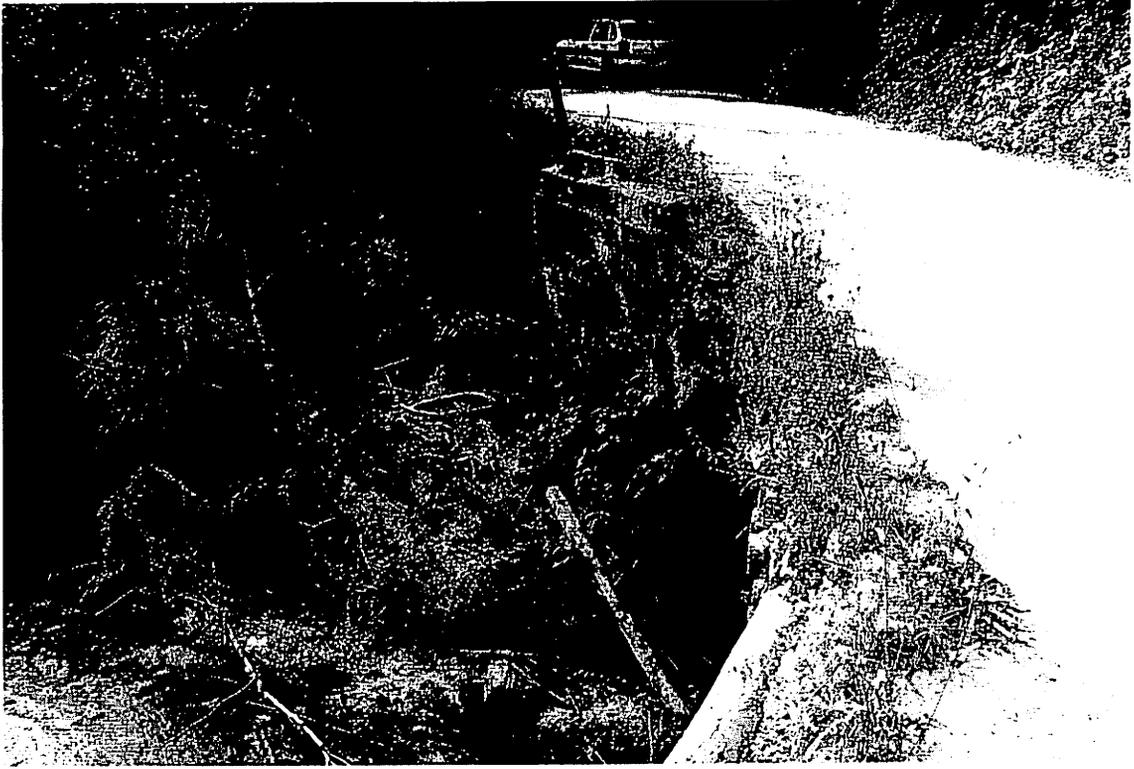
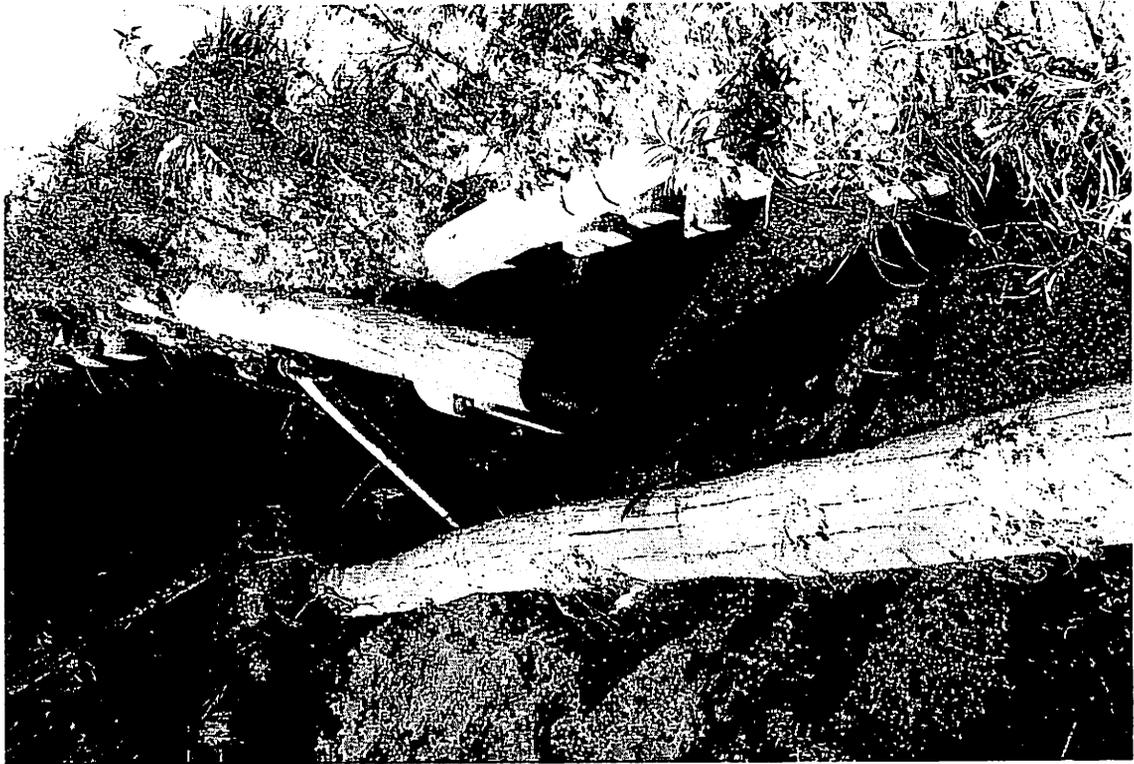
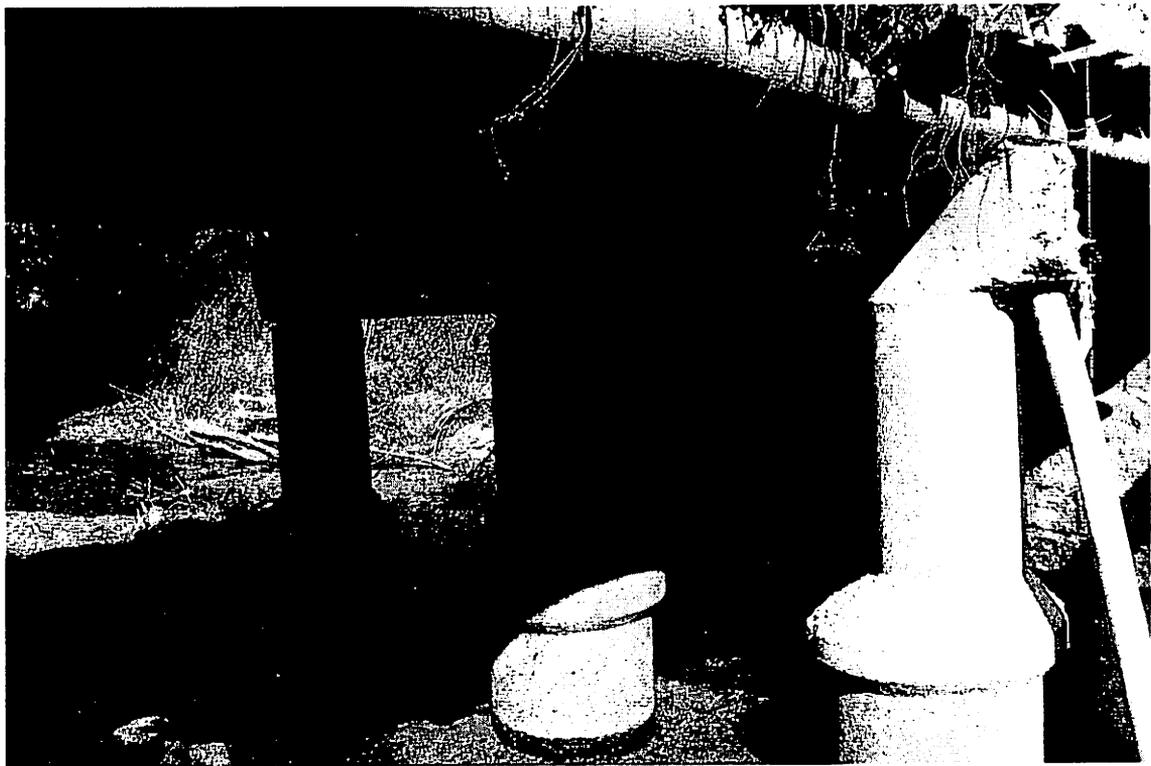
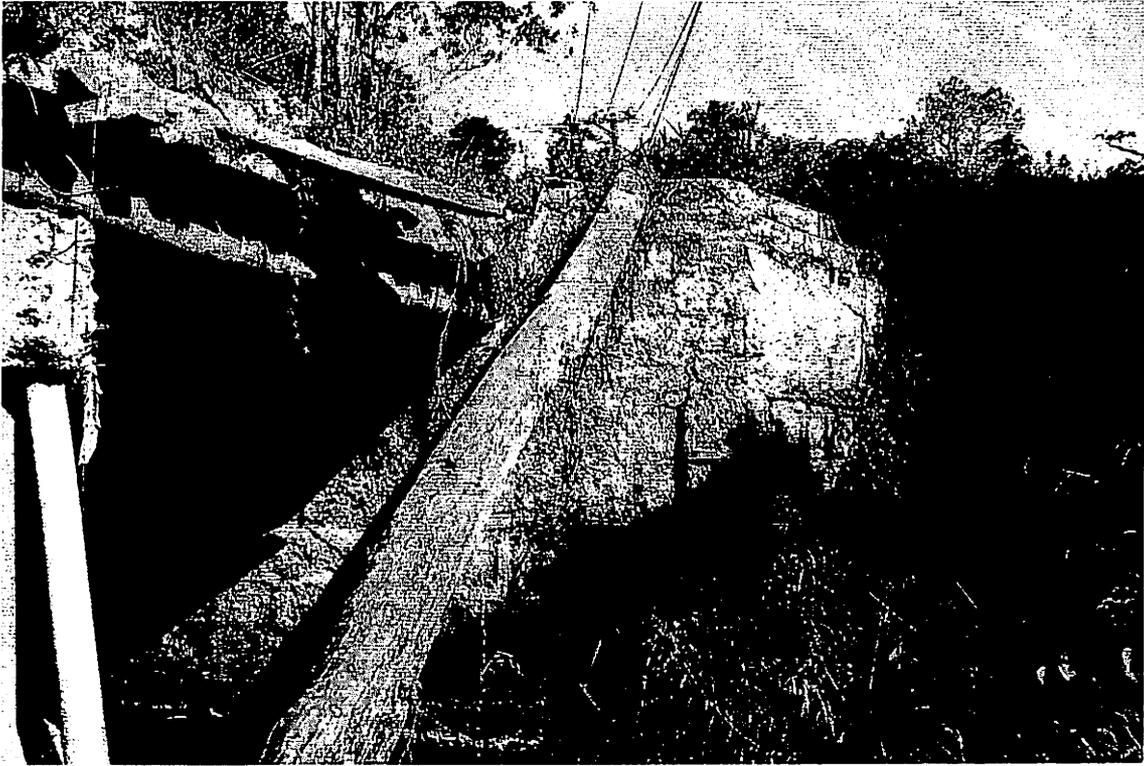
Efetuada vistoria por esta COMDEC no local citado, constatamos que a ponte encontra-se com sua estrutura preservada, não apresentando perigo iminente quanto a desmoronamento. Observa-se a necessidade urgente da instalação das proteções laterais, que foram destruídas. Sinalização adequada informando ao usuário da via, as condições da existência dessa ponte, tendo em vista estar entre duas curvas acentuadas.

Esta COMPDEC avalia que não há risco quanto à estrutura dessa ponte. Avalia também a necessidade urgente da reconstrução das laterais dessa ponte.
