**RELATÓRIO DE FISCALIZAÇÃO PERIÓDICA**  
**Superintendência de Fiscalização dos Serviços de Saneamento Básico**  
**RFS.SAFI-0073-2018**

| <b>Município</b> | <b>São Roque</b> |

| <b>Data da Fiscalização</b> | 19/06/2017 a 23/06/2017 |

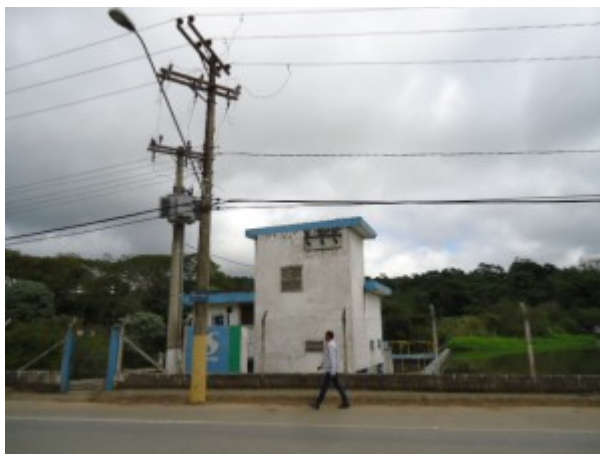
**5-2018-CT-1:** A área da captação está protegida contra o acesso de terceiros

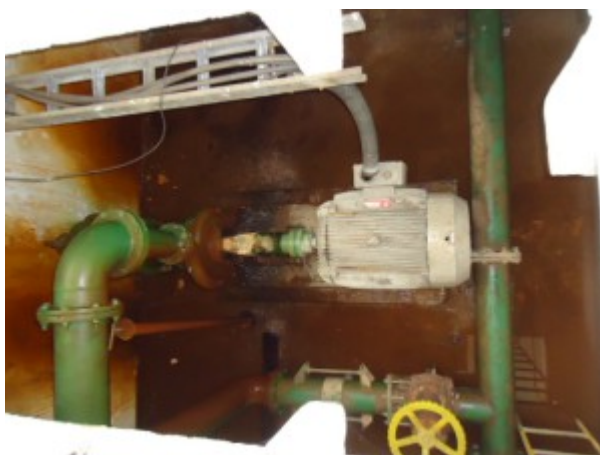
**5-2018-CT-2:** Prejuízo à captação em caso de inundação da área

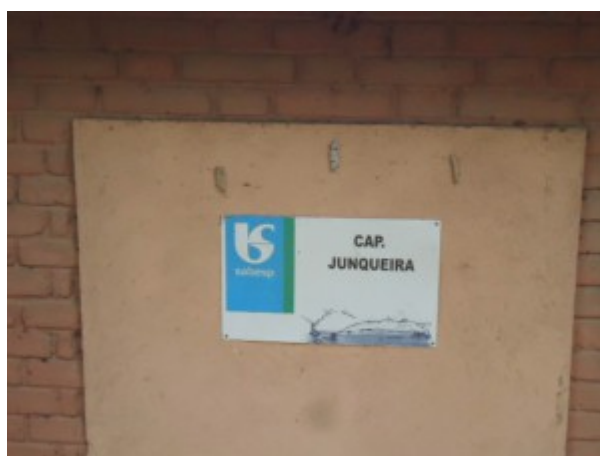
**5-2018-CT-6:** Inexistência, danos e/ou incorreções de sinalização de identificação e/ou advertência  
Apenas identificação.

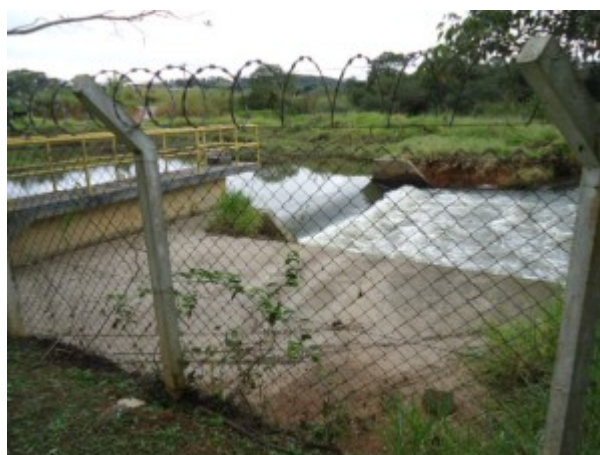
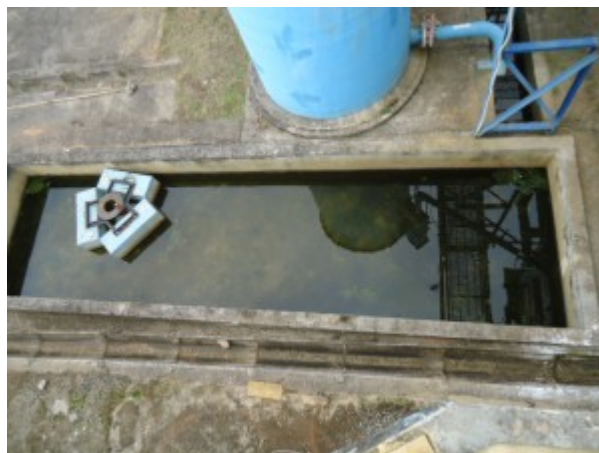
**5-2018-CT-8:** Cercamento da área adequado

Risco de proliferação de mosquitos. É necessário cuidado com locais e água parada.

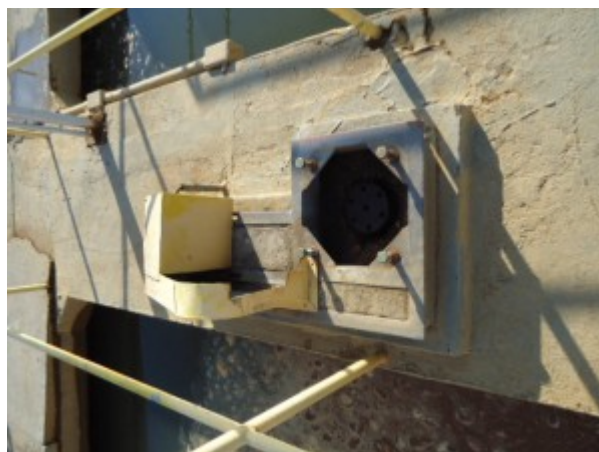
**5-2018-CT-11:** Estado de conservação insatisfatório  
Equipamento retirado.

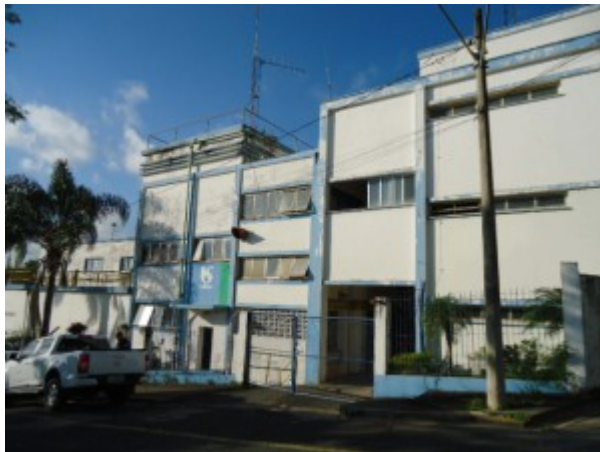
**5-2018-CT-15:** Sinalização de identificação e/ou advertência adequadas

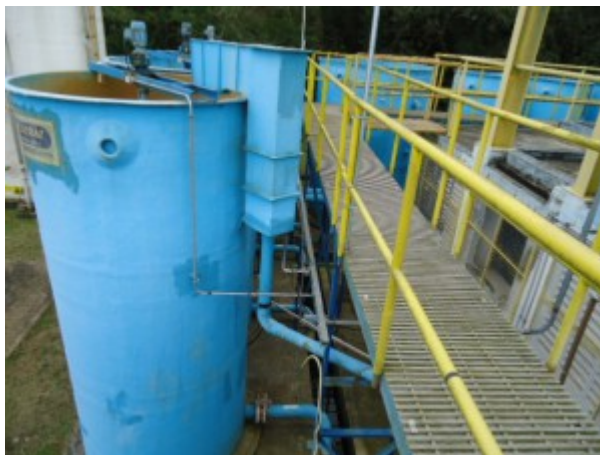
**5-2018-CT-18:** Os equipamentos estão em condições adequadas de funcionamento.

Parada durante a fiscalização.

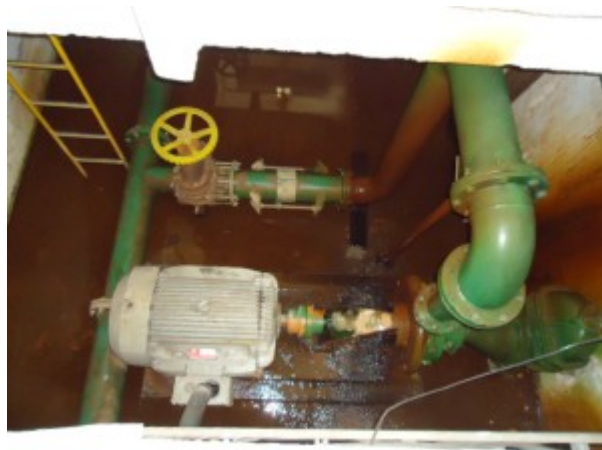
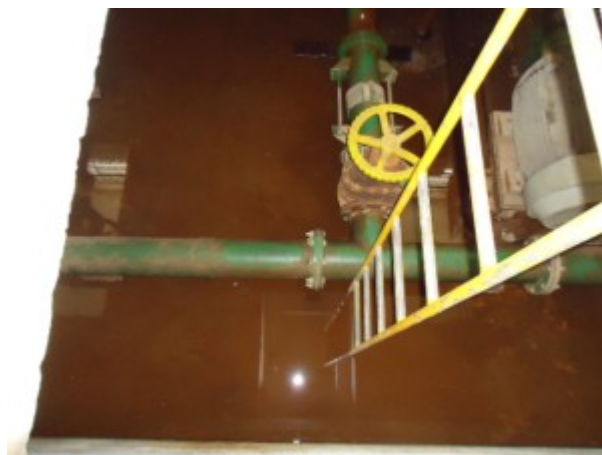
**5-2018-CT-19:** Inexistência de sistema de drenagem na estação elevatória Inundação.

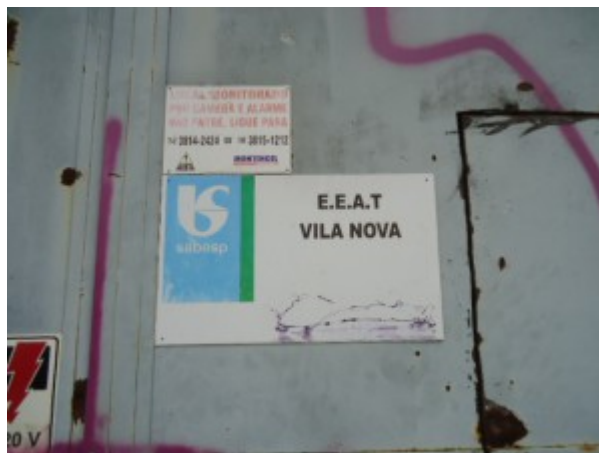
**5-2018-CT-24:** Sinalização de identificação e/ou advertência adequadas  
Identificação em desacordo com o cadastro SAFI.

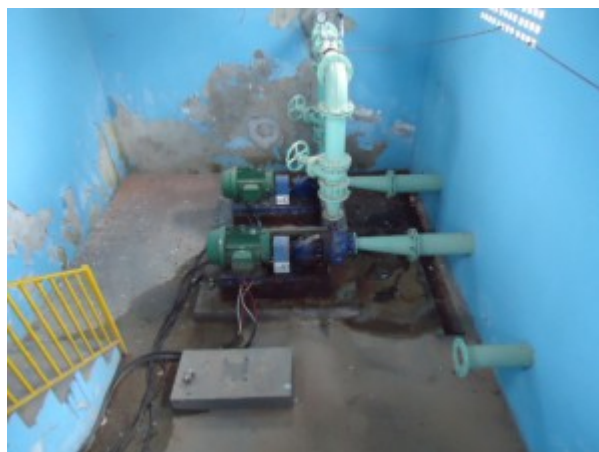
**5-2018-CT-25:** O estado de conservação dos conjuntos motobombas é satisfatório  
Existe necessidade de melhorar as ligações elétricas.

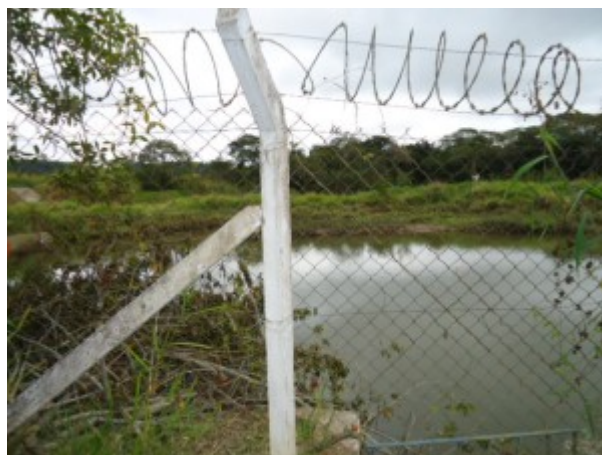
**5-2018-CT-29:** Não há indícios de eutrofização do manancial

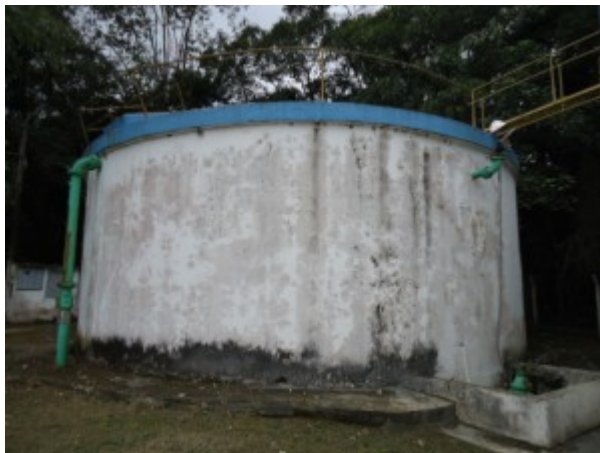
**5-2018-CT-33:** Reservatório em estado de conservação insatisfatório

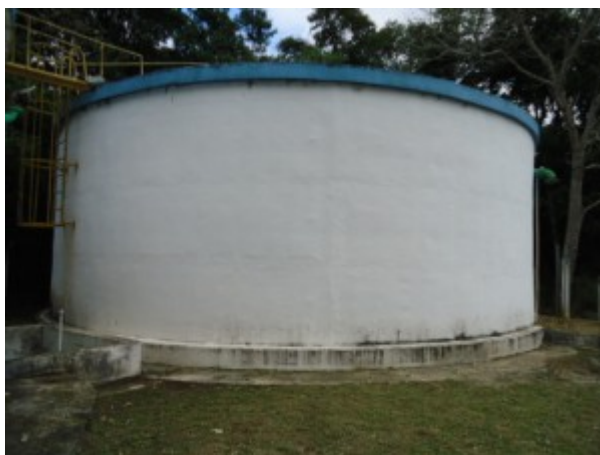
**5-2018-CT-34:** Reservatório em estado de conservação satisfatório

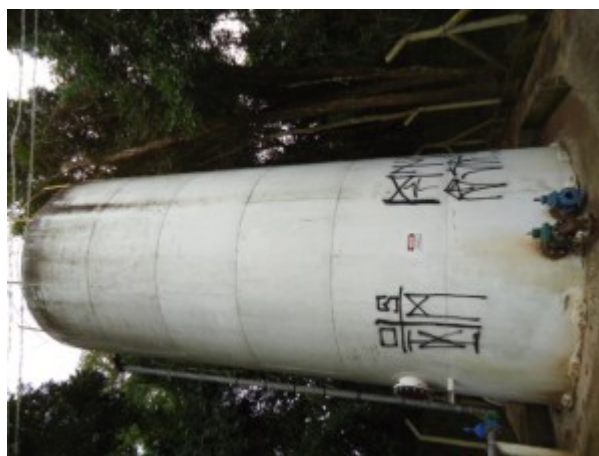
**5-2018-CT-37:** Reservatório em estado de conservação insatisfatório Vandalizado. Pichações.

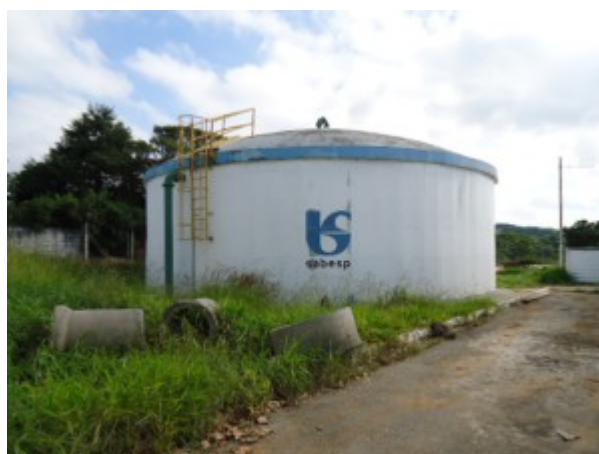
**5-2018-CT-38:** Reservatório em estado de conservação satisfatório

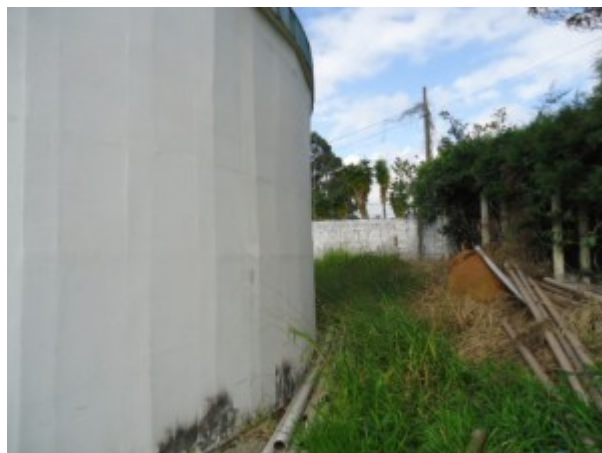
**5-2018-CT-41:** Inexistência, danos ou ineficiência do cercamento da área  
Área precisa de limpeza e capina. Materiais depositados.

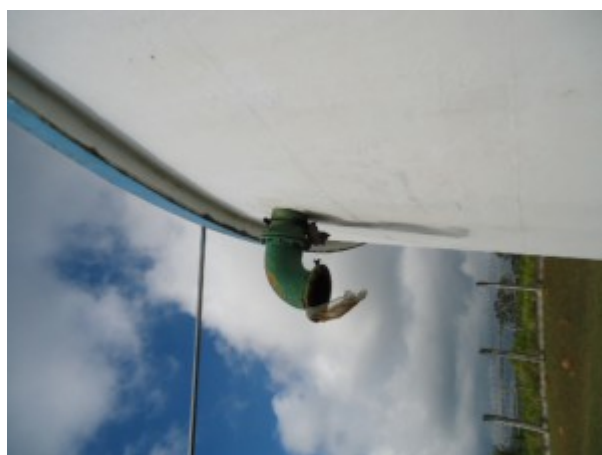
**5-2018-CT-45:** Proteção da tubulação de ventilação adequada Danificada.

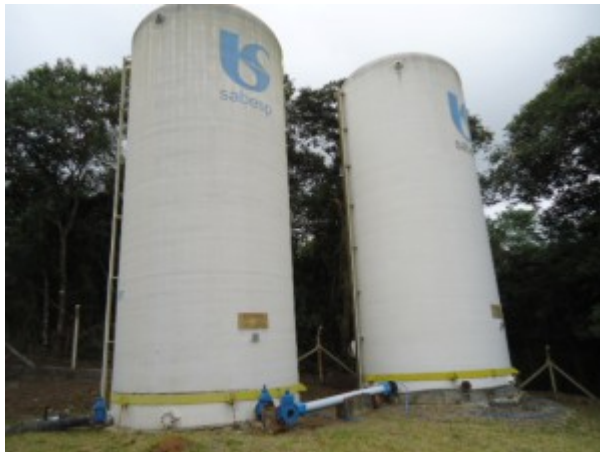
**5-2018-CT-48:** Reservatório em estado de conservação satisfatório

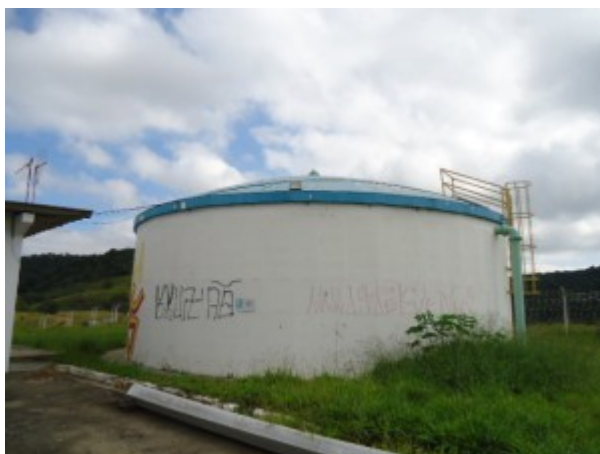
**5-2018-CT-51:** Reservatório em estado de conservação insatisfatório  
Vandalizado.
