Proc. Administrativo 8- 2.056/2023

RELATÓRIO DE VISTORIA Nº 088/2021

Local: Rua João Pessoa, Nº 114 á 170 –Denominado Mercado – Centro –
Cidade: São Roque

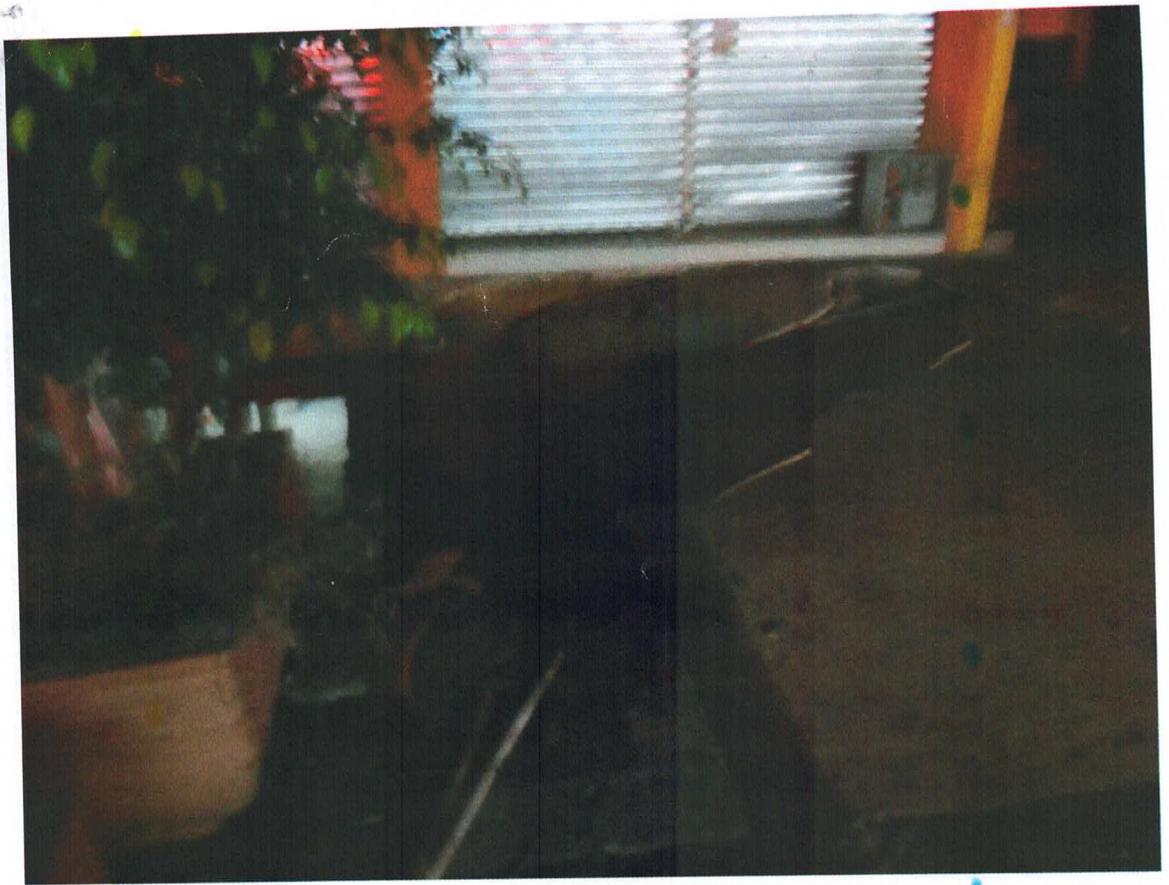
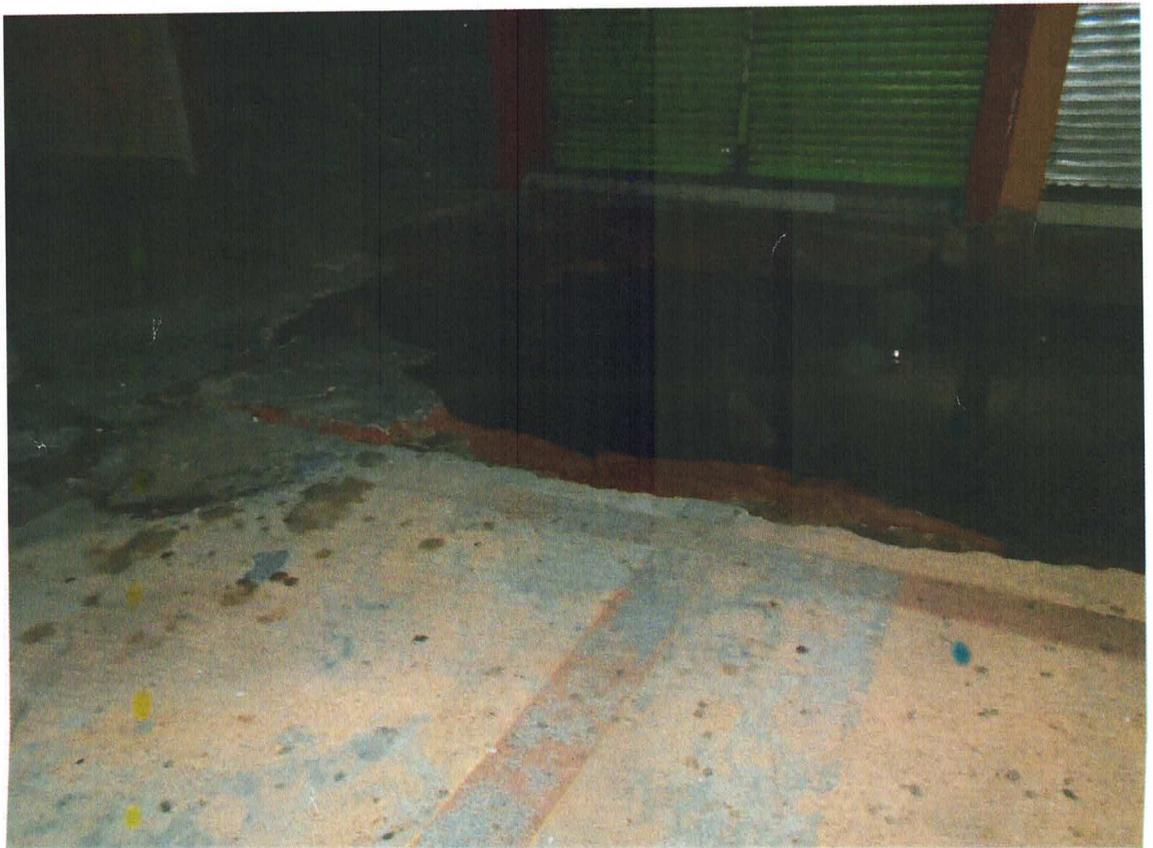
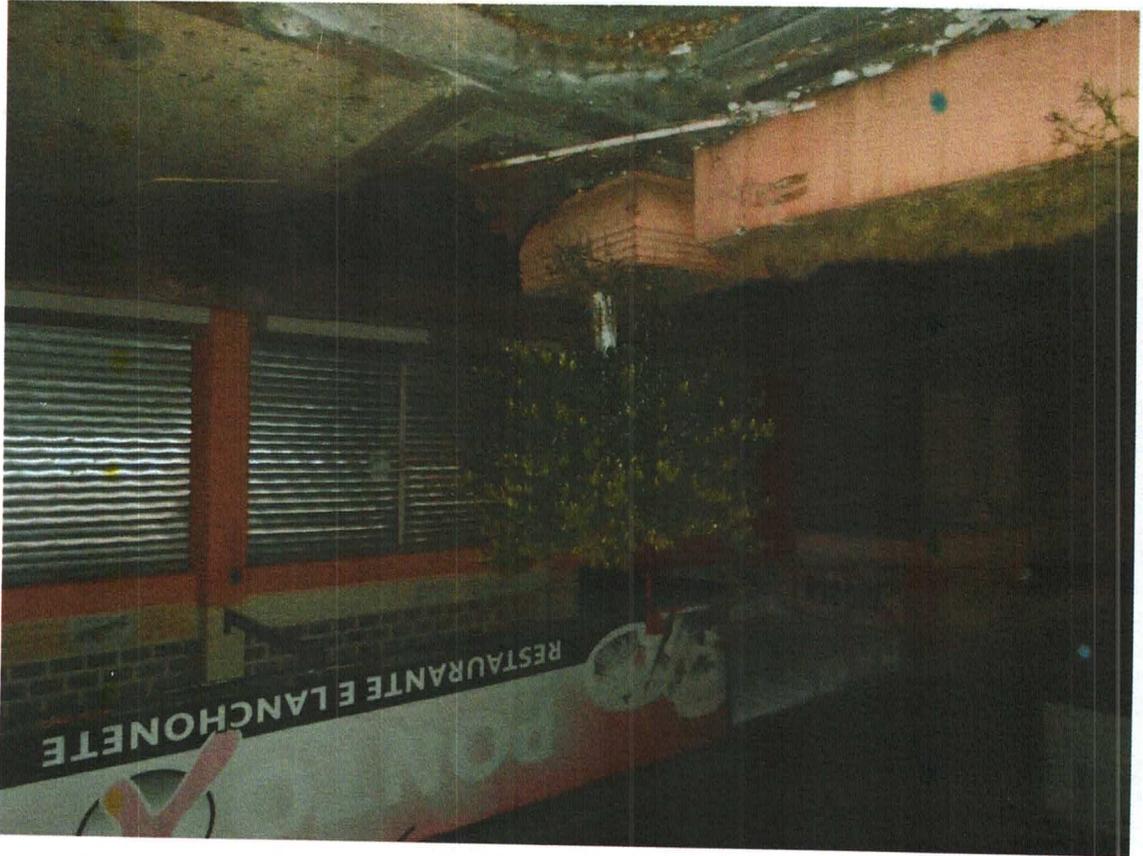
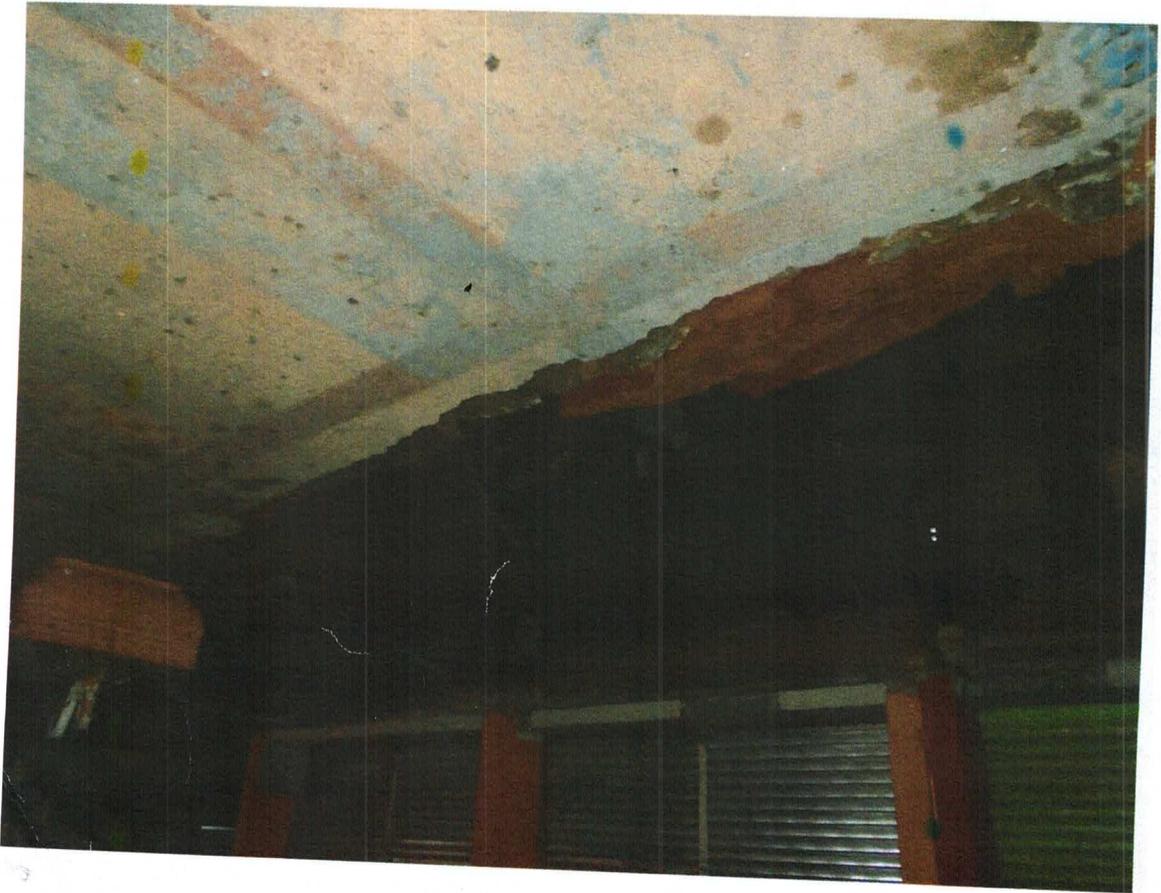
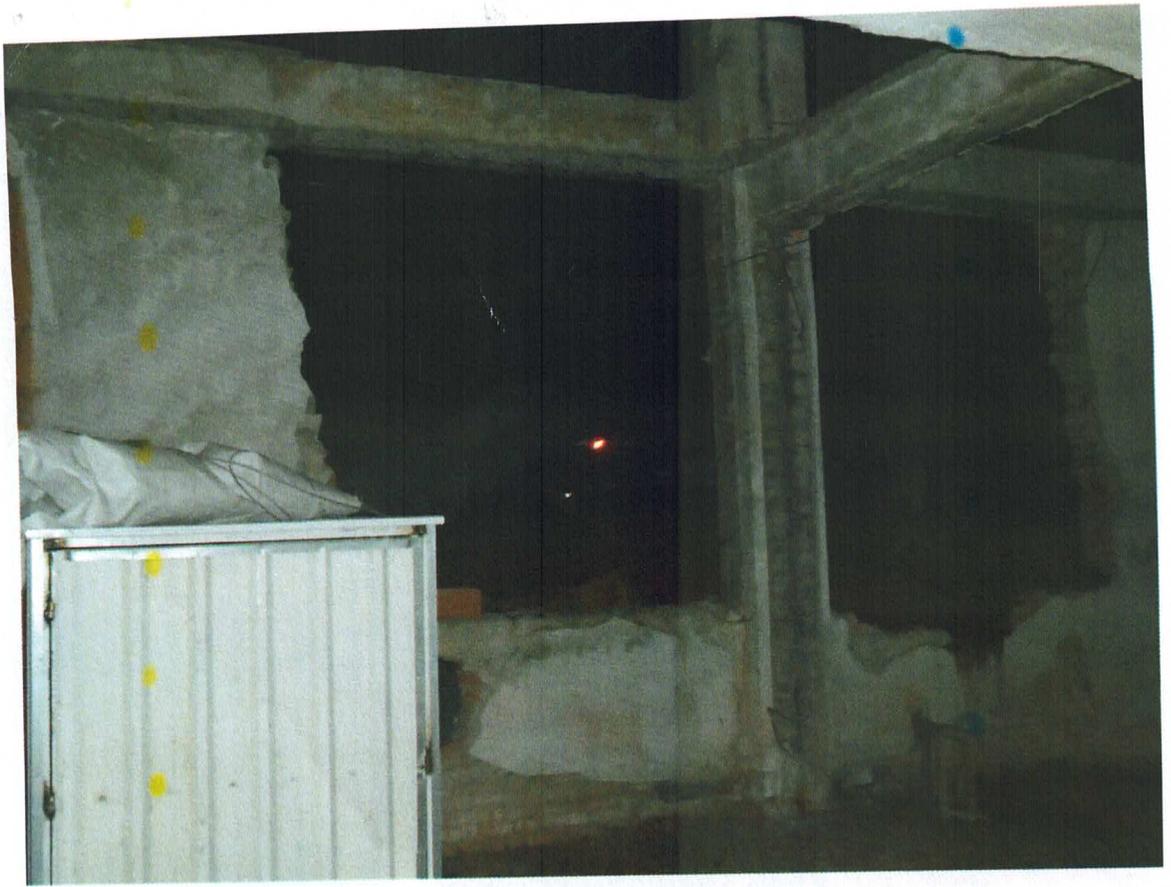
3º - Ficou constatado na vistoria, um cano de PVC, quebrado infiltrando água no local do acidente.

infiltração de turfação rompida ocasionando a perda de suporte do terra, rompimento a estrutura do muro de arrimo, e queda de um veículo no estacionamento da estrutura

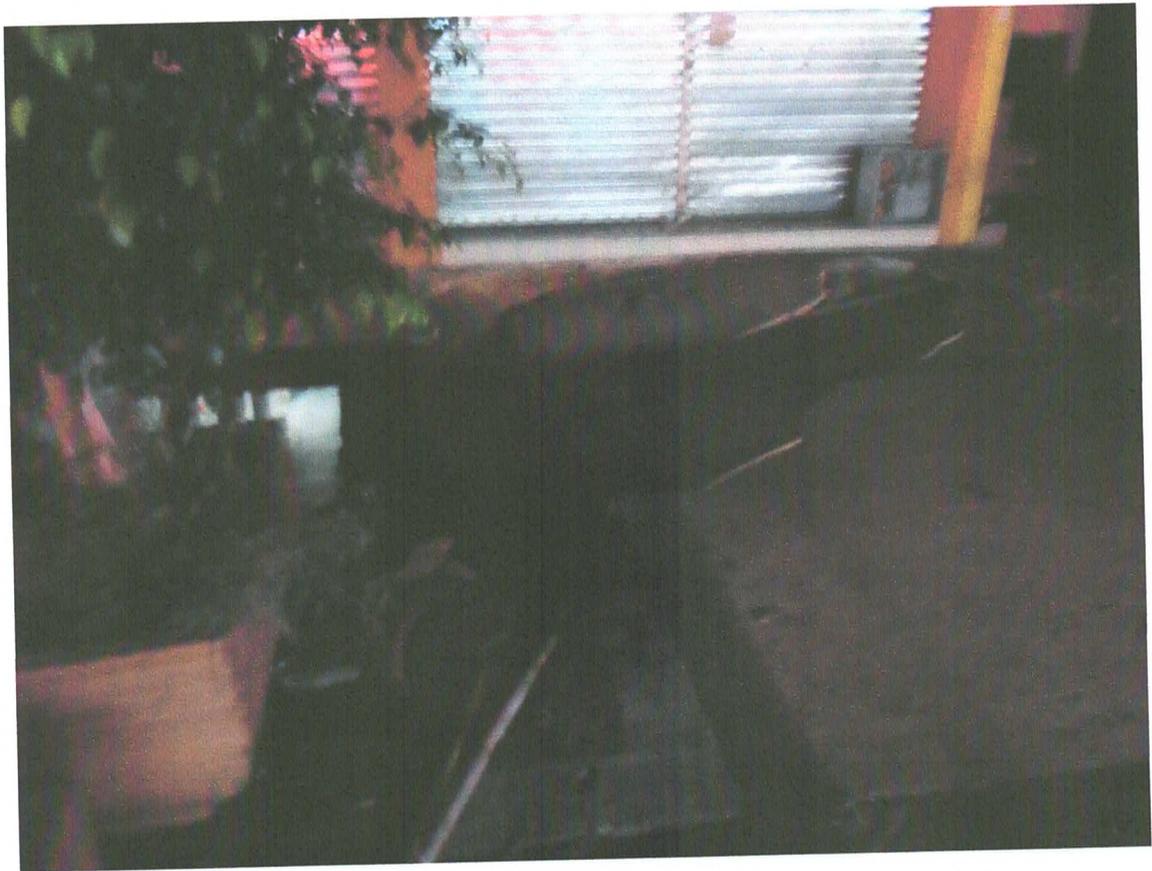
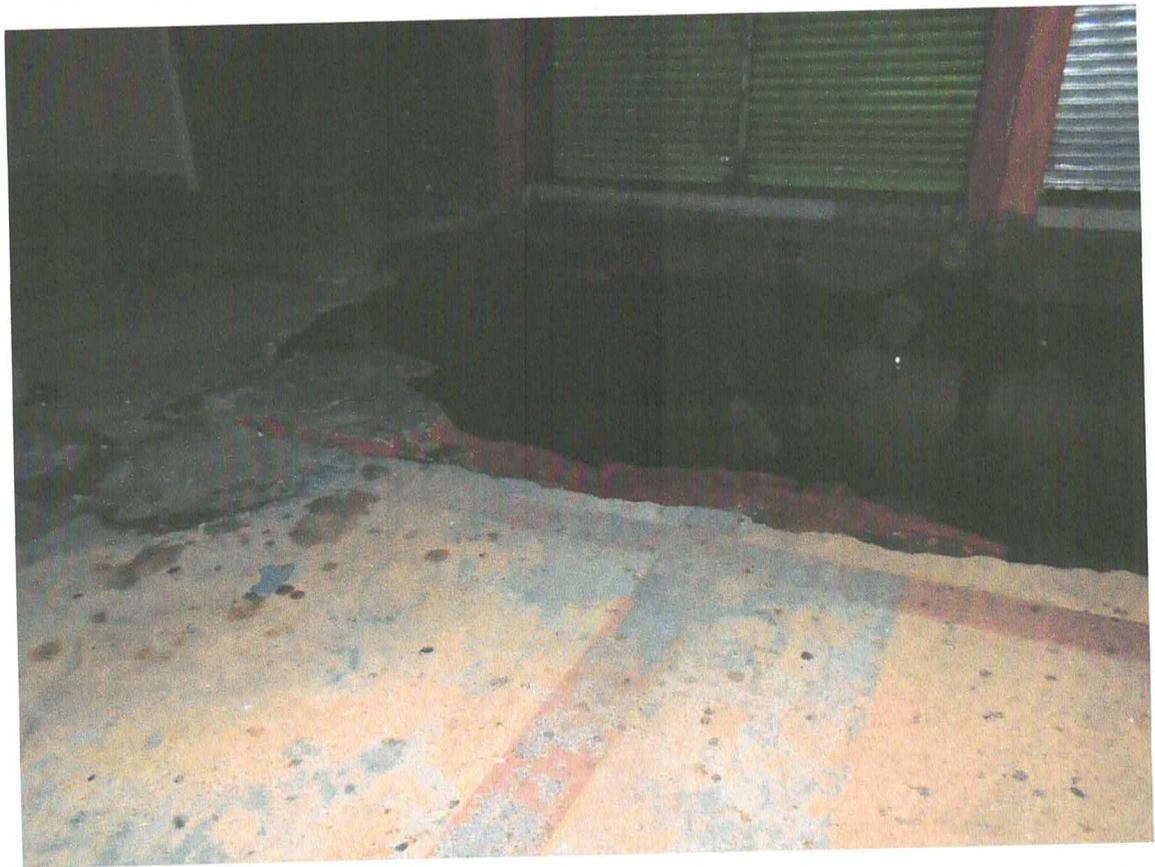
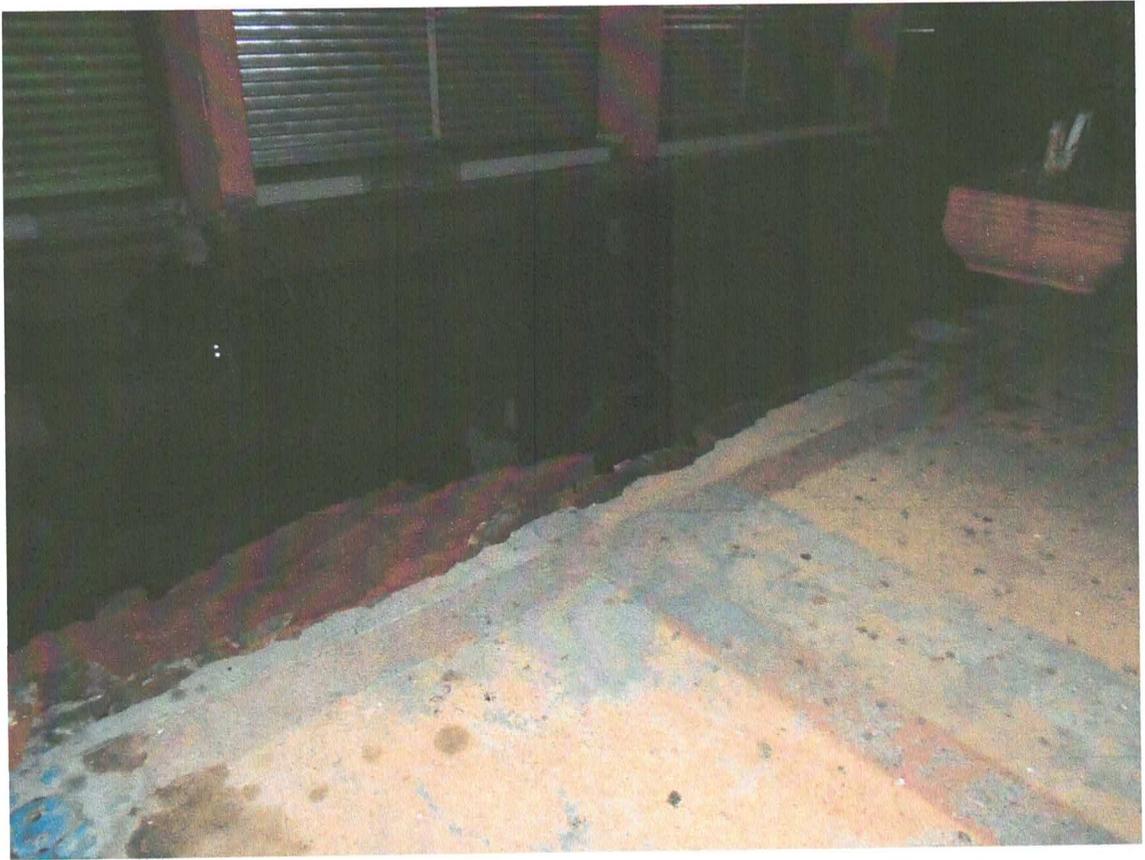
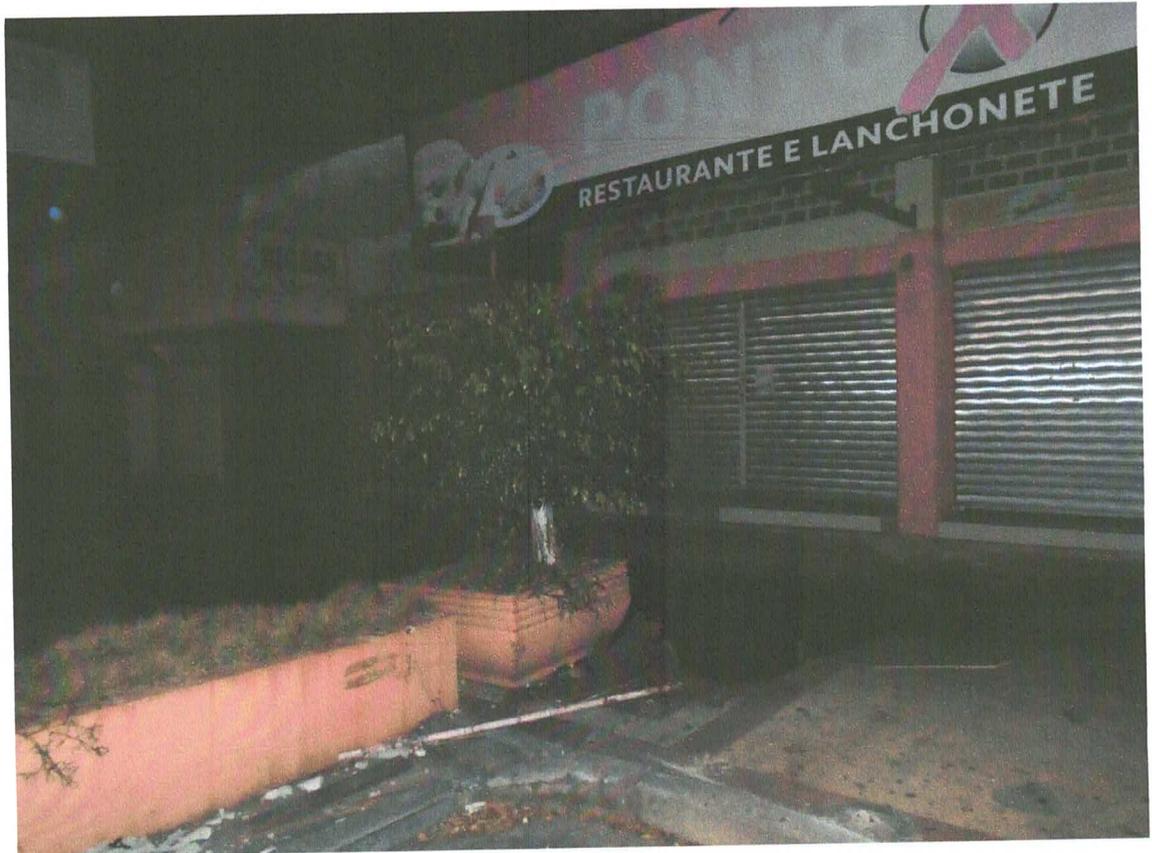
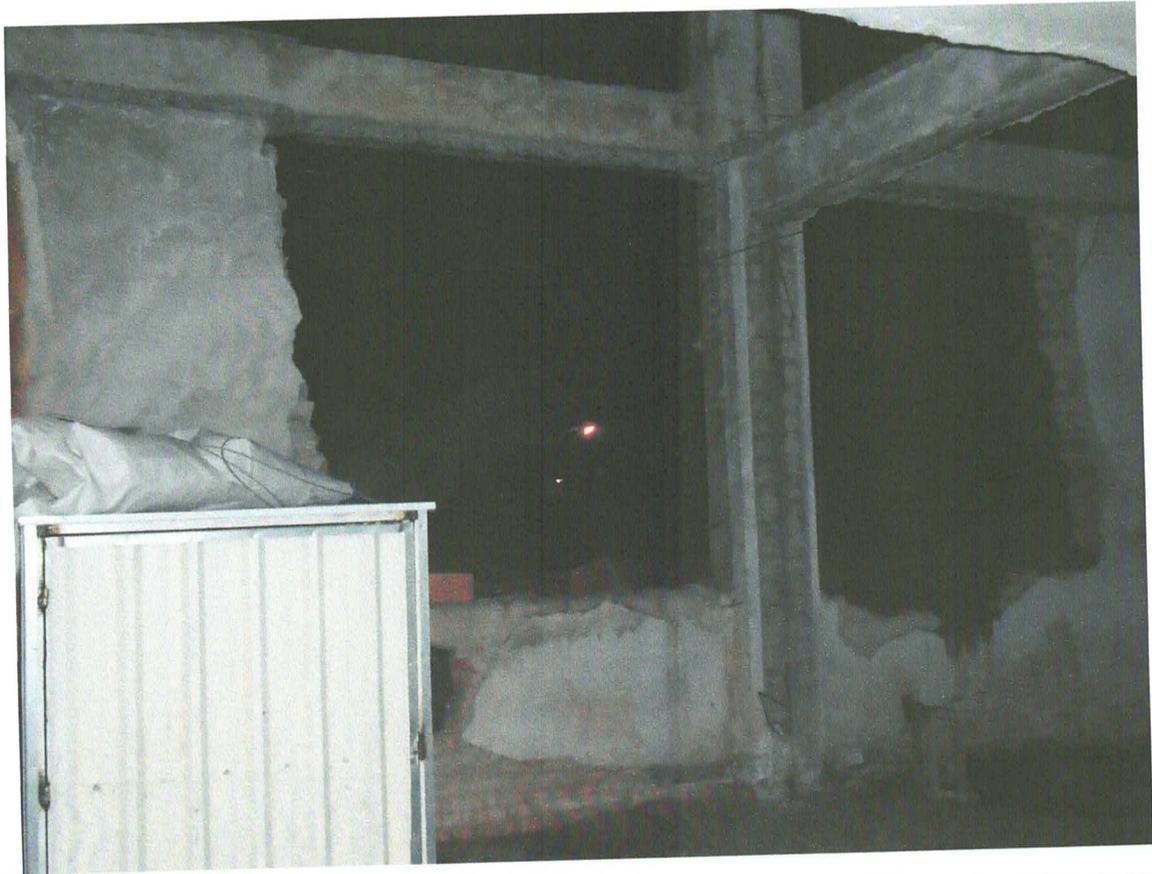
3º - Ficou constatado na vistoria, um cano de PVC, quebrado infiltrando água no local do acidente.

A área nesse momento esta interditada para efeito de segurança dos condomínios e pessoas civis. A Defesa Civil interditou uma mão da rua para segurança, solicitou fechamento com tapume a área.

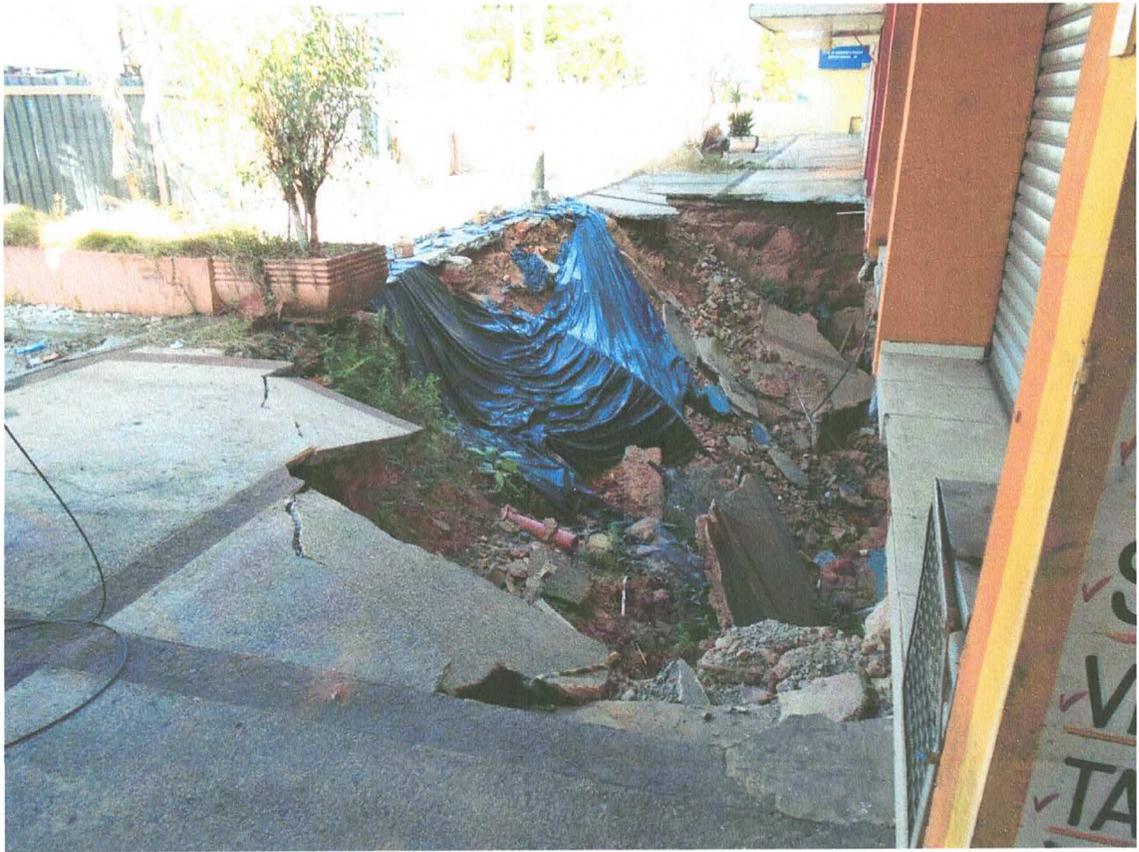
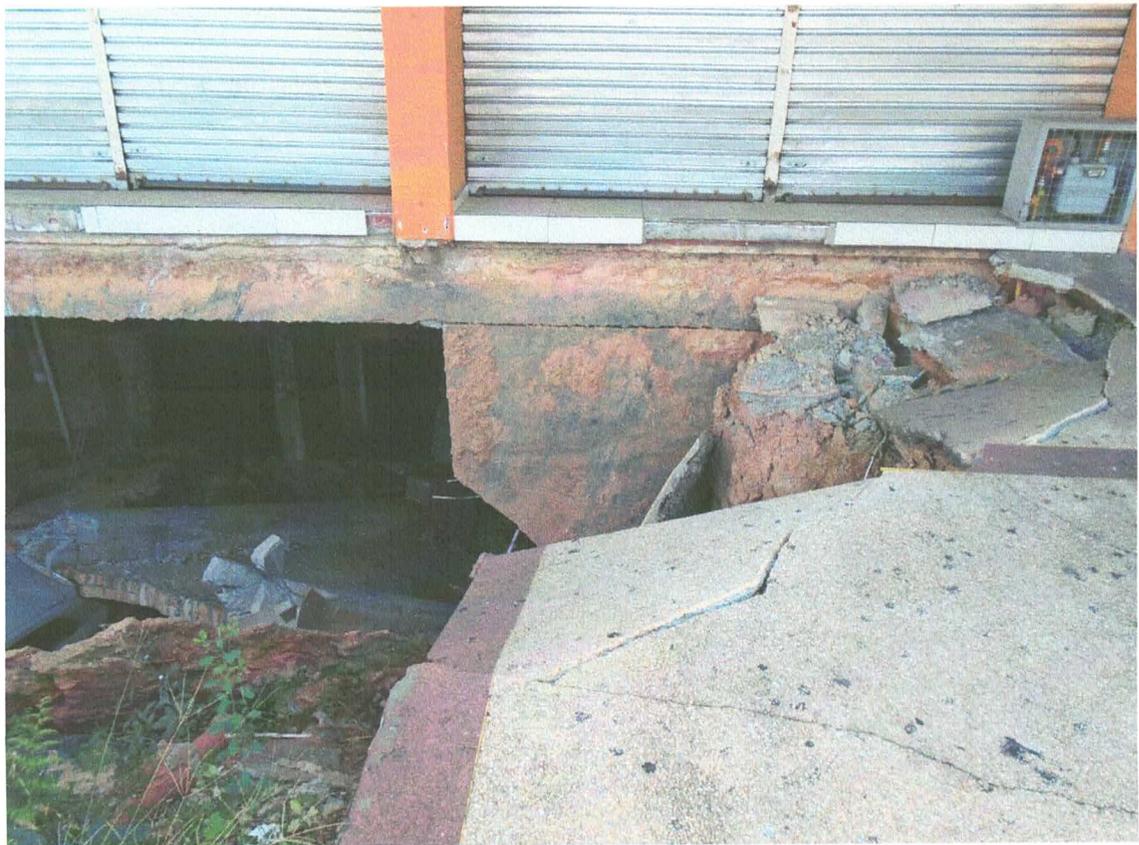
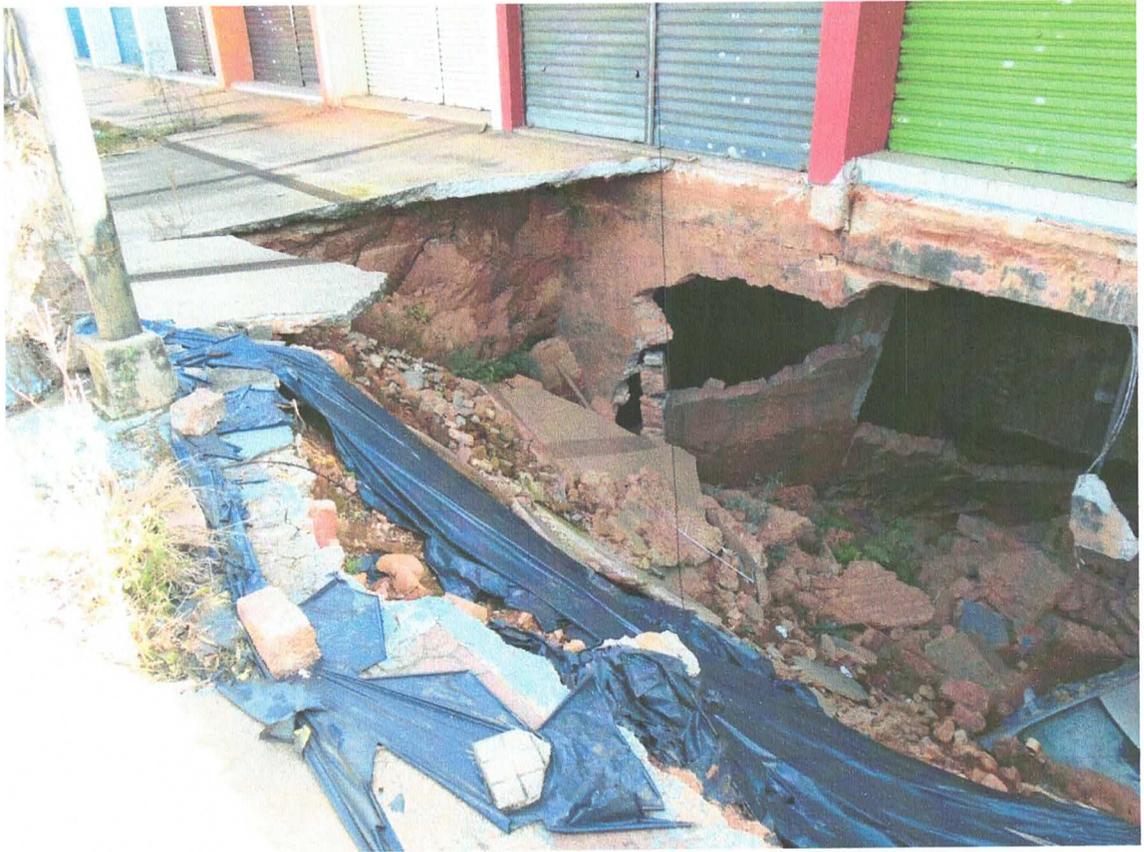
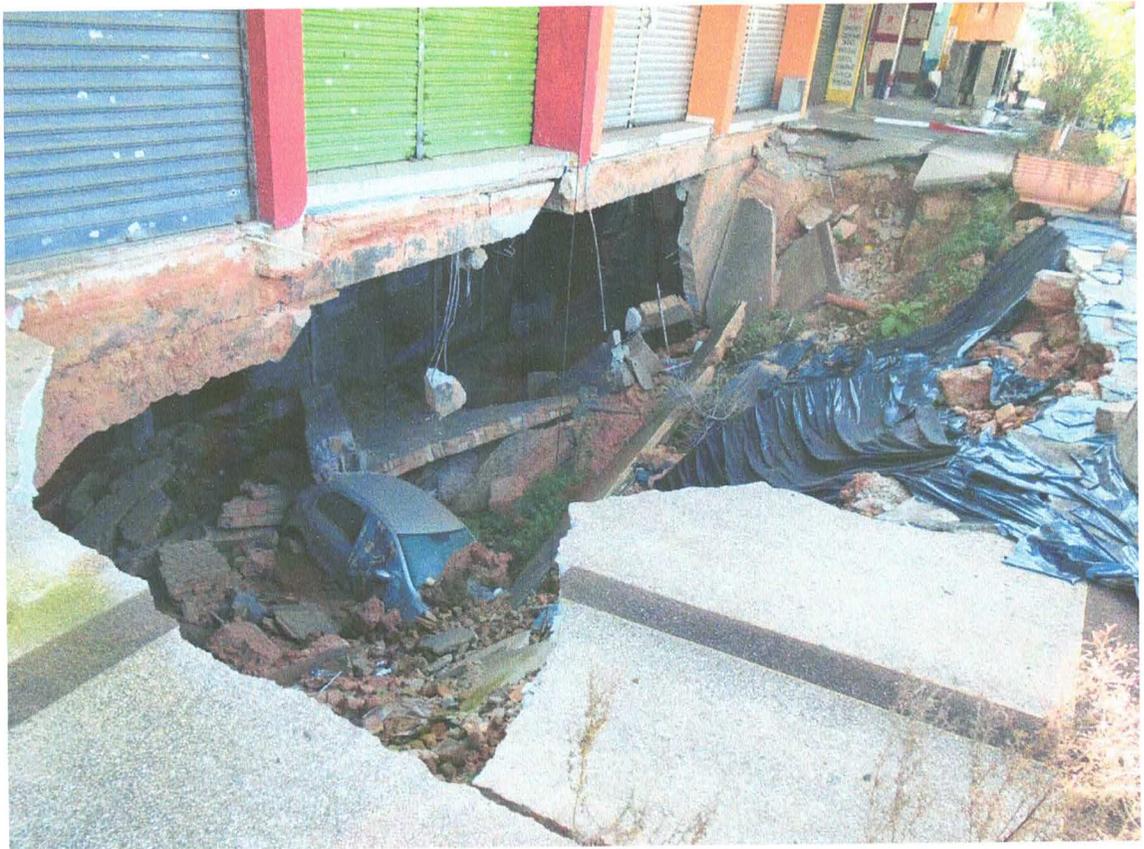
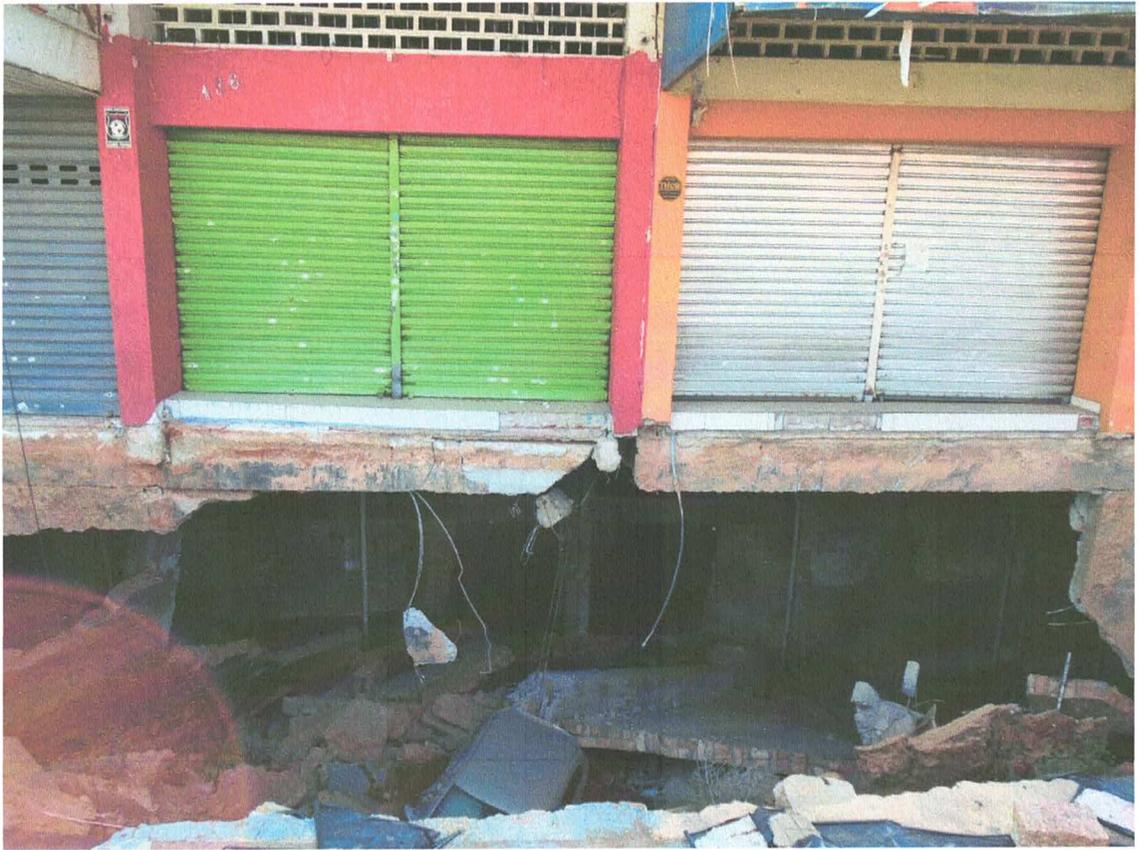
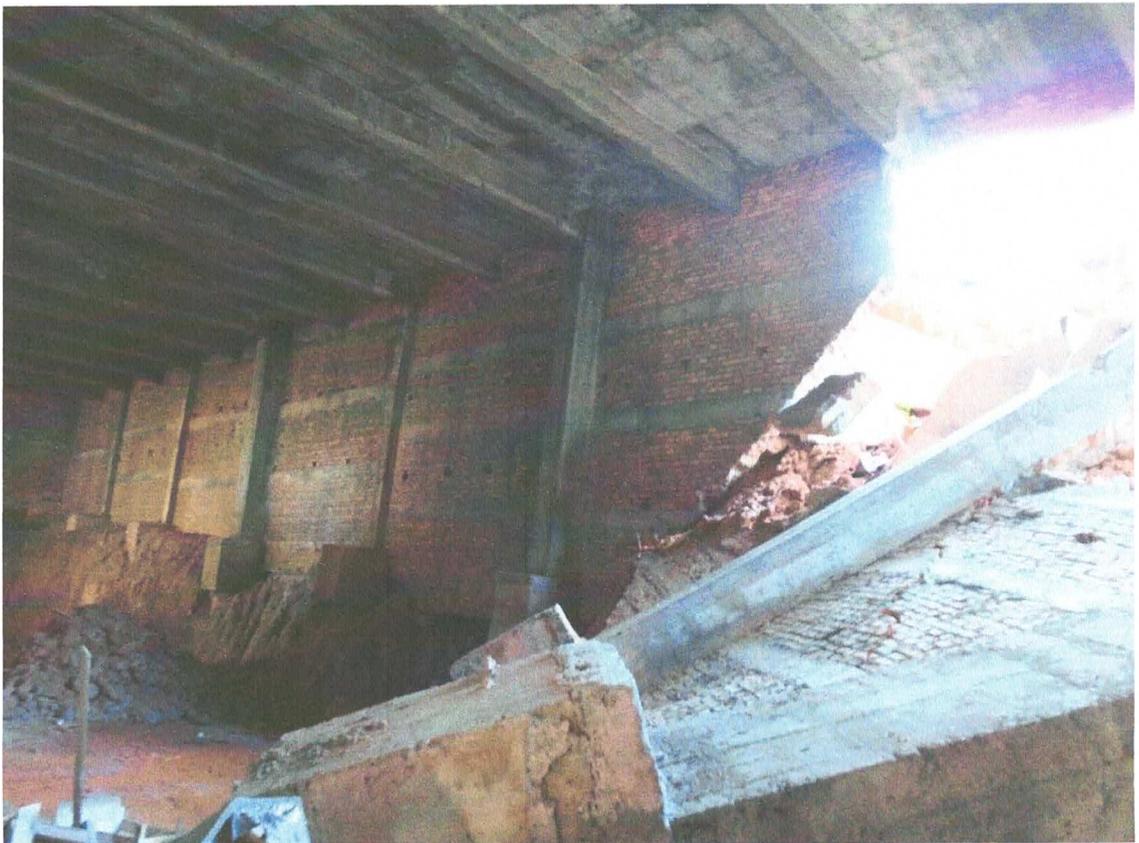
Observamos aumento da erosão no passeio com a divisa da edificação onde houve a patologia do colapso, com isso observamos aumento de trincas no passeio, próximo a área colapsada

Observamos aumento das espessuras nas trincas locais, com relação ao vigamento do local já colapsado sem apoio.

Portanto a interdição da mesma será mantida, com a continuidade do local fechado e isolados com tapumes.

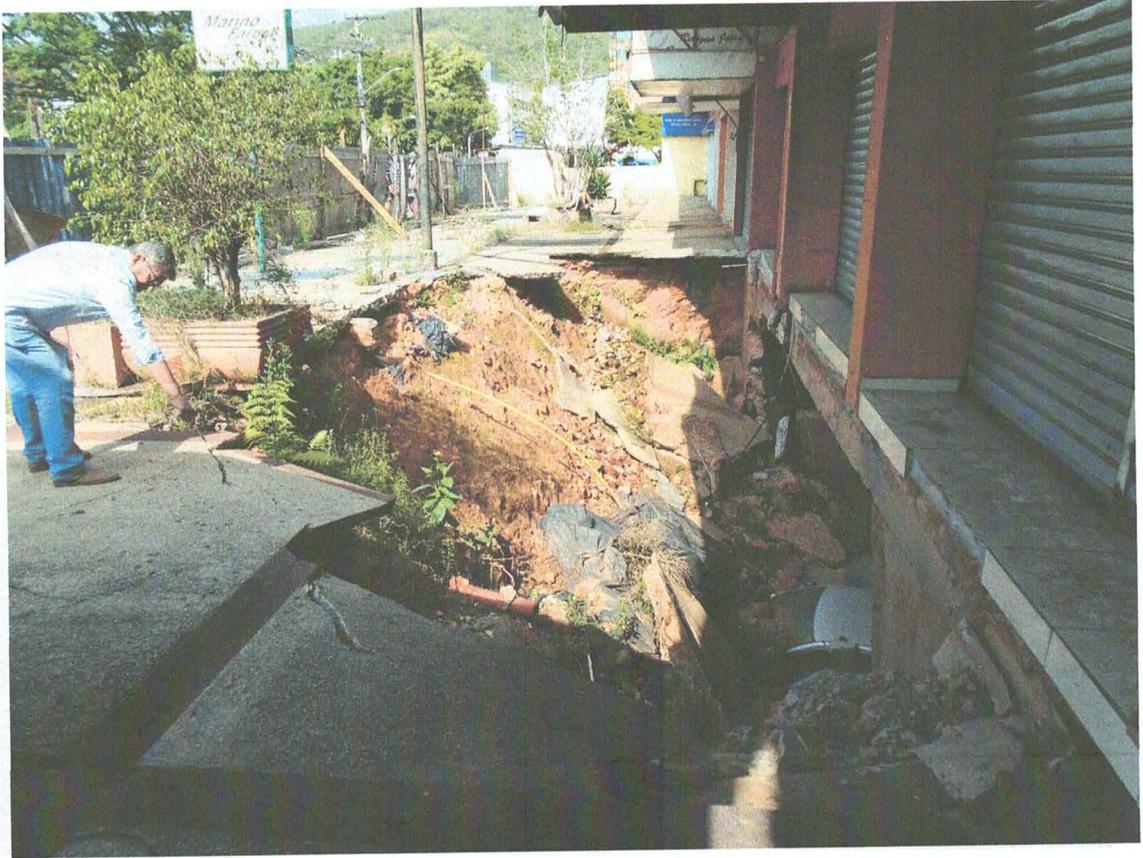
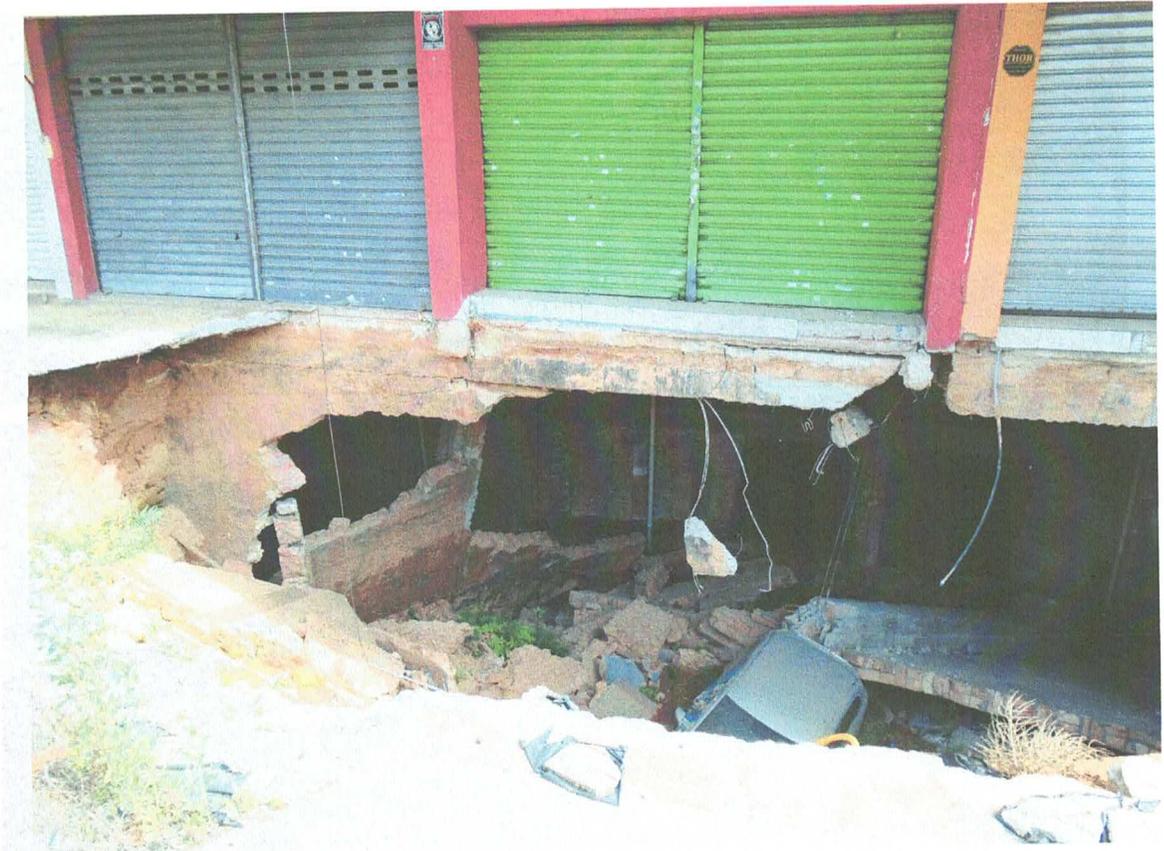
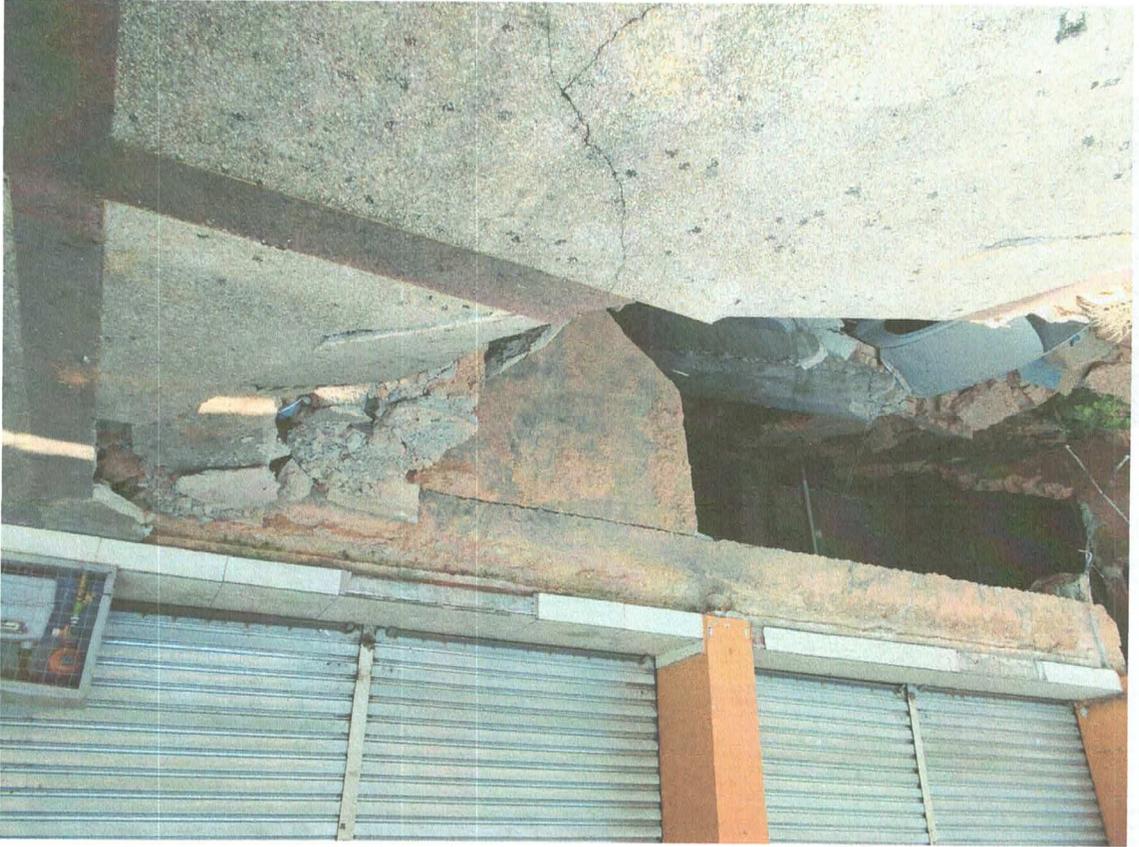
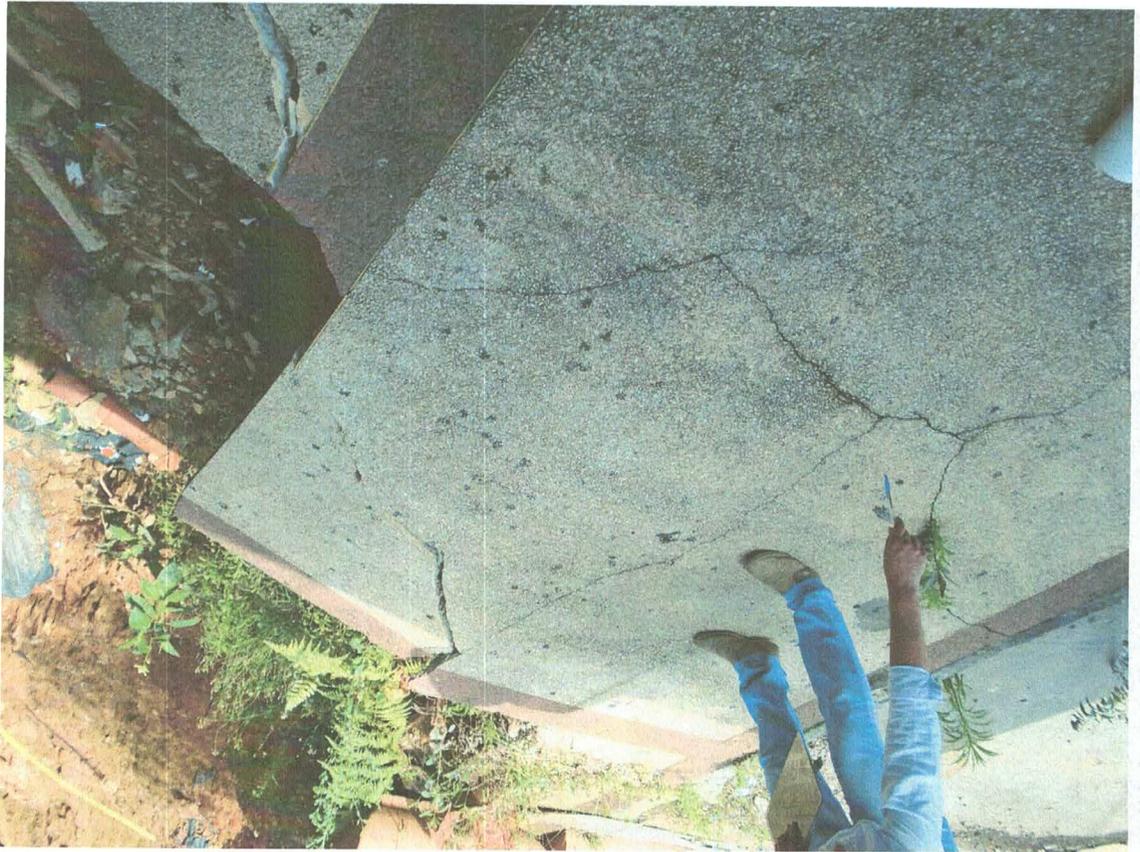
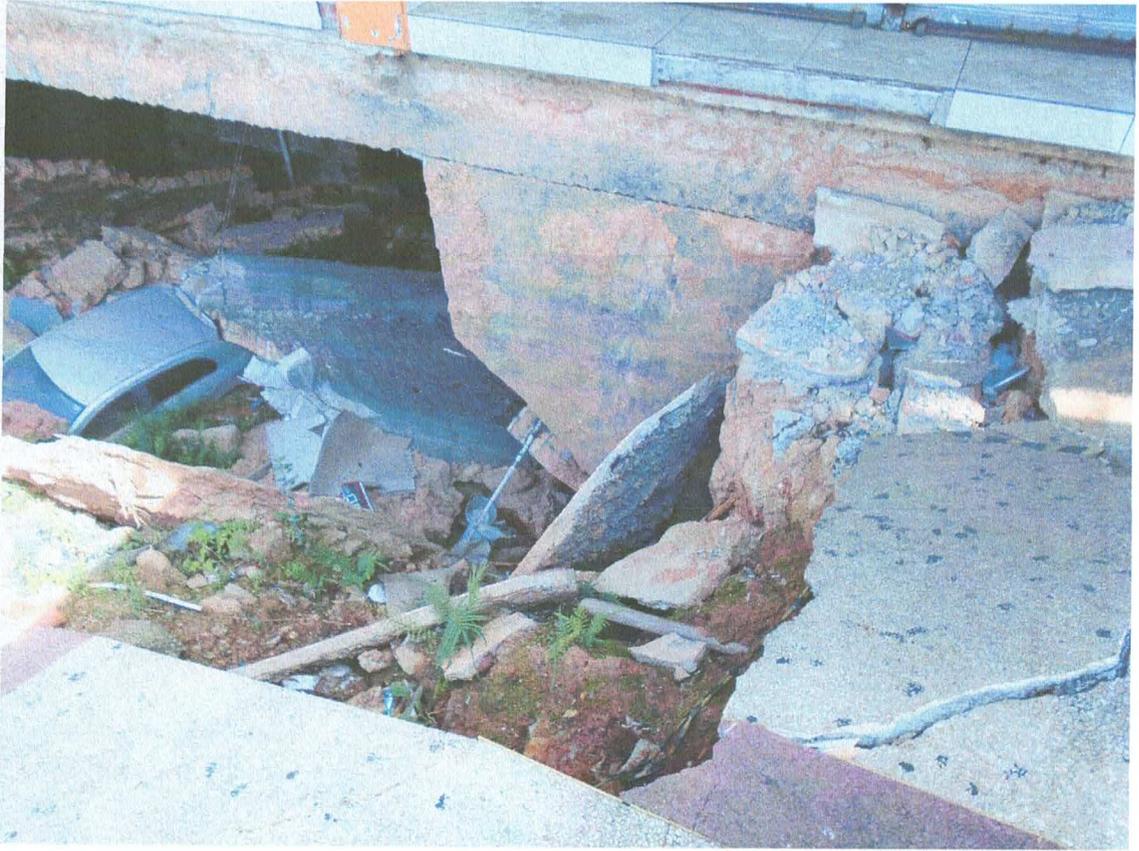
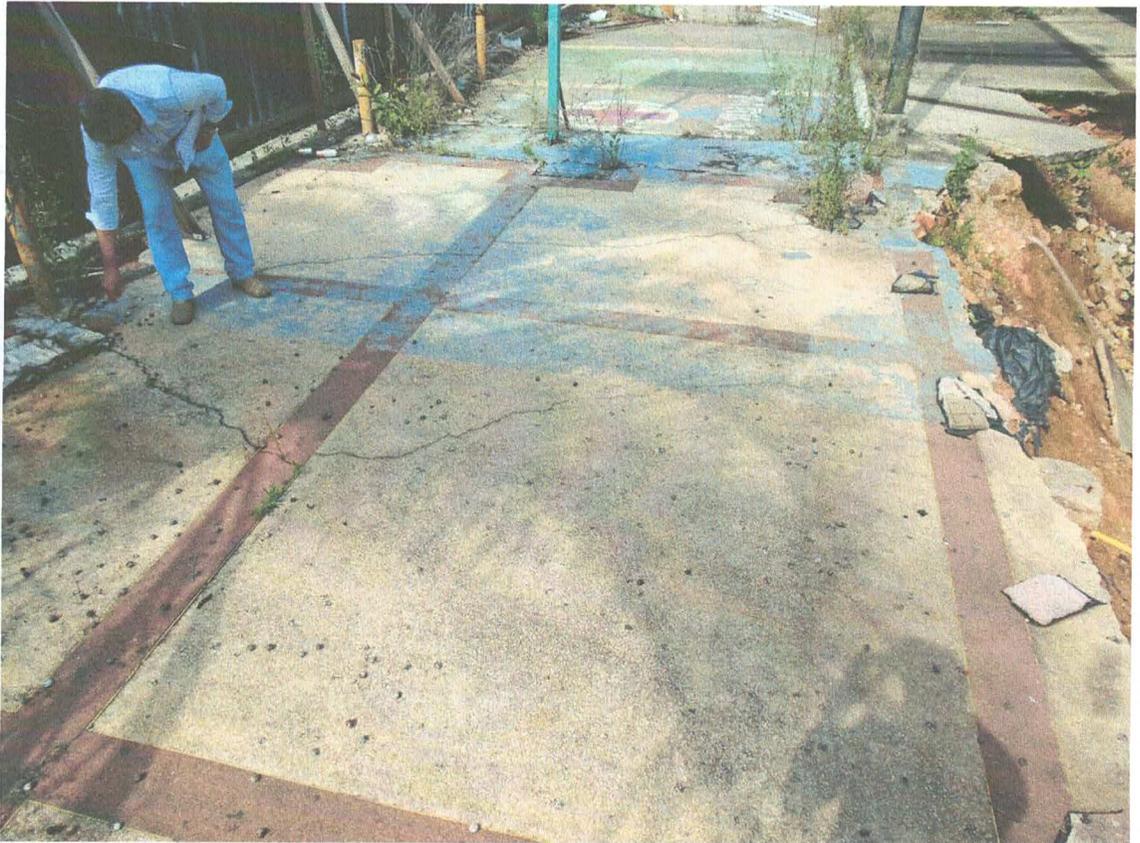
Observamos aumento das erosões do calçamento próximo ao buraco aberto desde o colapso do mesmo, observamos trincas no passeio e colapso do mesmo aumentando sua área aberta, indo em direção a área pública(passeio).

Sugere-se em caráter de urgência, ações de mitigação no local para não causarem danos maiores á área pública e principalmente em vidas humanas.
