OFÍCIO VEREADOR Nº 76/2019

Venho por meio deste encaminhar para conhecimento de Vossa Excelência, no intuito de serem tomadas providencias referente ao descarregamento de entulho em área proibida. Documento anexo.

Assunto:FISCALIZAÇÕES E OBRAS.....

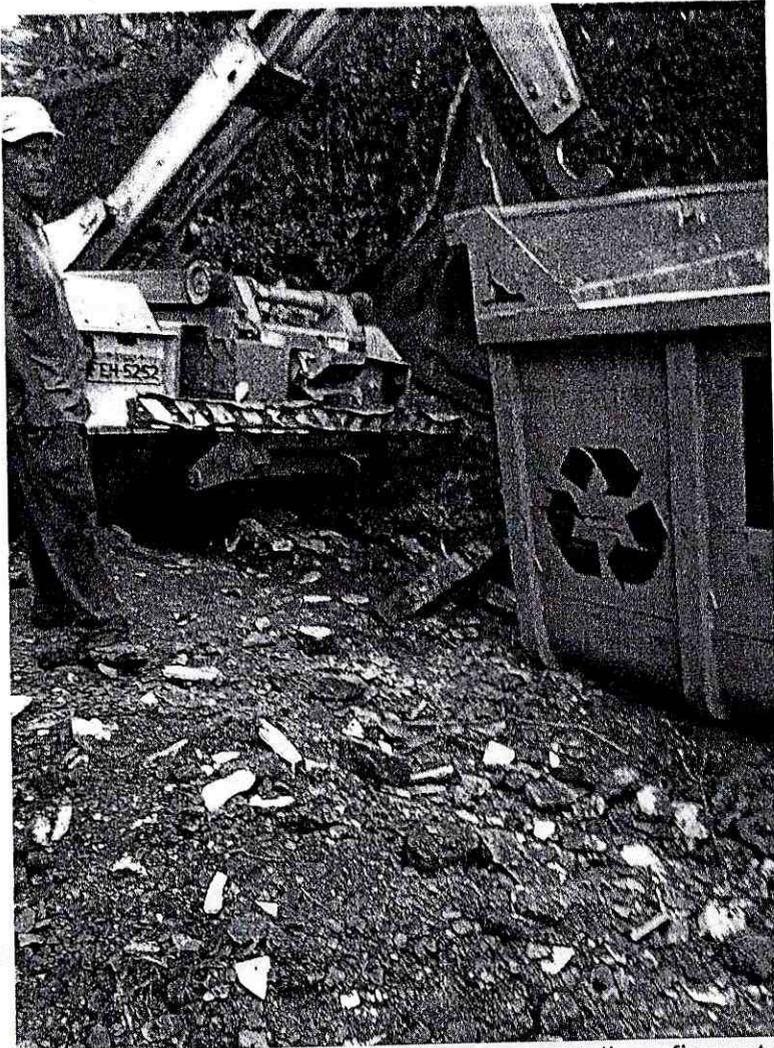
Esse caminhão caçamba foi descarregar entulho e ficou atolado na Rua Mogi Guaçu, a placa do mesmo é legível FEH 5252, acredito que o pessoal da fiscalização pode localizar, isso já vem ocorrendo de uns tempos para cá, não esquecendo que o Jardim Camargo está localizado na ZUE - Chácara em Manacial, que é protegido pela lei ambiental.

Esse caminhão aparece na primeira foto, do e-mail enviado no dia 16/01/19
