DESMORONAMENTO PARCIAL EM IMÓVEL LOCALIZADO NA AVENIDA JOÃO PESSOA Nº 114

LAUDO 213015

Trata este Laudo de procurar estabelecer as causas da ruína de parte de cortina de arrimo ocorrida no dia 06/08/2021 no imóvel da Avenida João Pessoa, 114, São Roque-SP por solicitação da SABESP - Cia. de Saneamento Básico do Estado de São Paulo, CNPJ 43.776.517/0505-27, filial de São Roque/SP.

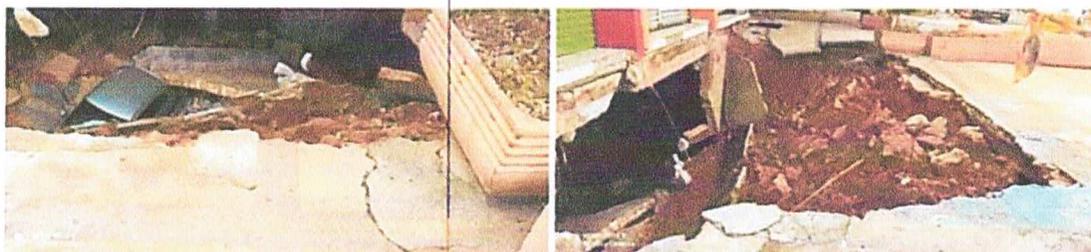
Fotos 06 e 07: vista da ruptura do pavimento de concreto simples do estacionamento, região assinalada na foto 05.

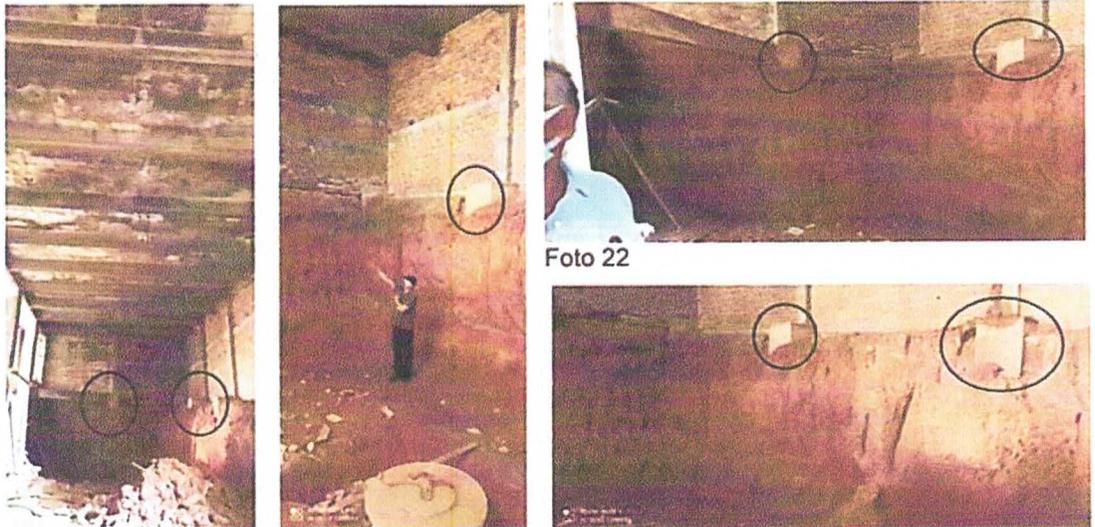
Fotos 20 a 28:
mostram as fundações com blocos de coroa-
mento expostos, inclusive suas estacas.

Como se constata pelas fotos 20 a 28, toda a estrutura se acha comprometida pela situação em que se encontram as fundações.

Nos casos que se observam nessa sequência fotográfica, algumas estacas não estão expostas, mas o solo foi escavado de forma que pelo que sobrou do lado não escavado, não se pode mais garantir, ou sequer contar com o atrito fuste-solo.

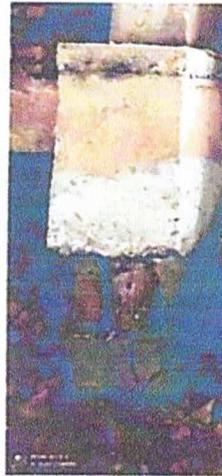
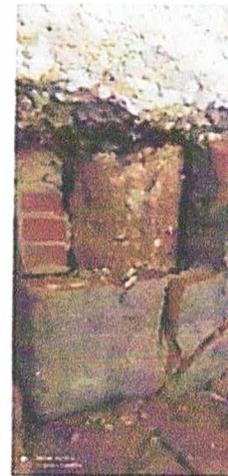
Foto 26

É importante realçar que uma das estacas, mostrada nas fotos 26 a 28 já vinha apresentando problemas a ponto de ter havido uma “tentativa” de esconder o problema de esmagamento do concreto (já rompido) construindo-se alvenaria de tijolos que também se rompeu pelo mesmo fenômeno, só que durante a dinâmica do evento.

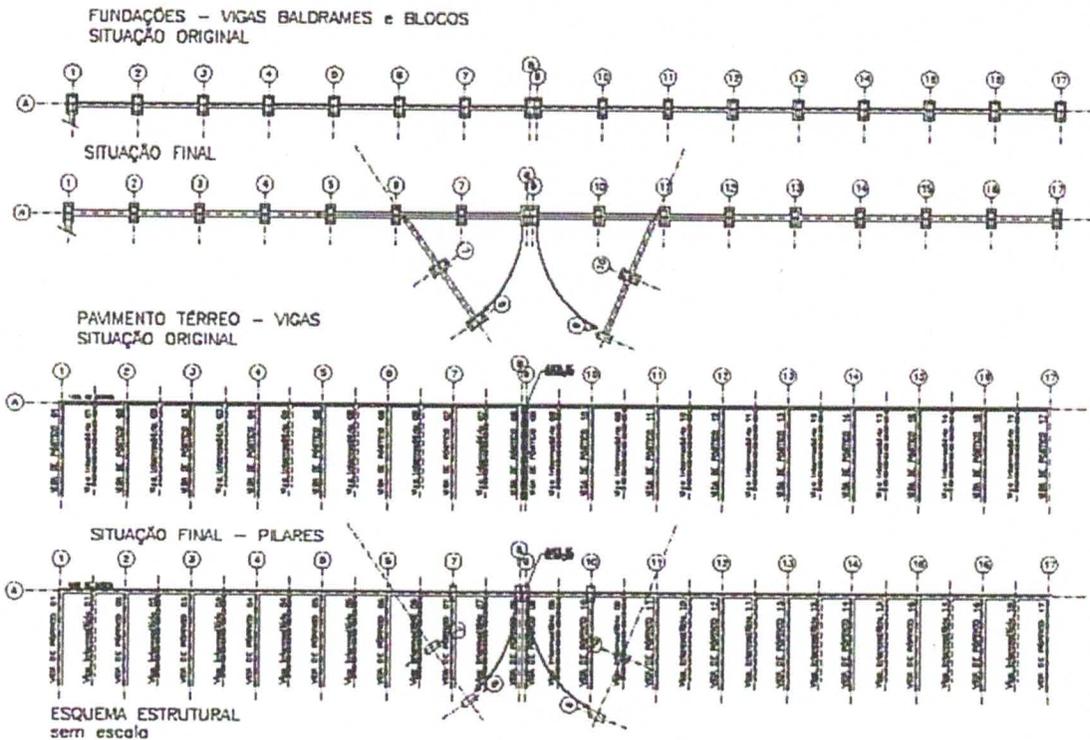
Fotos 29: esquema estrutural.

Acima vê-se um esquema estrutural com o fim de localização do colapso abrangendo o trecho compreendido entre os pilares 06 e 11.

Vieram a ruir os pilares 7, 8, 9 e 10 e aqueles sofreram reflexos de abalo.

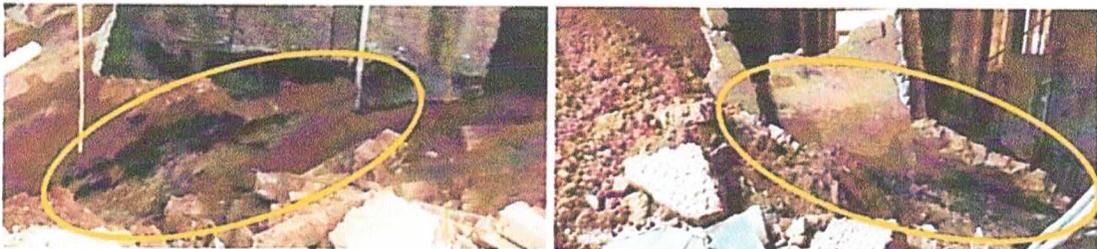
Não se observou nenhum sinal ou vestígio quer da existência da cortina drenante, apenas da pintura de impermeabilização.

Fotos 35 e 36: destinadas a mostrar a pintura impermeabilizante existente, porém evidenciando a inexistência de cortina drenante cuja brita não foi encontrada.

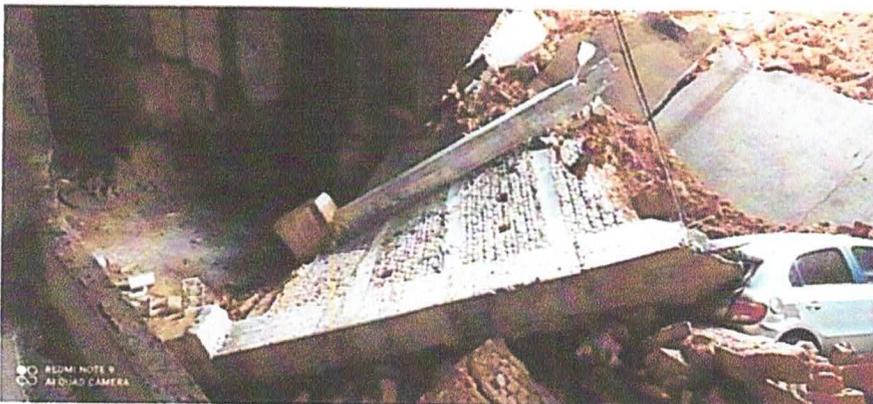
Essa parte da cortina literalmente *escorregou* ao mesmo tempo que tombava por cima dos escombros, tentando cair sobre o maciço que se deslocava em colapso ficando "pendurado" pelos topos dos pilares - num primeiro momento.

Esse *escorregamento* se deu porque apenas parte dos blocos e as estacas estavam enterrados. Isso fica claramente demonstrado pelas condições que esses elementos apresentam nos escombros, com sinais de sujidades típicas e com rebarbas de terra aderida nas faces, parte inclusive nem isso se vê.

Foto 37: visão geral da ruína de uma das partes da cortina que escorregou e tombou.

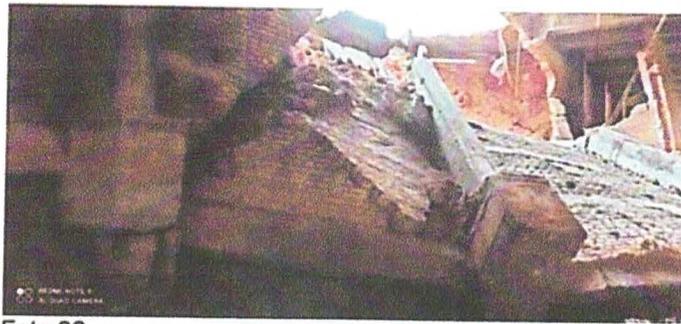
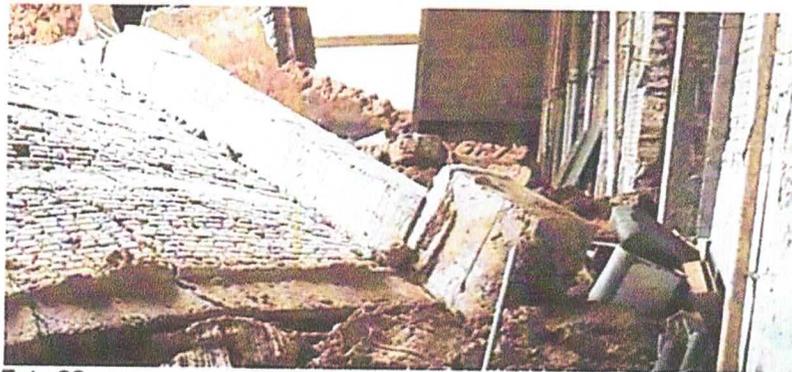
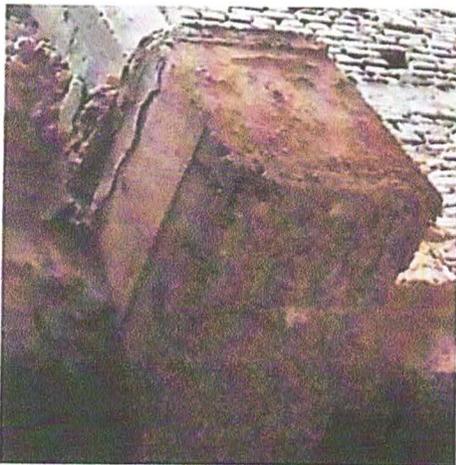
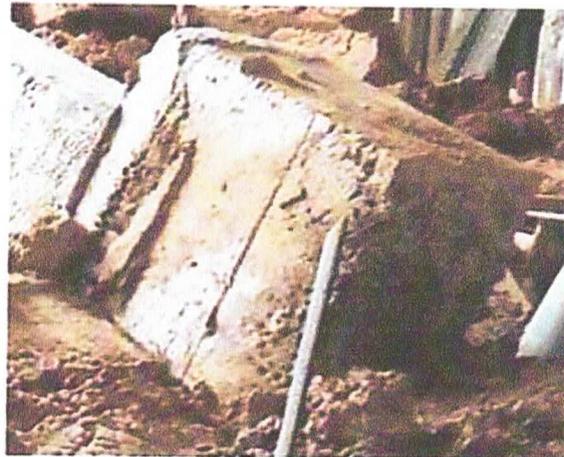
Fotos 38 a 41: observando as faces dos blocos com rebarbas do próprio solo da parte citada na foto 34 que evidenciam estarem apenas parcialmente enterradas, limitando o efeito "ficha".

Os escorregamentos aconteceram porque o conjunto blocos-pilares estavam apenas apoiados nas cabeças das estacas, não gerando portanto o efeito "ficha".

Isso fica claramente evidenciado quando se observa as faces inferiores dos blocos nas fotos 40 e 41.

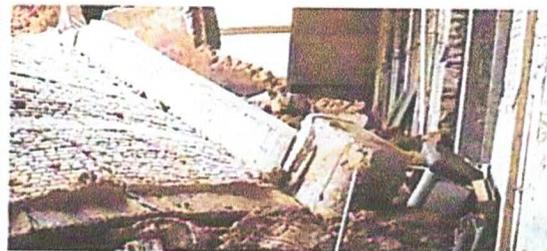
Fotos 42 e 43: idem anteriores, nas vigas baldrames correspondentes.

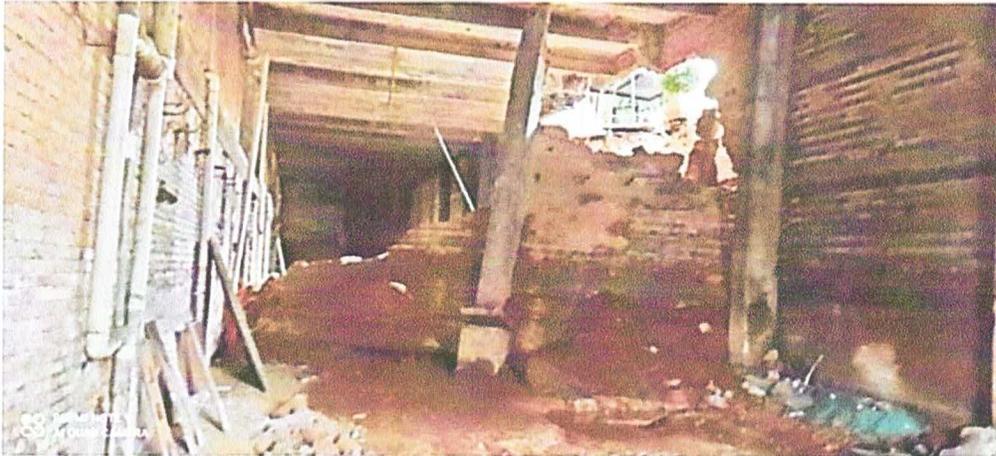
As fotos anteriores mostram um dos lados da cortina que escorregou e tombou. O pilar gêmeo desse lado da junta de dilatação também escorregou, mas não tombou. Comportou-se como se fosse um portão que gira sobre suas dobradiças.

Foto 44: vista da parte direita da cortina, observando-se seu deslocamento por escorregamento sem tombamento, mas "girando no plano horizontal".

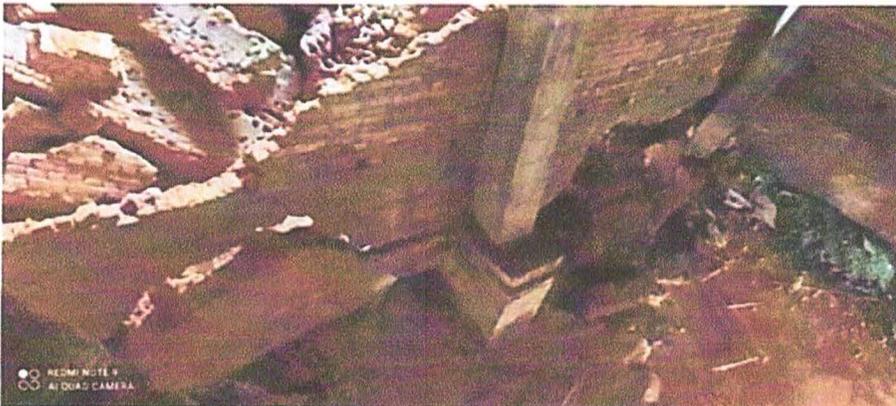
Foto 45: vista de cima da parte direita da cortina, permitindo observar que após a sua movimentação manteve praticamente intacto o prumo.

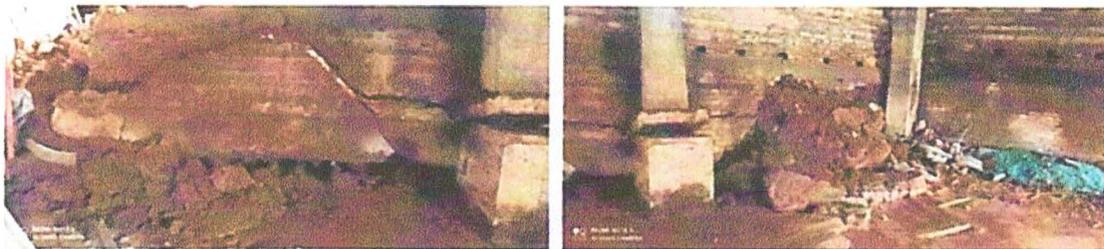
Fotos 46 e 47: mostram o pilar que observando as faces dos blocos com rebarbas do próprio solo da parte citada na foto 34 que evidenciam

Como se não bastasse isso, nas fotos 40 a 48 se observam o des-tacamento entre pilar bloco além do escorregamento que também sofreu.

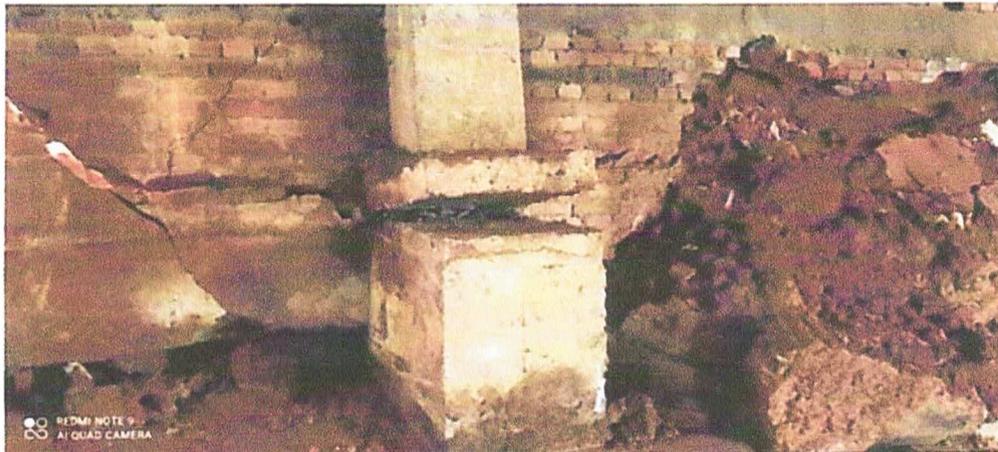
Fotos 48: observando as faces do bloco limpas.

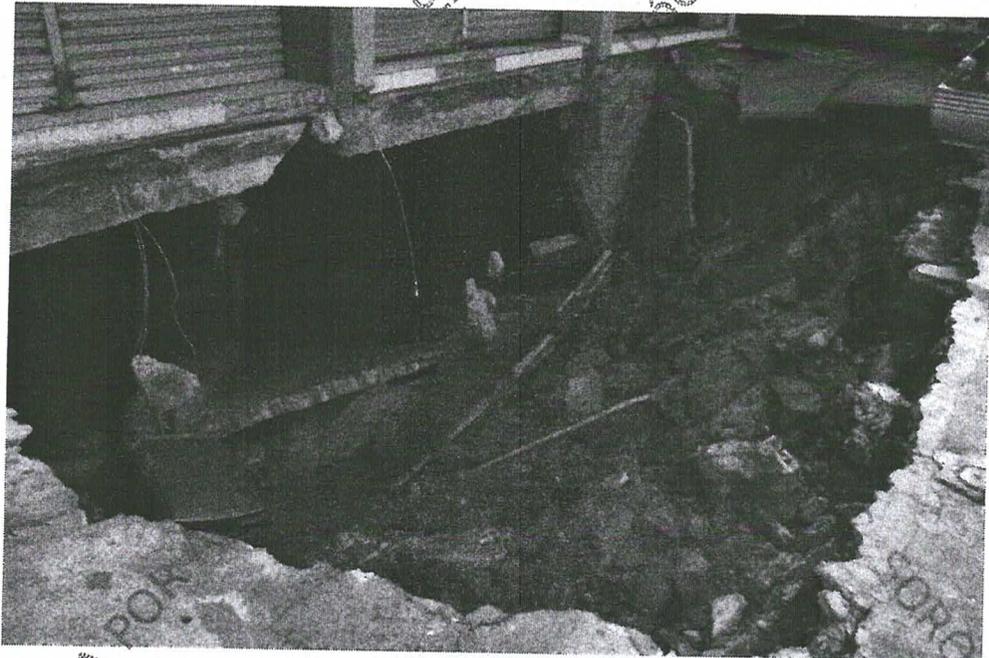
Fotografia 3 : Vista a parcial do resultado do desmoronamento onde à esquerda da fotografia observa-se o veículo que se encontrava sobre o ponto do calçamento.

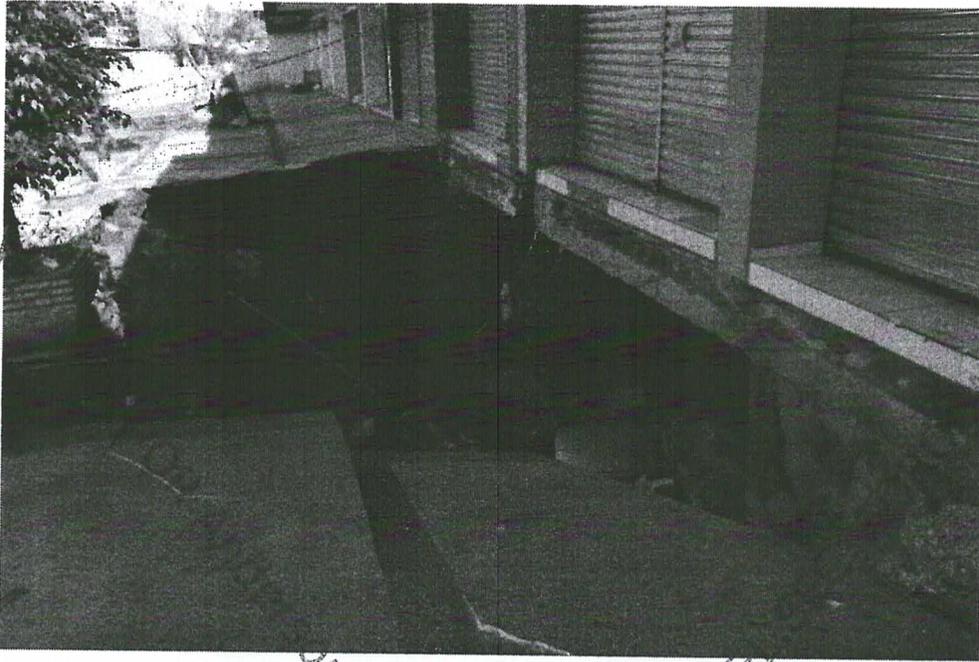
Fotografia 4: Vista oposta parcial do resultado do desmembramento

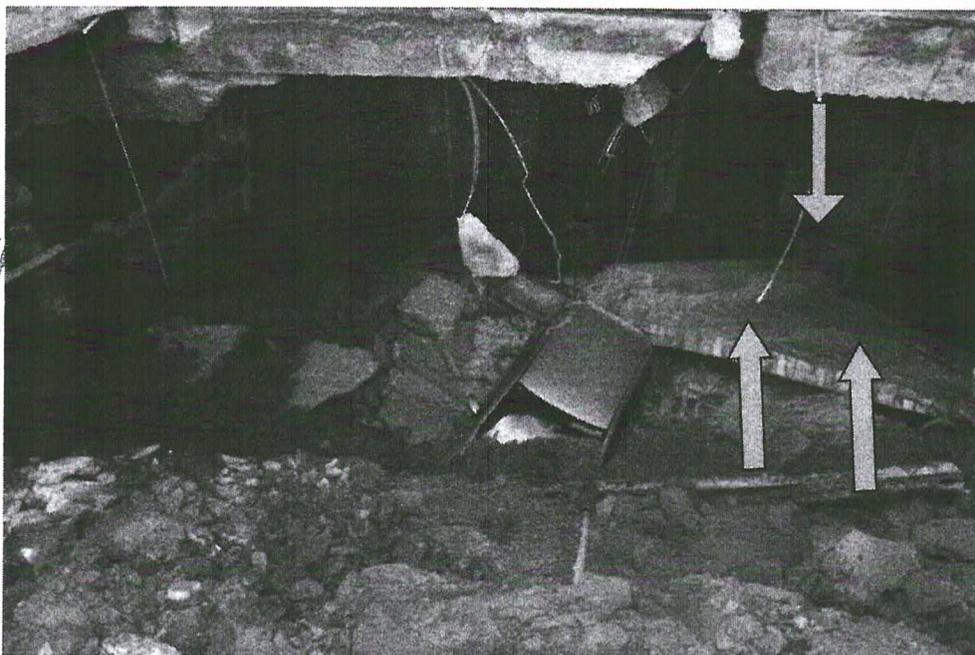
Fotografia 6: Vista superior frontal da situação final, onde estão indicadas por setas partes da estrutura de arrimo podendo-se observar posicionamento de bloco de fundação deslocado da frente para trás caracterizando resistência lateral insuficiente resultante das escavações internas.

Observações Finais : Conforme os elementos observados no local dos fatos, o desmoronamento foi resultado de supressão de resistência das fundações da estrutura de contenção (arrimo) do solo sob o calçamento da área, resultante da escavação executada.

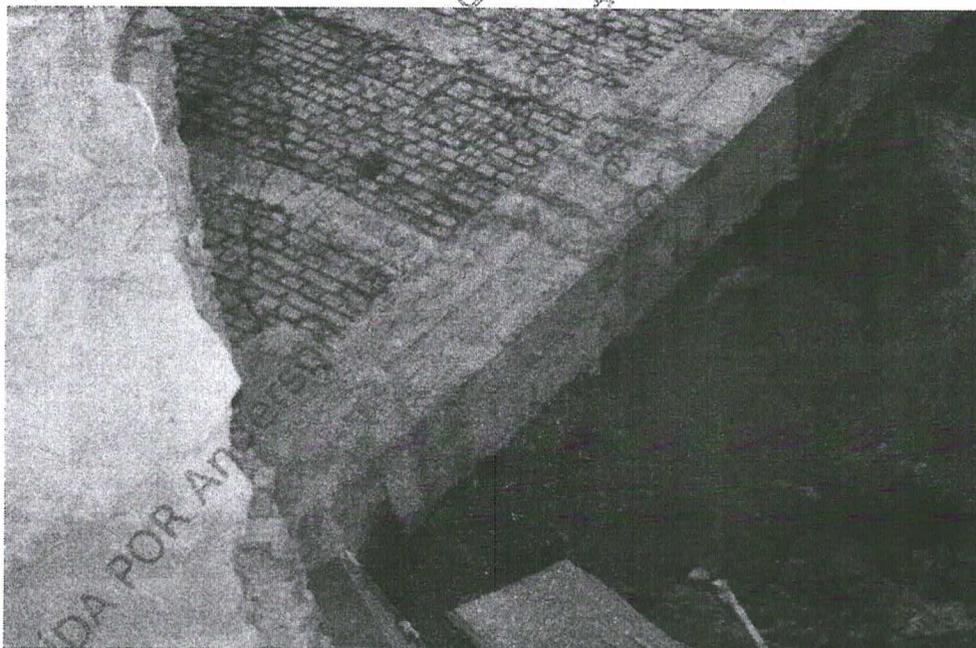
Fotografia 7: Vista a partir da cota inferior de ponto de imobilização final de bloco após deslocamento após a ocorrência.

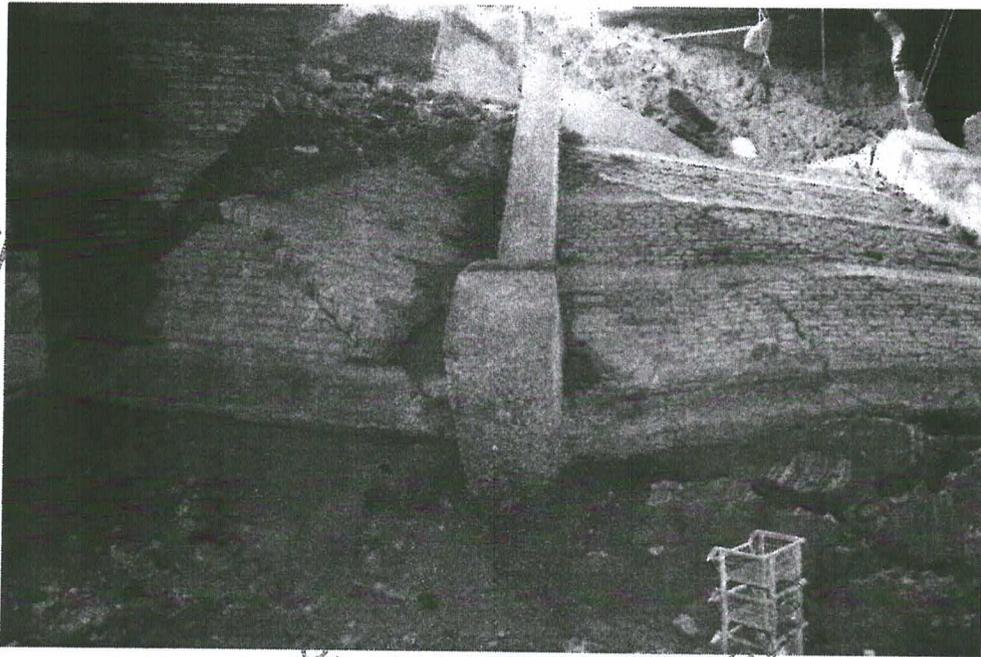
Fotografia 14: Outra vista de bloco de fundação da estrutura de contenção rompida

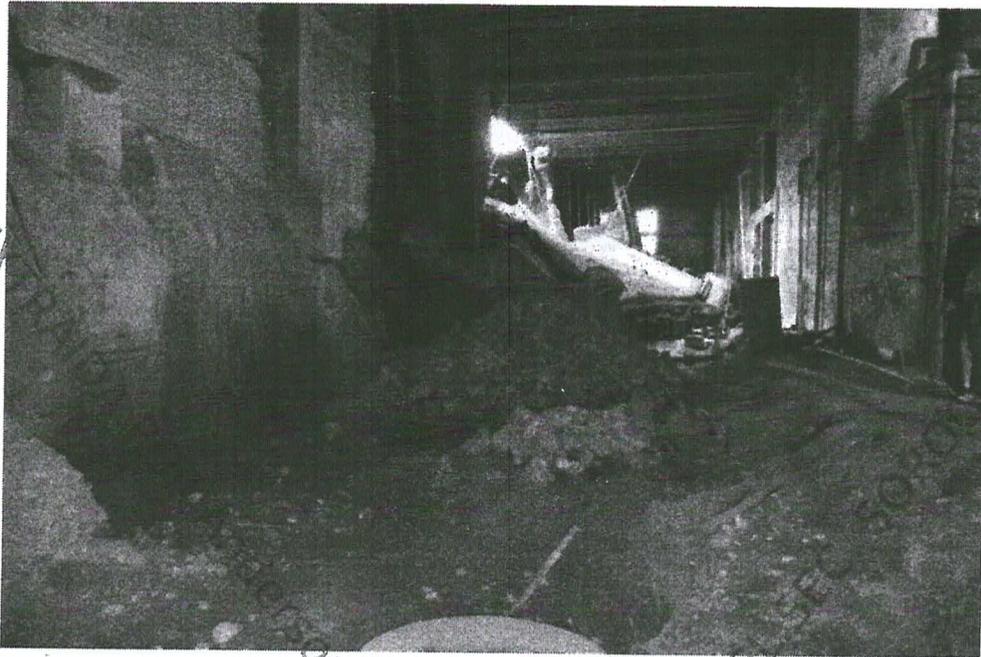
Fotografia 16: Vista geral da área interna onde, ao fundo, observa-se o ponto onde rompeu a estrutura de arrimo
