## REQUERIMENTO Nº 99/2017

Solicita informações sobre a Rodovia Lívio Tagliassachi

## RELATÓRIO SITUACIONAL

**LOCAL:** Rodovia Lívio Tagliassachi (SP-053/280)

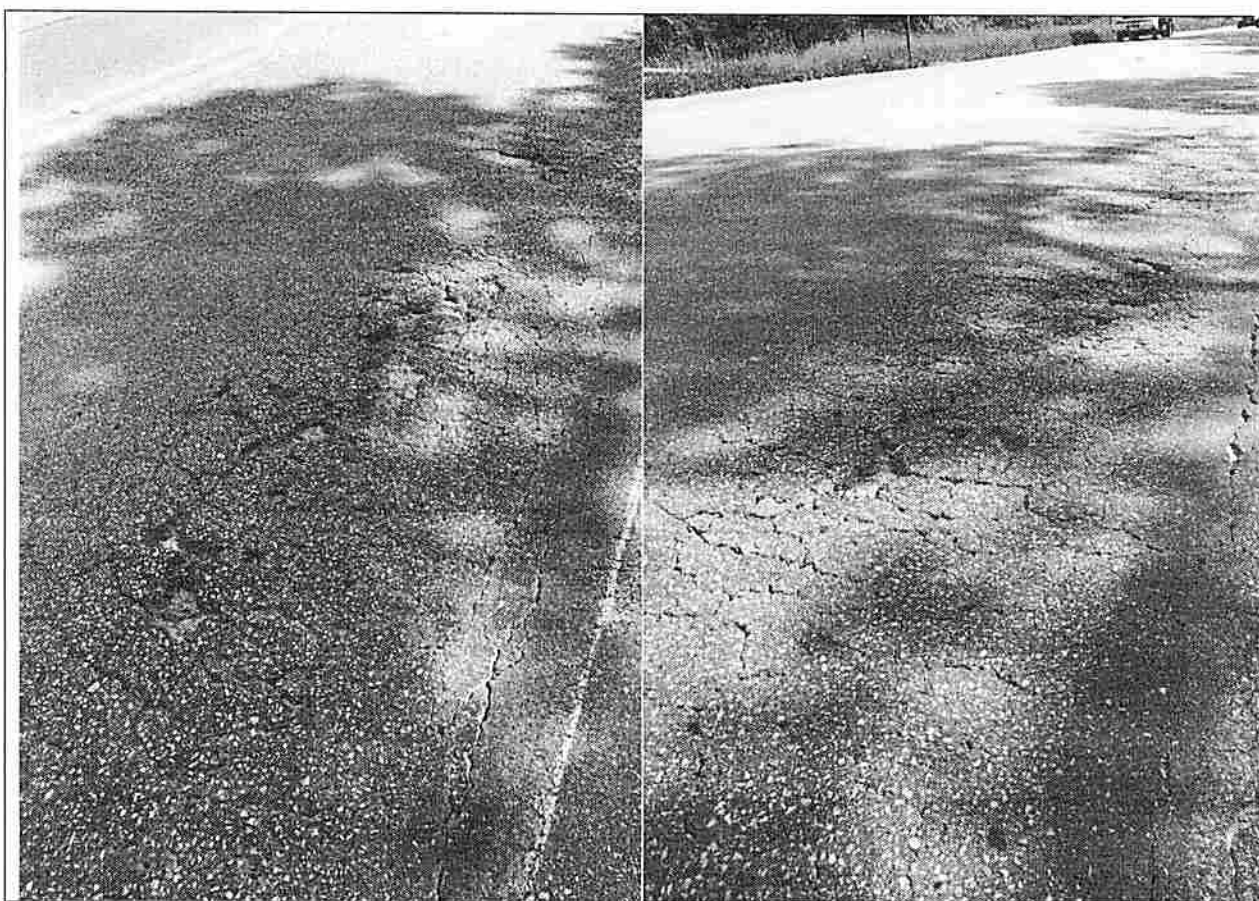
Foto n.º 01 - Km 02 - Trincas, fissuras e buracos na pista de rolamento da Rodovia

Foto n.º 02 - Km 02 - Trincas, fissuras e buracos na pista de rolamento da Rodovia

Como podemos notar pelas fotos nºs 01 e 02, o pavimento asfáltico está com várias trincas, fissuras e já formando buracos na pista de rolamento da Rodovia. Em vistoria ao local, observamos que os motoristas para desviarem das imperfeições acabam invadindo a pista contrária, podendo ocasionar a qualquer momento uma colisão frontal de veículos.

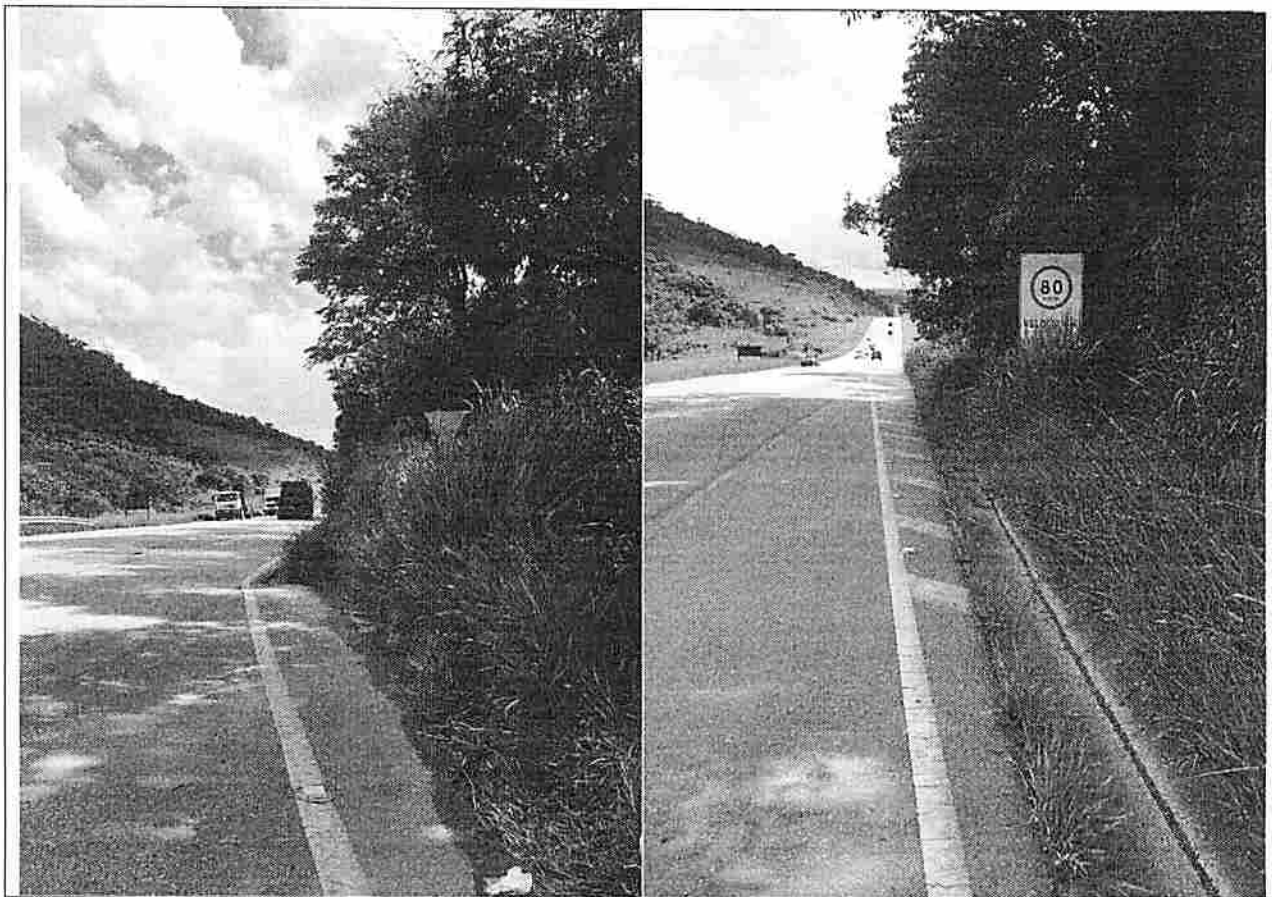
Foto n.º 03 – Km 2,5 - Sinalização vertical sendo coberta pela vegetação

Foto n.º 04 – Km 2,5 - Sinalização vertical sendo coberta pela vegetação

Em toda extensão da Rodovia, notamos que a vegetação está invadindo os acostamentos e em muitos casos, encobrendo a sinalização vertical de regulamentação.

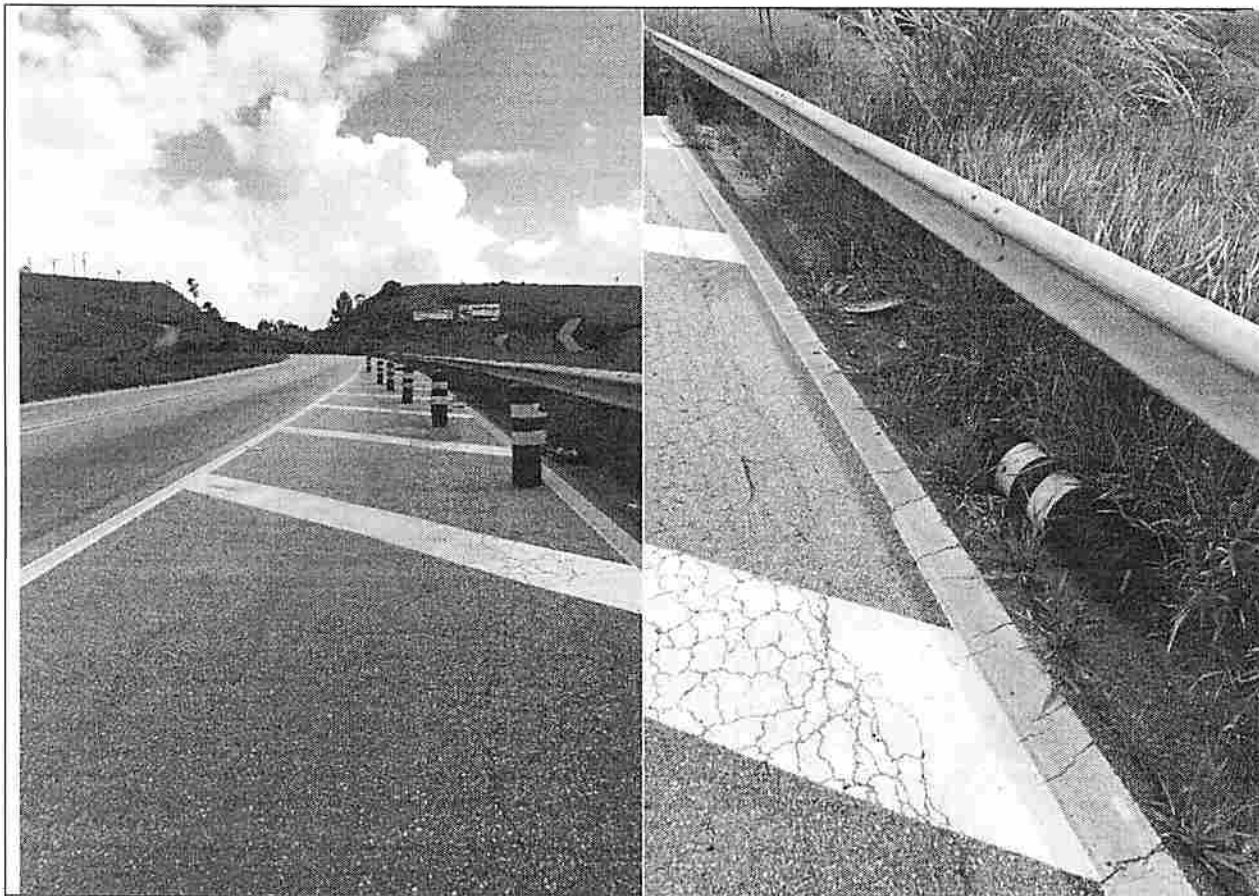
Foto n.º 05 – Km 4,5 – Vista do estreitamento de pista com balizadores

Foto n.º 06 – Balizadores já danificado

Após vistoria de nossa equipe técnica de engenharia, no Km 4,5, onde já encontra-se o acostamento interditado com balizadores, que a erosão e rompimento do talude se agravou percebendo que está avançando sobre uma das pistas de rolamento. Os balizadores colocados para o estreitamento de pista já estão sendo danificados e o trecho ficando mais perigoso a cada dia.

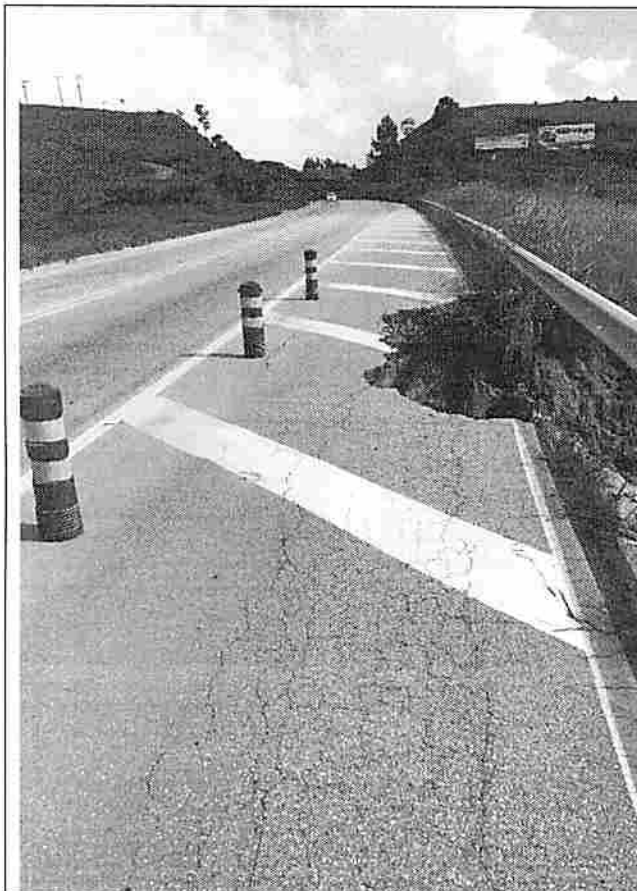
Foto n.º 07 – Km 4,5 – Vista do talude rompido

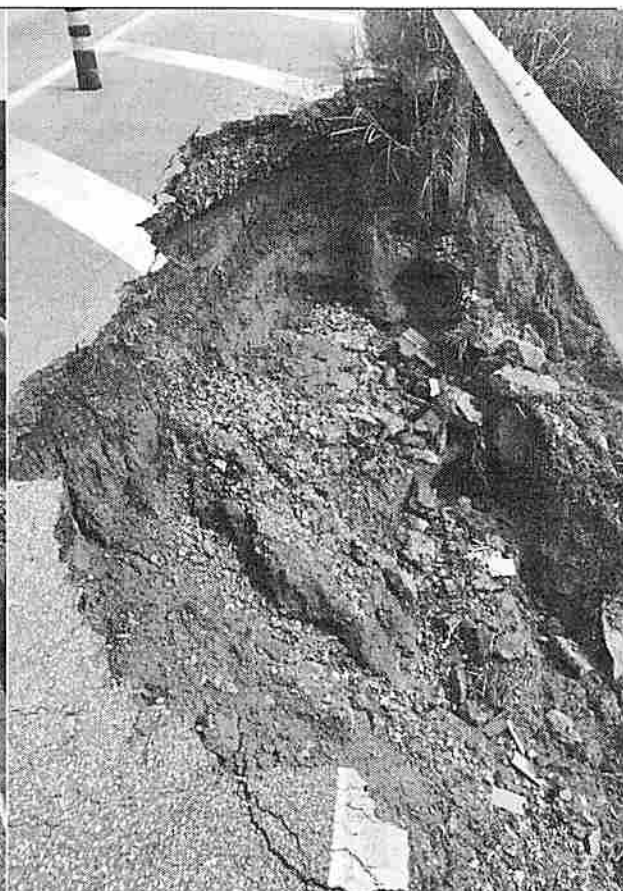
Foto n.º 08 – Km 4,5 – detalhe da erosão do talude

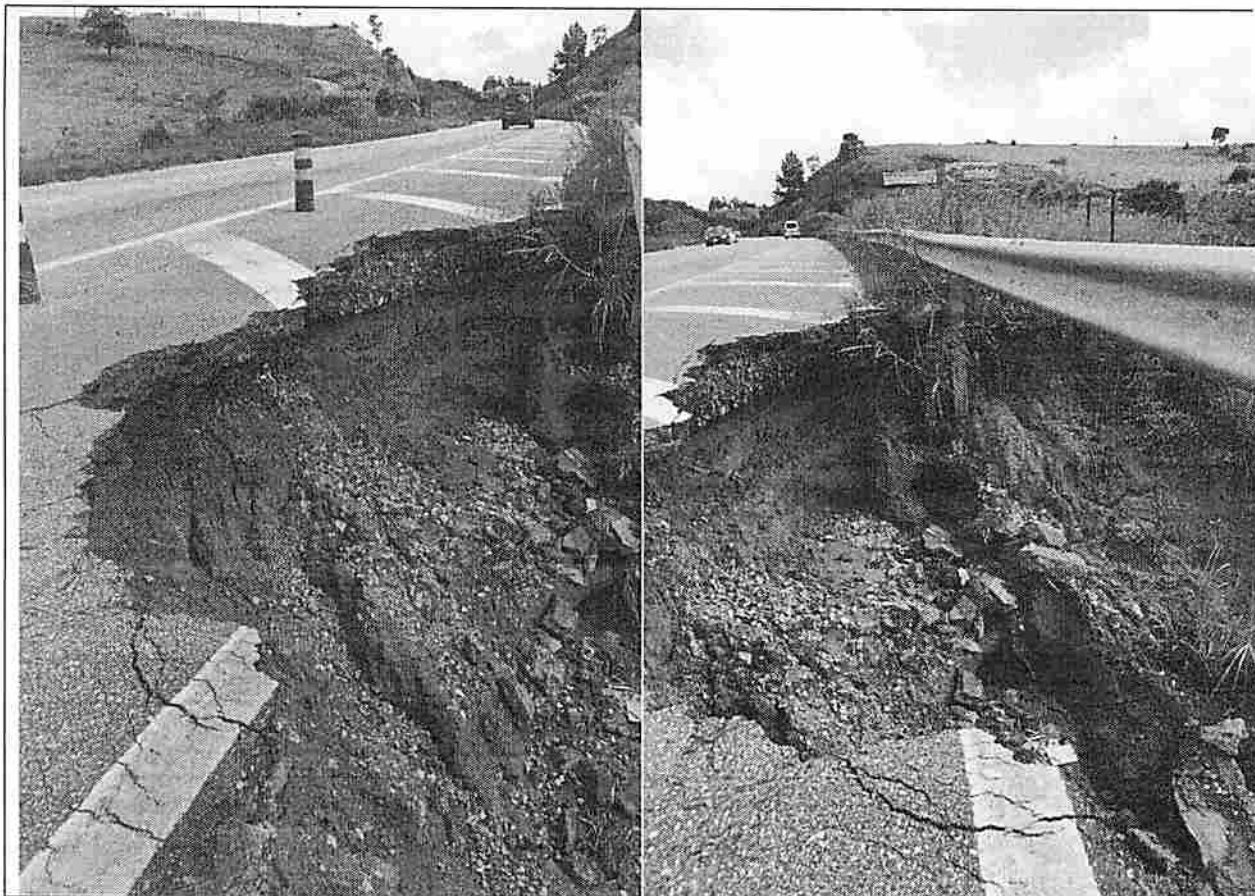
Foto n.º 09 – Km 4,5

Foto n.º 10 – Km 4,5

Podemos notar pelas fotos n.ºs 09 e 10 que a erosão está em estado avançado, e ultrapassando não só o acostamento, mas adentrando na pista de rolamento, conforme podemos notar nas trincas que apareceram no pavimento asfáltico.

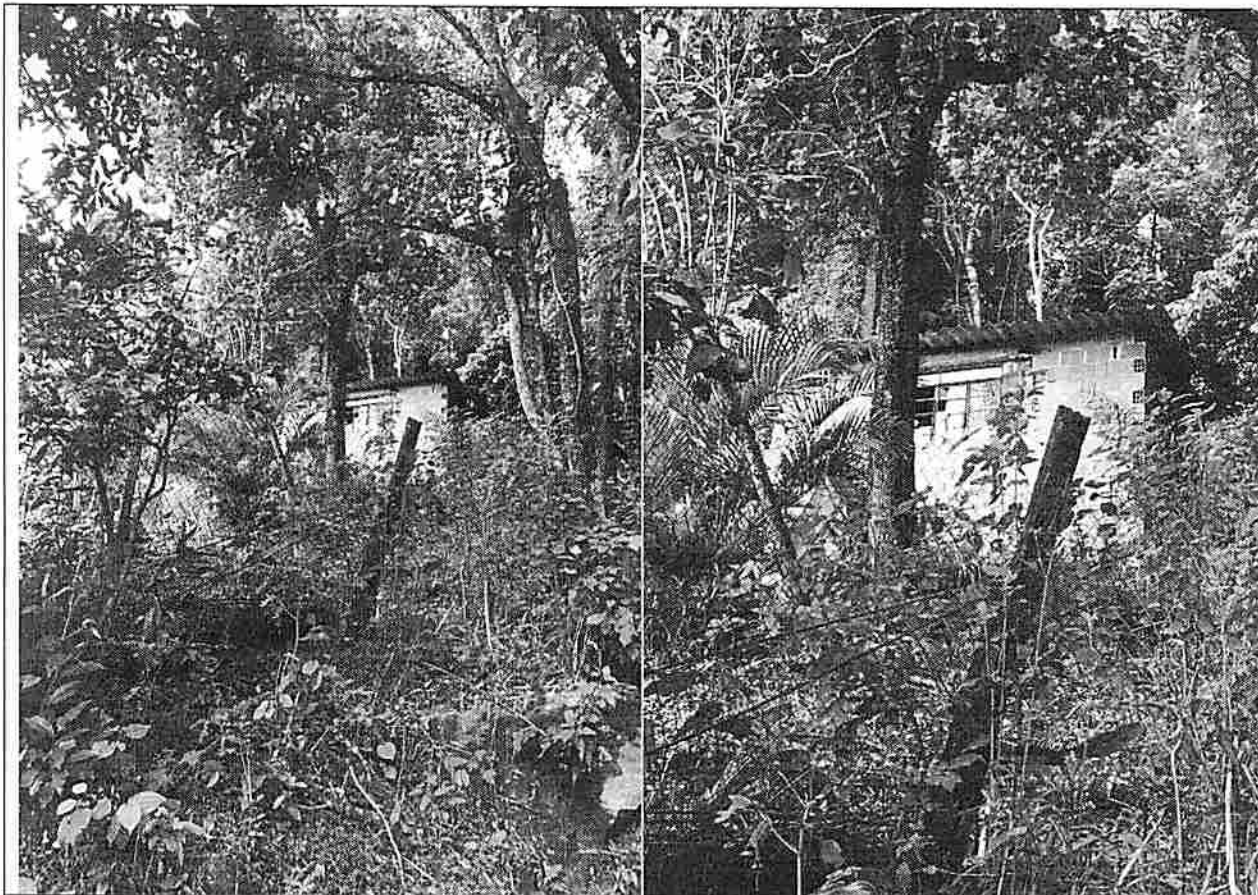
Foto n.º 13 - Km 04 - Invasão de faixa de domínio com edificações

Foto n.º 14 - Km 04 - Invasão de faixa de domínio com edificações

A Rodovia nos Km 04 e Km 05, conforme podemos notar pelas fotos n.ºs 13, 14, 15 e 16, já possuem construções irregulares com a invasão da área de domínio da rodovia.

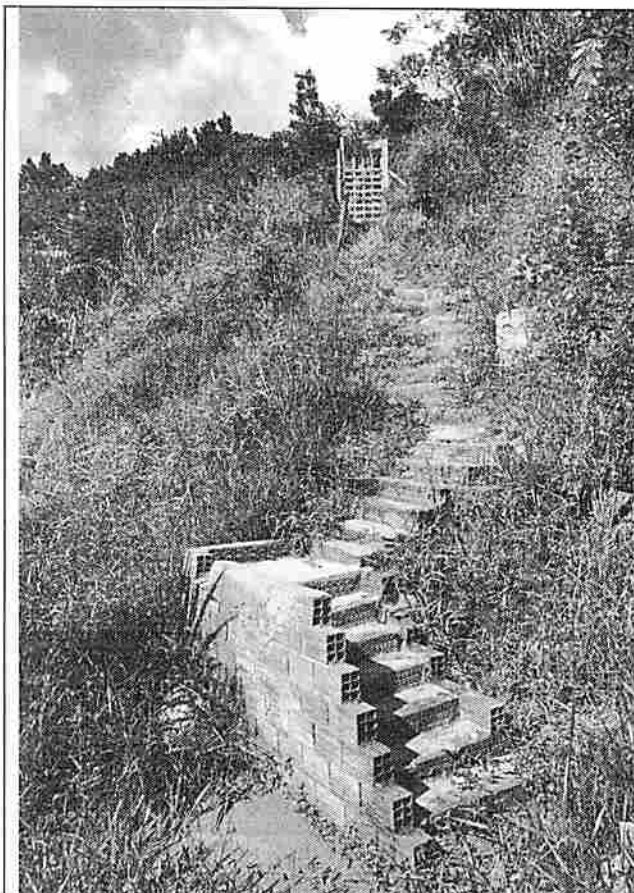
Foto n.º 15 – Km 05 - Invasão de faixa de domínio com edificações

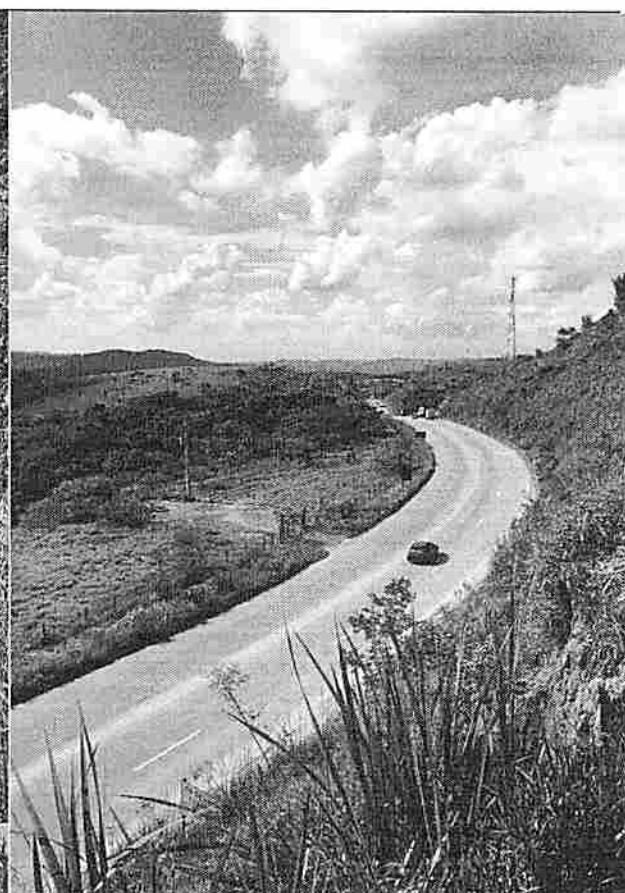
Foto n.º 16 – Km 05 – Vista da área invadida

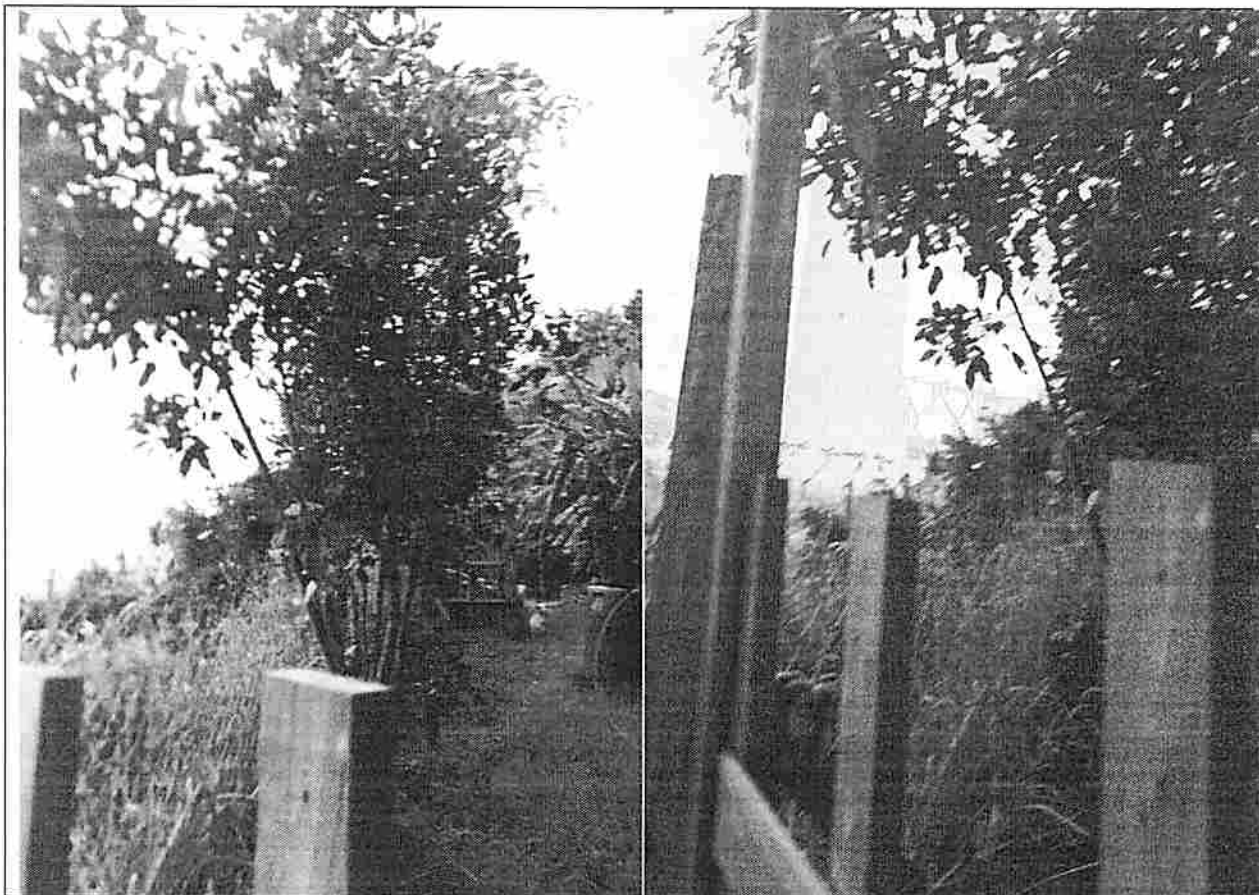
Foto n.º 17 – Km 05 – Invasão da área de domínio com edificações

Foto n.º 18 – Km 05

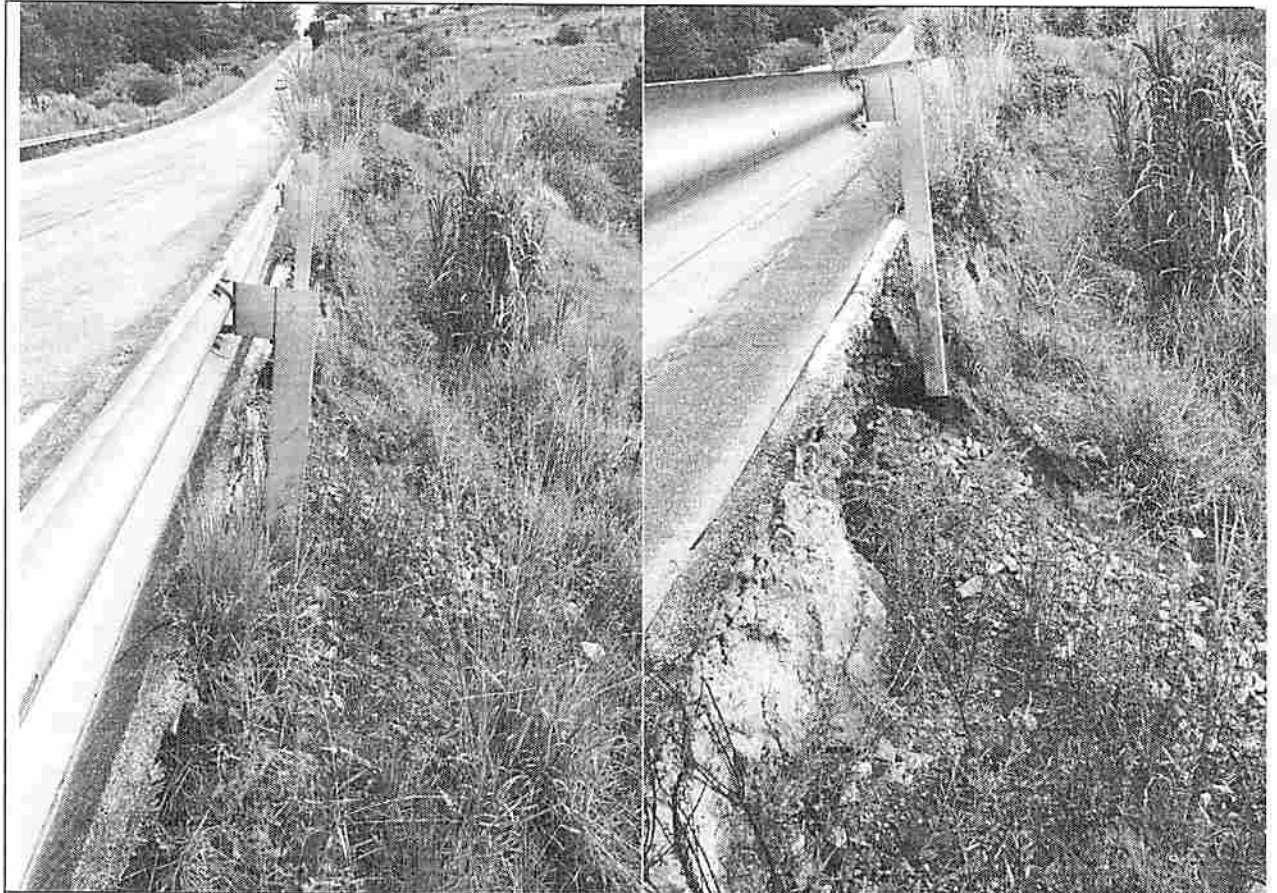
Foto n.º 19 – Km 7,5 – agravamento da erosão do talude

Foto n.º 20 – Km 7,5 – defensas metálicas sem função estrutural

Outro ponto muito crítico é o Km 7,5, próximo dos radares de velocidade instalados, onde o talude no sentido Rodovia Castelo Branco à São Roque, teve seu rompimento e percebemos, a olho nú, que as defensas metálicas estão penduradas, pois com a ocorrência do deslizamento de terra descalçou sua base, tirando totalmente sua função estrutural, podendo causar a qualquer momento um grande acidente.

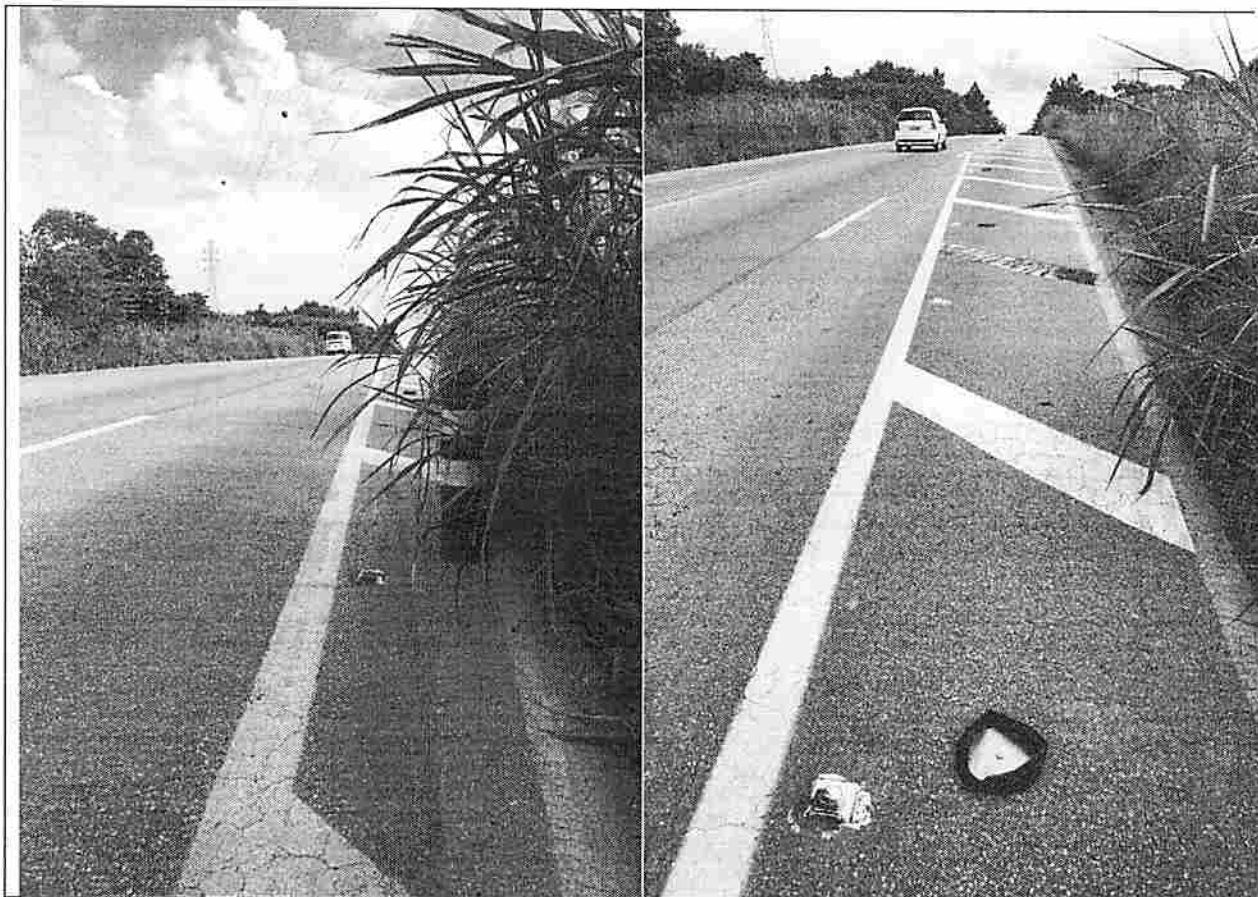
Foto n.º 21 – Km 08 -

Foto n.º 22 – Km 08 -

Um novo trecho teve rompimento de talude com forte erosão, onde já comprometeu o acostamento, levando ao colapso a drenagem superficial (canaletas de concreto) e até mesmo a sinalização vertical teve seu deslizamento como podemos notar na foto n.º 24. Foi realizada uma sinalização com balizadores em caráter emergencial, porém podemos notar que não restou nenhum balizador e o trecho encontra-se vulnerável.

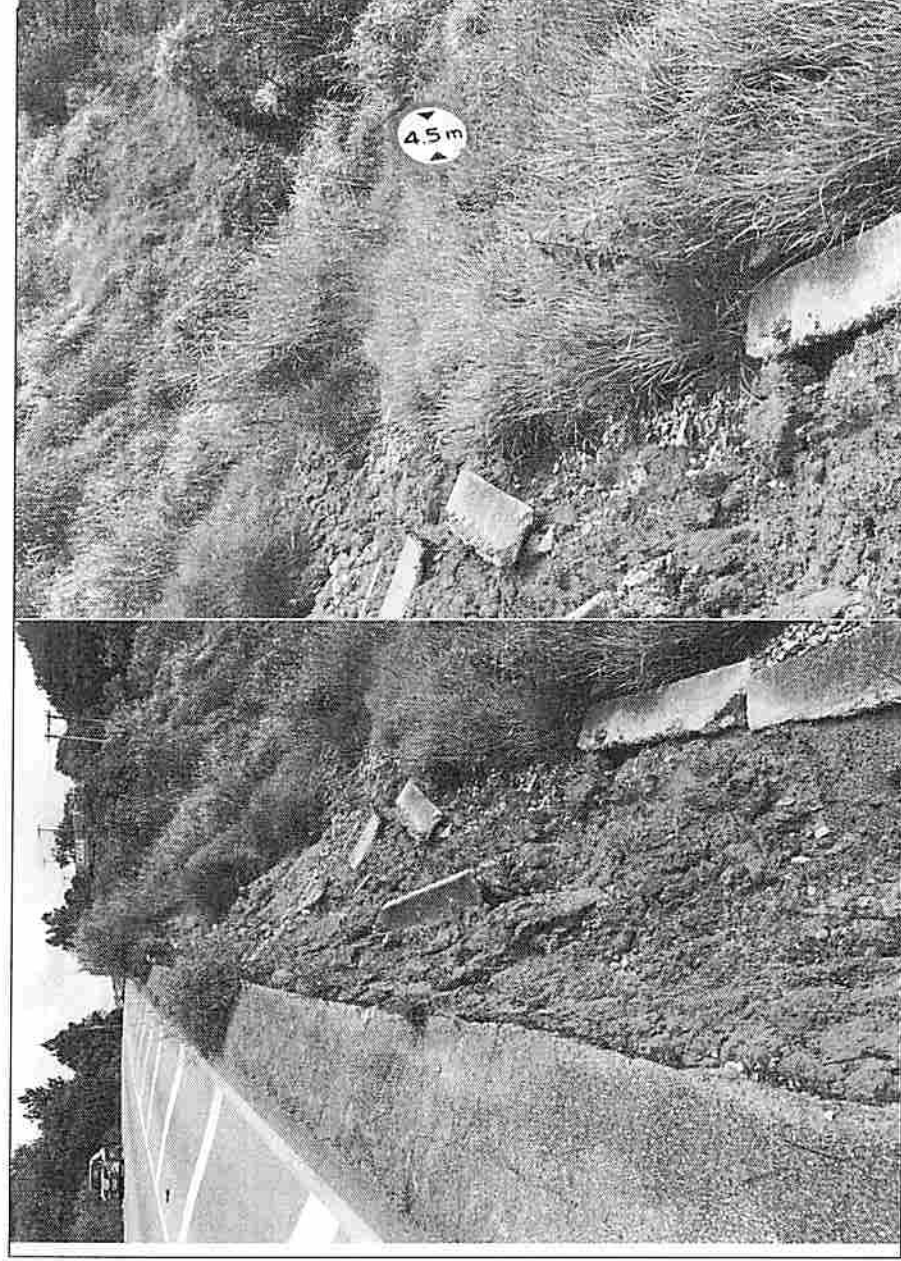
Foto n.º 23 - Km 08 - erosão do talude e rompimento da canaleta de concreto

Foto n.º 24 - Km 08 - detalhe da placa de sinalização vertical caída
