OFÍCIO VEREADOR Nº 425/2019

**PREFEITURA DA ESTÂNCIA TURÍSTICA DE SÃO ROQUE
COORDENADORIA MUNICIPAL DE PROTEÇÃO E DEFESA CIVIL
COMPDEC**

RELATÓRIO DE VISTORIA N.º 095/2019

Local: Rodovia Quintino de Lima, passagem de trem da empresa Remo - Goianã - São Roque.

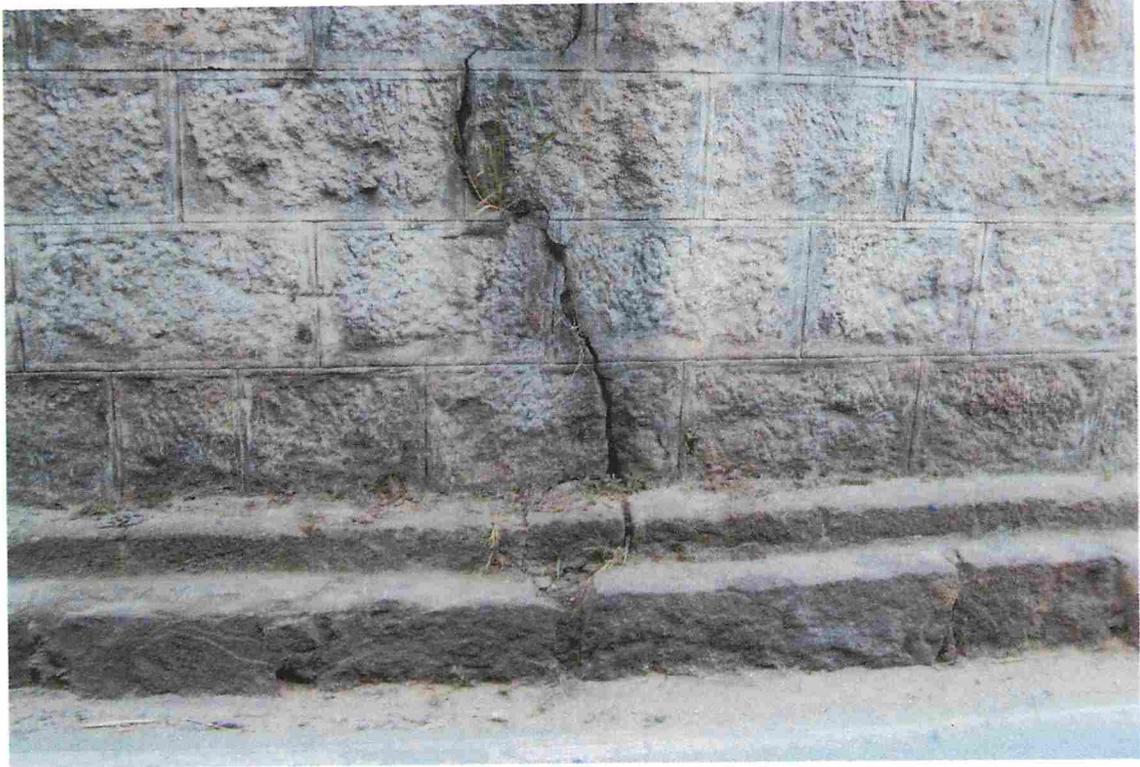
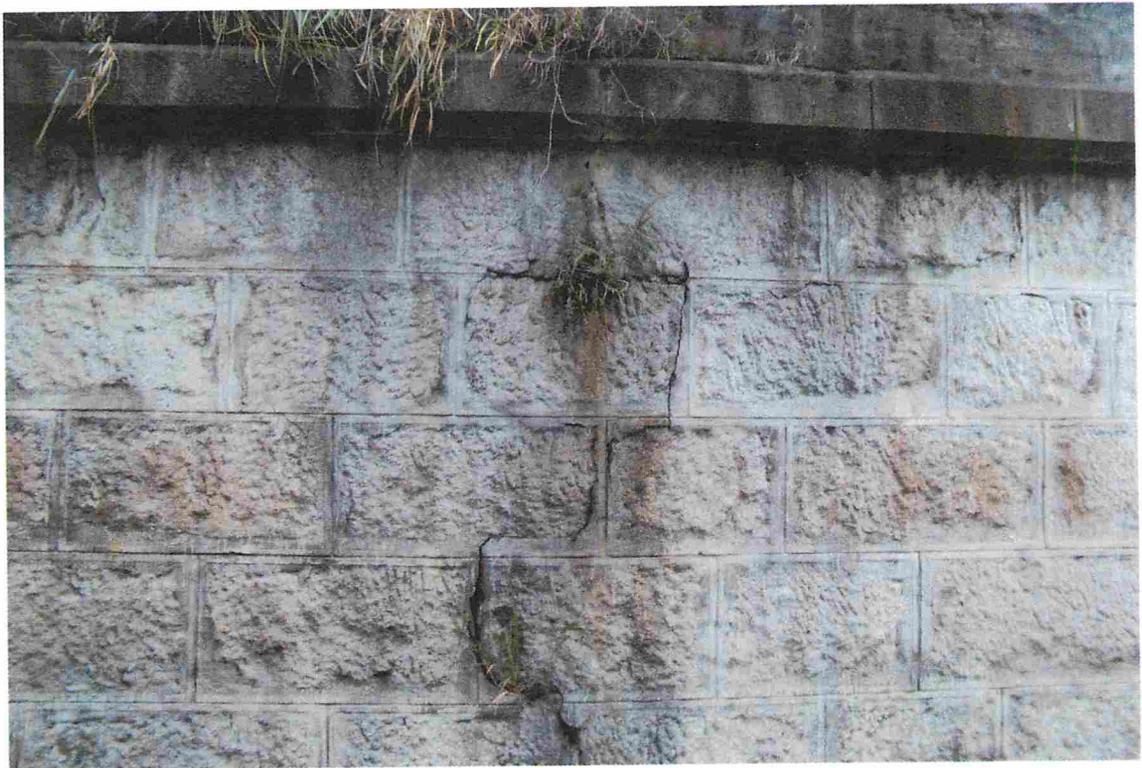
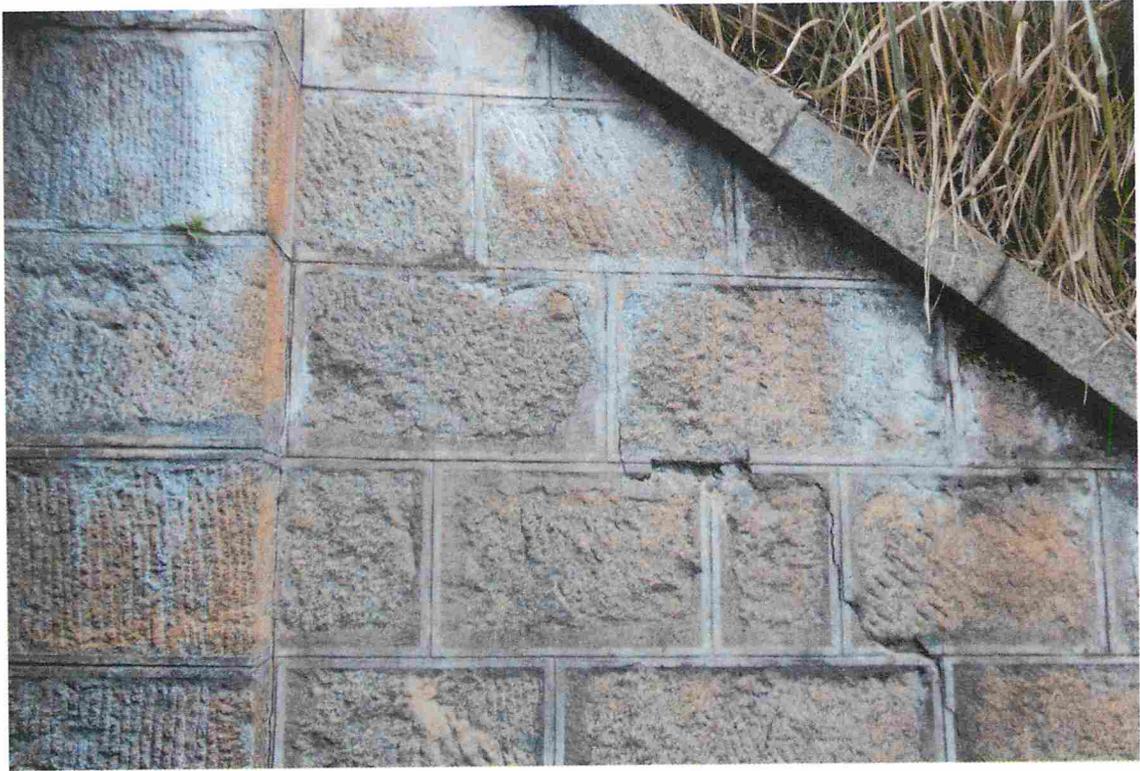
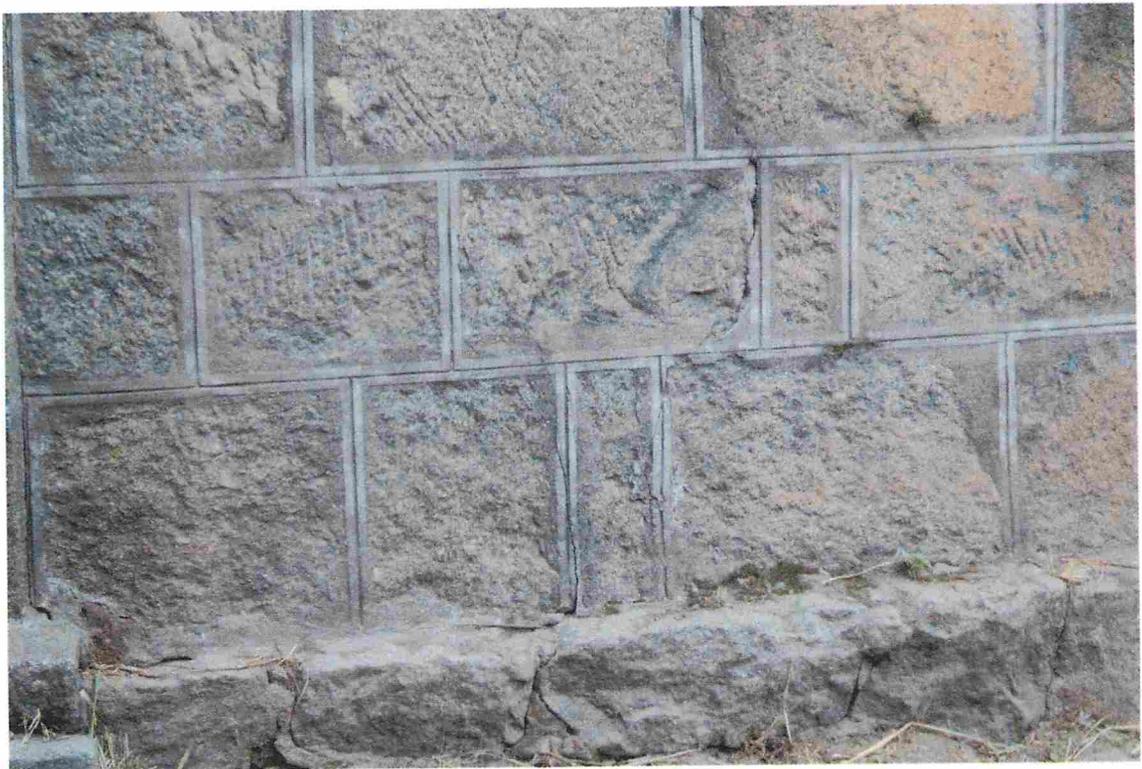
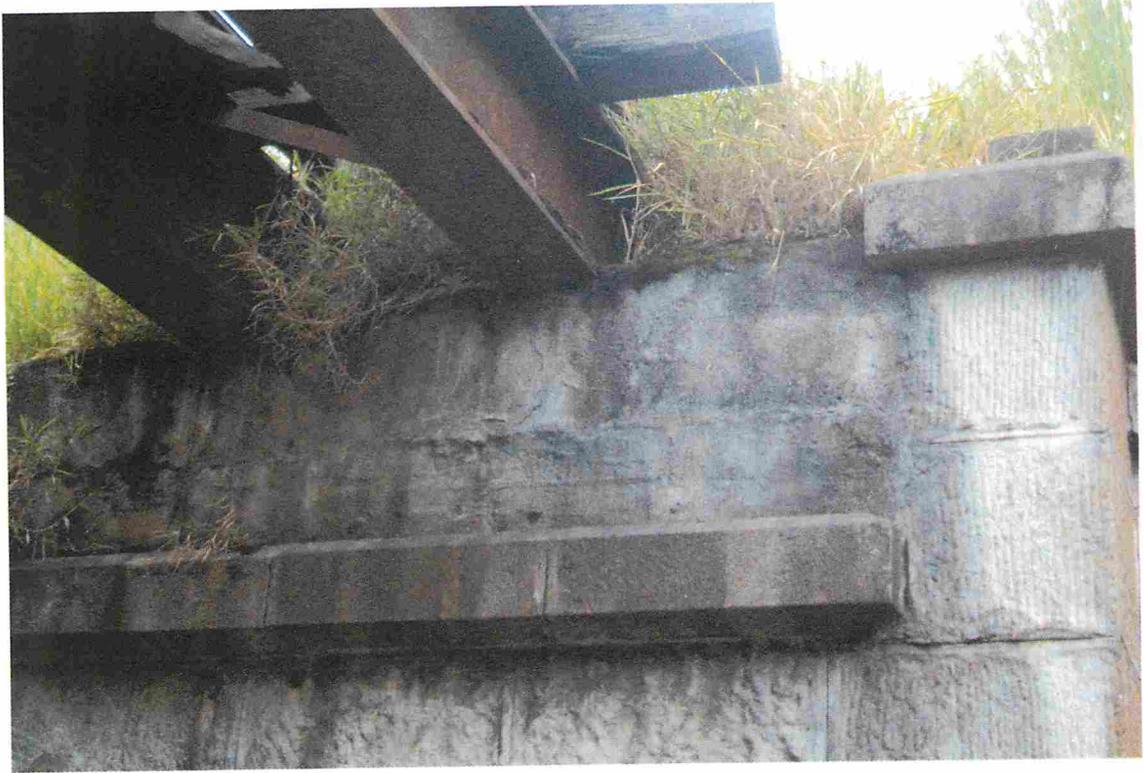
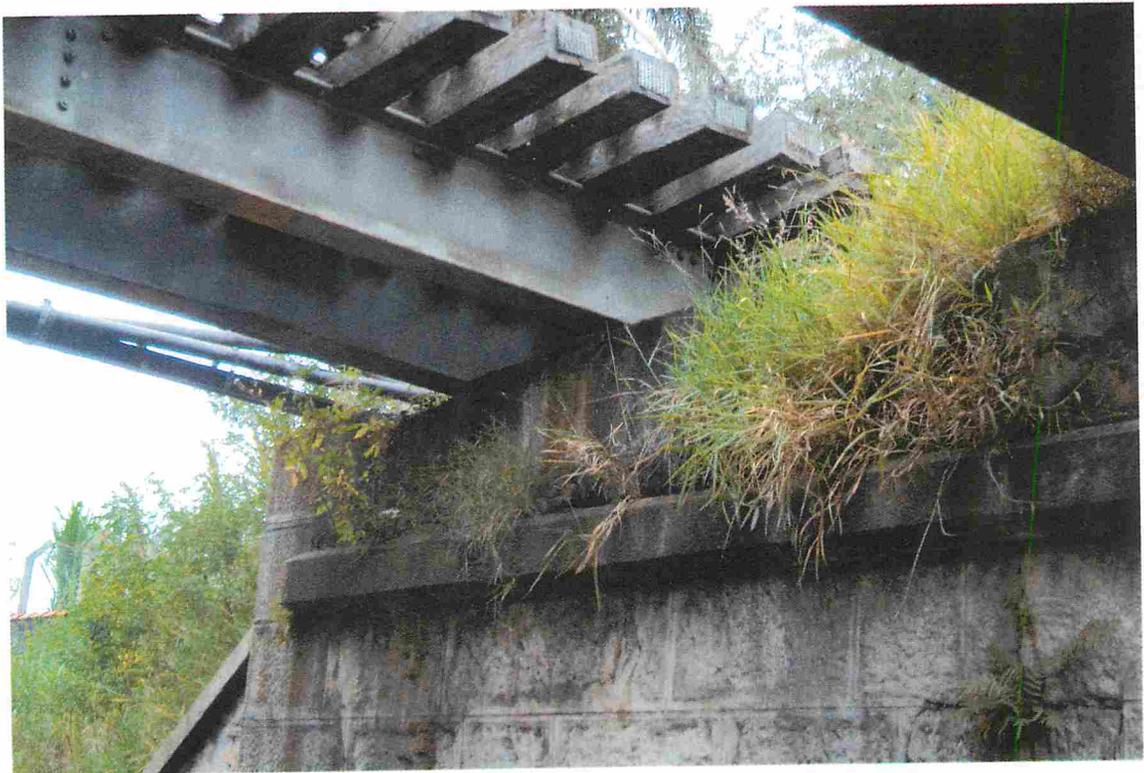
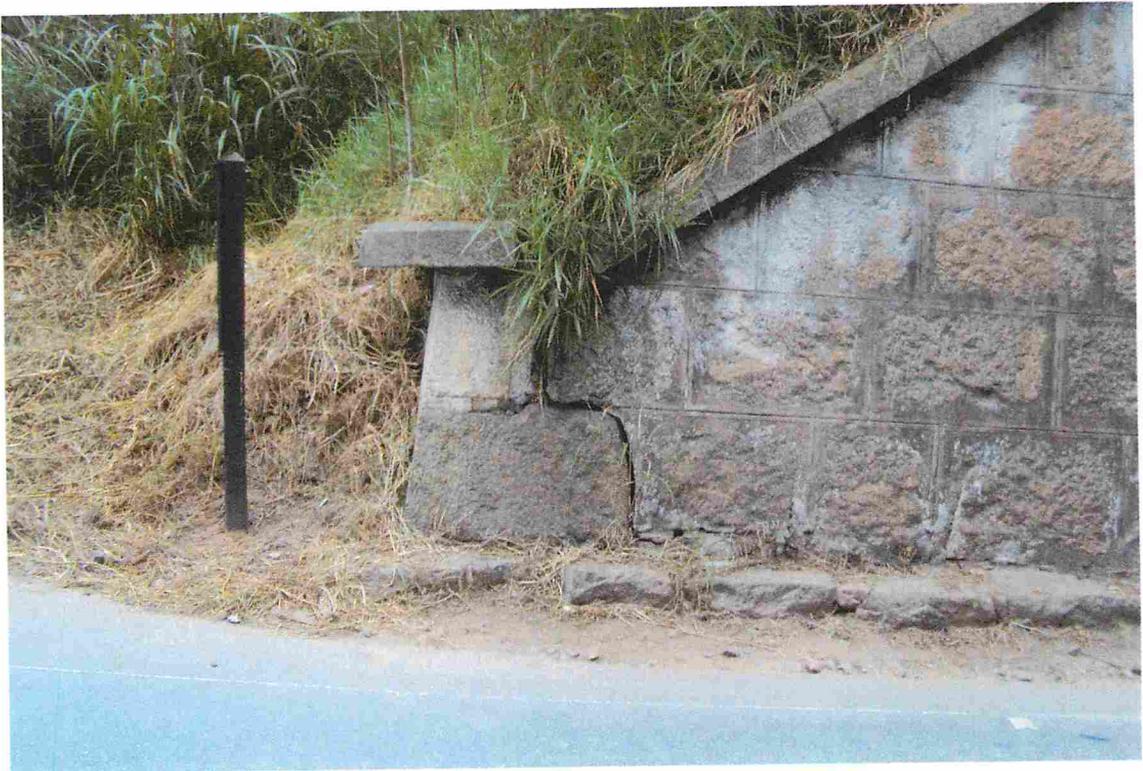
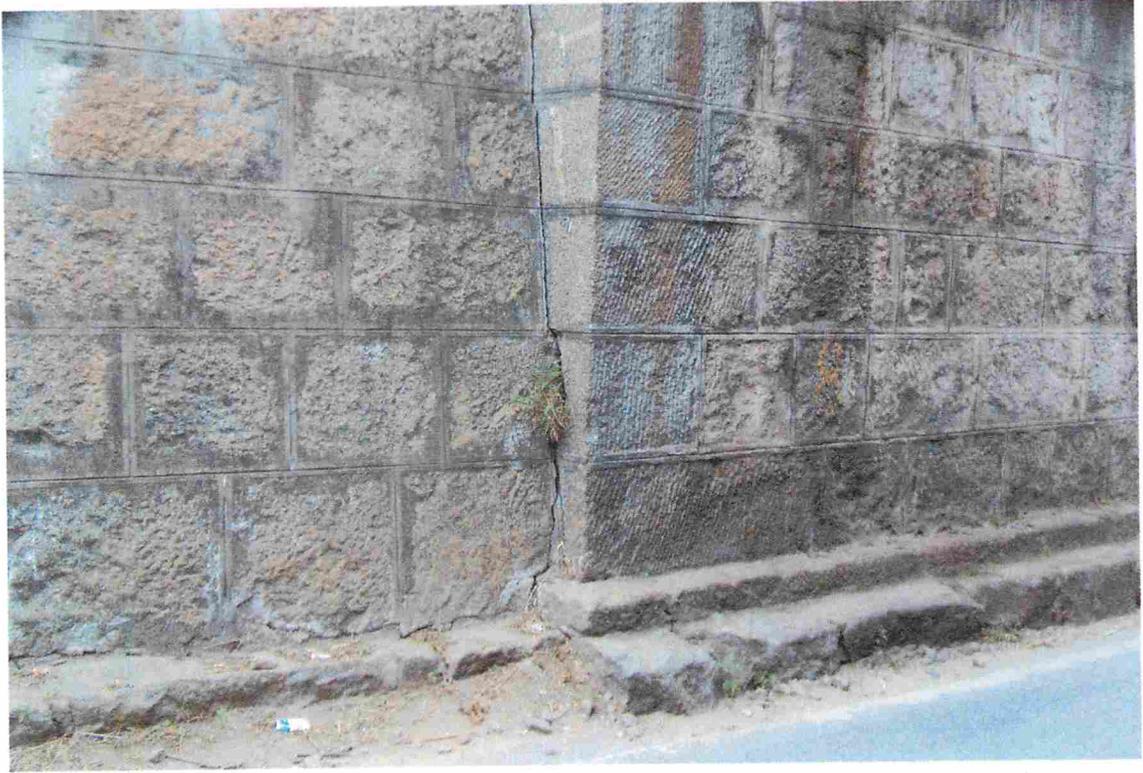
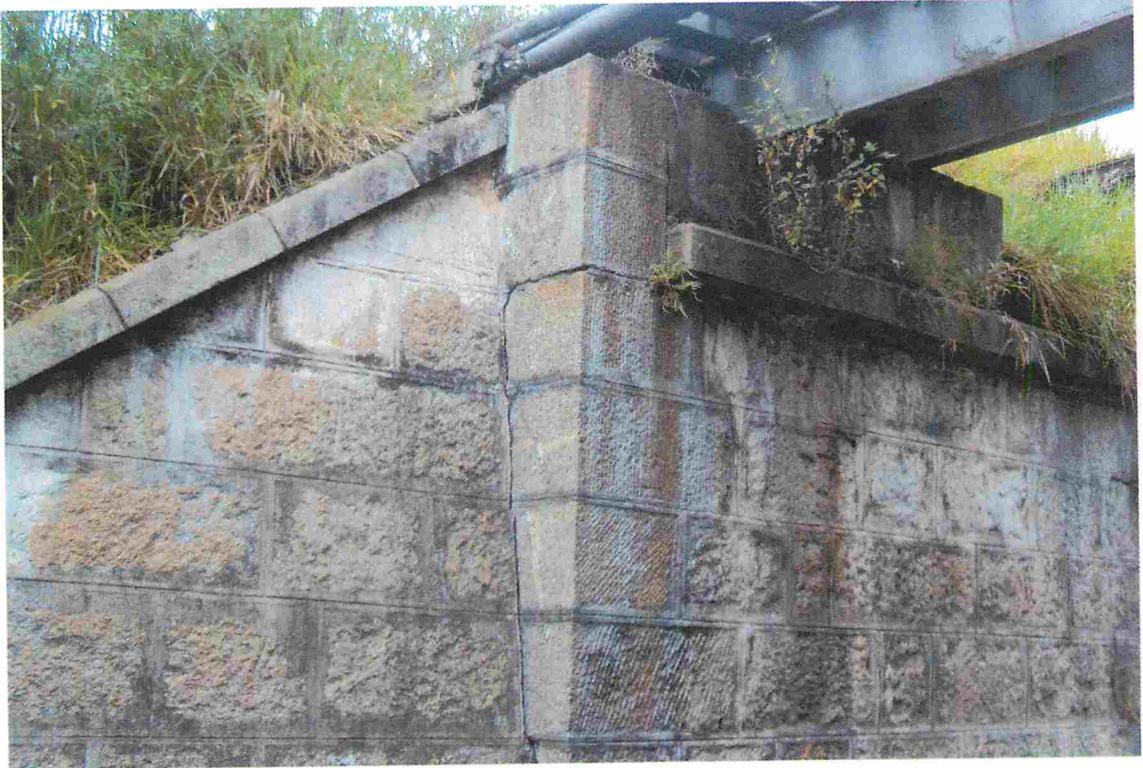
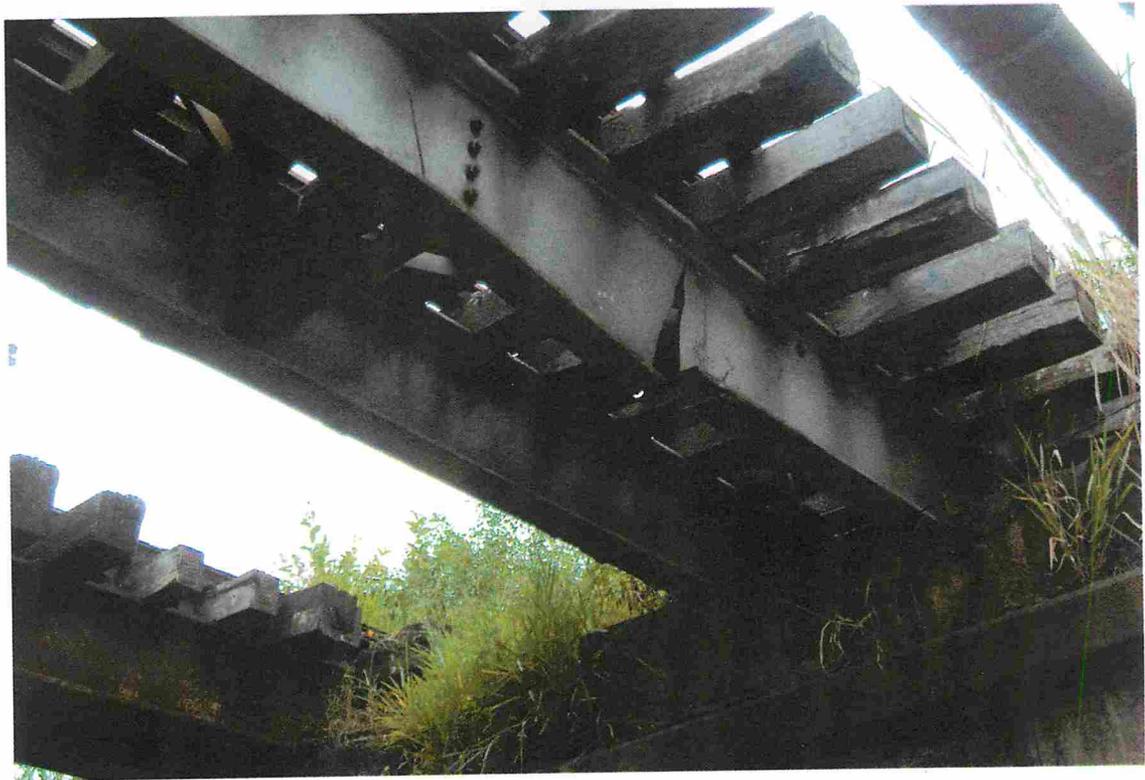
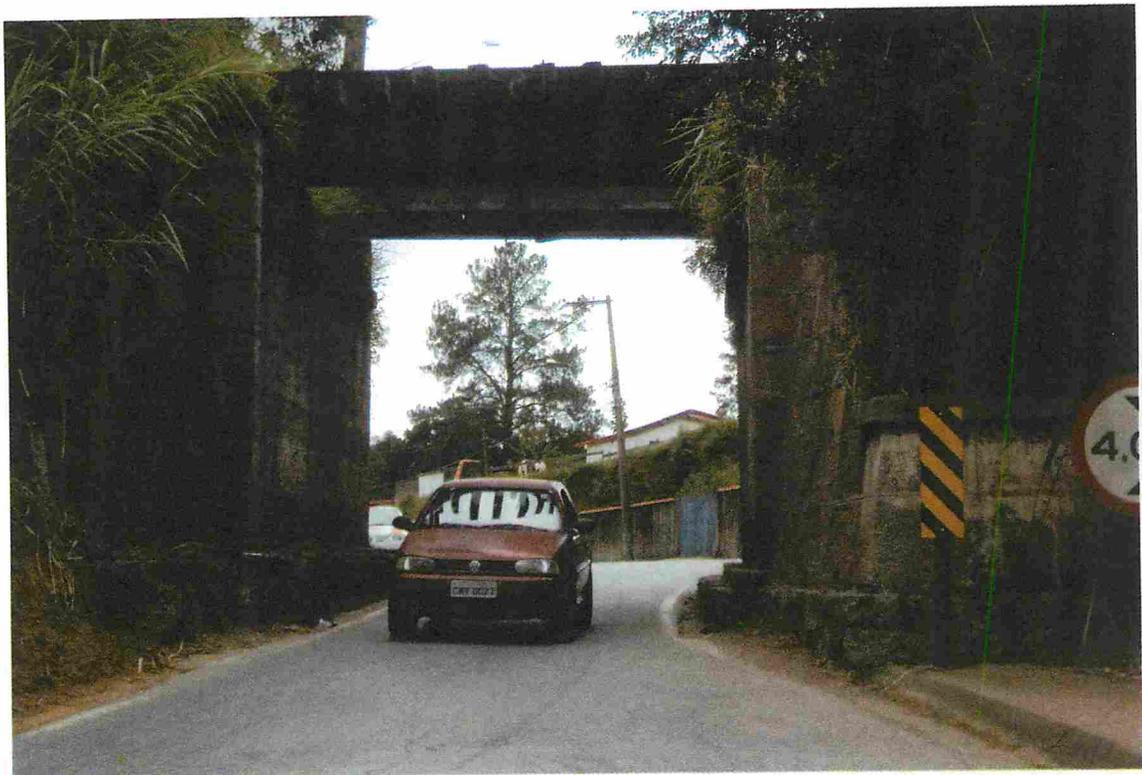
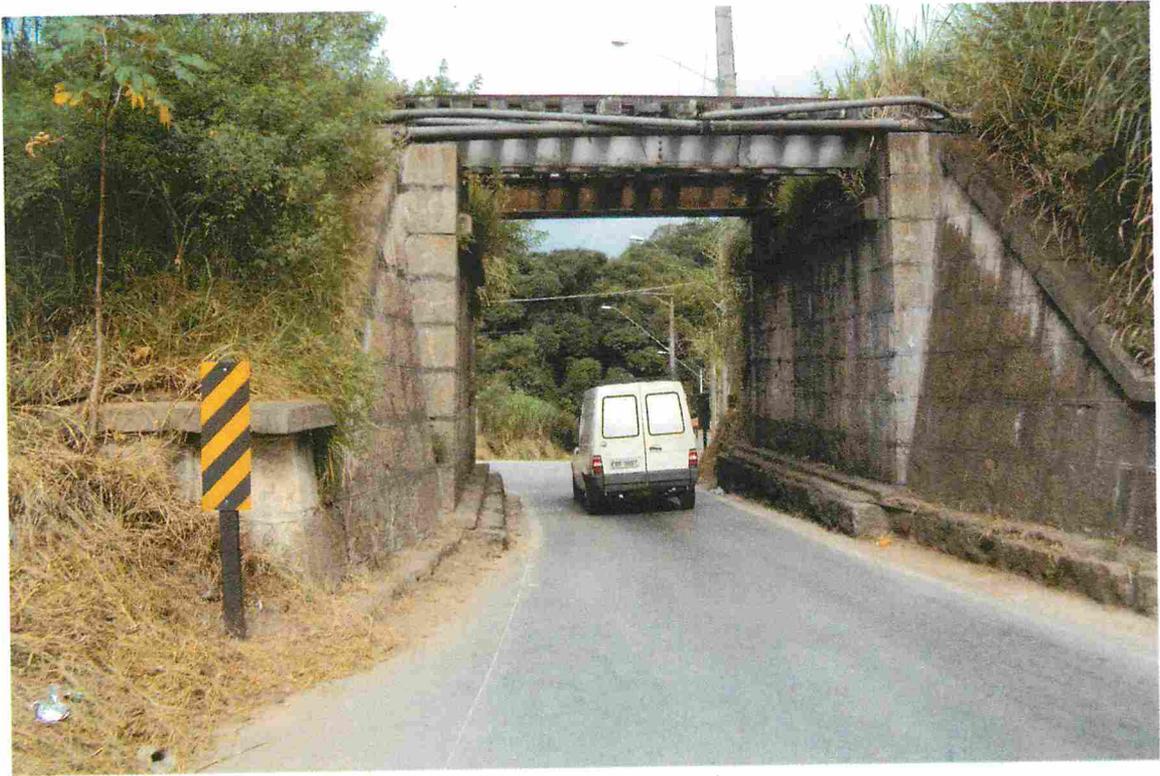
Efetuada vistoria no local citado, constatamos que o muro de sustentação do lado esquerdo da rodovia sentido centro/bairro, no qual se apoia a rede ferroviária, encontra-se com várias rachaduras verticais profundas, que caracterizam uma possível desestabilização desse muro. Uma das vigas de ferro que formam a linha férrea está com uma grande rachadura ocasionada por uma batida de um caminhão à tempos atrás. A linha férrea encontra-se desativada. O muro de sustentação do lado direito encontra-se intacto.

Esta COMPDEC avalia que há risco de desmoronamento desse muro de apoio, que pode causar danos à vida humana, aos veículos que por transitam. Também se observa que o volume de veículos que por ali transitam é considerável, e por ser uma passagem de um veículo por vez, não ter calçada para pedestres, sugerimos que essa passagem seja refeita com alargamento da rodovia. A concessão da rodovia é do DER, sendo necessária uma intervenção junto a esse órgão para as providências a serem tomadas para a melhoria do local. A rede ferroviária está ao encargo da empresa Remo.
