RELATÓRIO TÉCNICO

Ofício Vereador nº 1941/2021

Rede Coletora de Esgoto

SÃO ROQUE

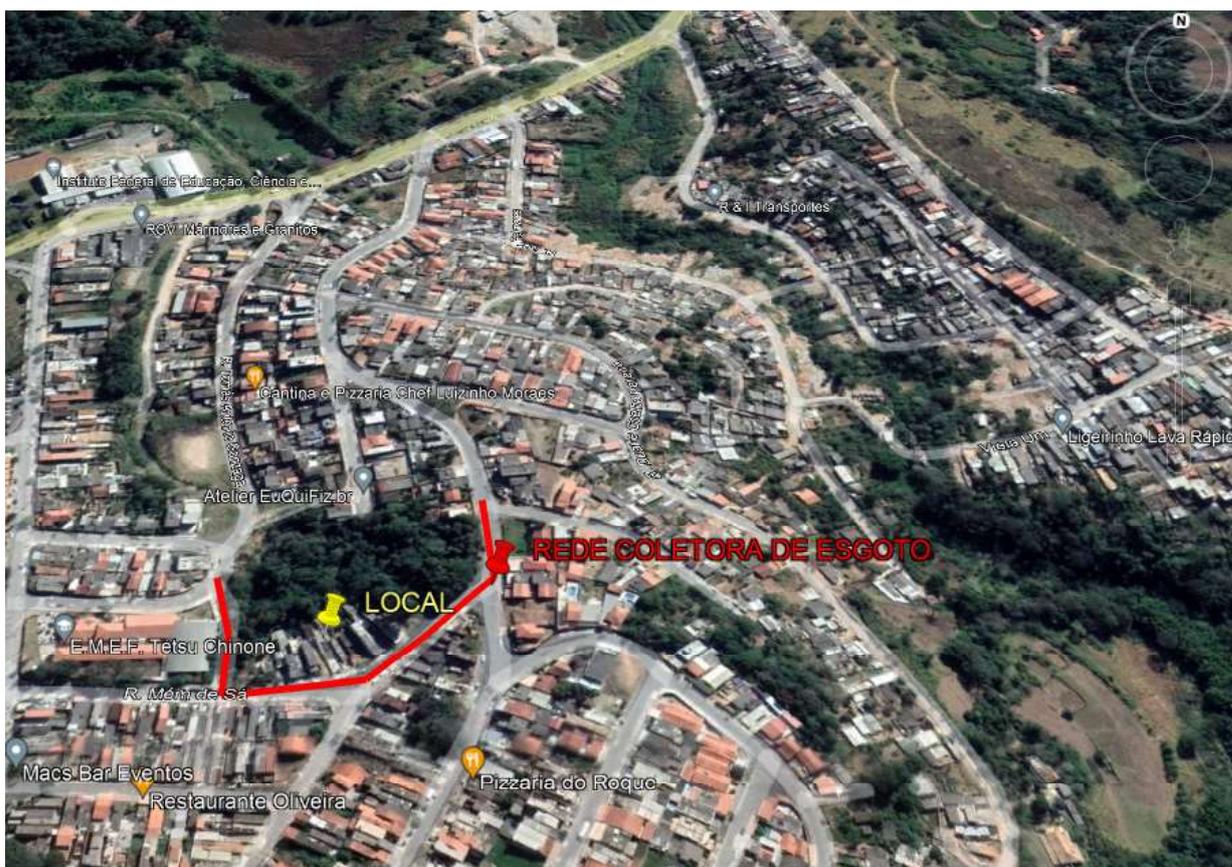
Conforme croqui apresentado no ofício em tela, em diligência ao local os técnicos da SABESP constaram a existência de rede coletora de esgoto na referida rua, defronte às residências mencionadas, conforme imagem 1, abaixo.

Imagem 1: Vista geral do local

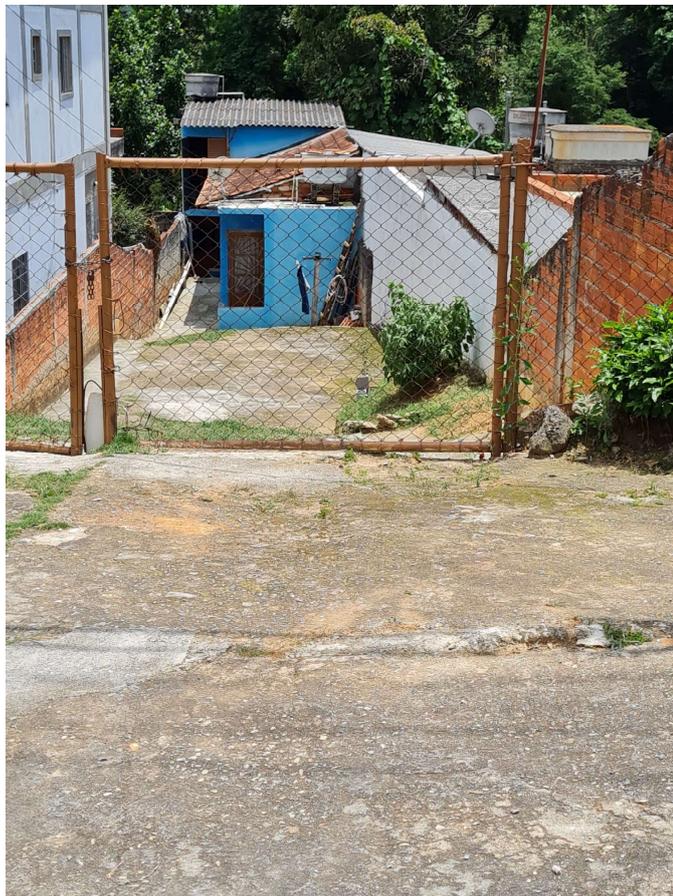
Ocorre, no entanto, que os terrenos onde foram construídos os imóveis em questão possuem topografia com inclinação da frente para os fundos dos lotes, chamadas soleiras negativas em relação a rua da frente, onde está a rede coletora, impossibilitando o esgotamento dos mesmos por gravidade.

Imagem 2: Vista a partir da rua, de imóvel do local (soleira negativa)

Para situações dessa natureza a alternativa técnica e econômica mais viável e aplicada é a adoção de fossas sépticas individuais por imóvel. Alternativa essa que não deve ser confundida com as fossas negras (escavação simples para receber os esgotos diretamente no solo), comumente feitas de forma precária e que não atendem a necessidade técnica e nem, tampouco, a legislação sanitária vigente.

Outra alternativa também utilizada é a implantação de sistemas, também individuais, de bombeamento dos efluentes do imóvel a partir dos fundos, até a caixa de inspeção na entrada dos imóveis, para posterior conexão à rede coletora pública existente na rua, operada pela SABESP.

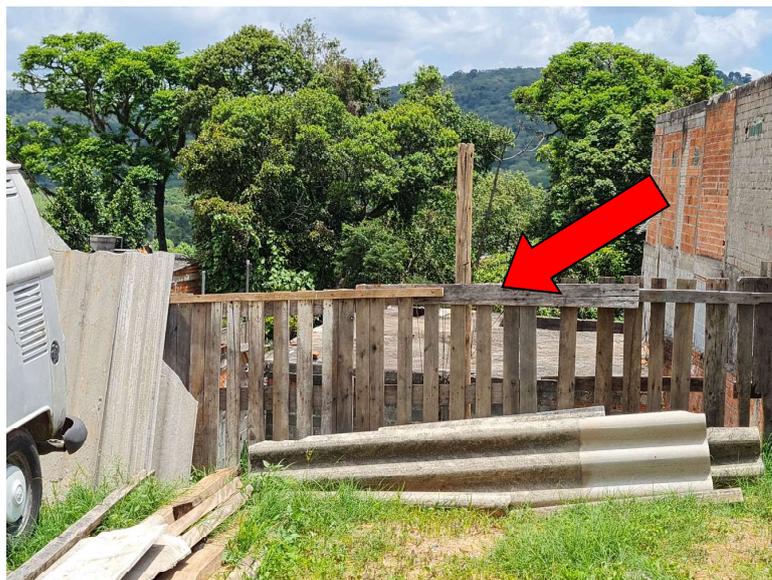
Imagem 3: Vista a partir da rua, de imóvel do local (soleira negativa)

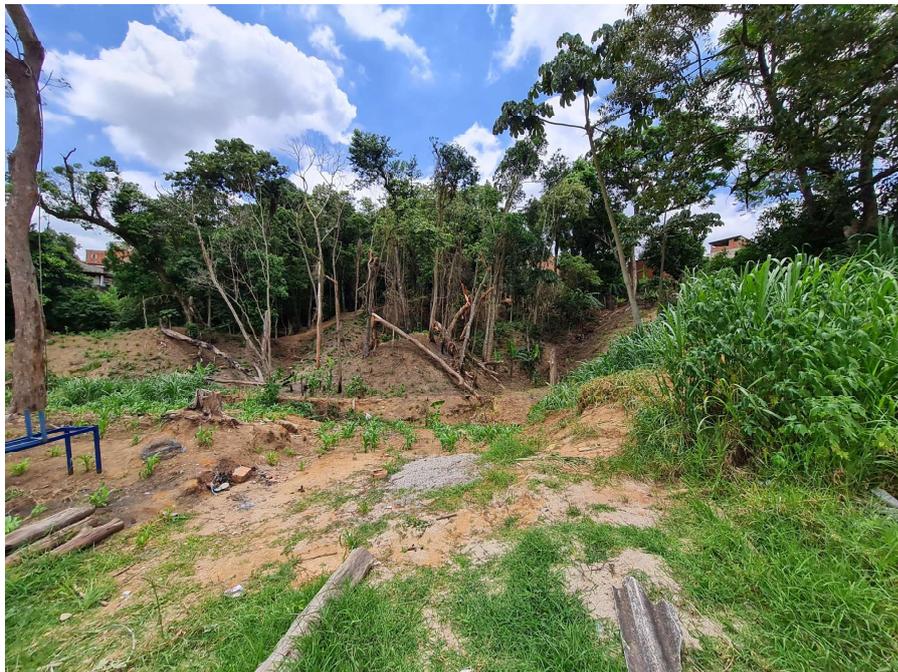
O local é de acesso dificultado pela topografia acidentada, bem como pela densa mata existente. Eventuais ocupações com quaisquer equipamentos de atendimento público deverão ser precedidos de definição, pelo poder público, de implementação de vielas e/ou vias públicas, bem como com remoção de vegetação para acesso com equipamentos de medição para elaboração de projetos, posterior acesso com equipamentos para execução das eventuais obras necessárias e manutenções posteriores.

Imagem 4: Vista da área institucional de frente com a Rua Tomás Antônio Gonzaga.

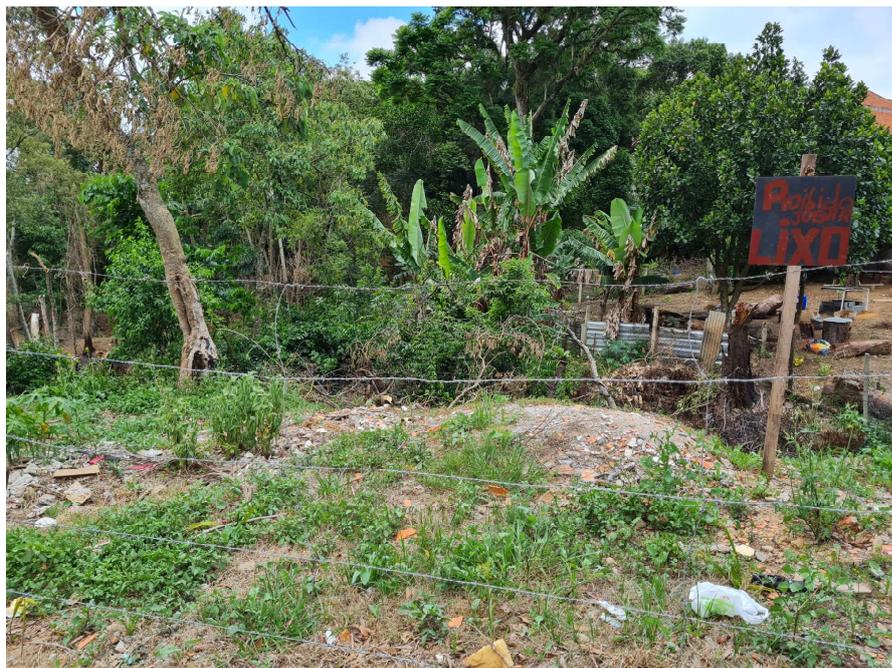
Imagem 5: Vista do fundo dos Imóveis
