PREFEITURA DA ESTÂNCIA TURÍSTICA DE SÃO ROQUE
COORDENADORIA MUNICIPAL DE PROTEÇÃO E DEFESA CIVIL
COMPDEC

RELATÓRIO DE VISTORIA N.º 013/2018

LOCAL: Rua Francisco Lambiazzi, altura do n.º 120 – Mailasque – São Roque

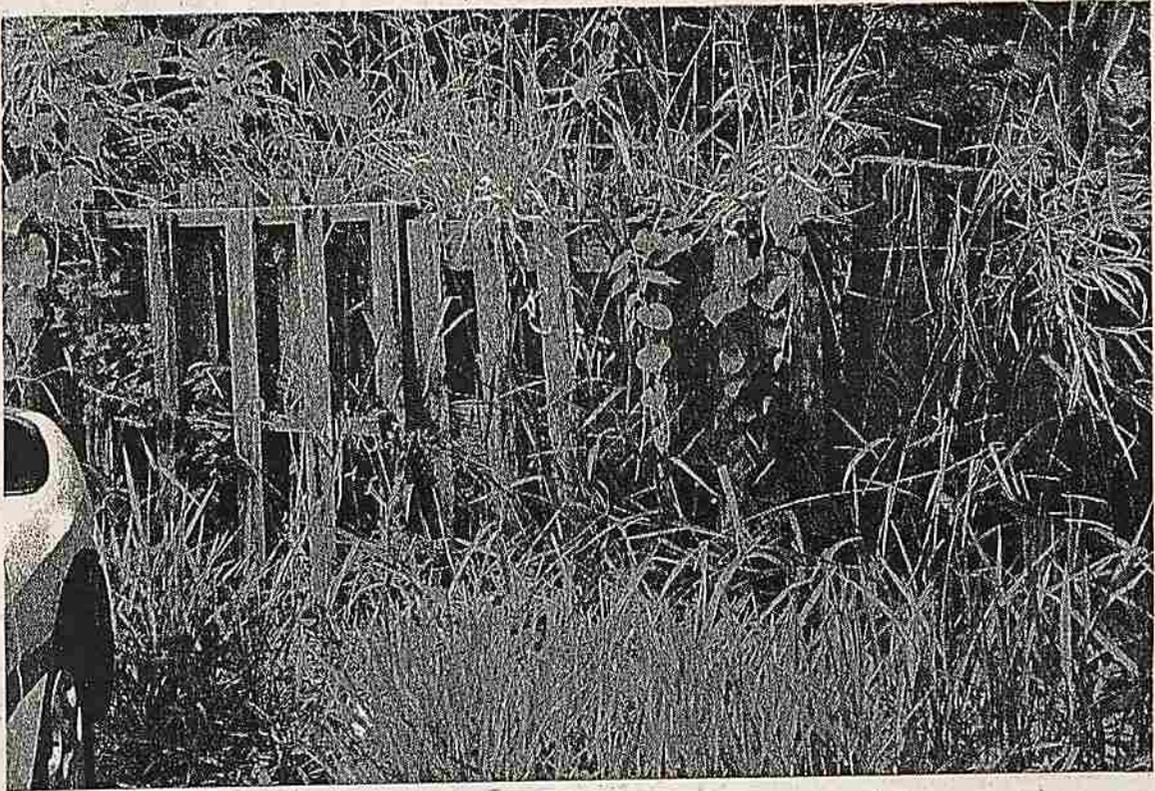
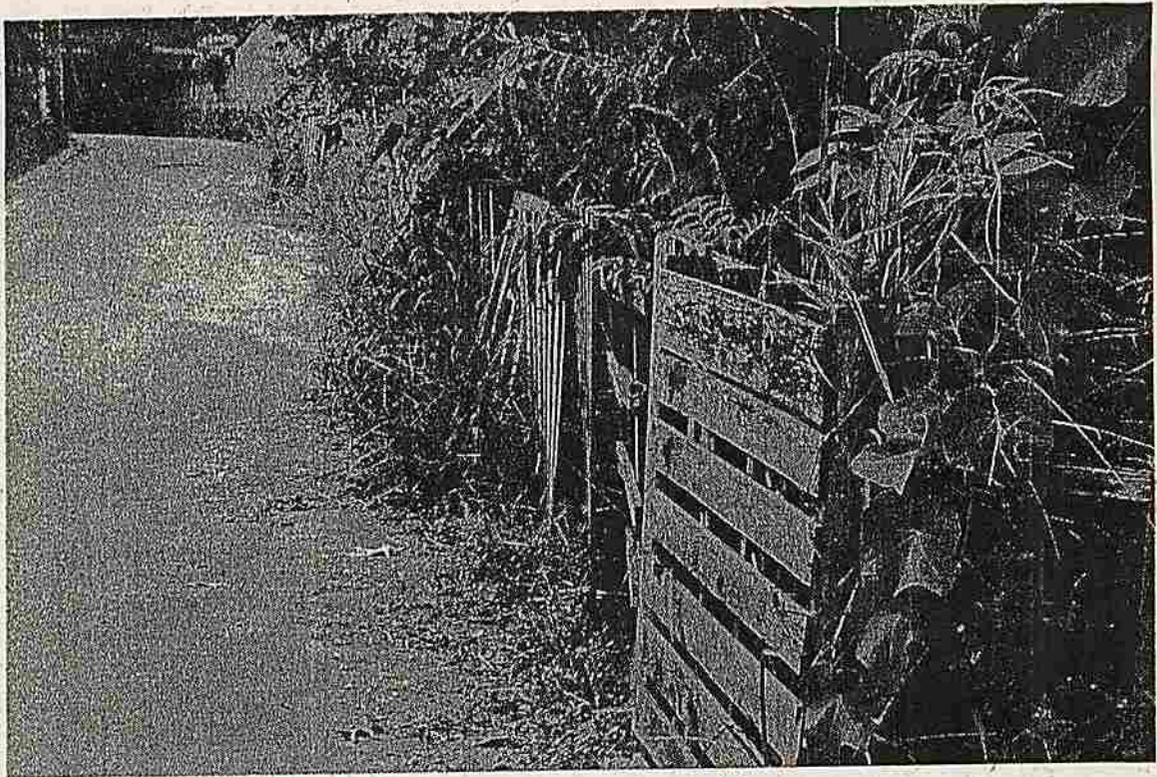
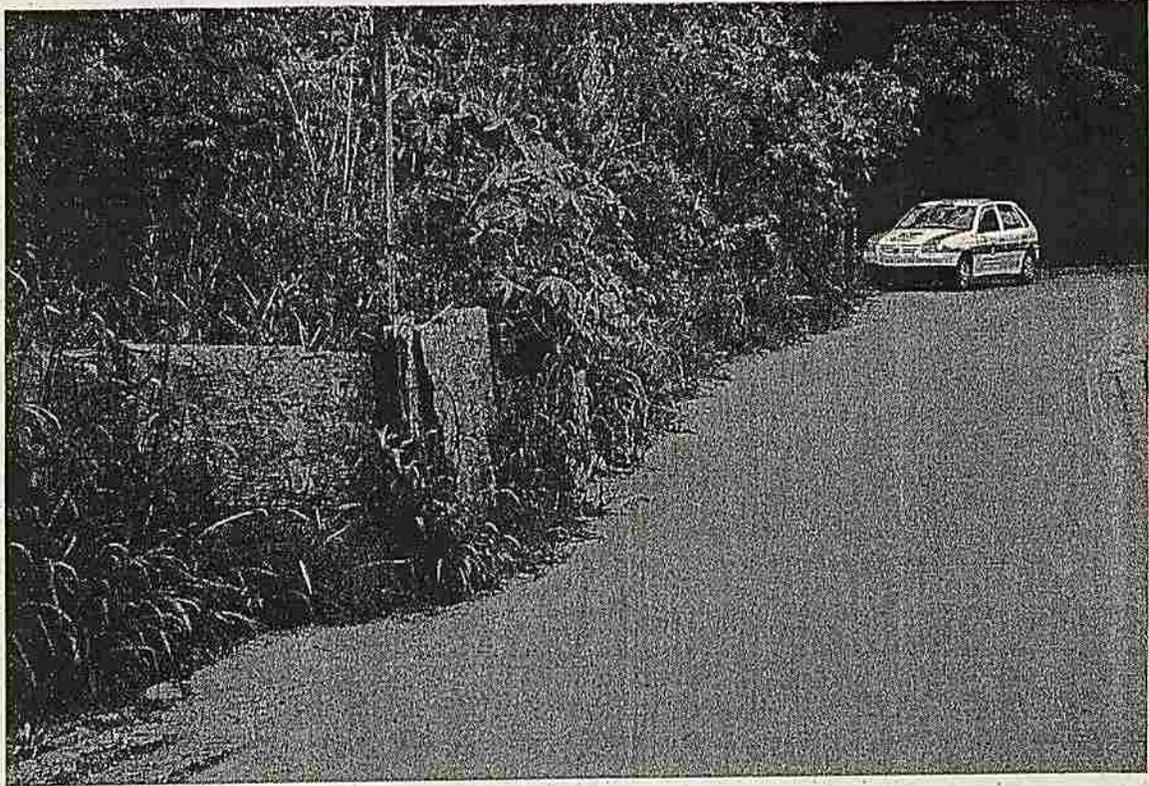
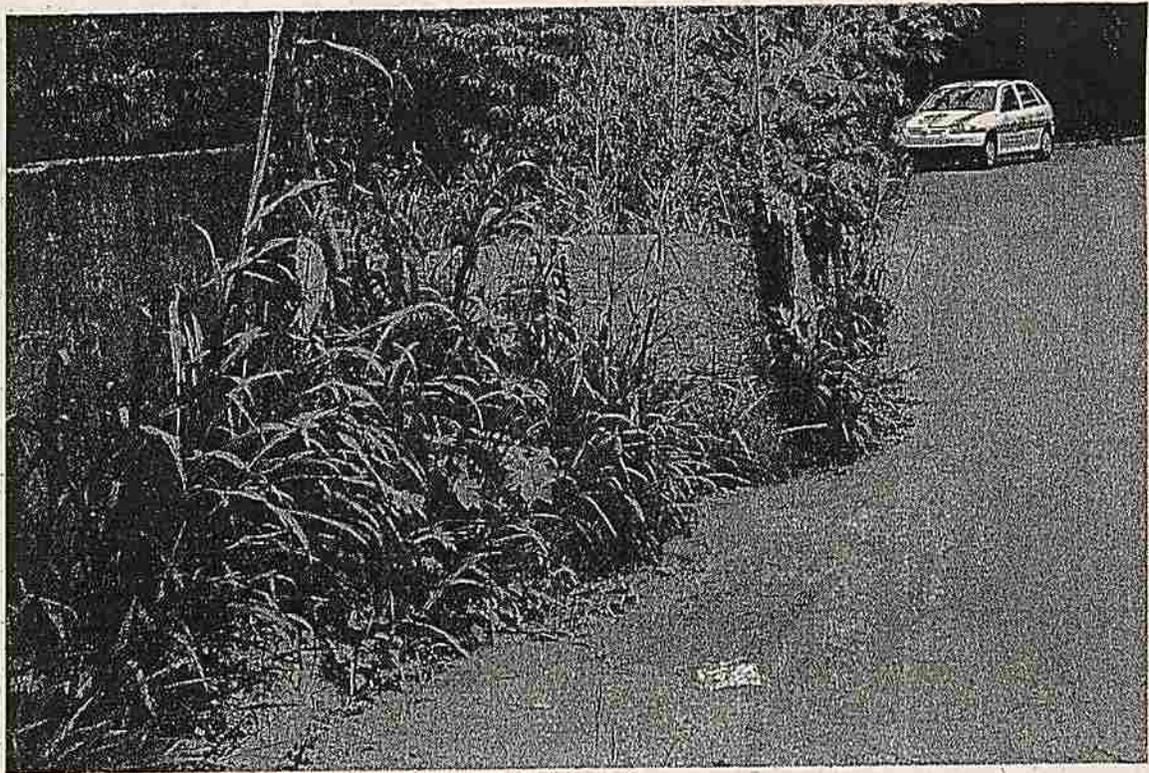
Efetuada vistoria no local citado, constatou-se que devido a uma forte erosão num talude às margens da rua, esta encontra-se com quase um metro de estreitamento, sendo que este trecho está protegido por pedaços de madeira. Observa-se que essa erosão é causada pelo deslizamento do talude que apoia esse trecho da rua.

Há risco de continuar esse desmoronamento, pois não existe proteção para evitá-lo. Sugiro encaminhamento desta vistoria ao Departamento de Planejamento para que se, for de competência do proprietário do terreno que margeia a rua, que seja notificado a construir um muro de arrimo para sustentação do talude, ou que se for de competência da Prefeitura, que esta providencie a construção desse muro de arrimo pelo mesmo motivo. Com a continuidade desses deslizamentos poderá ocorrer um estreitamento maior da rua e conseqüentemente risco para as pessoas e veículos que por ali transitarem.
