RELATÓRIO DE VISTORIA N.º 021/2019

Data da realização: 15/02/2019.

Local: Rua Eugenio Benedito Pedroso, 410 Volta Grande - São Roque.

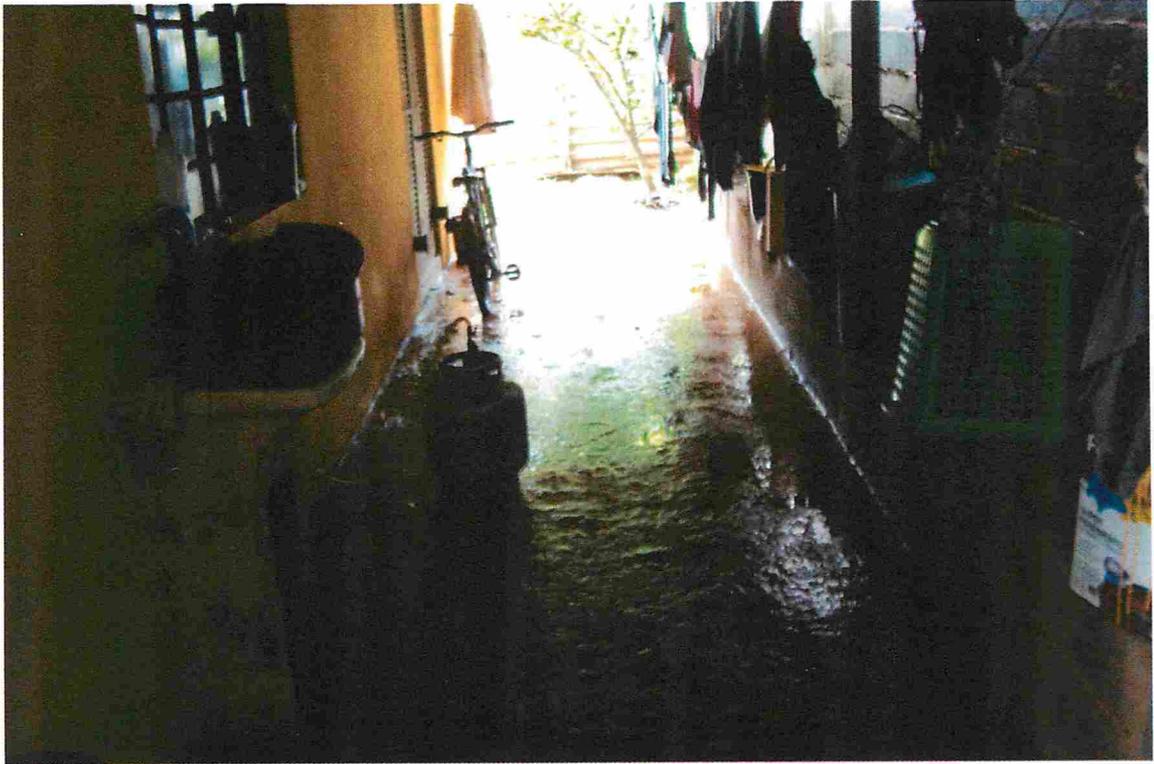
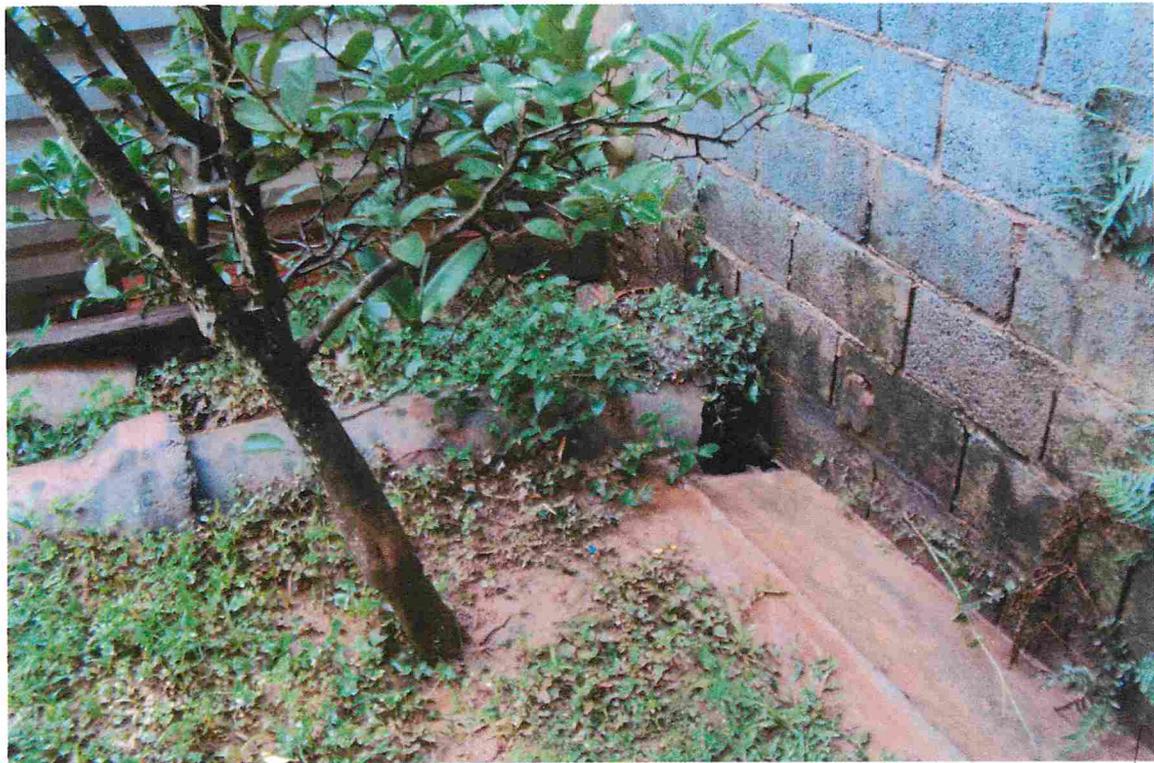
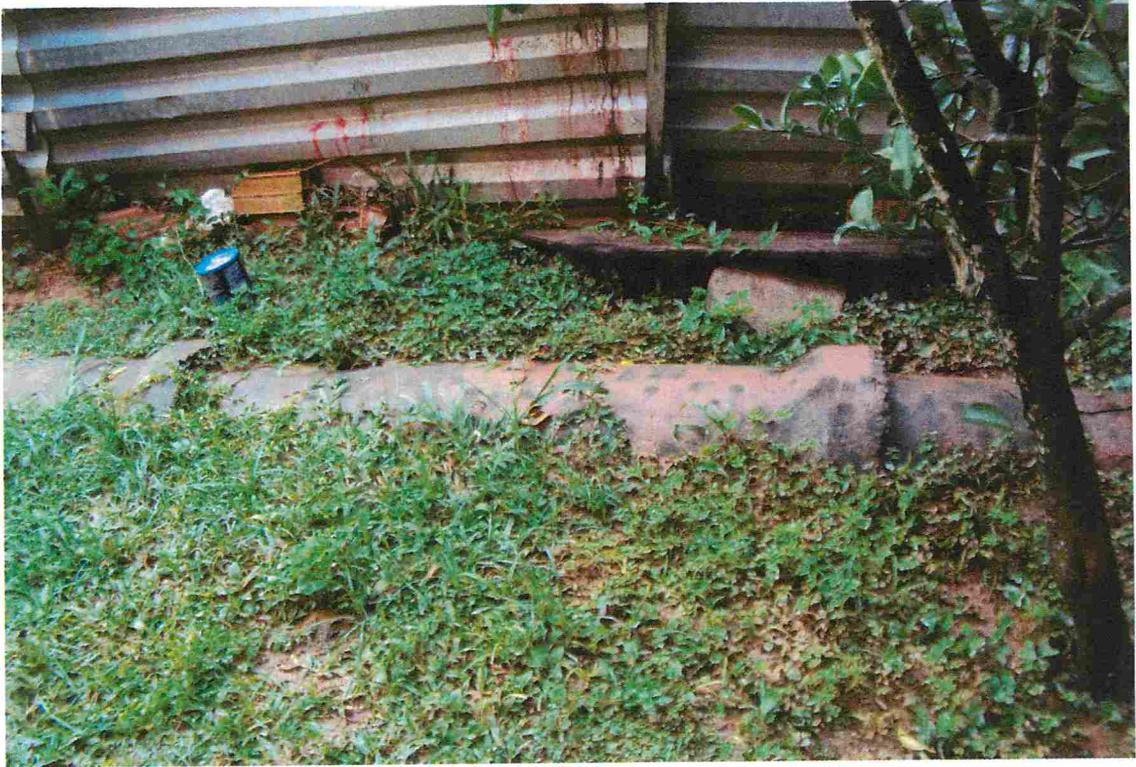
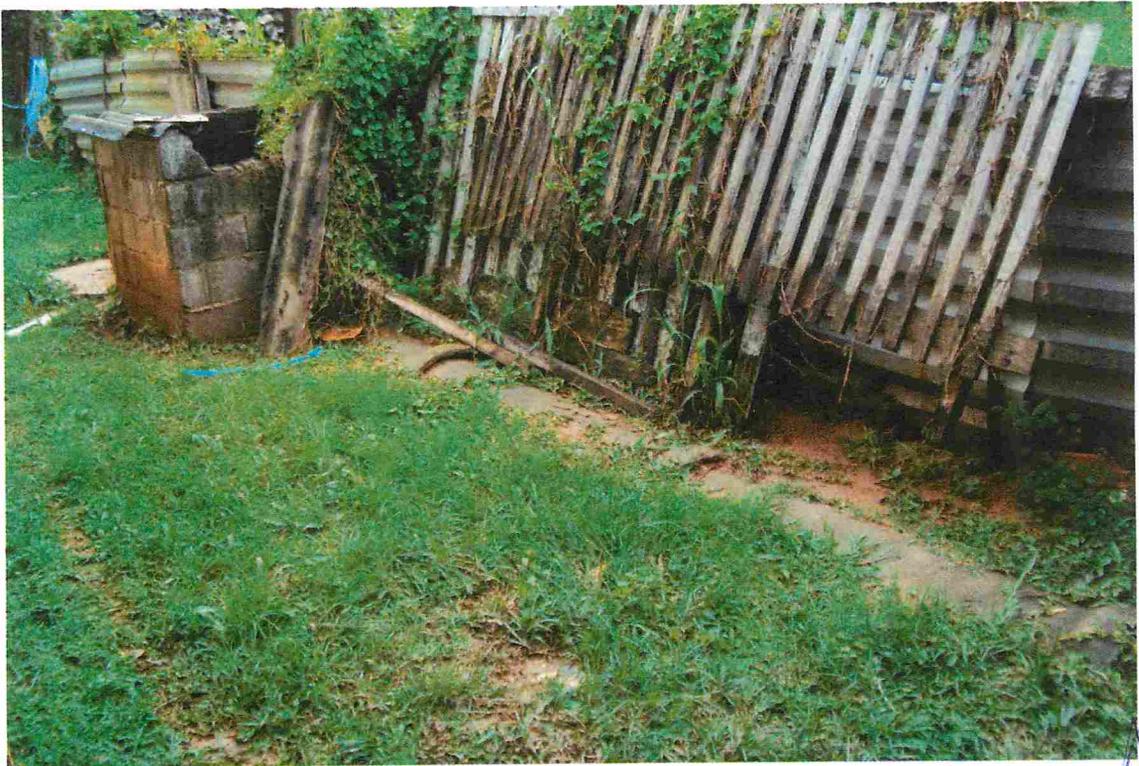
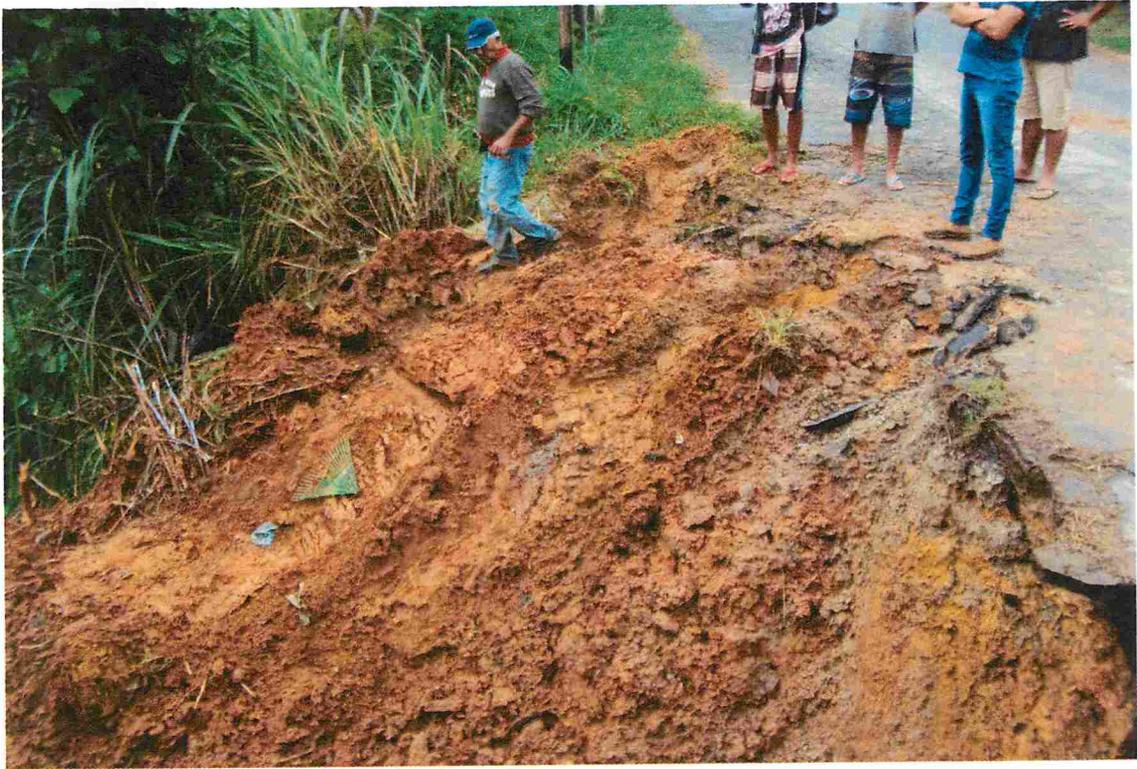
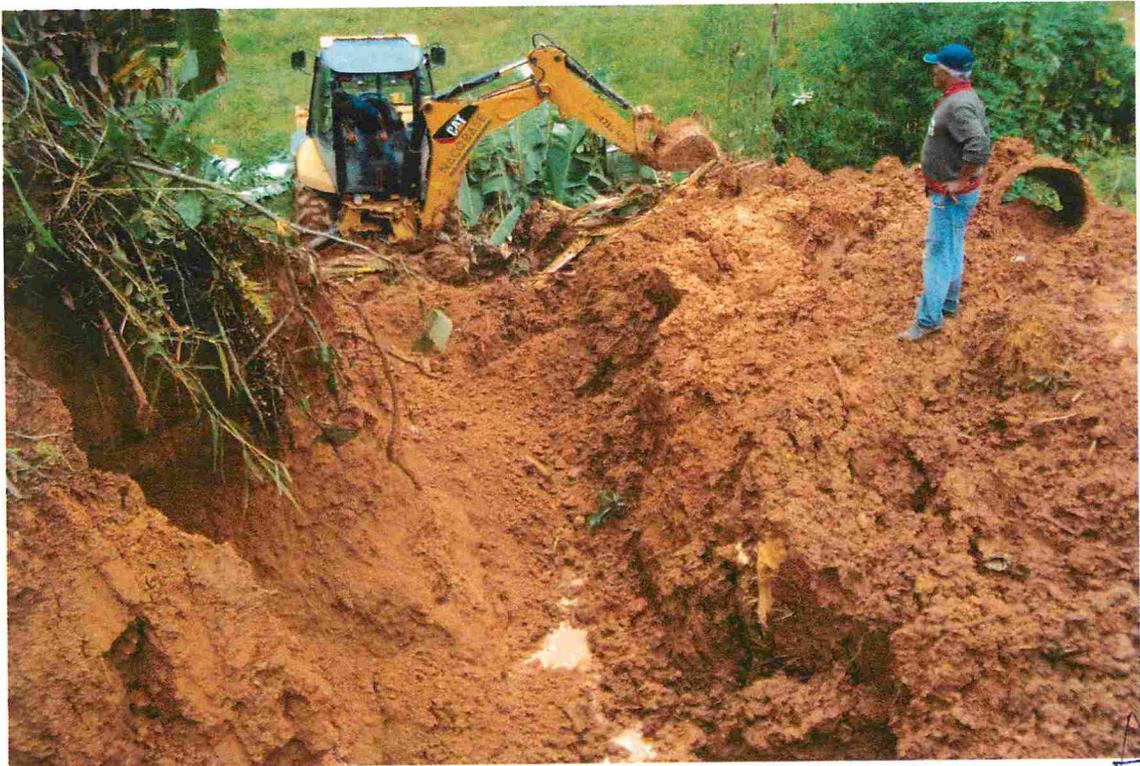
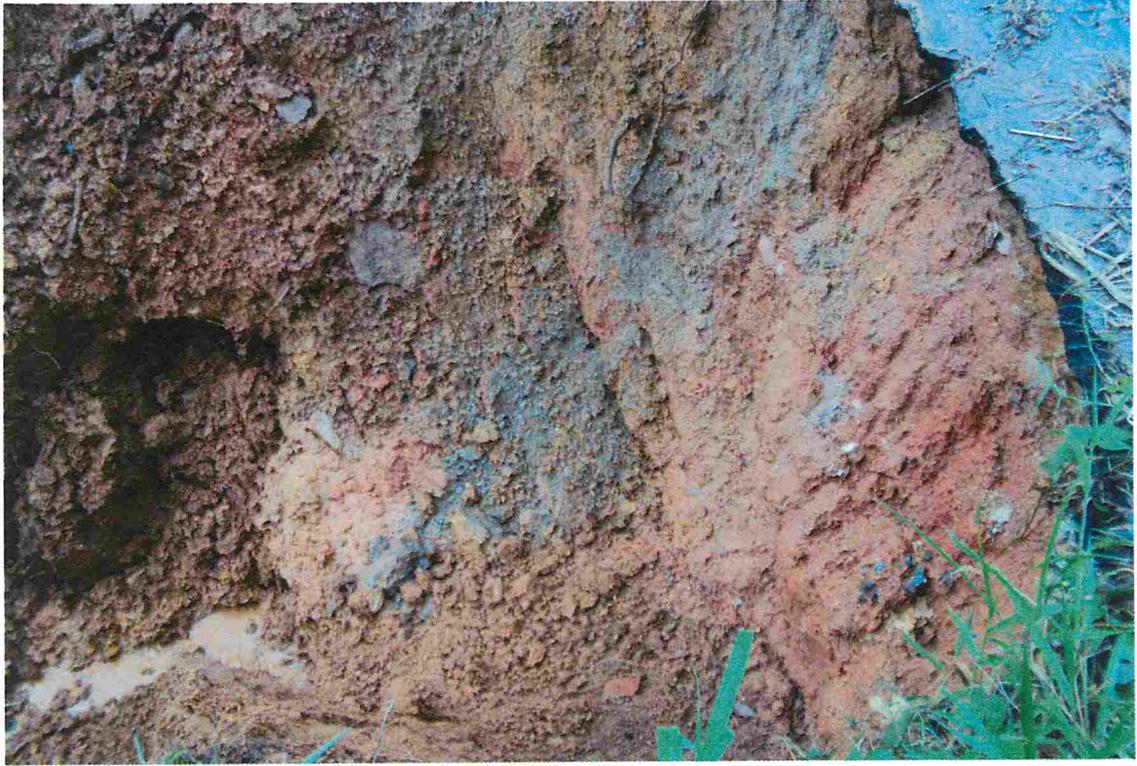
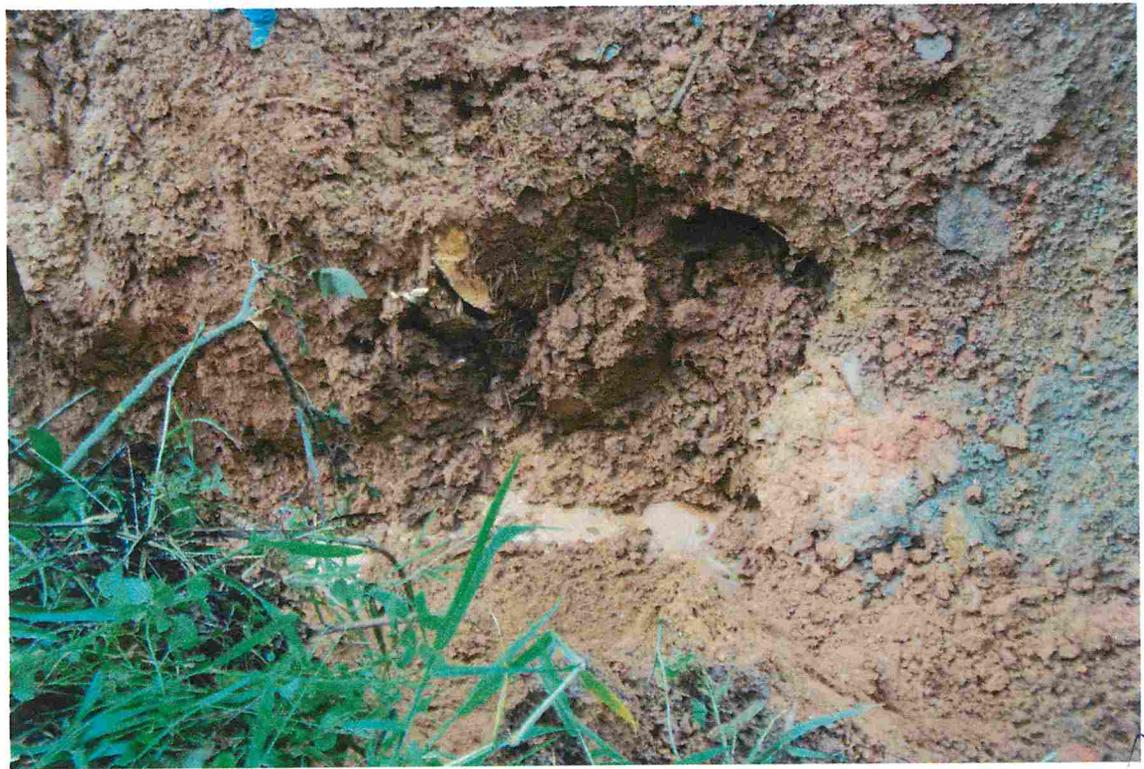
Efetuada vistoria no local citado constatamos que devido às fortes chuvas houve alagamento no imóvel citado. Em frente ao imóvel atingido houve um desmoronamento do piso da rua, diminuindo o fluxo de água na tubulação, contribuindo para retenção das águas da chuva. Observa-se também que contribuiu para o alagamento a correnteza oriunda da rua, visto que o imóvel encontra-se abaixo do nível da rua.

Em atendimento ao ofício citado, informo que esta COMPDEC em data de 15/02/2019 em vistoria ao local da ocorrência, elaborou o Relatório de Vistoria n.º021/2019 juntamente com o Relatório de fotos citando o ocorrido e as providências tomadas. Foi acionado o setor de Trânsito para a sinalização da via quanto à erosão ocorrida no local. O Departamento de Obras tomou as providências quanto a desobstrução da tubulação liberando o fluxo d'água.

Esta COMPDEC foi acionada pelo Departamento de Obras, se encontrava no local, com uma equipe fazendo a desobstrução da tubulação afetada. Compareceu no local em apoio a Sra Adriana representado o Fundo Social de Solidariedade da PETSRS.
