**PREFEITURA DA ESTÂNCIA TURÍSTICA DE SÃO ROQUE
COORDENADORIA MUNICIPAL DE PROTEÇÃO E DEFESA CIVIL
COMPDEC**

RELATÓRIO DE VISTORIA N.º 095/2019

Local: Rodovia Quintino de Lima, passagem de trem da empresa Remo - Goianã - São Roque.

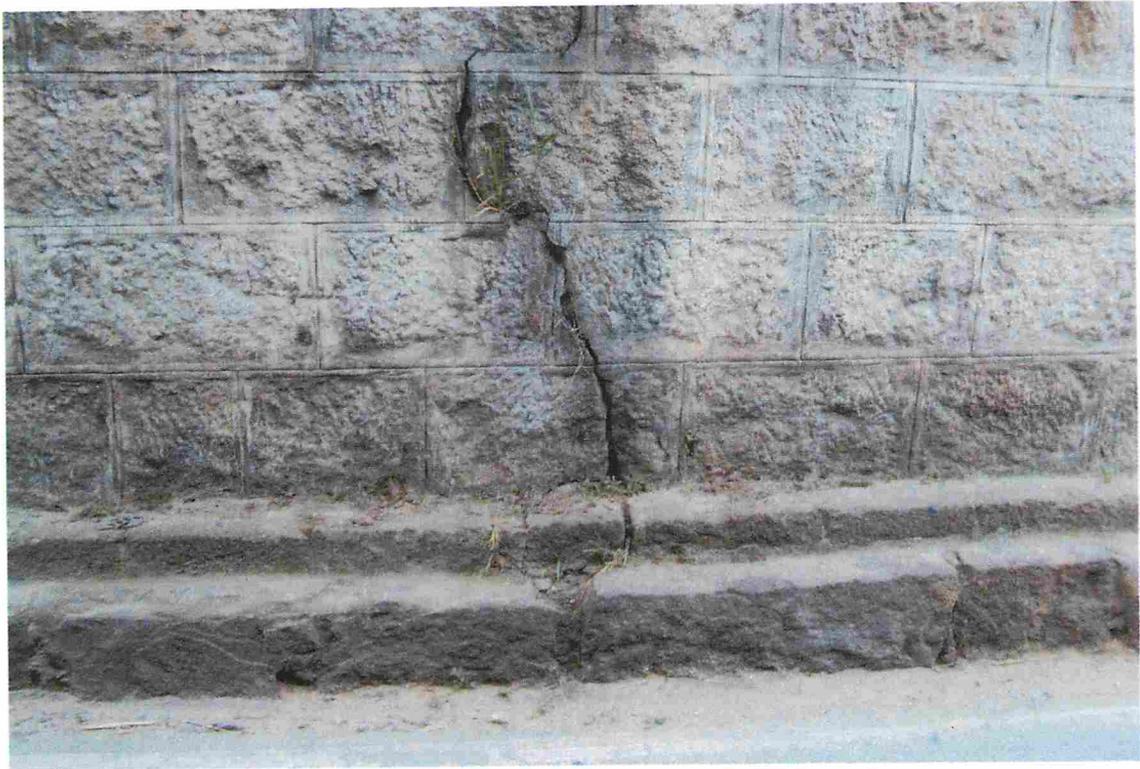
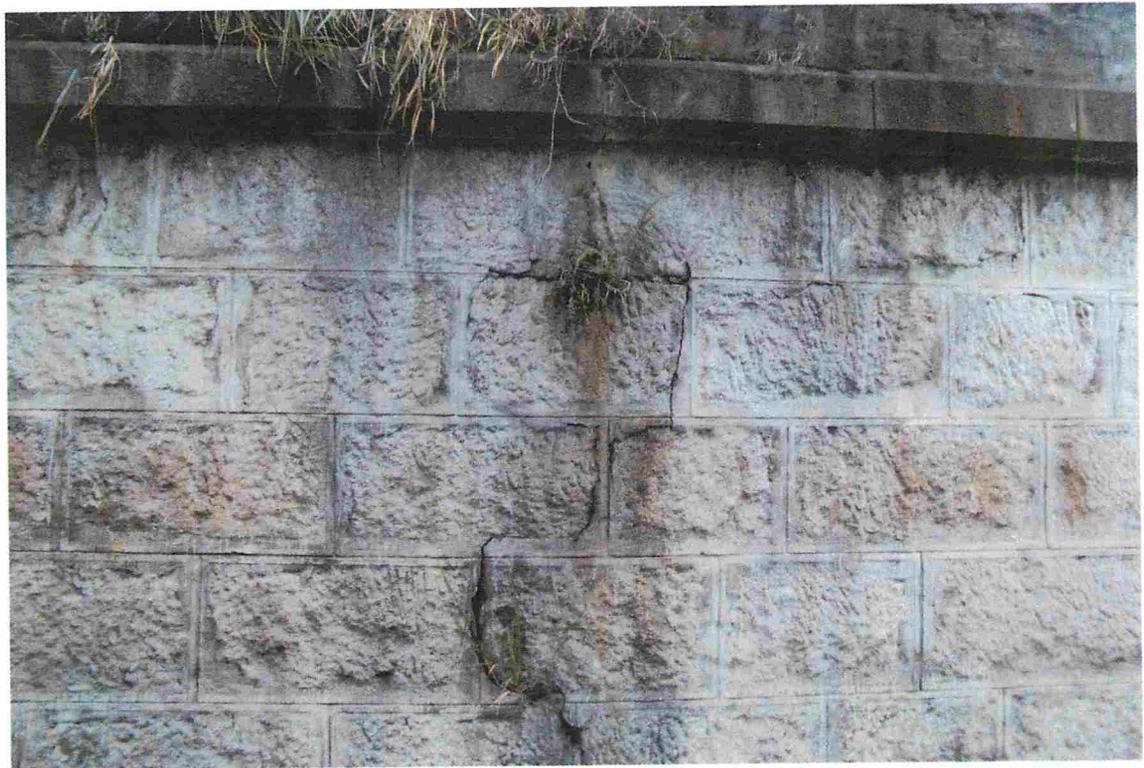
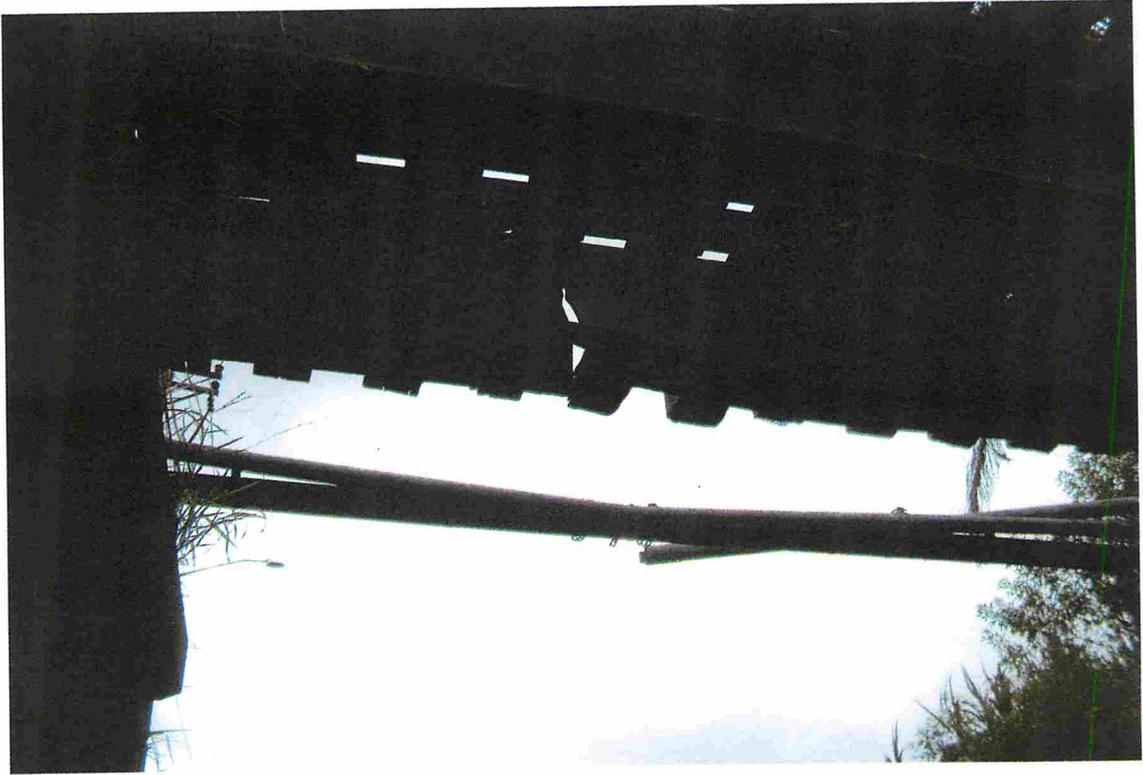
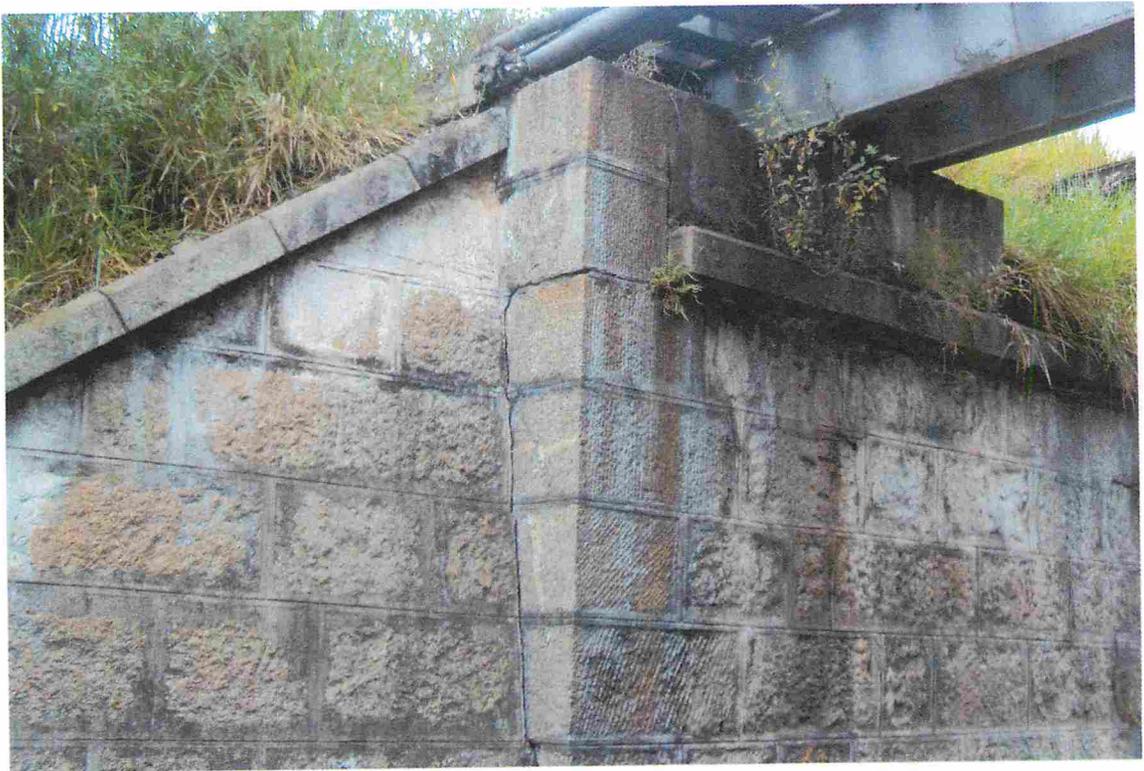
Efetuada vistoria no local citado, constatamos que o muro de sustentação do lado esquerdo da rodovia sentido centro/bairro, no qual se apoia a rede ferroviária, encontra-se com várias rachaduras verticais profundas, que caracterizam uma possível desestabilização desse muro. Uma das vigas de ferro que formam a linha férrea está com uma grande rachadura ocasionada por uma batida de um caminhão à tempos atrás. A linha férrea encontra-se desativada. O muro de sustentação do lado direito encontra-se intacto.

Esta COMPDEC avalia que há risco de desmoronamento desse muro de apoio, que pode causar danos à vida humana, aos veículos que por transitam. Também se observa que o volume de veículos que por ali transitam é considerável, e por ser uma passagem de um veículo por vez, não ter calçada para pedestres, sugerimos que essa passagem seja refeita com alargamento da rodovia. A concessão da rodovia é do DER, sendo necessária uma intervenção junto a esse órgão para as providências a serem tomadas para a melhoria do local. A rede ferroviária está ao encargo da empresa Remo.
