**PROJETO DE LEI N.º 72/2019
De 04 de setembro de 2019**

Institui o Programa Municipal de Controle de erosão e dá outras providências.

Plano Municipal de Controle de Erosão

Prefeitura Municipal de São Roque

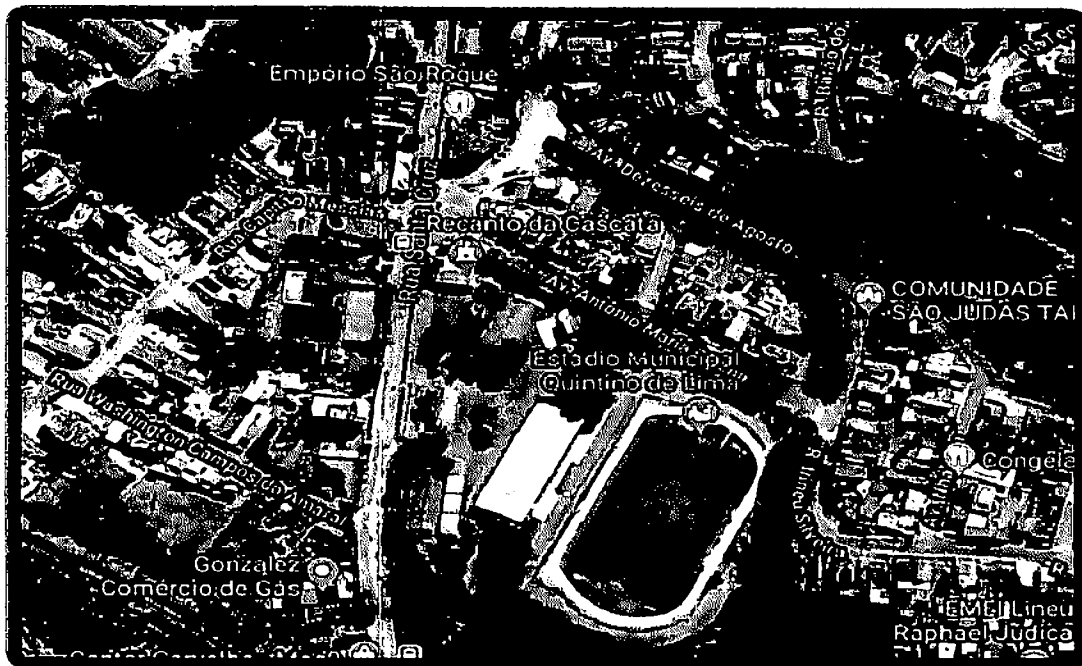
Figura 10. Av. Dezesseis de Agosto

A seguir áreas sujeitas a ocorrências de enchente no município apresentada pelo Departamento de Obras.
