**RELATÓRIO DE FISCALIZAÇÃO PERIÓDICA  
ARSESP/RFS-PRA-9.293/2012**

**SISTEMA DE ABASTECIMENTO DE ÁGUA  
MUNICÍPIO DE SÃO ROQUE**

08 DE OUTUBRO DE 2012

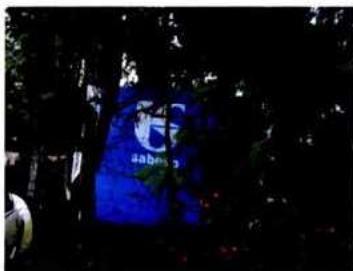
Foto 01-Captação/EEAB Junqueira

- a)A captação localiza-se em parque da Prefeitura Municipal e encontra-se mal identificada /sinalizada (foto 01);
- b)O guarda-corpo das instalações oferece pouca segurança em relação ao acesso das pessoas (fotos 02 a 04);
- c)Ausência de avisos de identificação/advertência na casa de máquinas (foto 05);
- d)Ausência de avisos de identificação/advertência em quadro de comando (foto 06);
- e)Conjuntos motobomba (CMBs) necessitando de reparos de manutenção (fotos 07 a 09).

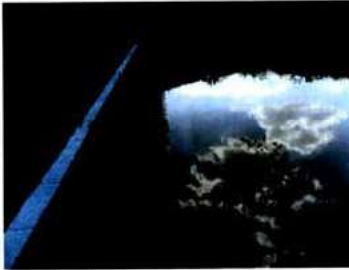
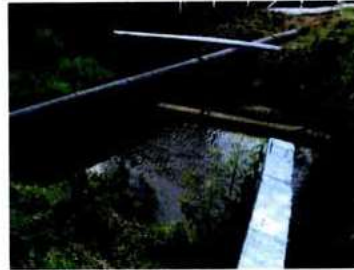
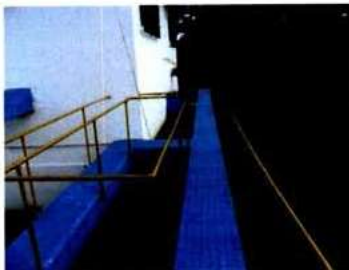
- a)Instalações mal sinalizadas e ausência de avisos de advertência (foto 10);
- b)Má conservação da área externa (fotos 11 a 18);
- c)Ausência de tampas de poços de visita (fotos 19 e 20);

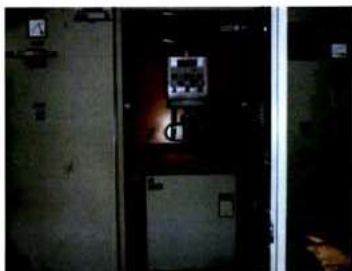
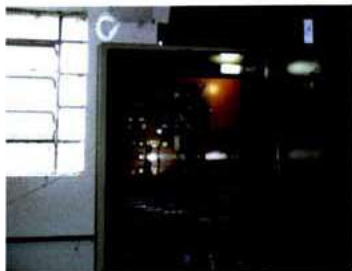
- d) Ausência de sinalização e má conservação em quadros de comando (foto 21 a 23);
- e) Manutenção inadequada dos CMBs (foto 24 a 26);
- f) Falta de conservação e limpeza na área interna (fotos 27 e 28).

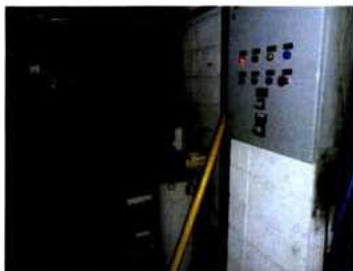
Foto 37- Captação/EEAB Sorocamirim

- a) Ausência de avisos de identificação e de advertência (fotos 29 e 30)
- b) A unidade encontra-se em obras para construção de uma ETA que suprirá a demanda de água tratada atualmente suprida por Ibiúna (fotos 31 a 36);
- c) Ausência de avisos de identificação e advertência nos quadros de comando (fotos 37 e 38);
- d) A EEAB opera com 03 CMBs (01 em reserva) (fotos 39 e 40).

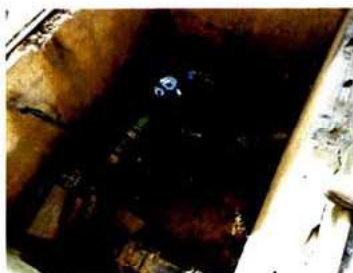
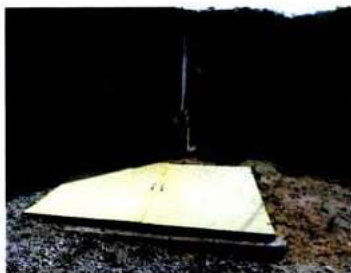
| Denominação<br>do-"Booster" | Não Conformidade Observada | | | | Número<br>da foto<br>neste<br>relatório |
|---|---|---|---|---|---|
| Pavão | sim | sim | sim | não | 41 a 44 |

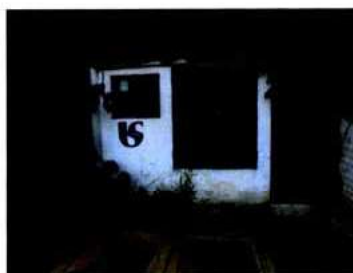
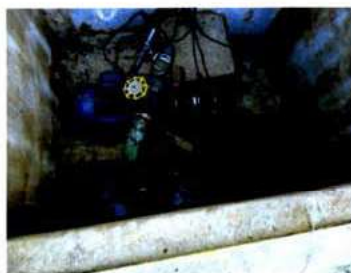
| Denominação<br>do-"Booster" | Não Conformidade Observada | | | | Número<br>da foto<br>neste<br>relatório |
|---|---|---|---|---|---|
| Vinhedos | sim | não | sim | não | 45 a 47 |

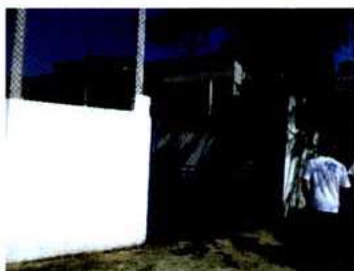
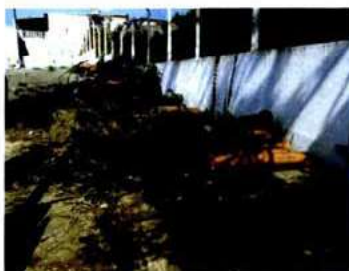
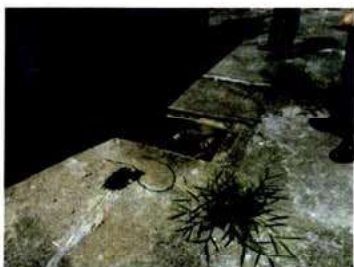
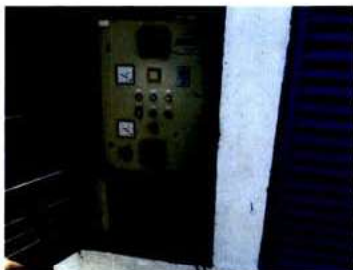
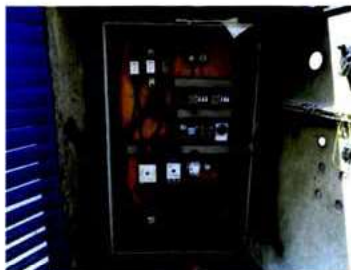
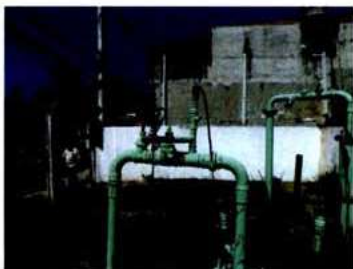
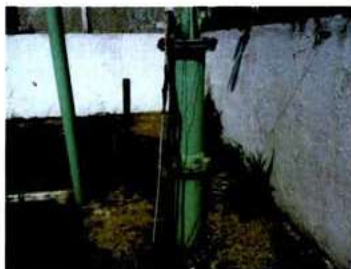
| Denominação<br>do-"Booster" | Não Conformidade Observada | | | | Número<br>da foto<br>neste<br>relatório |
|---|---|---|---|---|---|
| Marieta e<br>Jardim Brasília | sim | não | sim | não | 57 a 65 |

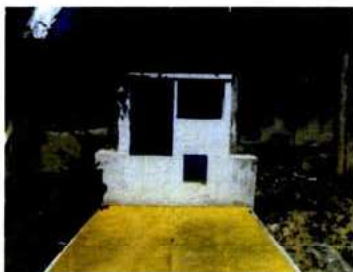
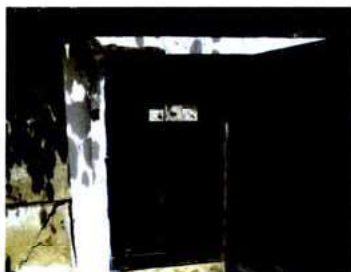
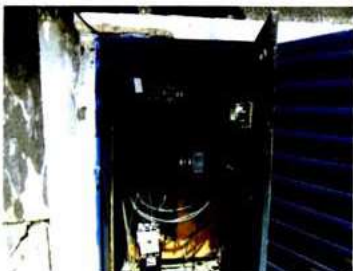
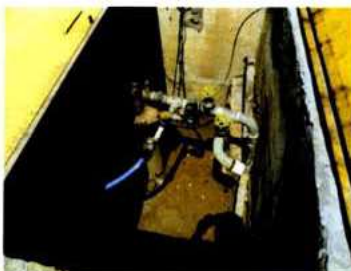
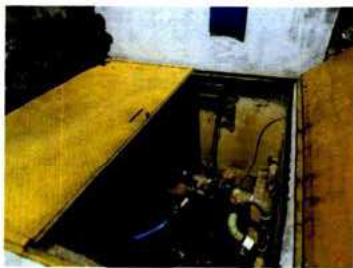
| Denominação<br>do-"Booster" | Não Conformidade Observada | | | | Número<br>da foto<br>neste<br>relatório |
|---|---|---|---|---|---|
| Suiça I | sim | não | sim | Presença de tubulação<br>de derivação em PEAD<br>azul. | 73 a 77 |

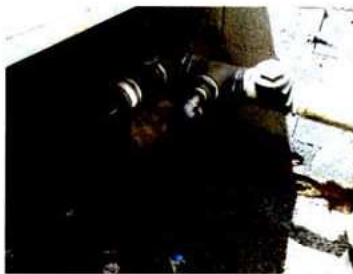
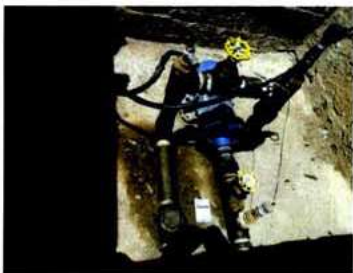
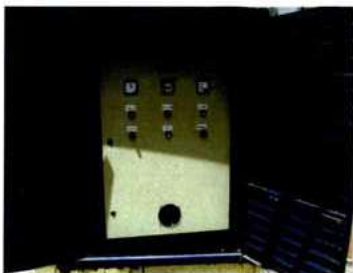
| Denominação<br>do-"Booster" | Não Conformidade Observada | | | | Número<br>da foto<br>neste<br>relatório |
|---|---|---|---|---|---|
| Planalto Verde<br>I e Finatti II | sim | não | sim | não | 78 a 82 |

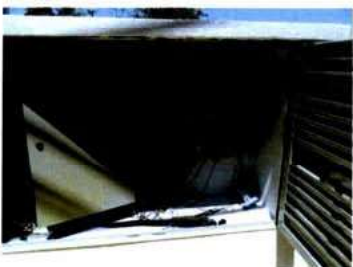
| Denominação<br>do-"Booster" | Não Conformidade Observada | | | | Número<br>da foto<br>neste<br>relatório |
|---|---|---|---|---|---|
| Planalto Verde<br>II | sim | não | sim | Vazamento de água no<br>barrilete. | 83 a 85 |

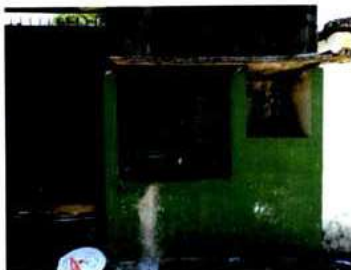
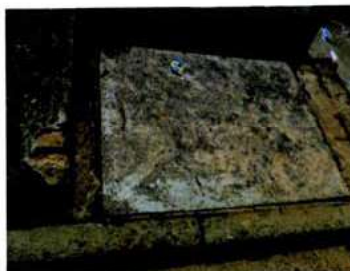
| Denominação<br>do "Booster" | Não Conformidade Observada | | | | Número da<br>foto neste<br>relatório |
|---|---|---|---|---|---|
| Cambará | sim | sim | sim | Dispositivos e instalações<br>muito antigas. | 86 a 92 |

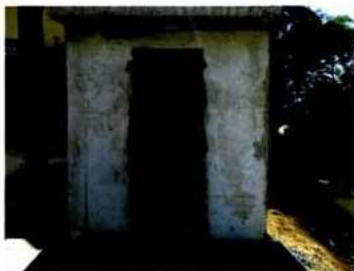
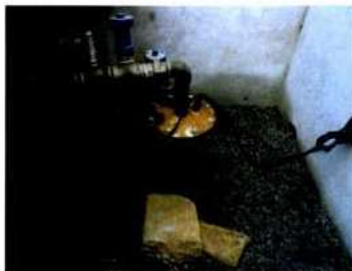
| Denominação<br>do "Booster" | Não Conformidade Observada | | | | Número da<br>foto neste<br>relatório |
|---|---|---|---|---|---|
| Ponta Porá | sim | - | sim | não | 105 a 106 |

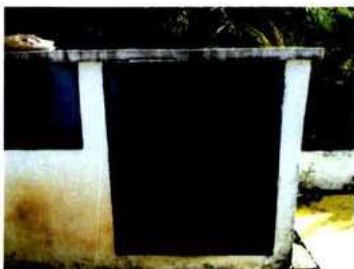
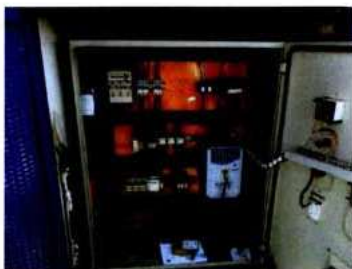
| Denominação<br>do "Booster" | Não Conformidade Observada | | | | Número da<br>foto neste<br>relatório |
|---|---|---|---|---|---|
| Rosário/Vila<br>Vilma | sim | sim | sim | Vazamento de água no<br>barrilete. | 107 a 111 |

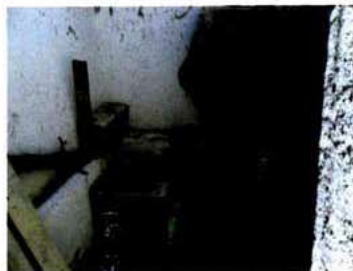
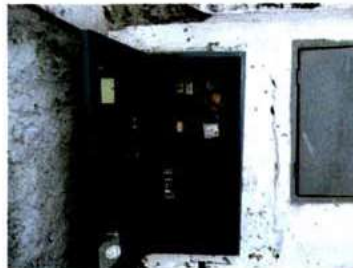
| Denominação<br>do "Booster" | Não Conformidade Observada | | | | Número da<br>foto neste<br>relatório |
|---|---|---|---|---|---|
| Suiça II | sim | sim | sim | Não está em operação.<br>Instalações muito<br>antigas. | 128 a 130 |

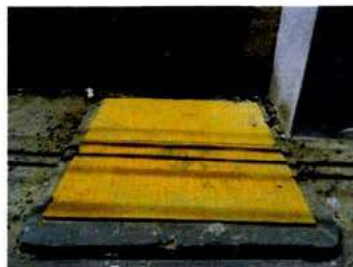
Foto 132- "Booster" Finati I

| Denominação<br>do "Booster" | Não Conformidade Observada | | | | Número da<br>foto neste<br>relatório |
|---|---|---|---|---|---|
| Finati I | sim | sim | sim | não | 131 a 133 |

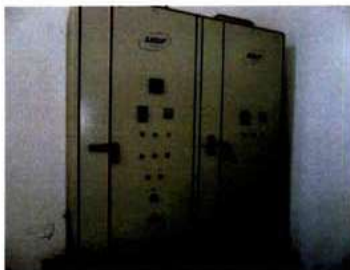
Foto 139- EEAT Marmeleiro

- b) A EEAT Marmeleiro, segundo informação dada *in loco*, não está em operação. O mau cheiro observado na área foi atribuído a uma fábrica de chocolate localizada na vizinhança. Ela não apresenta avisos de identificação e advertência (fotos 136 a 139);

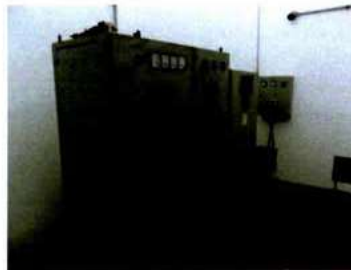
Foto 140- EEAT na sede

- c) As EEATs Elevado-sede, Goianã I, Goianã II e Mosteiro estão localizadas junto à ETA São Roque. Verificou-se a ausência de identificação e de avisos de advertência (fotos 140 a 146);

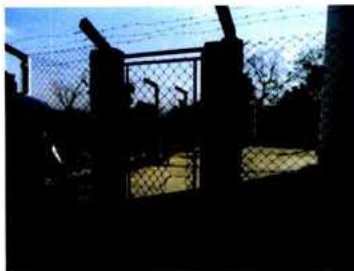
Foto 157- Reservatório Alpes do Guaçu

- b) **Reservatório Alpes do Guaçu:** ausência de avisos de identificação e de advertência externos e cercas danificadas (foto 157);
- c) **Reservatório Jardim Marieta:** ausência de avisos de identificação e de advertência externos; cercas danificadas e EEAT com CMB reserva mas ainda fora de operação (fotos 158 a 161);

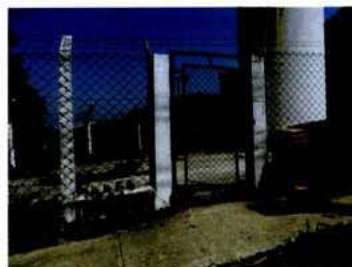
Foto 162- Reservatório Jd Suíça

- d) **Reservatório Jd Suíça:** ausência de identificação e avisos de advertência externos; falta de manutenção civil e limpeza da área (fotos 162 a 164);

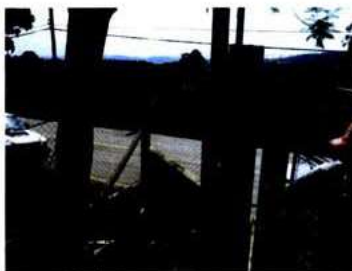
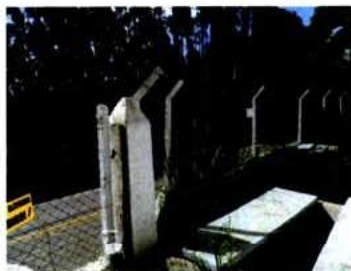
- h) **Reservatório Mailasque 2:** ausência de identificação e de avisos de advertência externos; presença de pichações; falta de manutenção e limpeza e tampas dos poços de visita danificadas (fotos 179 a 182);

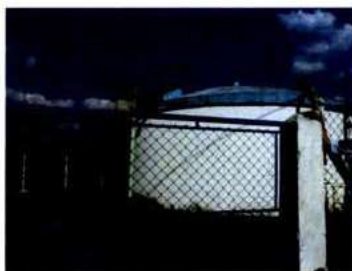
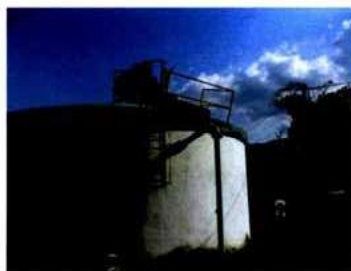
- i) **Reservatório São João Novo:** ausência de identificação e de avisos de advertência externos; falhas na impermeabilização das paredes do reservatório e vazamento de água no registro (fotos 183 a 186);

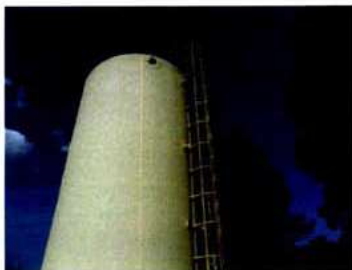
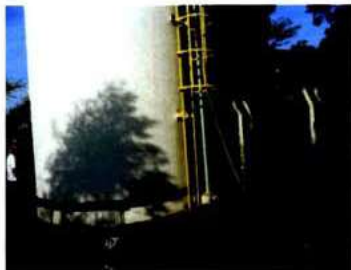
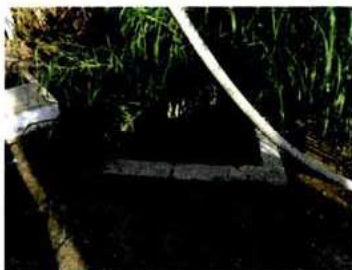
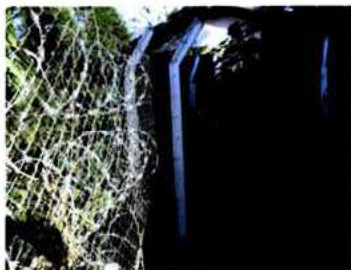
- j) **Reservatório do Carmo:** ausência de identificação e de avisos de advertência externos; falta de manutenção e limpeza (fotos 187 a 191);
- k) **Reservatórios da sede (R1, R2 e R3):** ausência de identificação e má conservação da área (fotos 192 a 194);

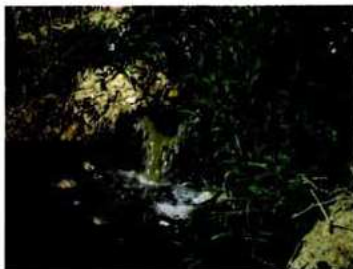
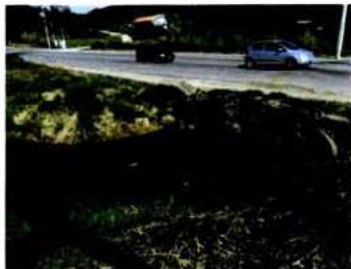
Fotos 1 e 2- Lançamento de esgoto "in natura"

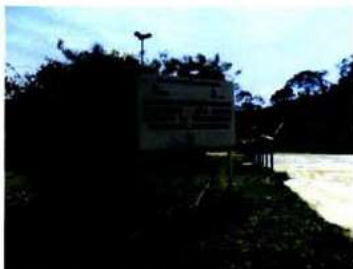
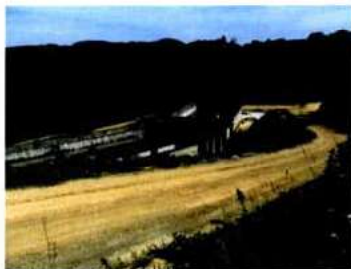
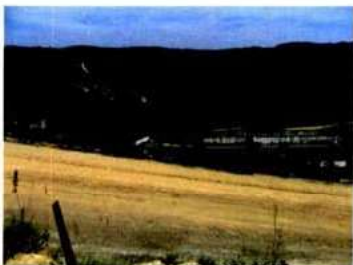
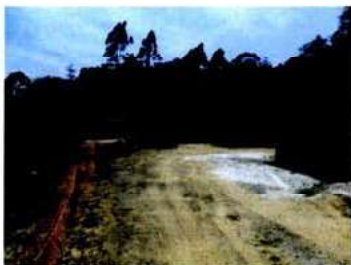
Fotos 3 e 4 -Canteiro de obras da ETE São Roque (ETE Guaçu)

c) A ETE Guaçu está em fase de construção (fotos 3 a 9). De acordo com o Contrato de Programa, a sequência de implantação das obras do SES do município é:
