**PREFEITURA DA ESTÂNCIA TURÍSTICA DE SÃO ROQUE  
COORDENADORIA MUNICIPAL DE PROTEÇÃO E DEFESA CIVIL  
COMPDEC**

**RELATÓRIO DE VISTORIA Nº 088/2021**

Local: Rua João Pessoa, Nº 114 á 170 –Denominado Mercado – Centro –  
Cidade: São Roque

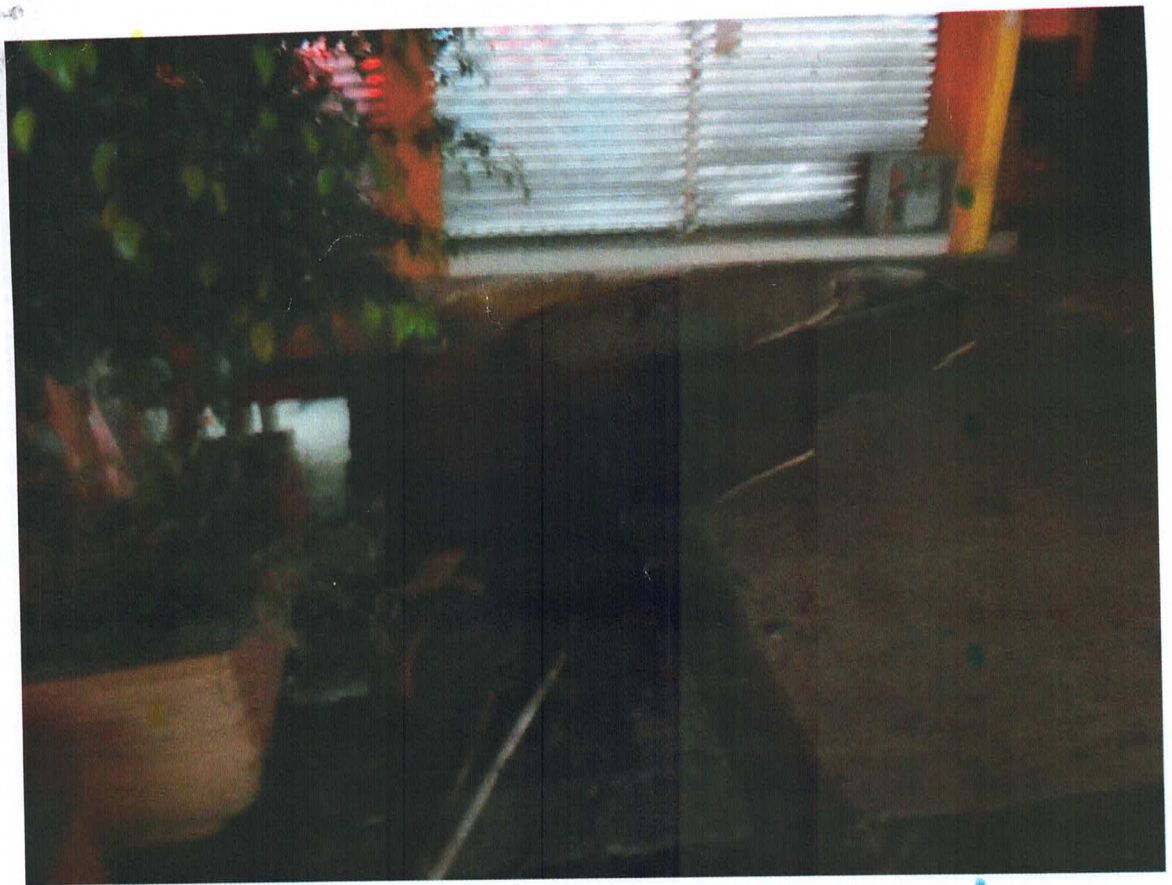
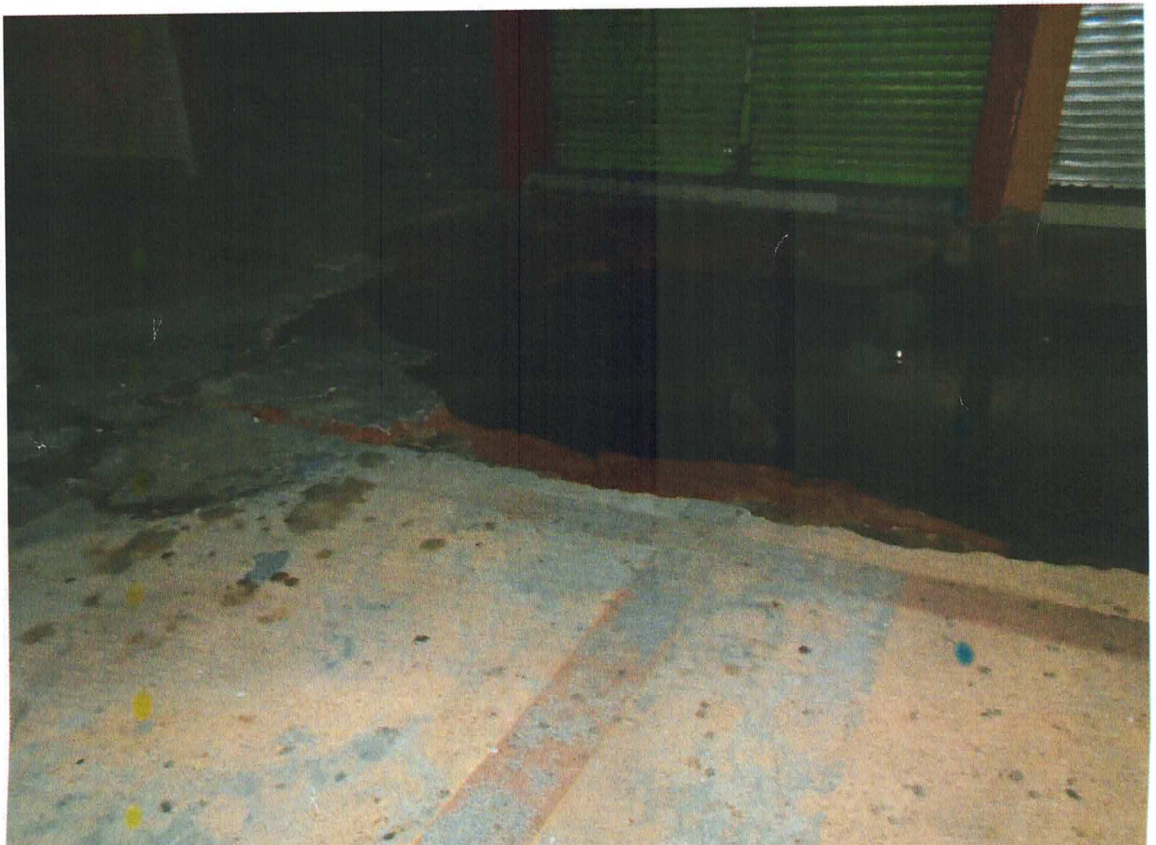
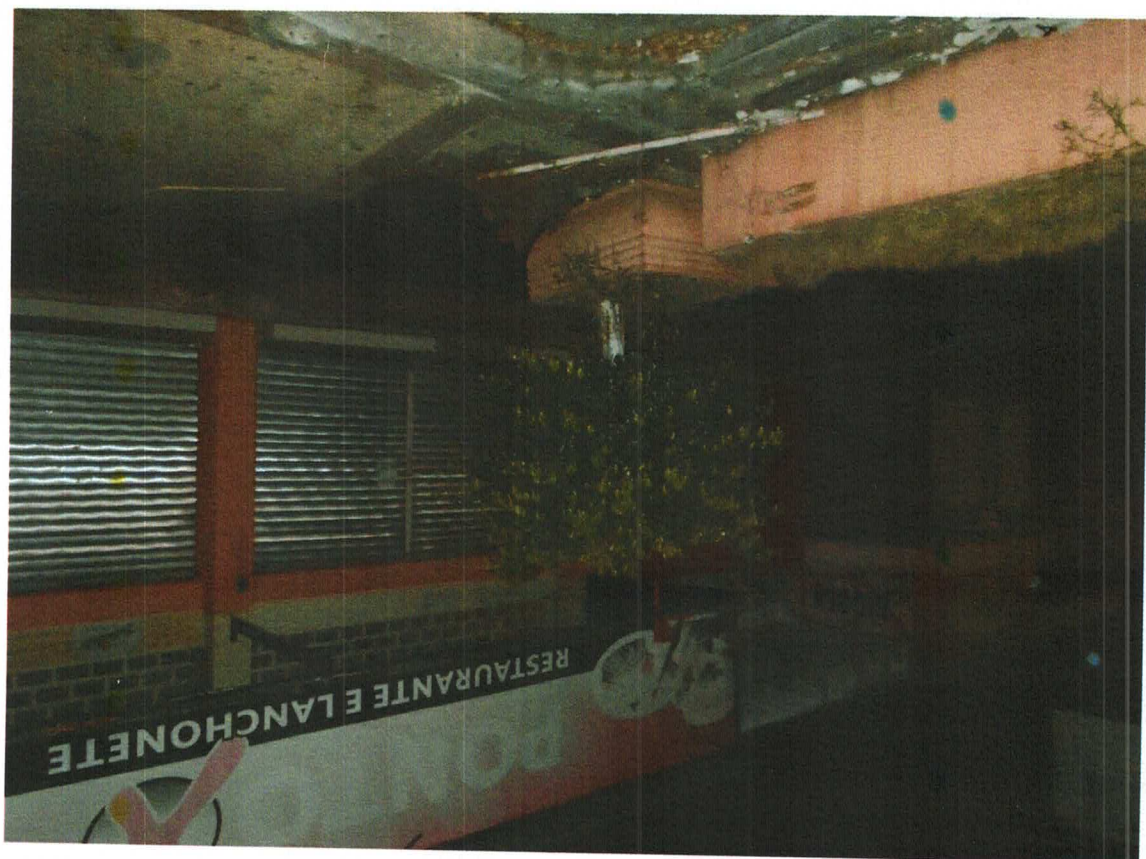
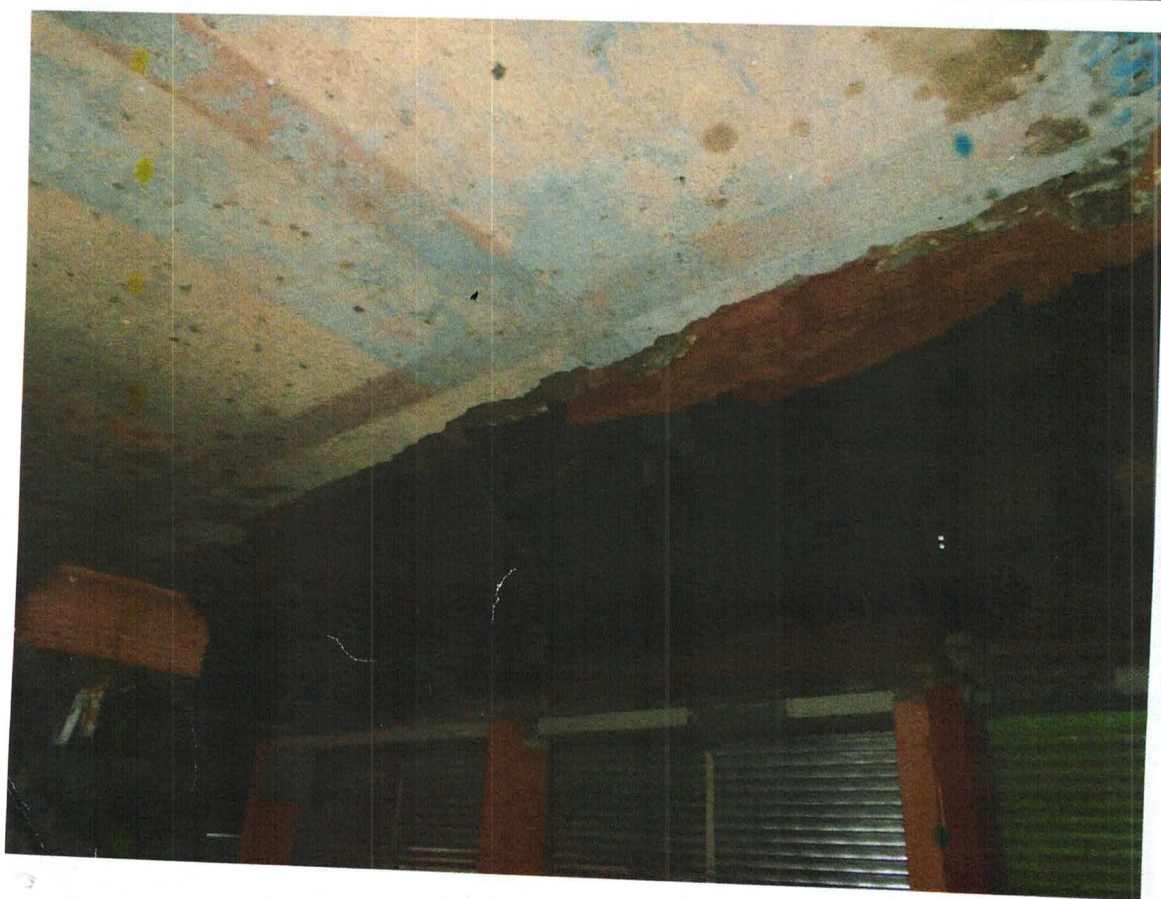
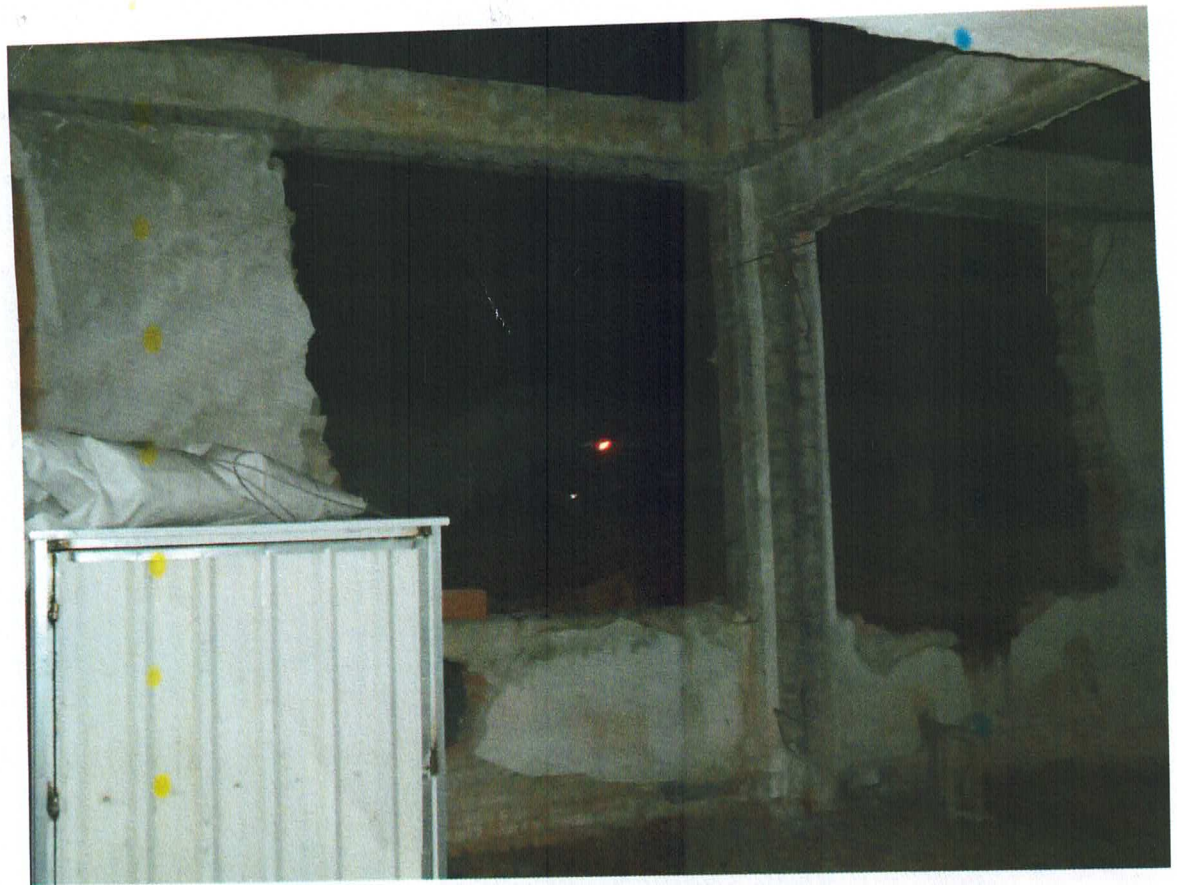
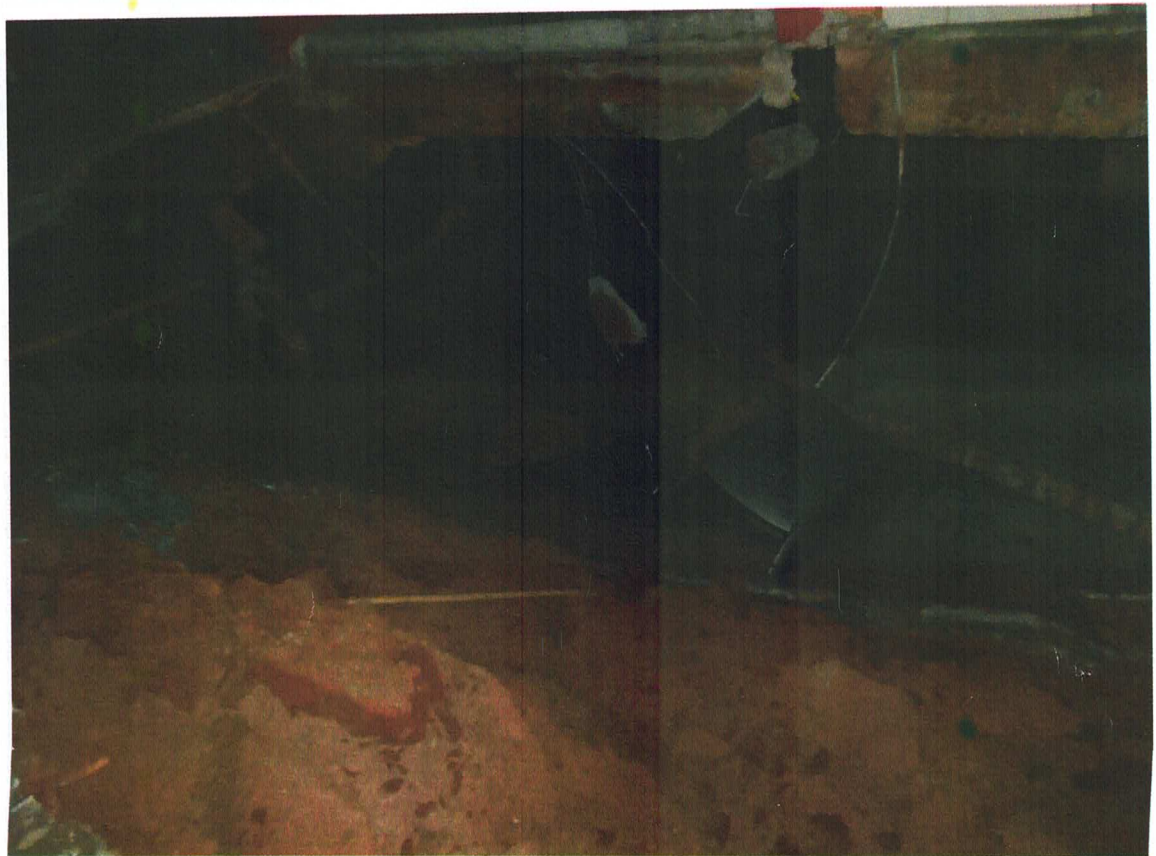
1º - Houve ruptura do muro de contenção do aterro abaixo da estrutura da edificação, em relação ao nível da Rua: João Pessoa, devido ao fato ocorrido, o empuxo de terra se moveu, com isso as colunas de sustentação caíram horizontalmente e quase que inteiras na sua totalidade, ocasionando a perda a de suporte e sustentação da terra e o afundamento do piso de concreto (nível).

2º - Junto com a ruptura, um veículo estacionado na calçada de marca gol geração 5 cor prata, placa AVF – 0G19 de propriedade do Sr: Everton Bueno Alves, RG: 45.026.251 e CPF: 347.013.168-65, que ficou debaixo dos escombros da estrutura e terra.

3º - Ficou constatado na vistoria, um cano de PVC, quebrado infiltrando água no local do acidente.

- 4º - Durante a mesma à de se relatar um movimento de retirada de terra abaixo do nível dos blocos de fundação e broca, deixando expostas às mesmas, com essa perda de terra retirada. As colunas de sustentação subsequentes da estrutura de contenção, aparentemente sofreram esforços devido ao fato ocorrido. E duas paredes no subsolo, derrubadas anteriormente.
- 5º - Empresa de gás natural, bloqueando o mesmo na área afetada.
- 6º - Empresa CPFL, bloqueando a rede elétrica na área afetada.
- 7º - Empresa Sabesp, bloqueou a rede na área afetada.

Esta COMPDEC avaliou que, existe necessidade urgente de reconstrução da estrutura danificada. Com apresentação de laudo técnico de execução e recuperação da mesma.

A área nesse momento esta interdita para efeito de segurança dos condomínios e pessoas civis. A Defesa Civil interditou uma mão da rua para segurança, solicitou fechamento com tapume a área.
