**PREFEITURA DA ESTÂNCIA TURÍSTICA DE SÃO ROQUE  
COORDENADORIA MUNICIPAL DE PROTEÇÃO E DEFESA CIVIL  
COMPDEC**

**RELATÓRIO DE VISTORIA Nº 088/2021**

Local: Rua João Pessoa, Nº 114 á 170 –Denominado Mercado – Centro –  
Cidade: São Roque

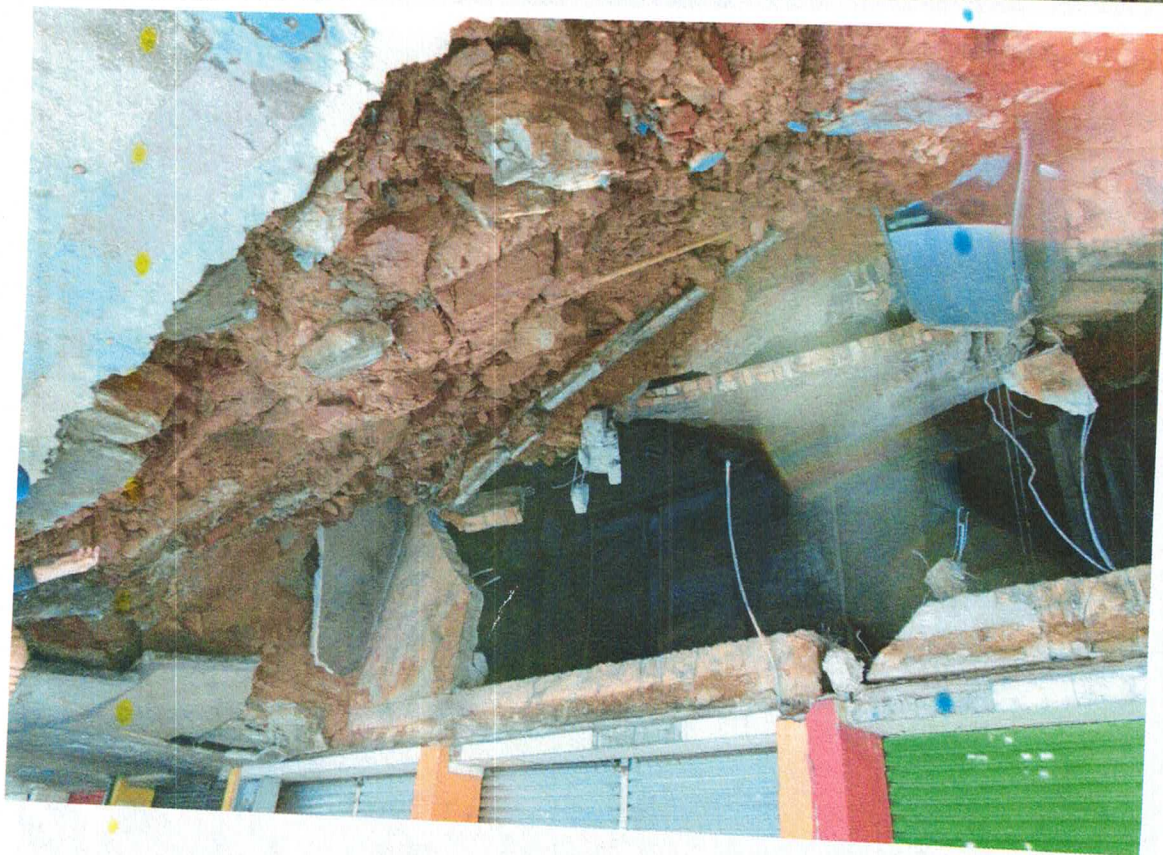
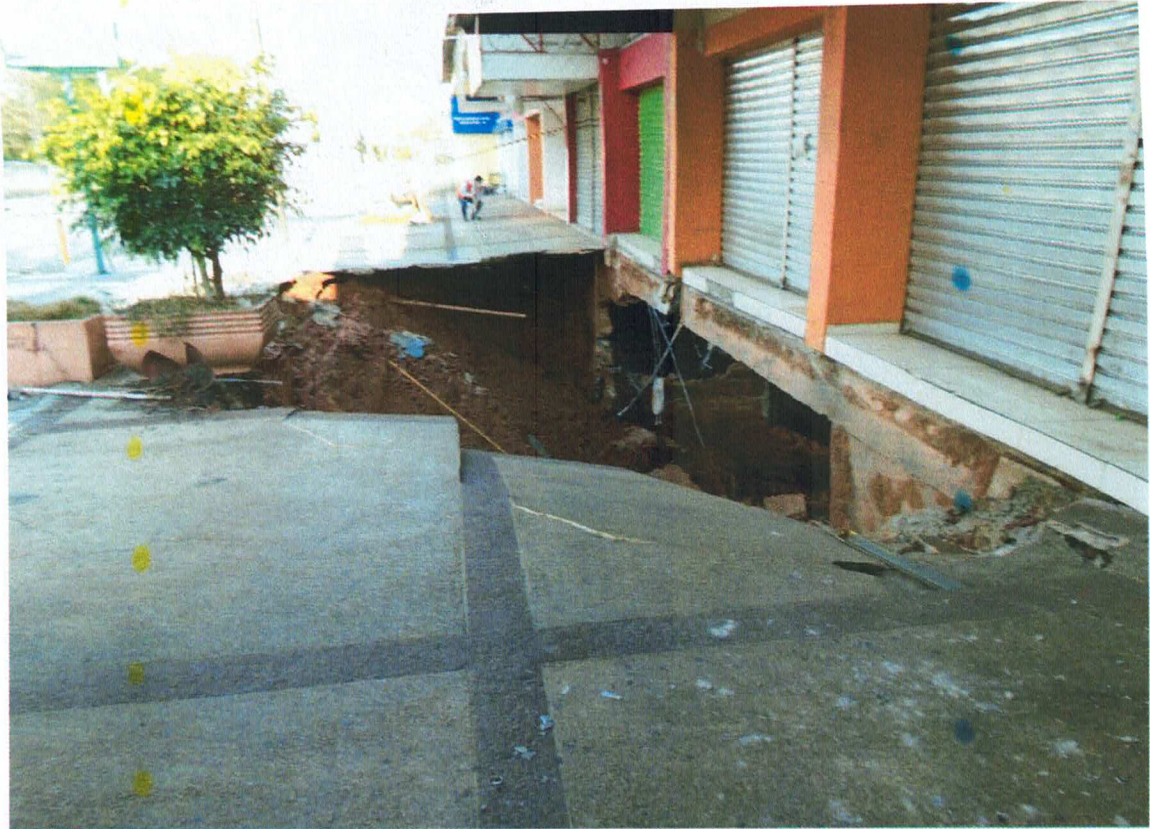
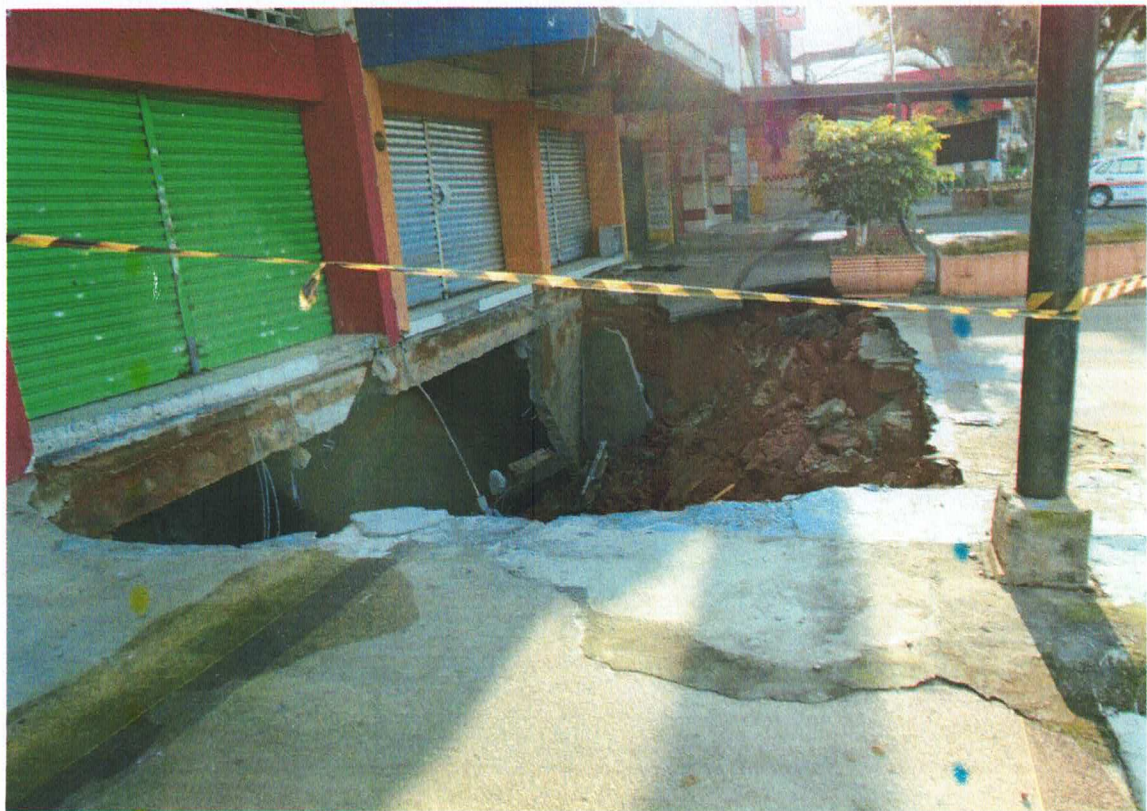
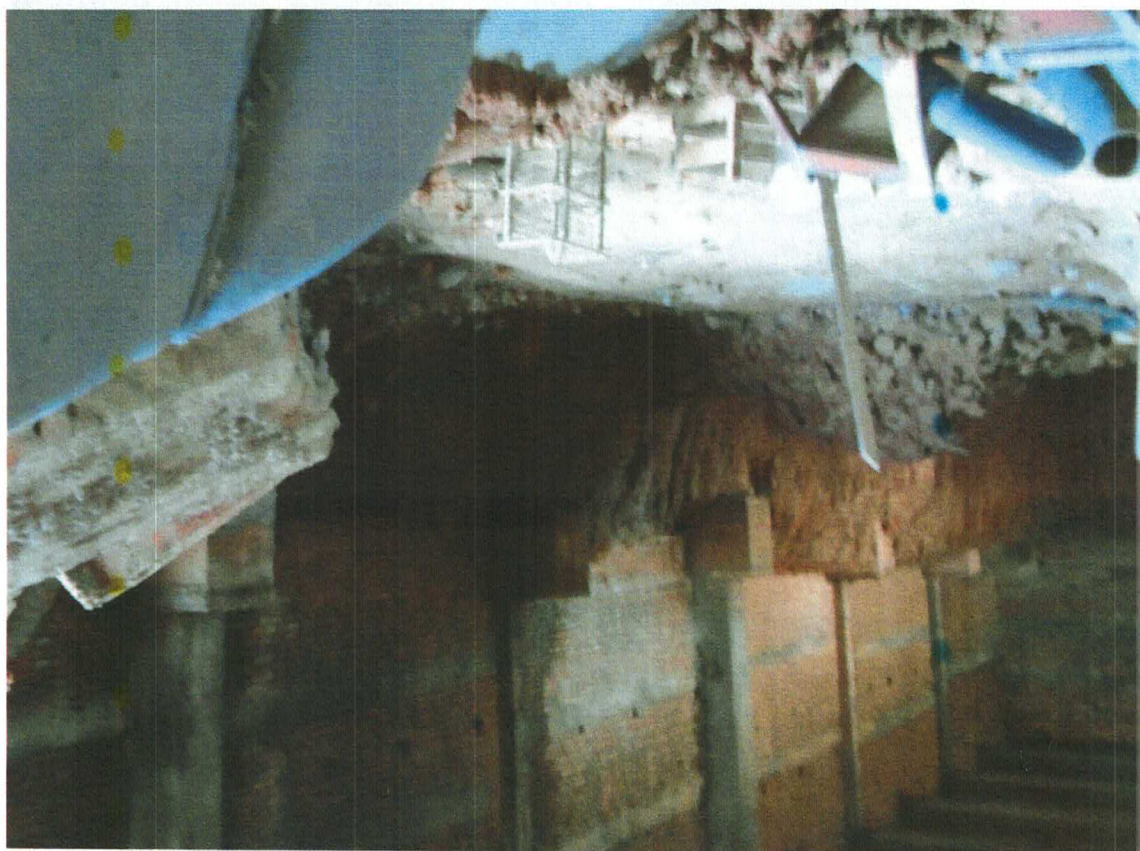
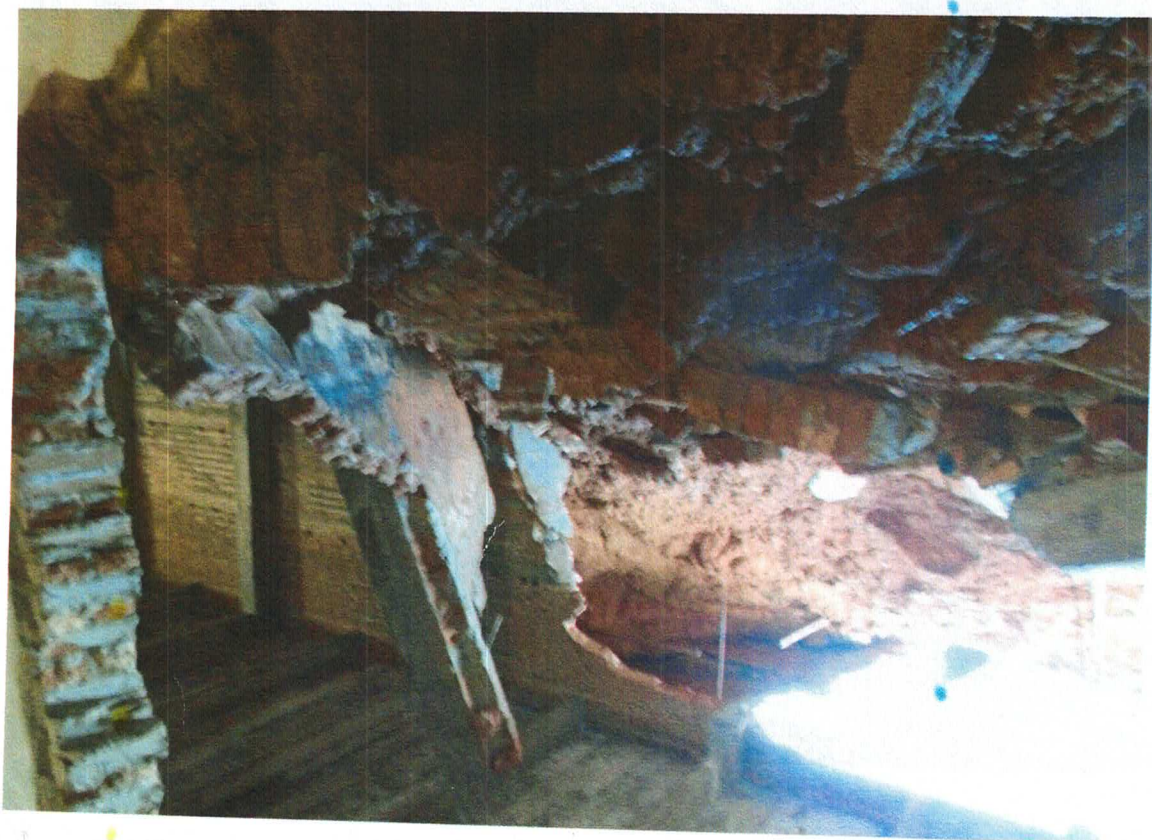
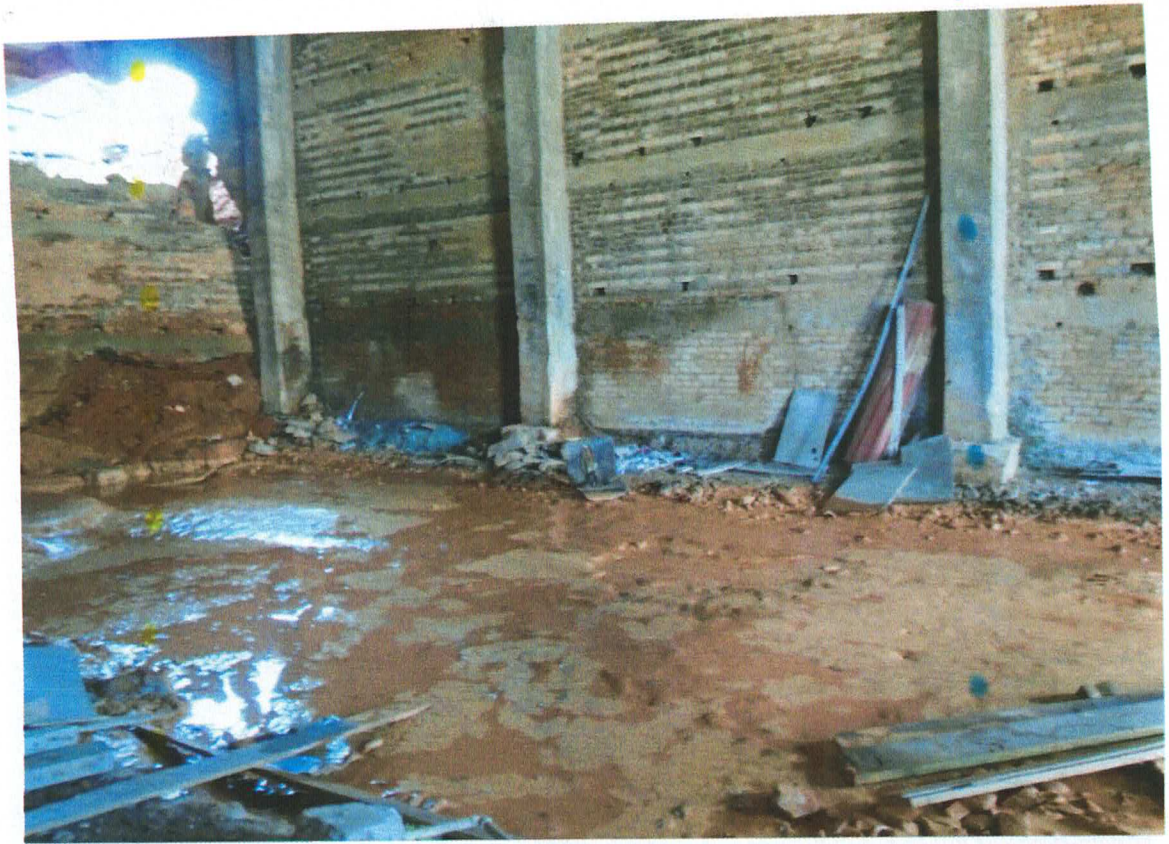
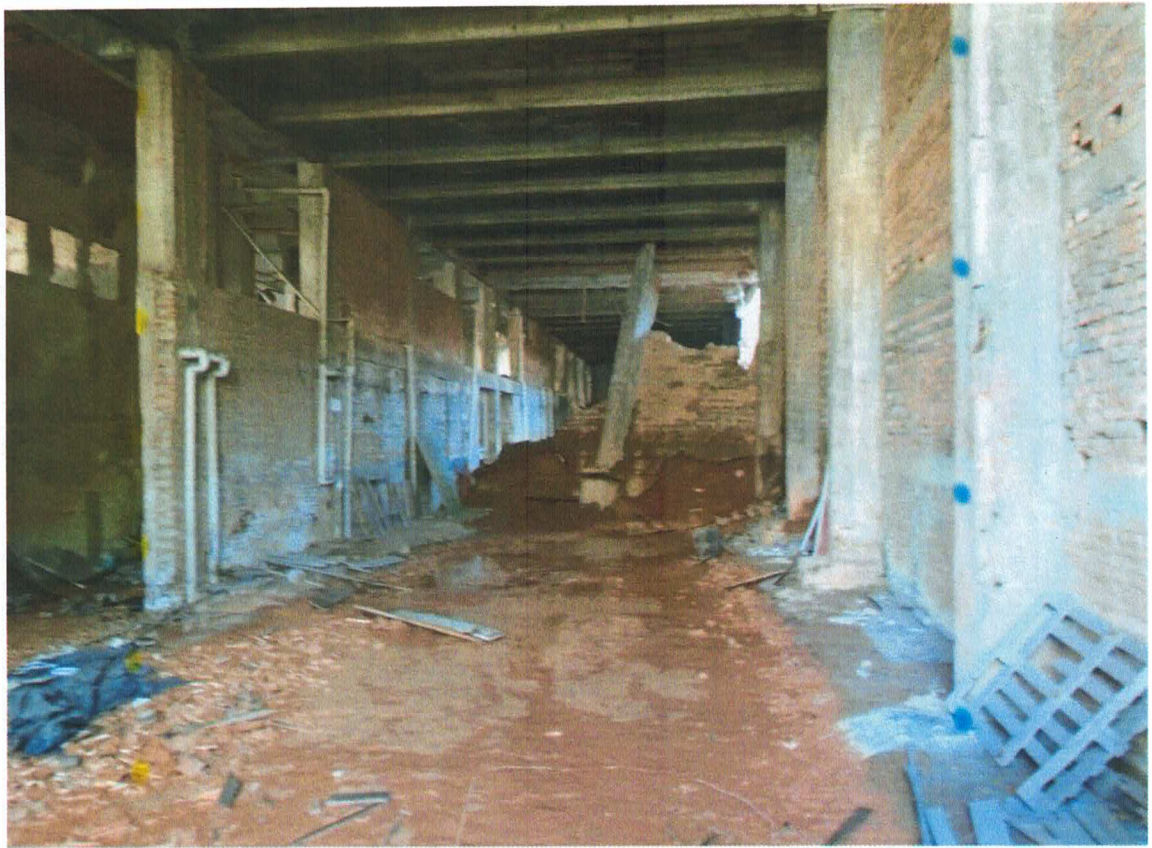
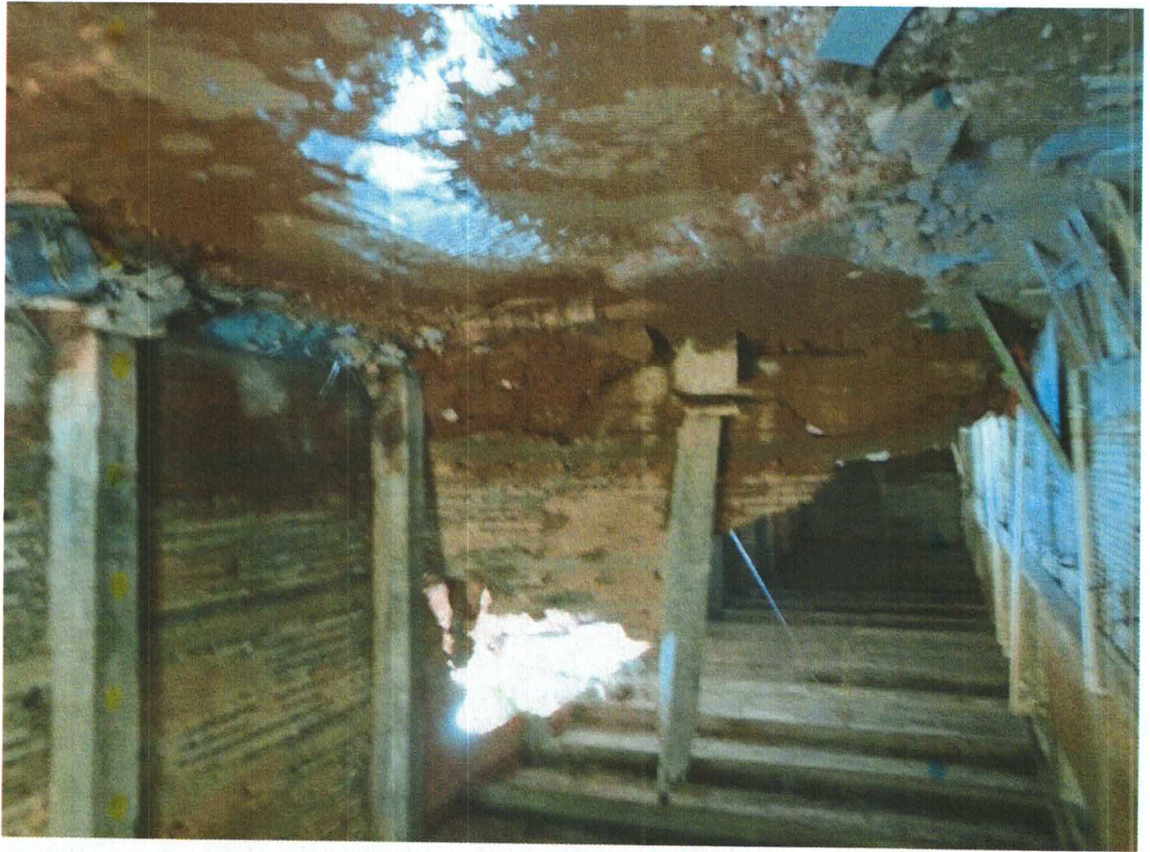
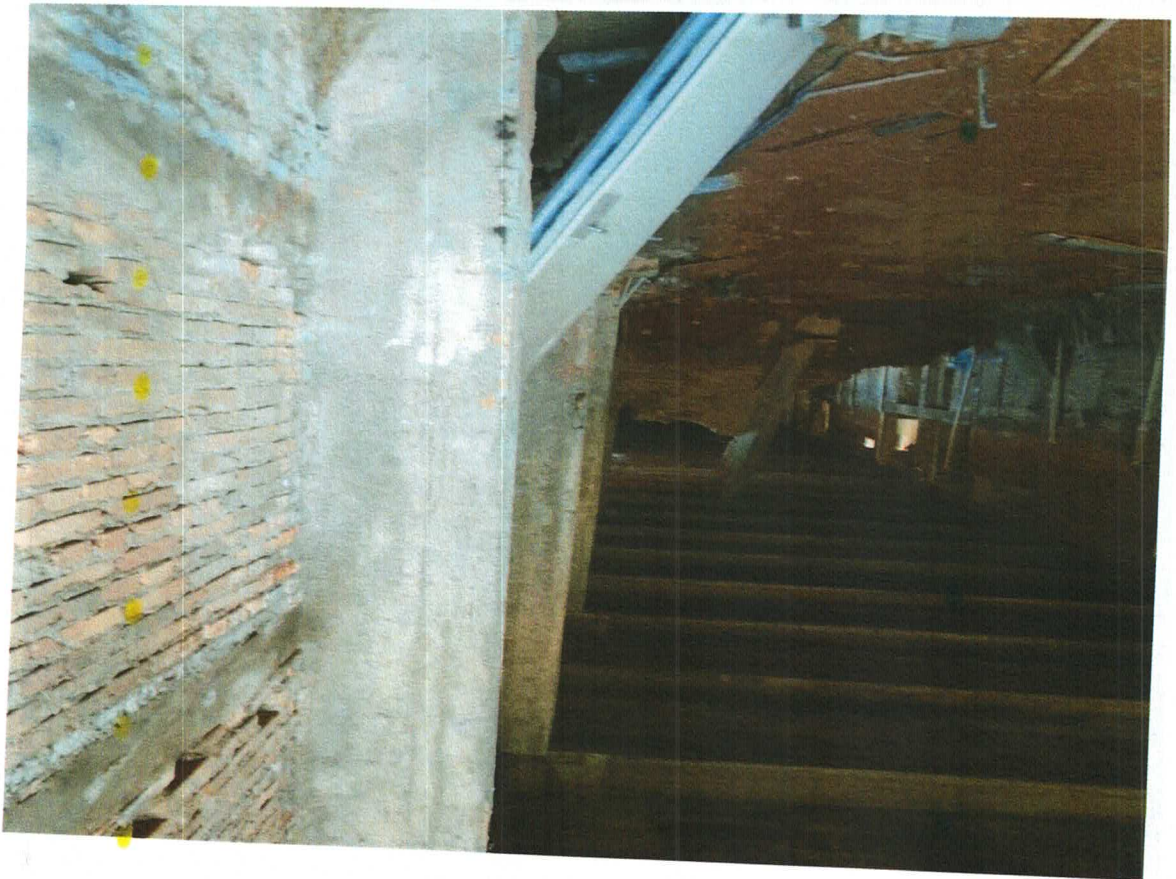
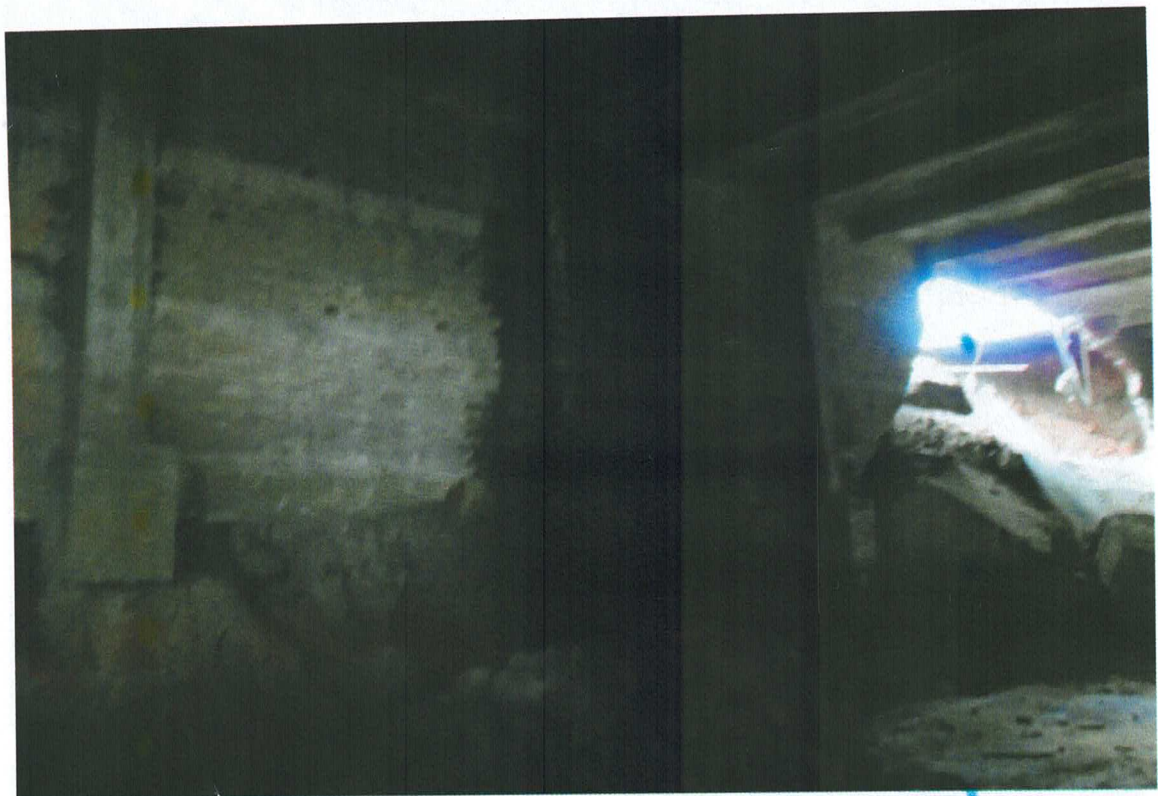
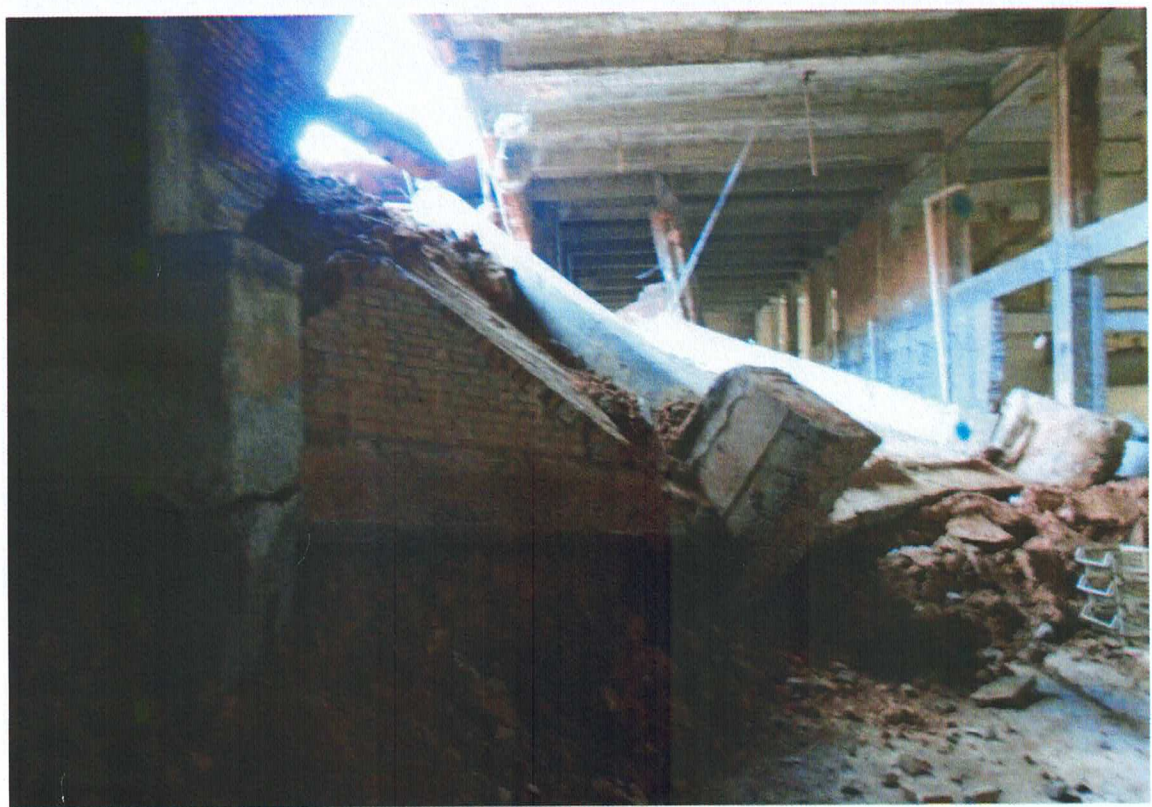
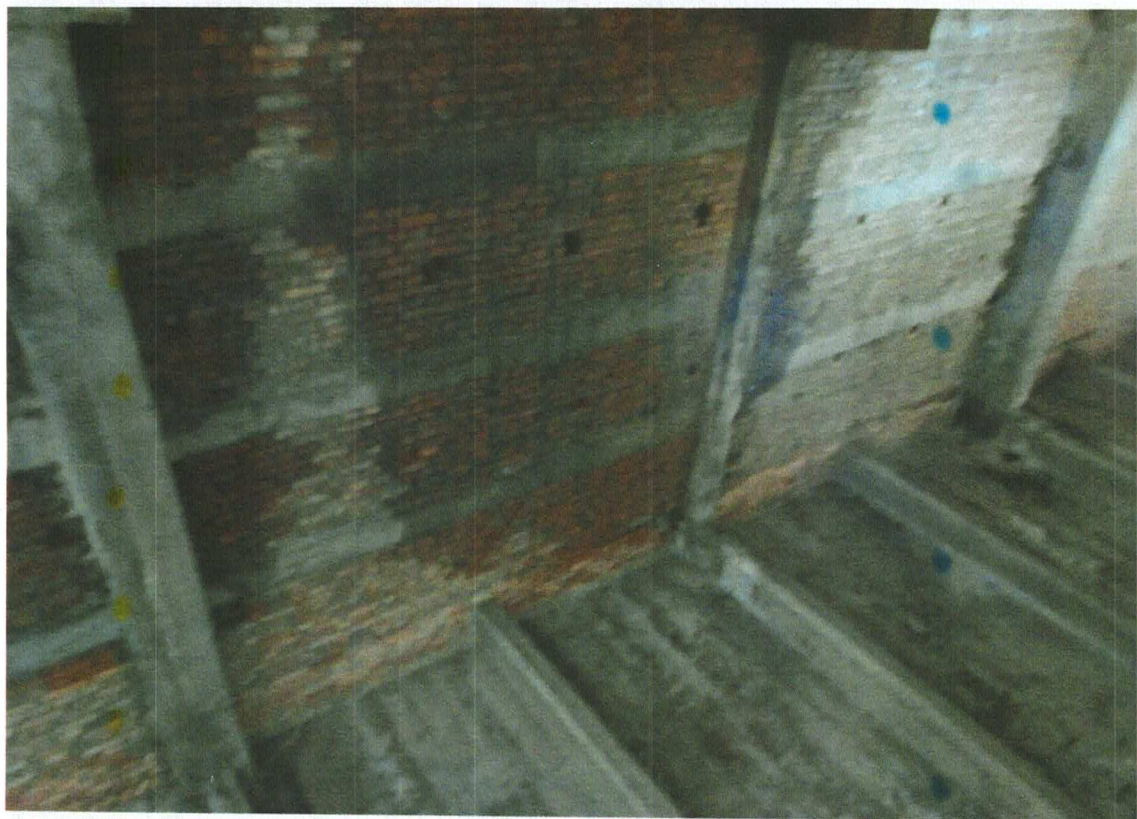
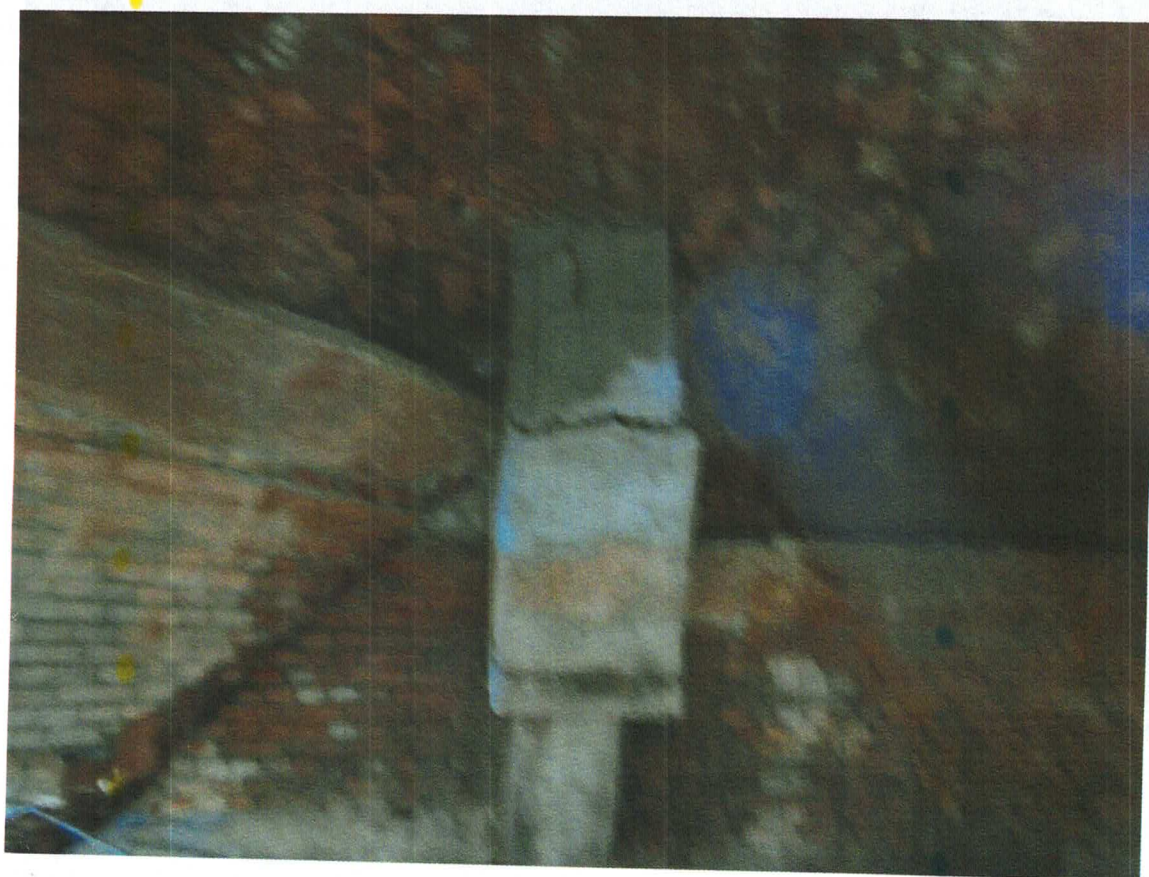
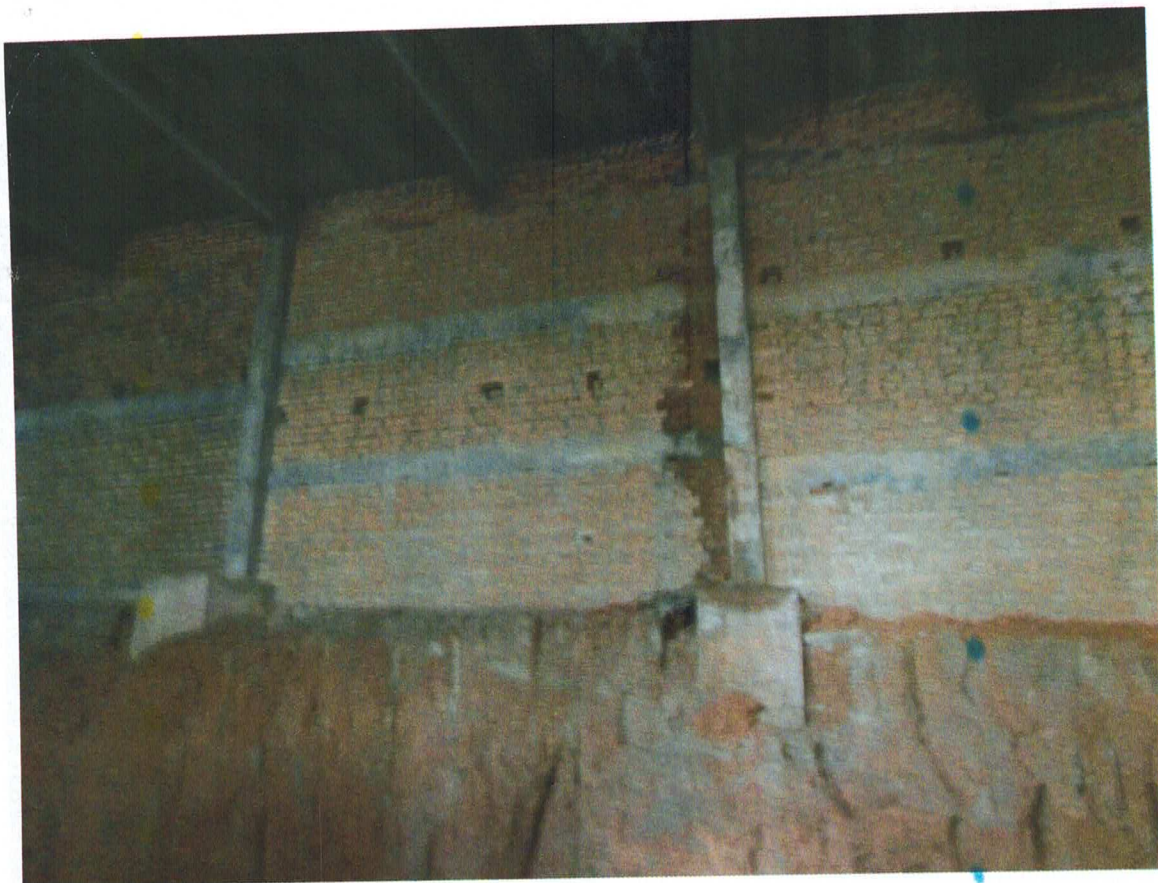
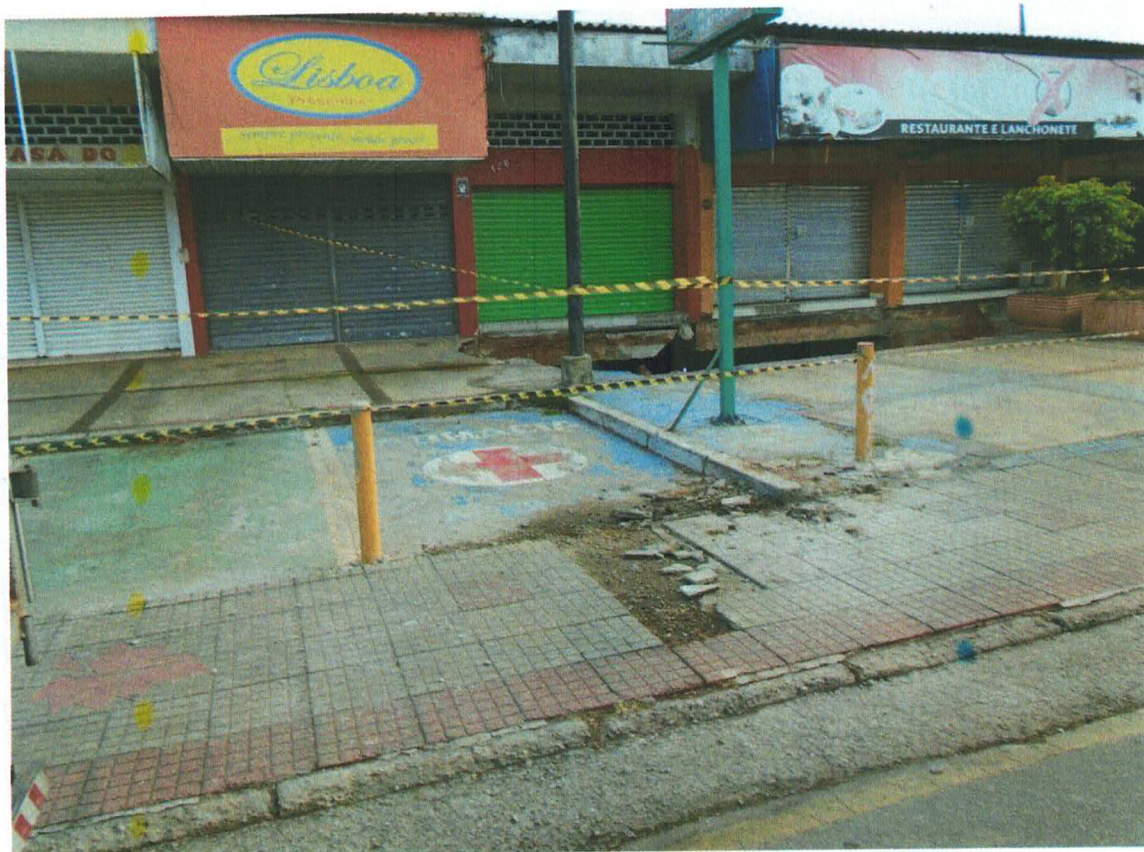
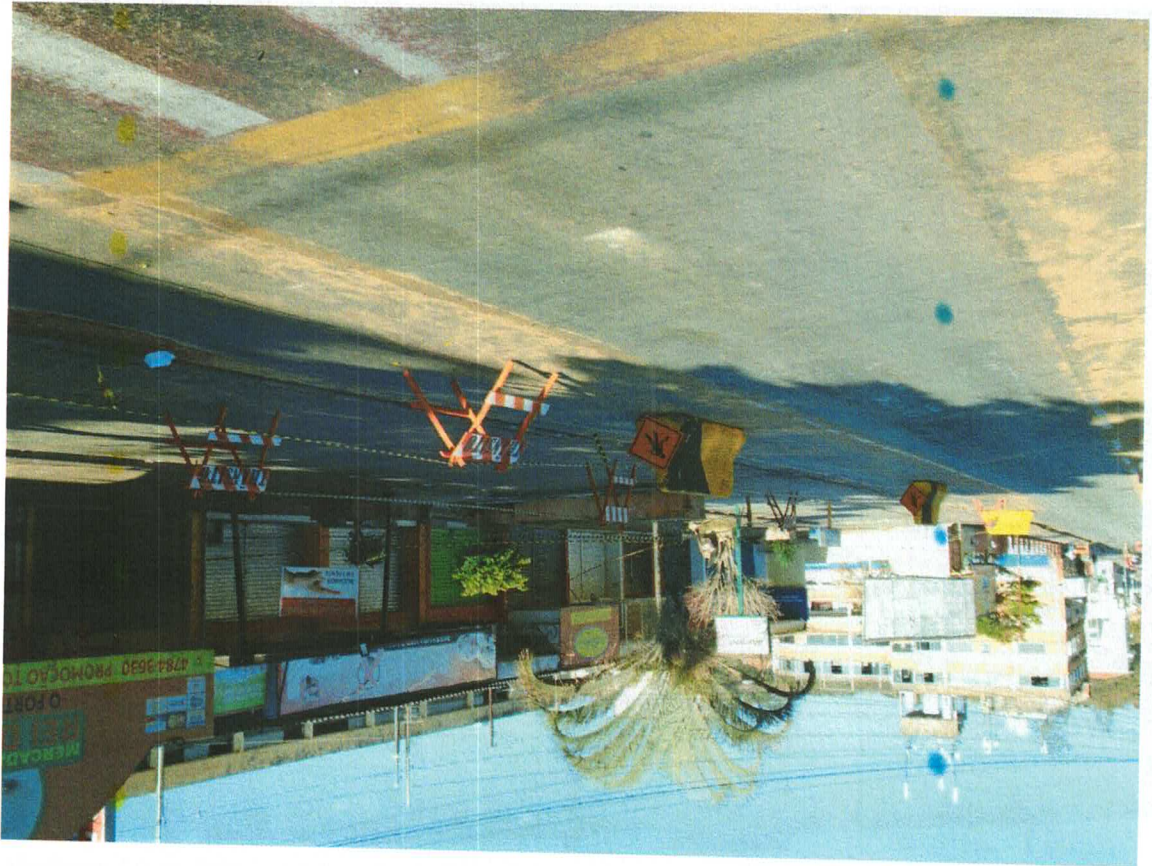
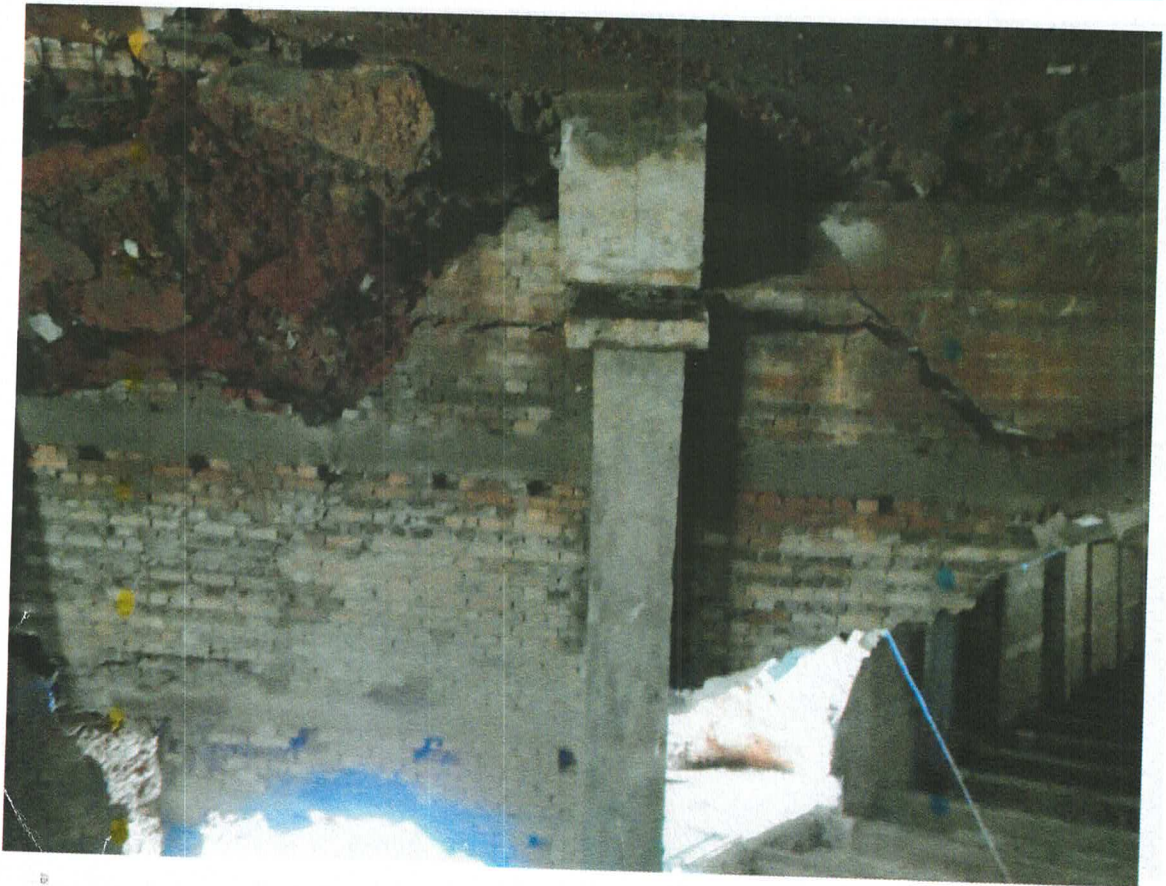
1º - Houve ruptura do muro de contenção do aterro abaixo da estrutura da edificação, em relação ao nível da Rua: João Pessoa, devido ao fato ocorrido, o empuxo de terra se moveu, com isso as colunas de sustentação caíram horizontalmente e quase que inteiras na sua totalidade, ocasionando a perda a de suporte e sustentação da terra e o afundamento do piso de concreto (nível).

2º - Junto com a ruptura, um veículo estacionado na calçada de marca gol geração 5 cor prata, placa AVF – 0G19 de propriedade do Sr: Everton Bueno Alves, RG: 45.026.251 e CPF: 347.013.168-65, que ficou debaixo dos escombros da estrutura e terra.

3º - Ficou constatado na vistoria, um cano de PVC, quebrado infiltrando água no local do acidente.
