**PREFEITURA DA ESTÂNCIA TURÍSTICA DE SÃO ROQUE  
COORDENADORIA MUNICIPAL DE PROTEÇÃO E DEFESA CIVIL  
COMPDEC**

**RELATÓRIO DE VISTORIA Nº 088/2021**

Local: Rua João Pessoa, Nº 114 á 170 –Denominado Mercado – Centro –  
Cidade: São Roque

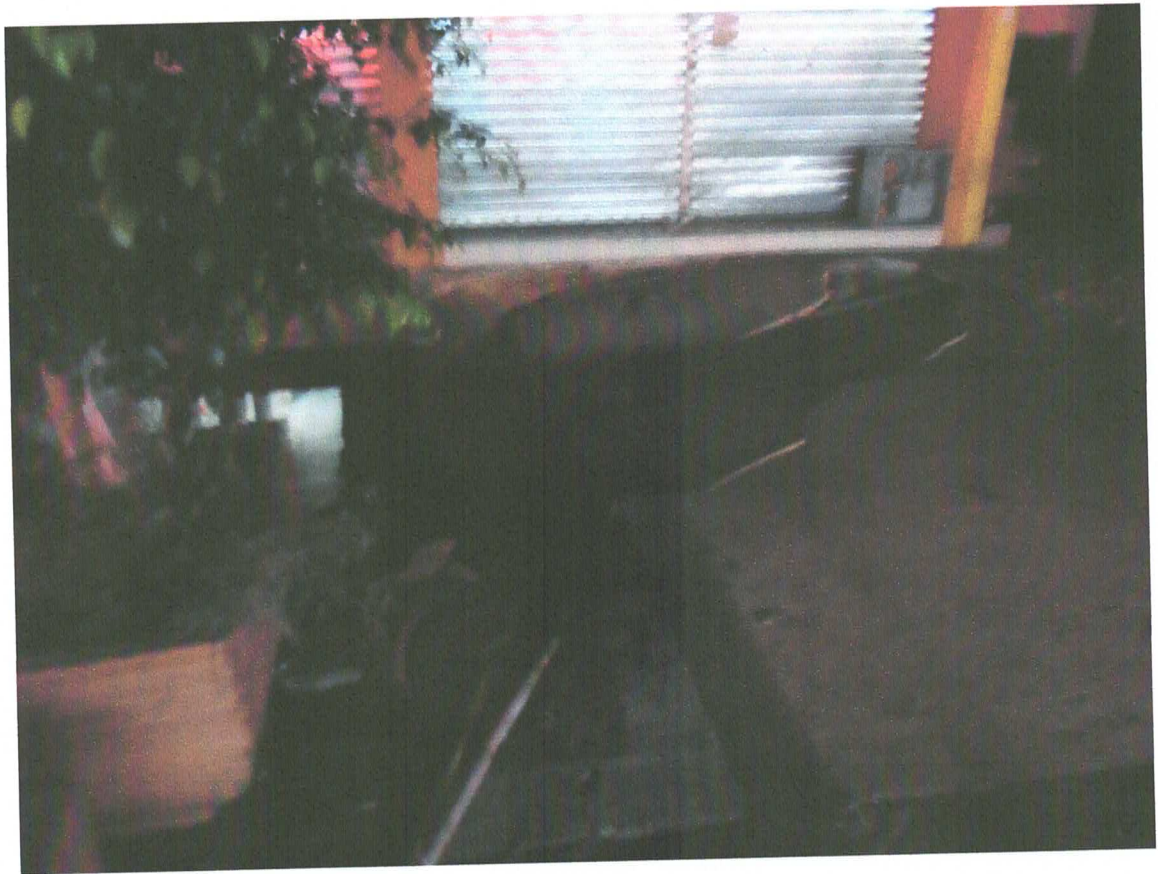
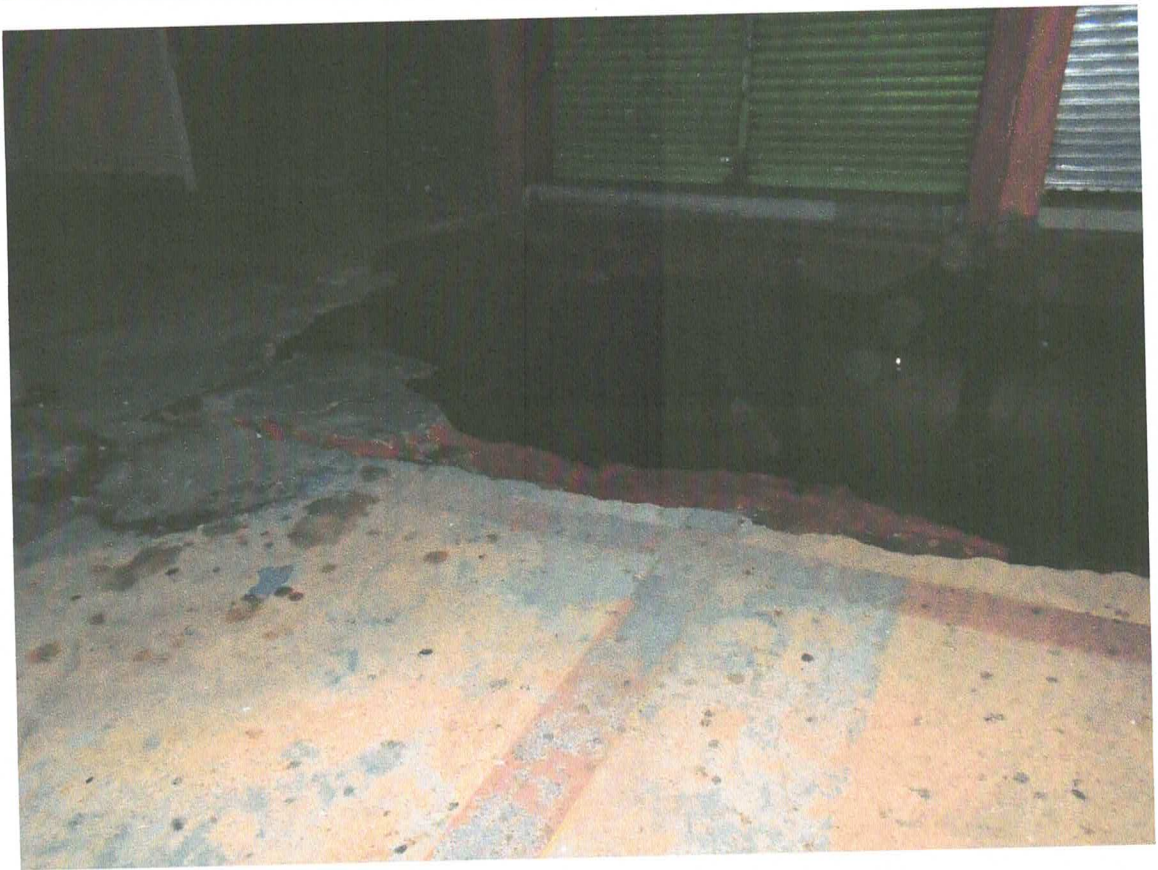
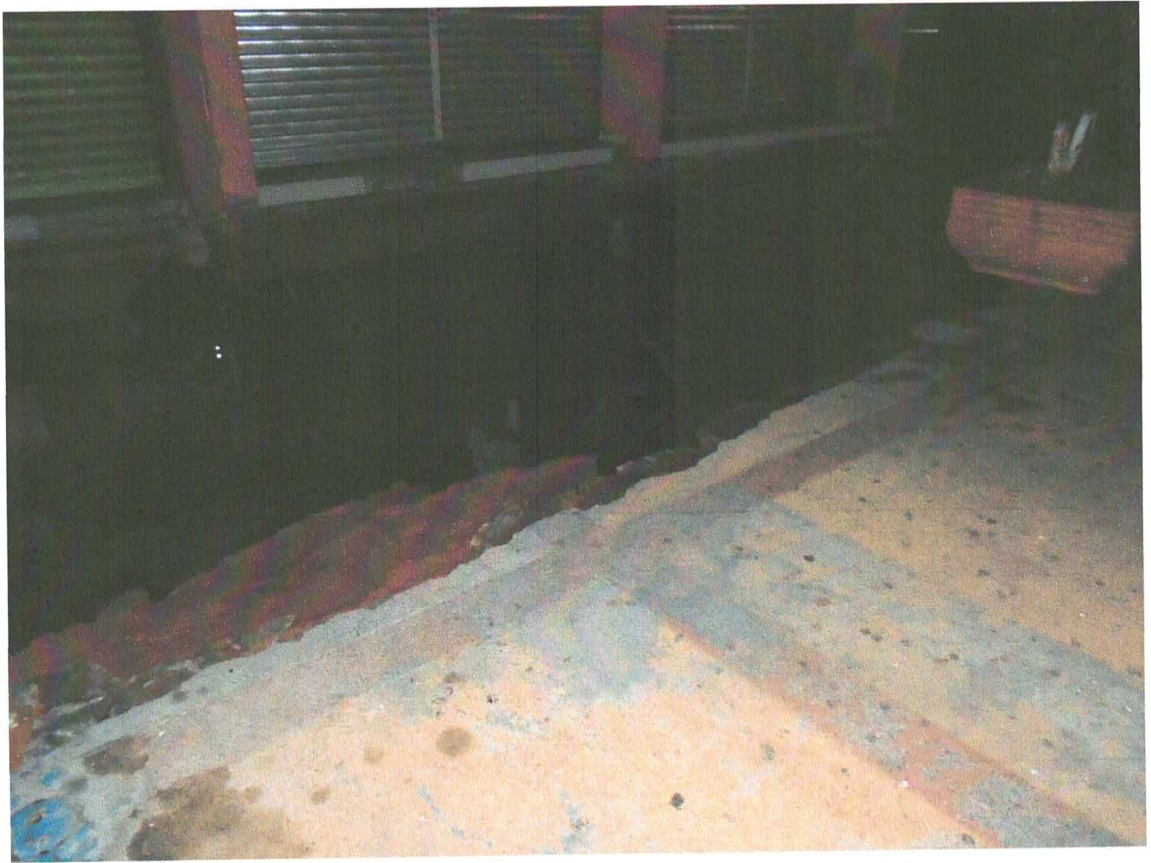
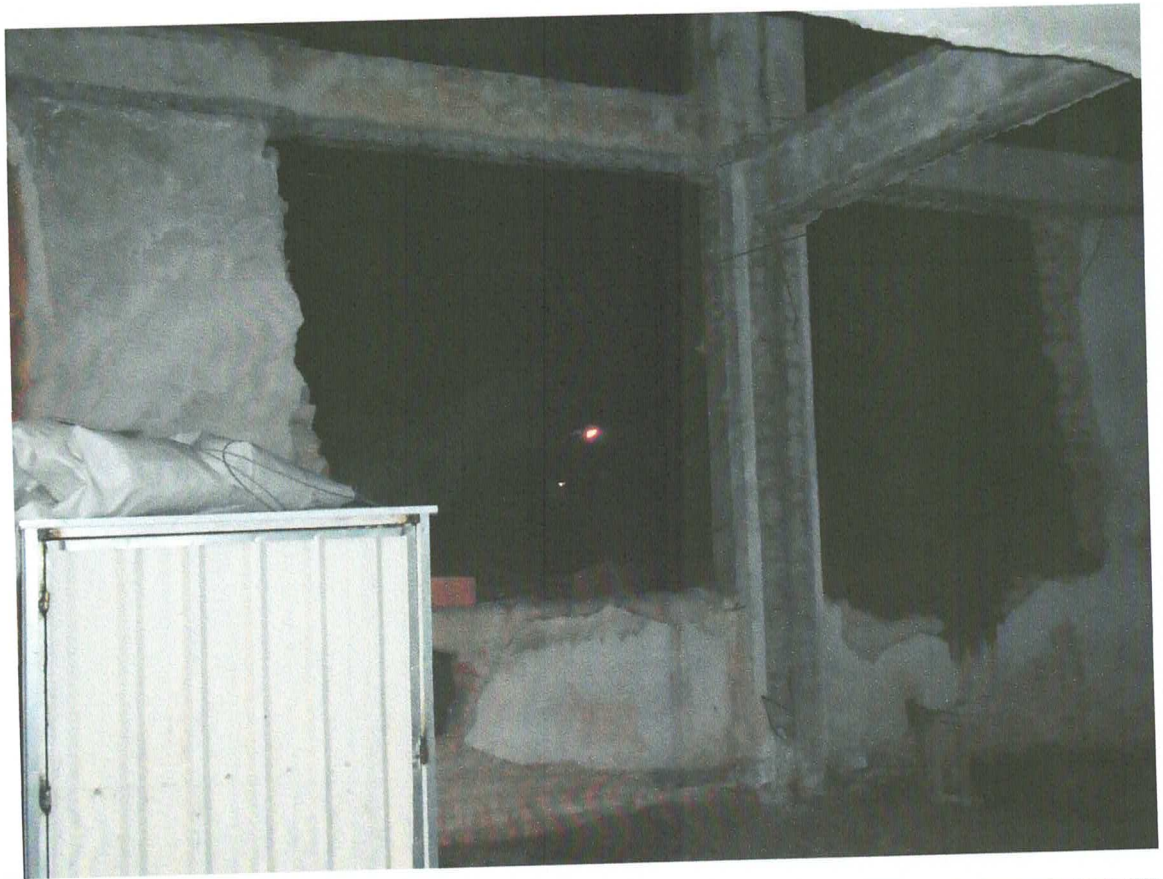
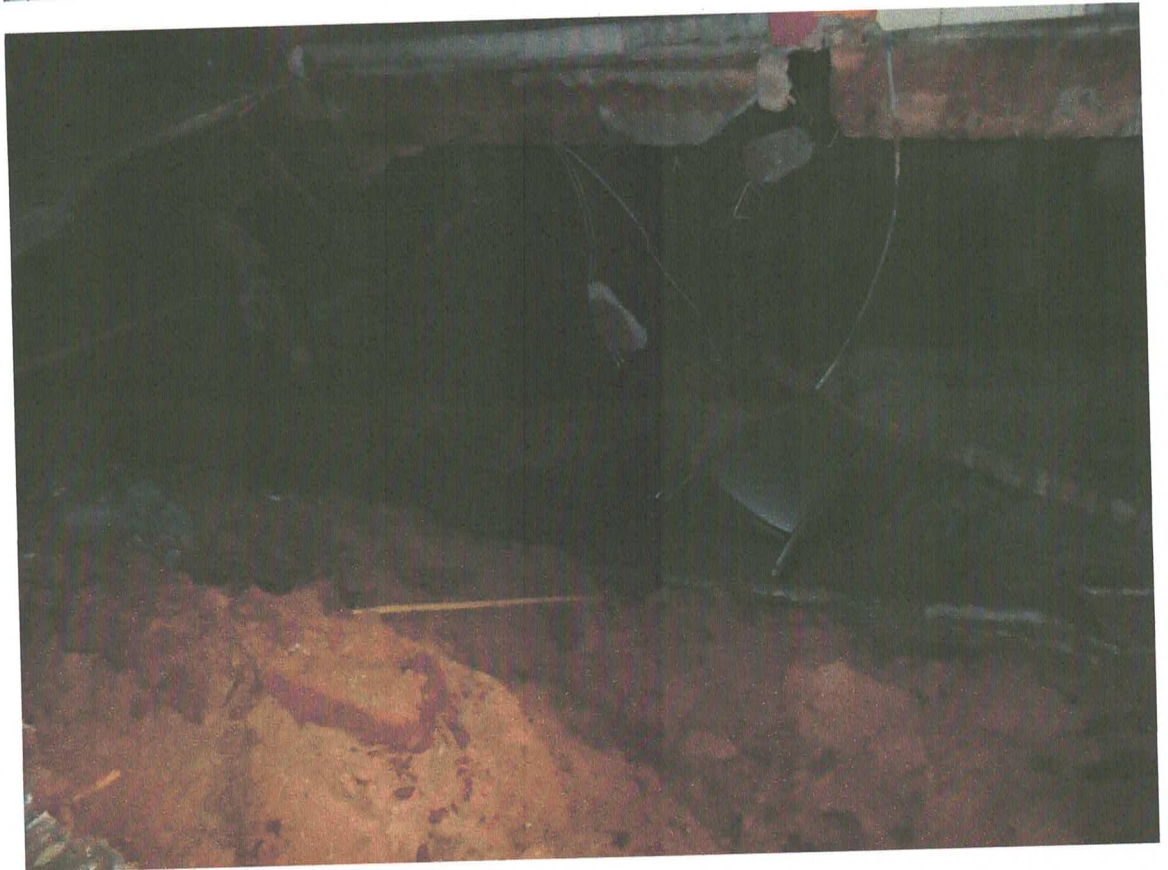
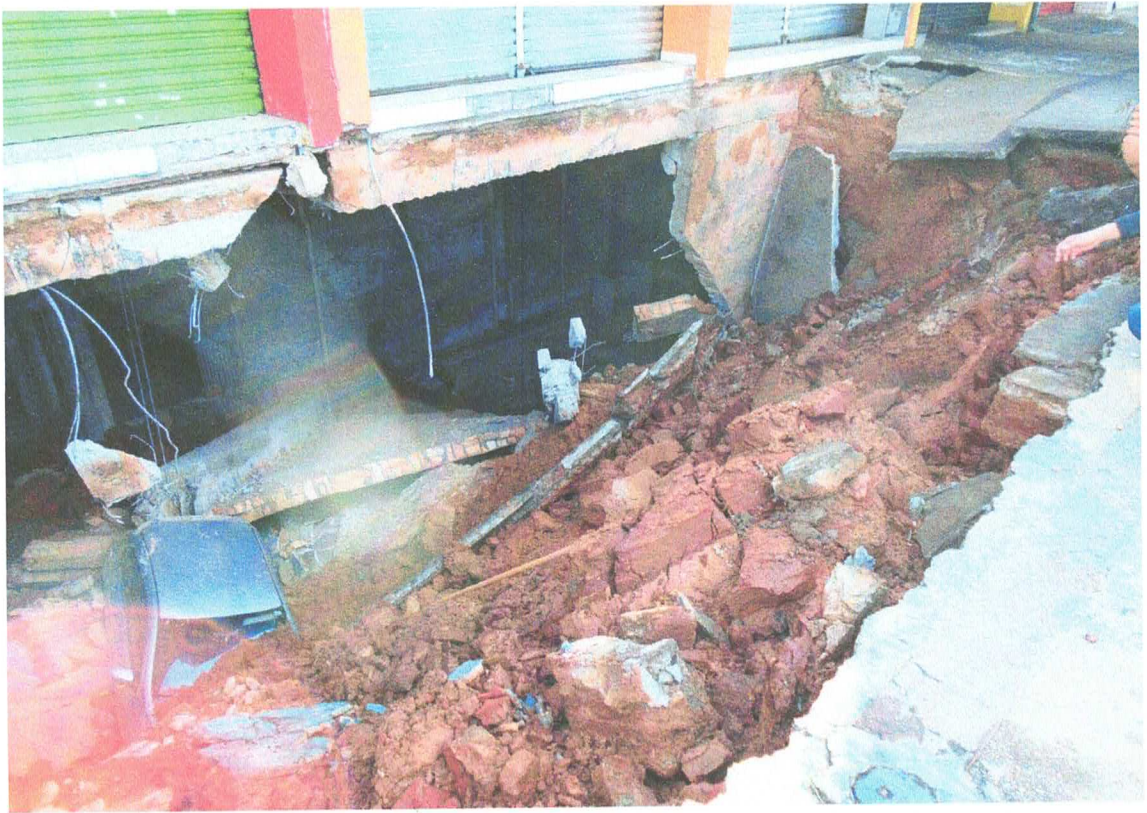
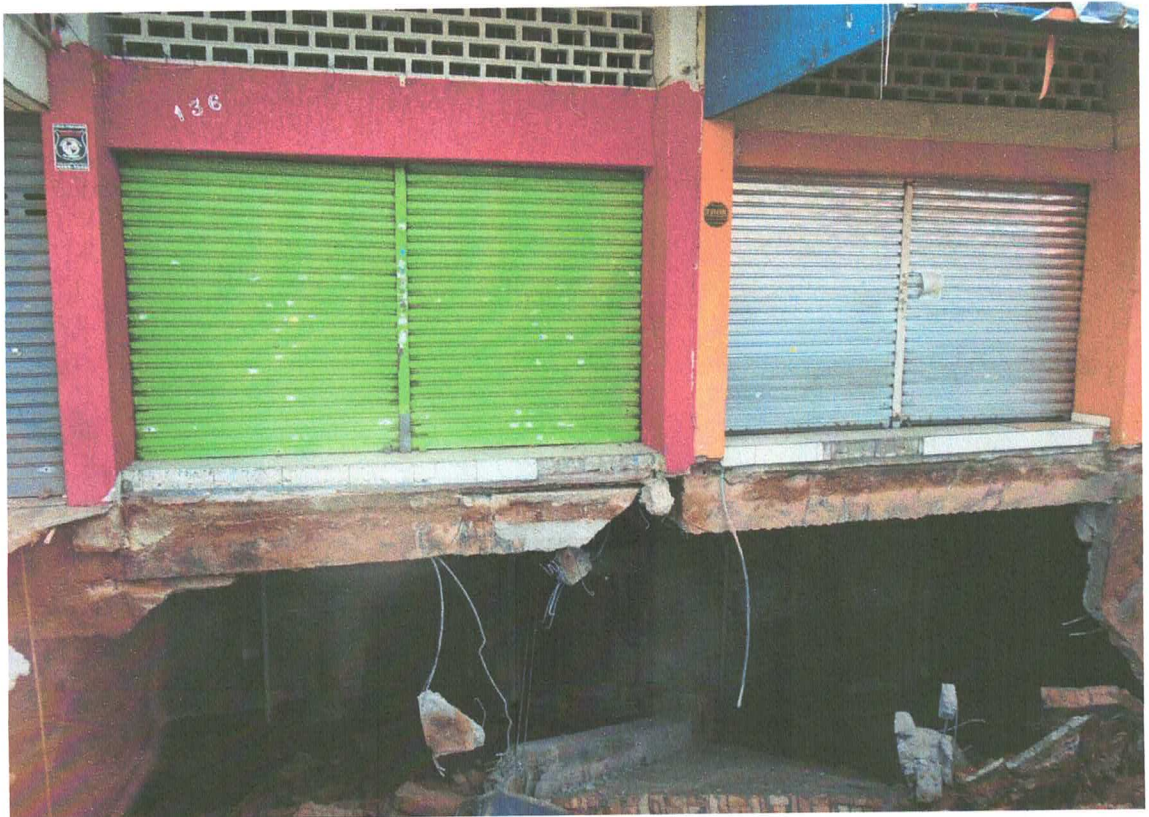
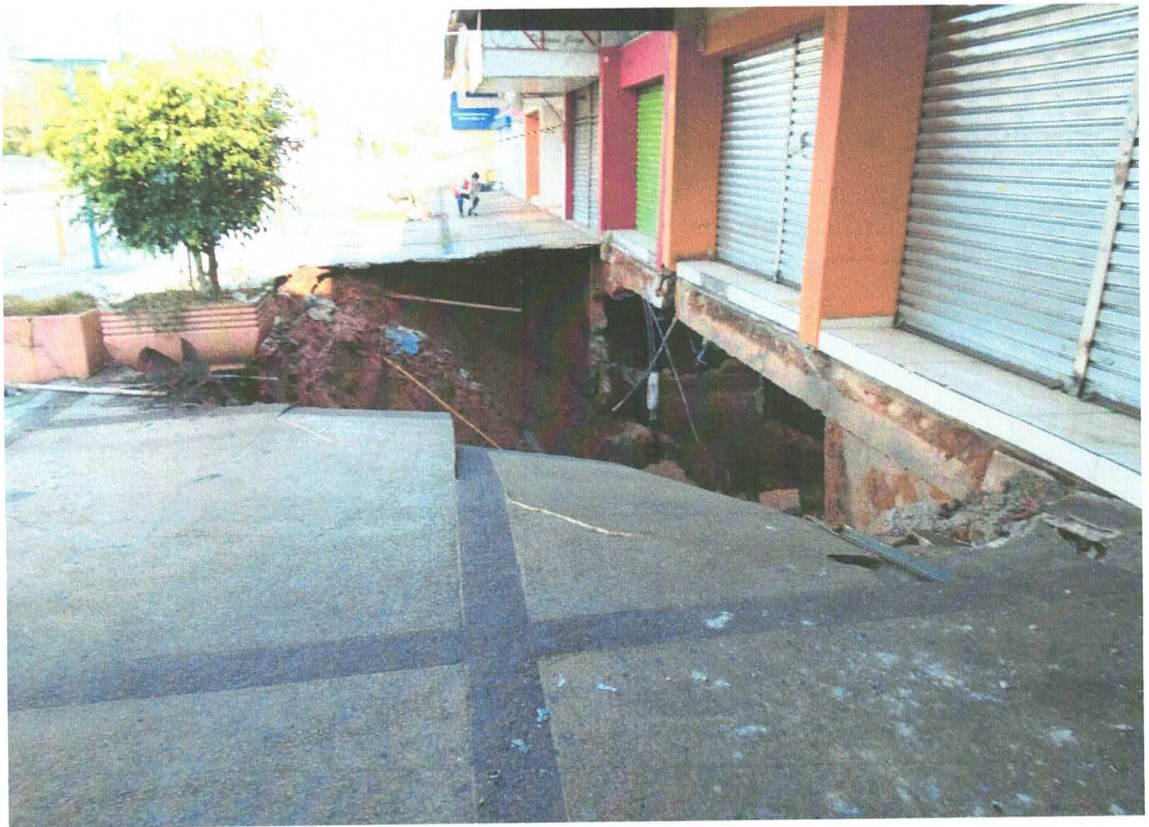
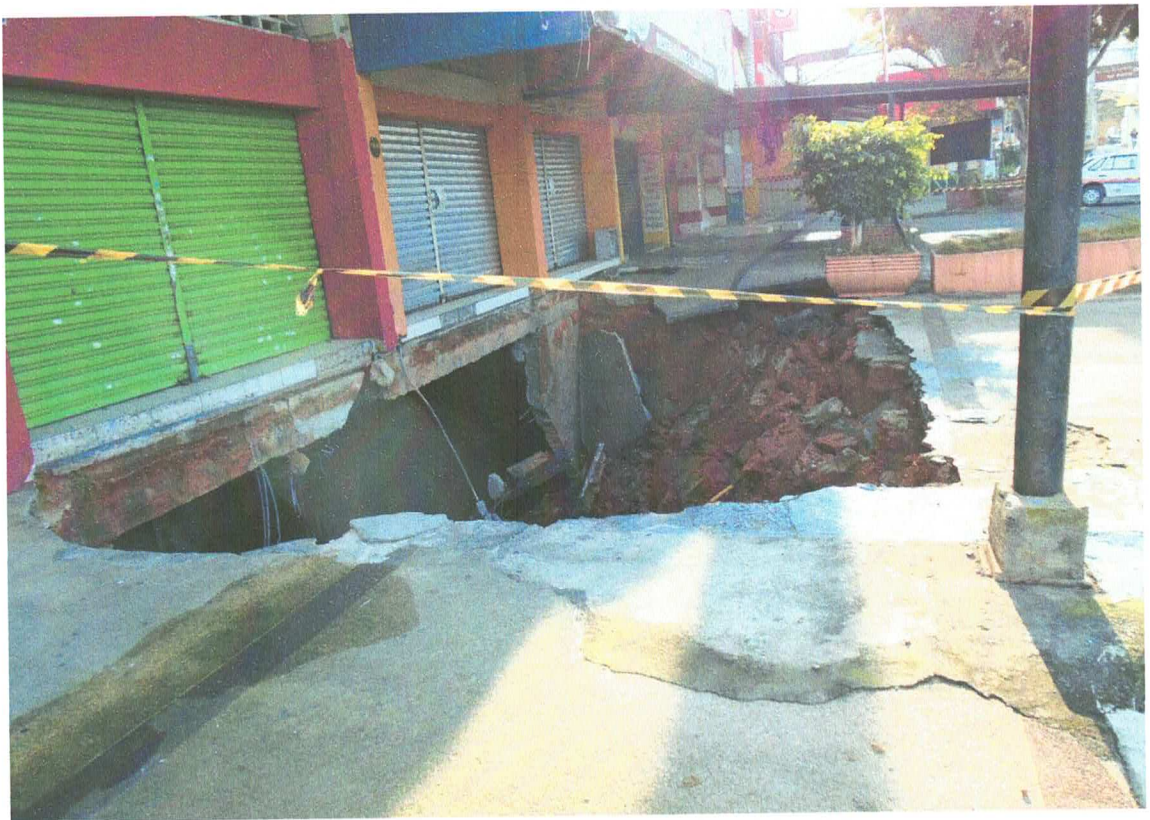
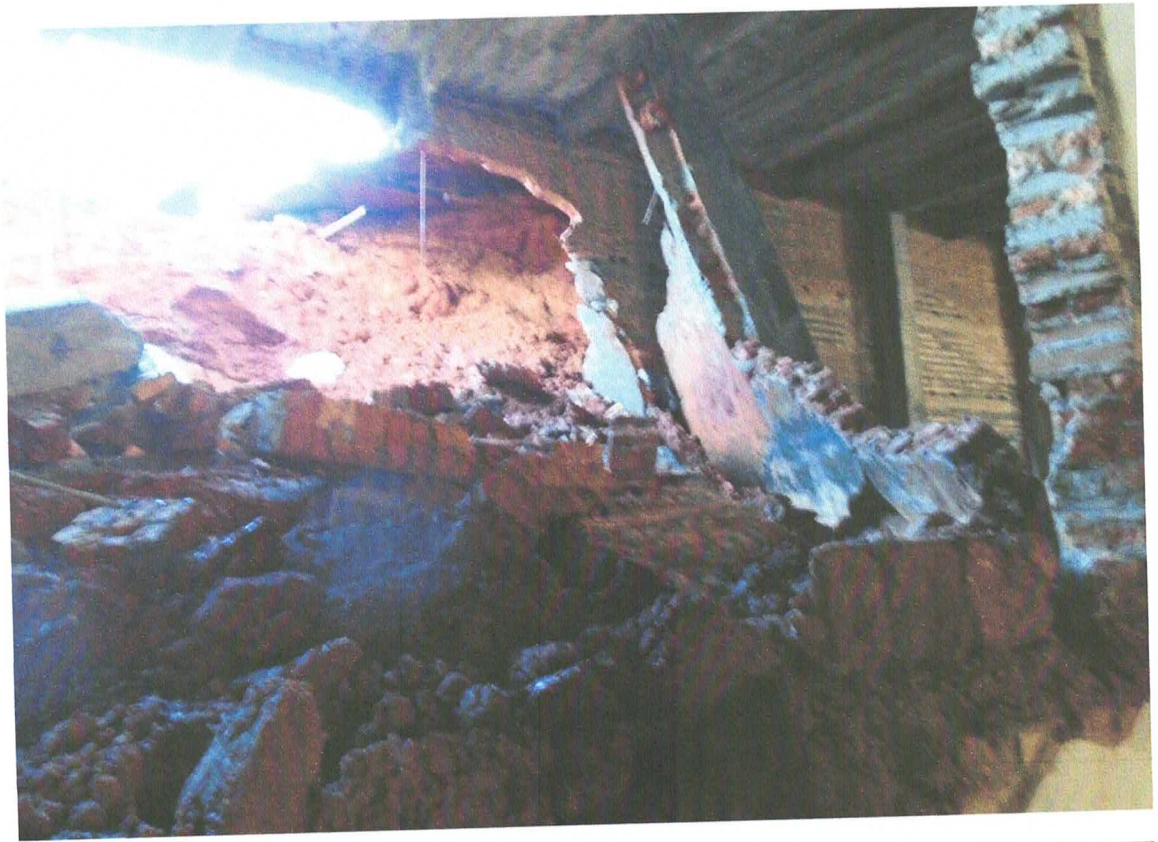
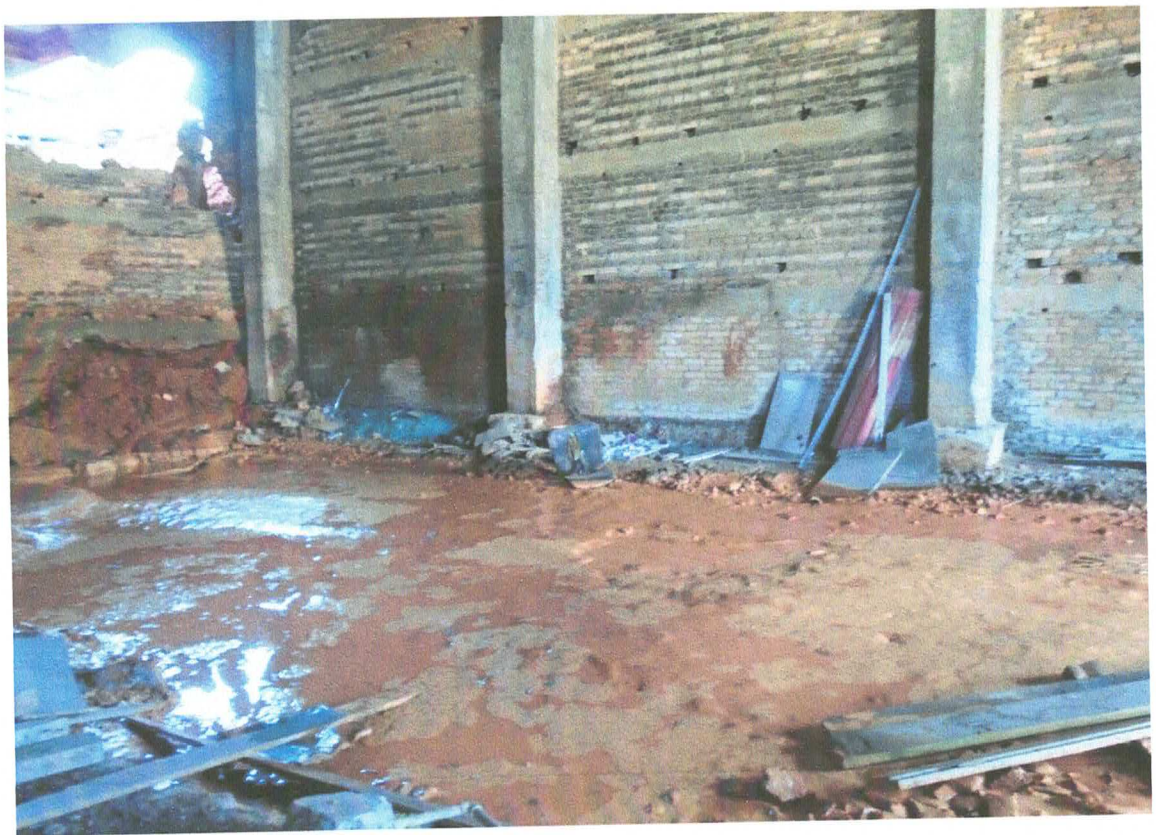
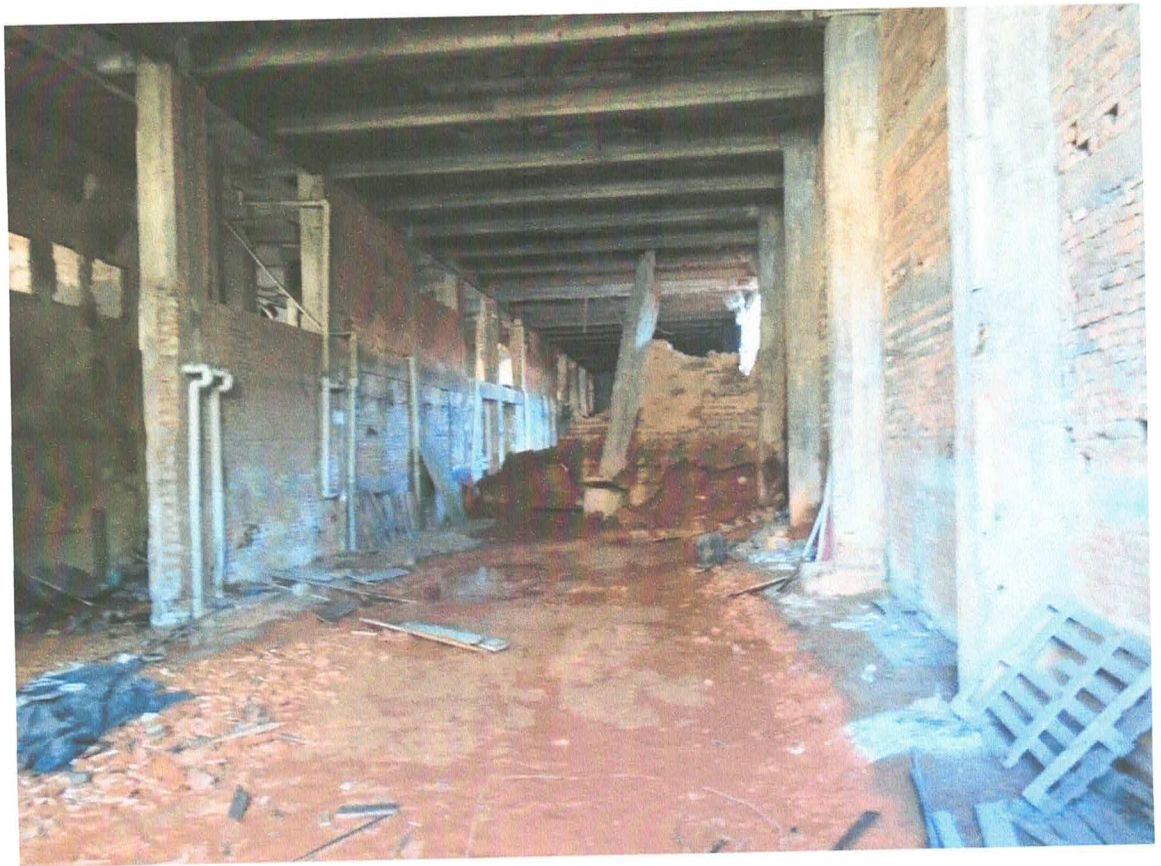
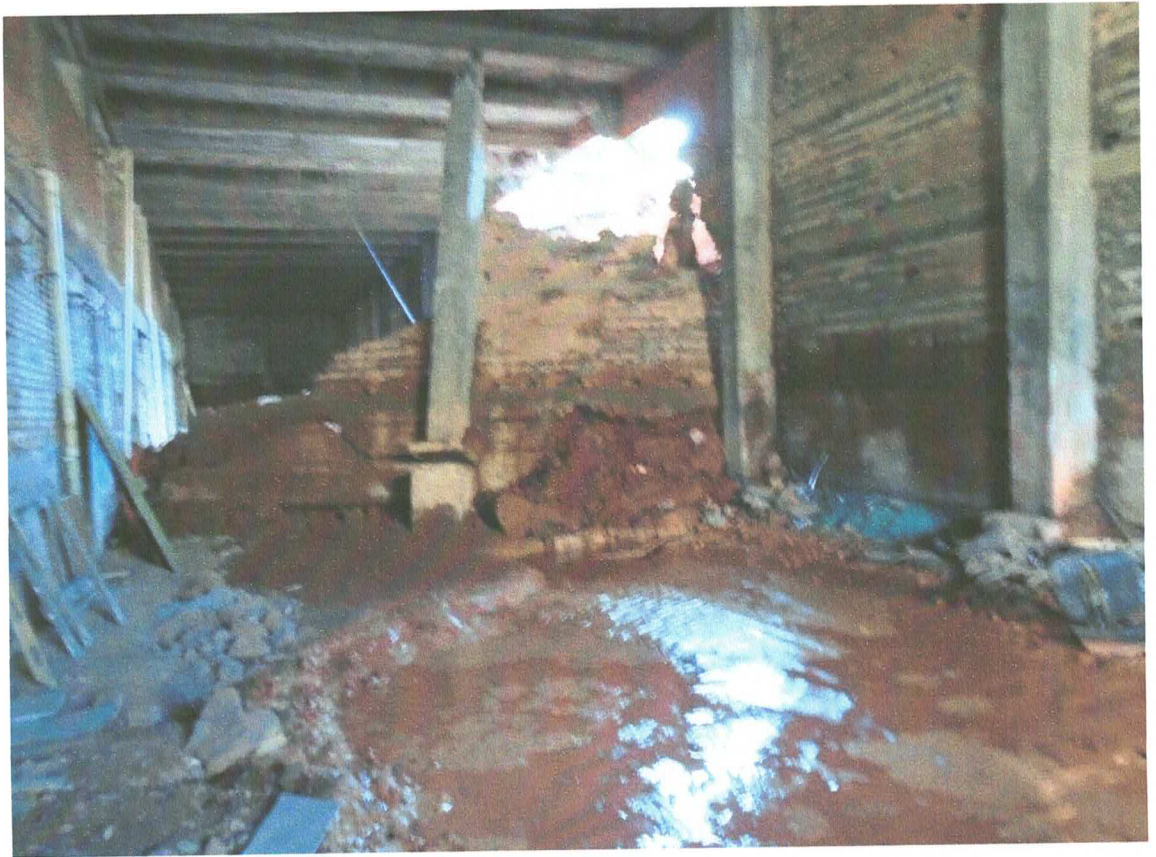
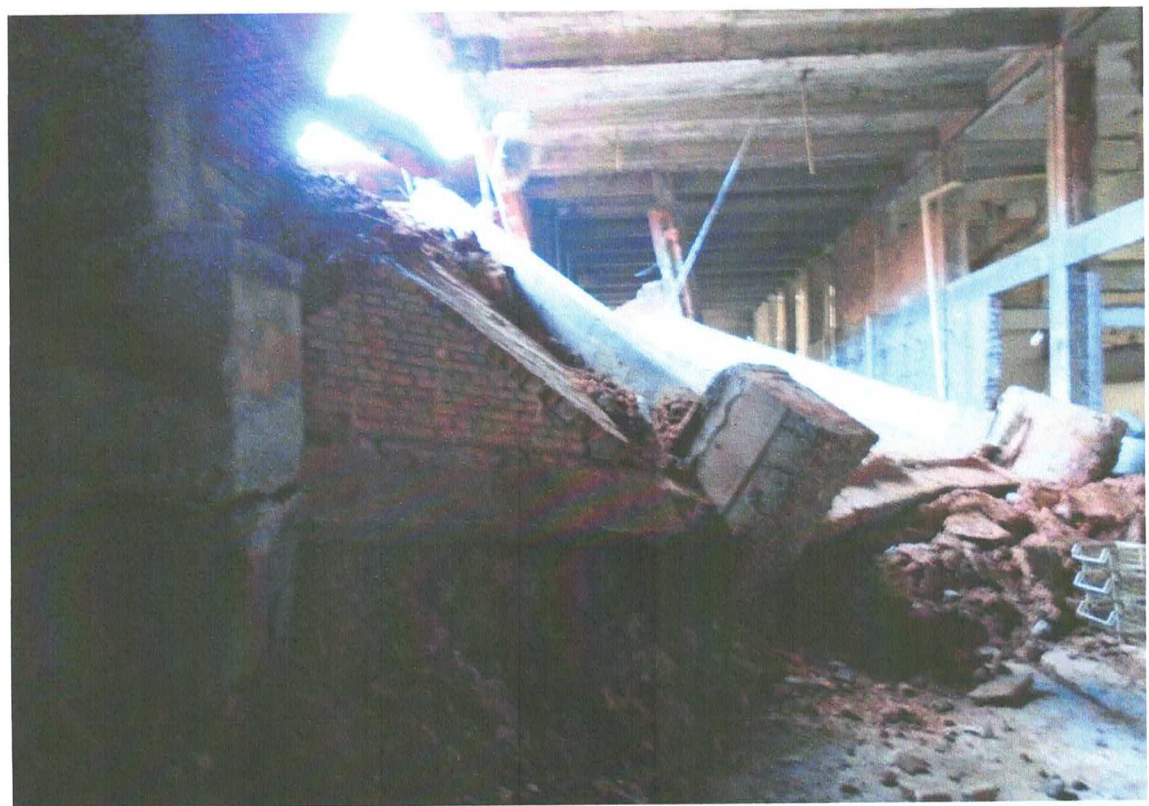
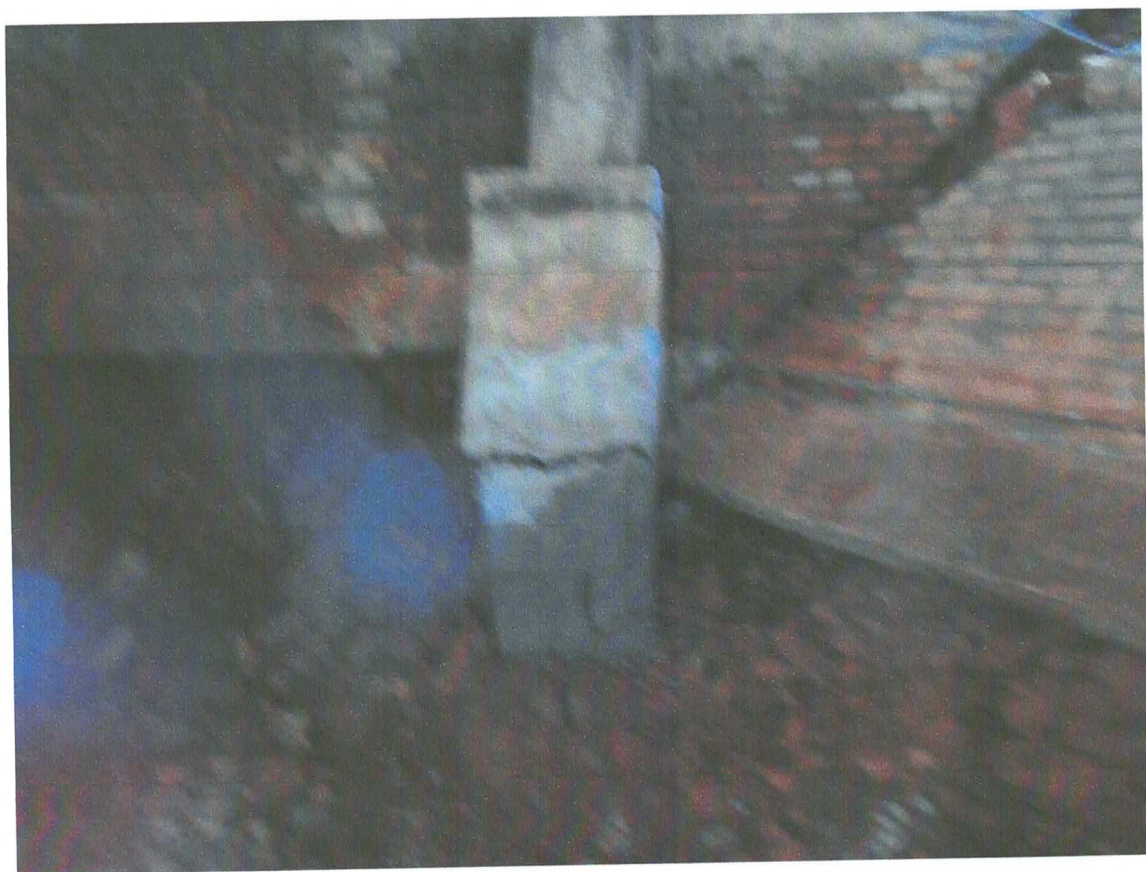
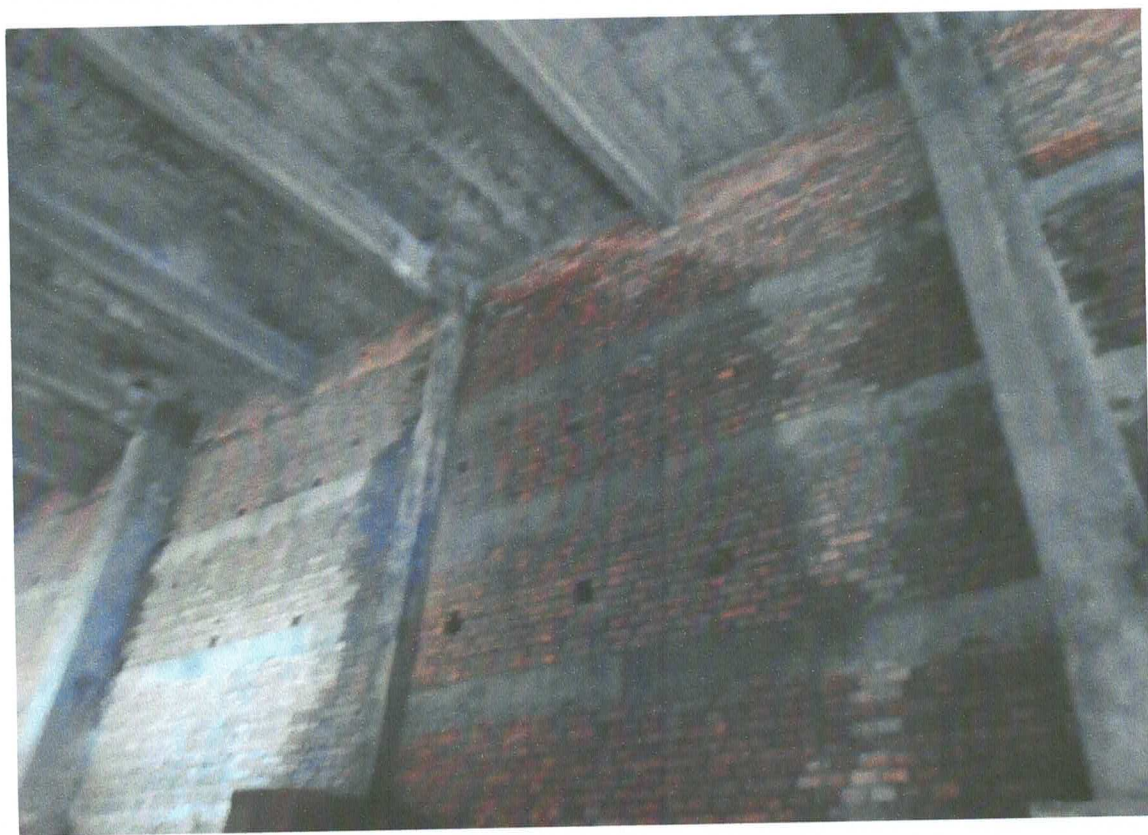
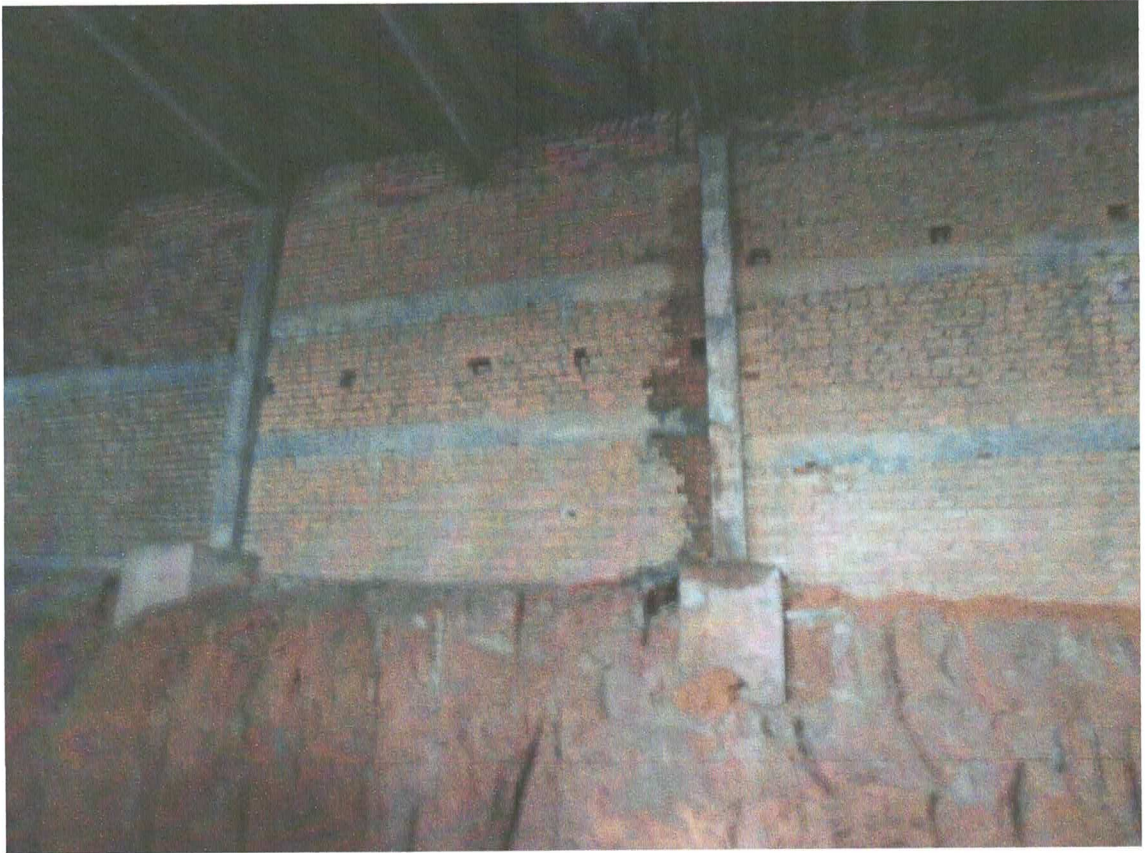
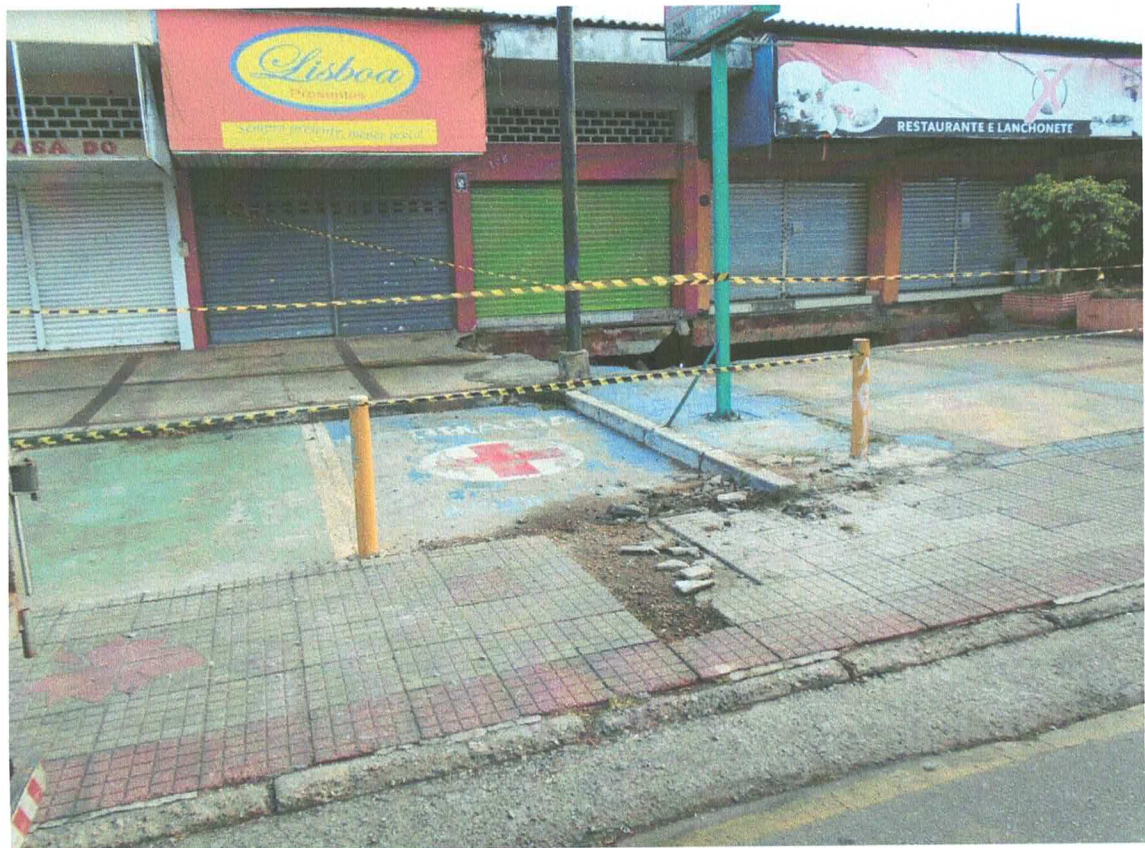
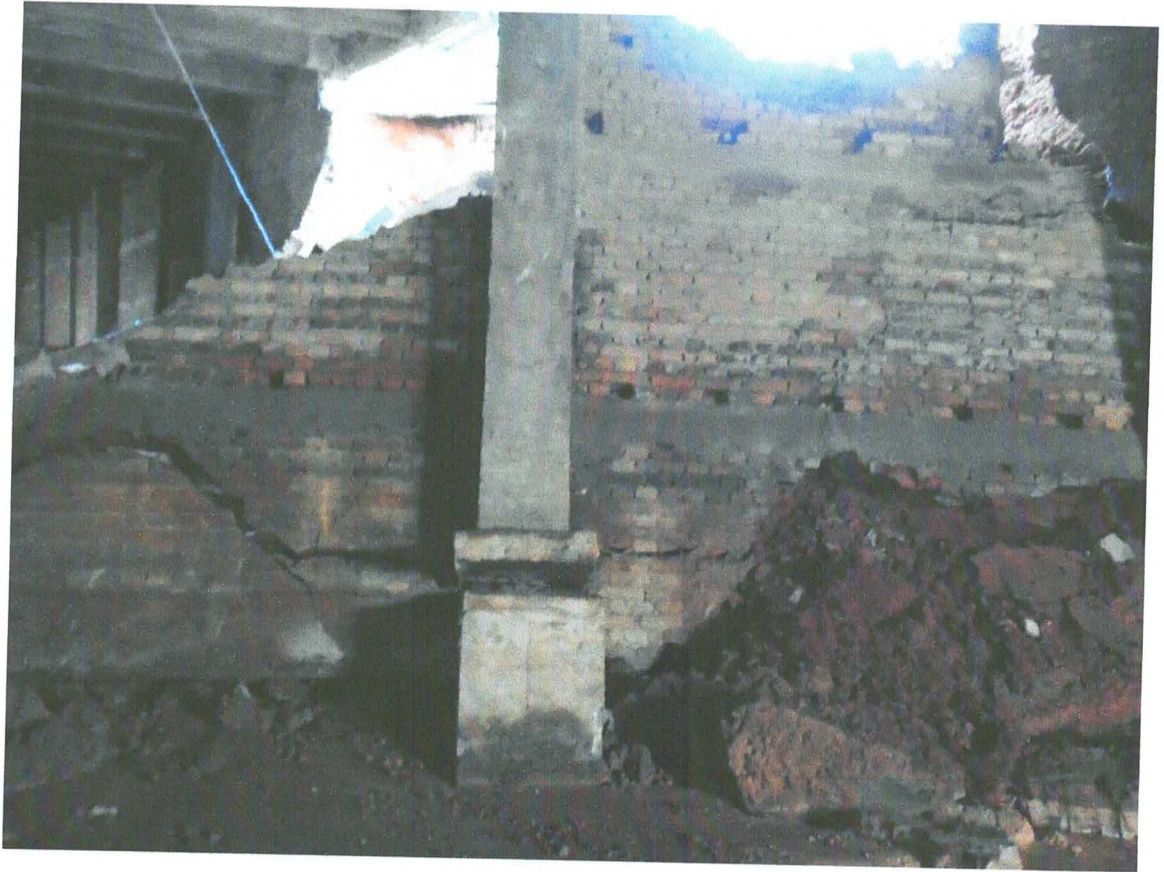
3º - Ficou constatado na vistoria, um cano de PVC, quebrado infiltrando água no local do acidente.

A área nesse momento esta interditada para efeito de segurança dos condomínios e pessoas civis. A Defesa Civil interditou uma mão da rua para segurança, solicitou fechamento com tapume a área.

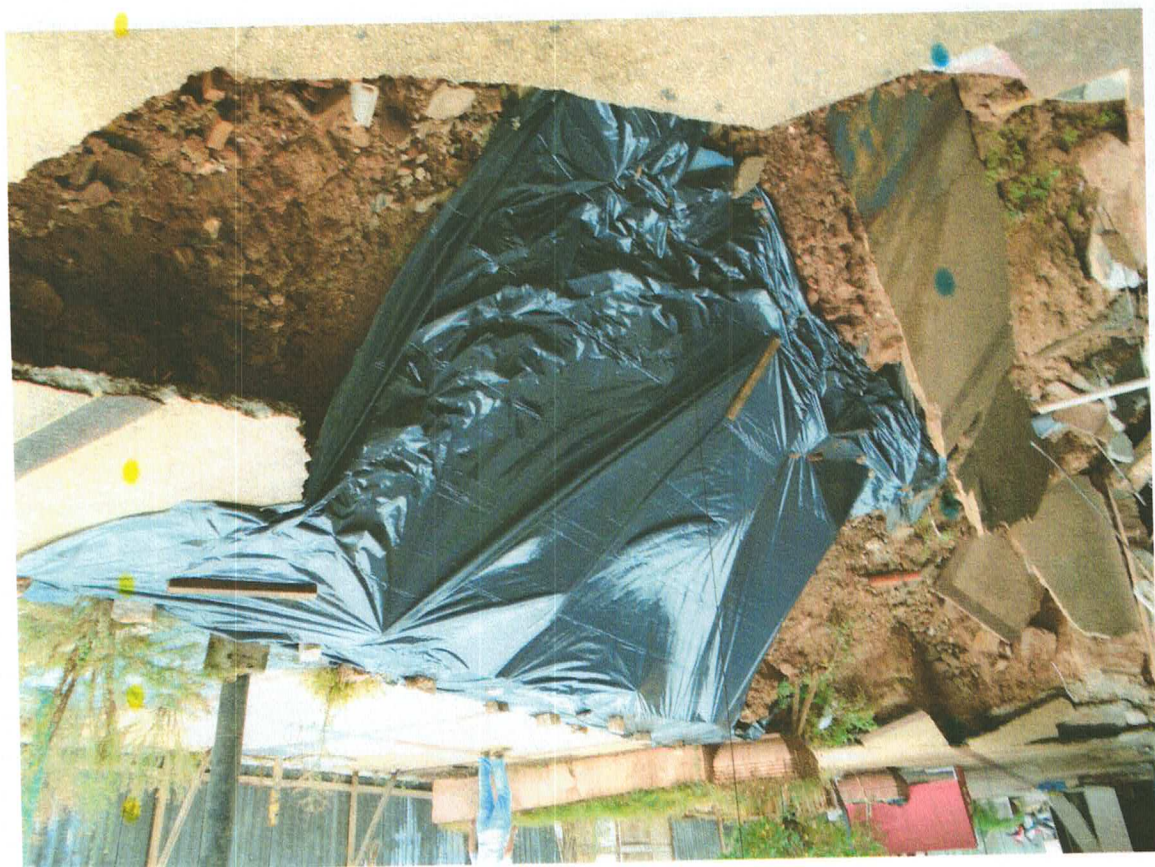
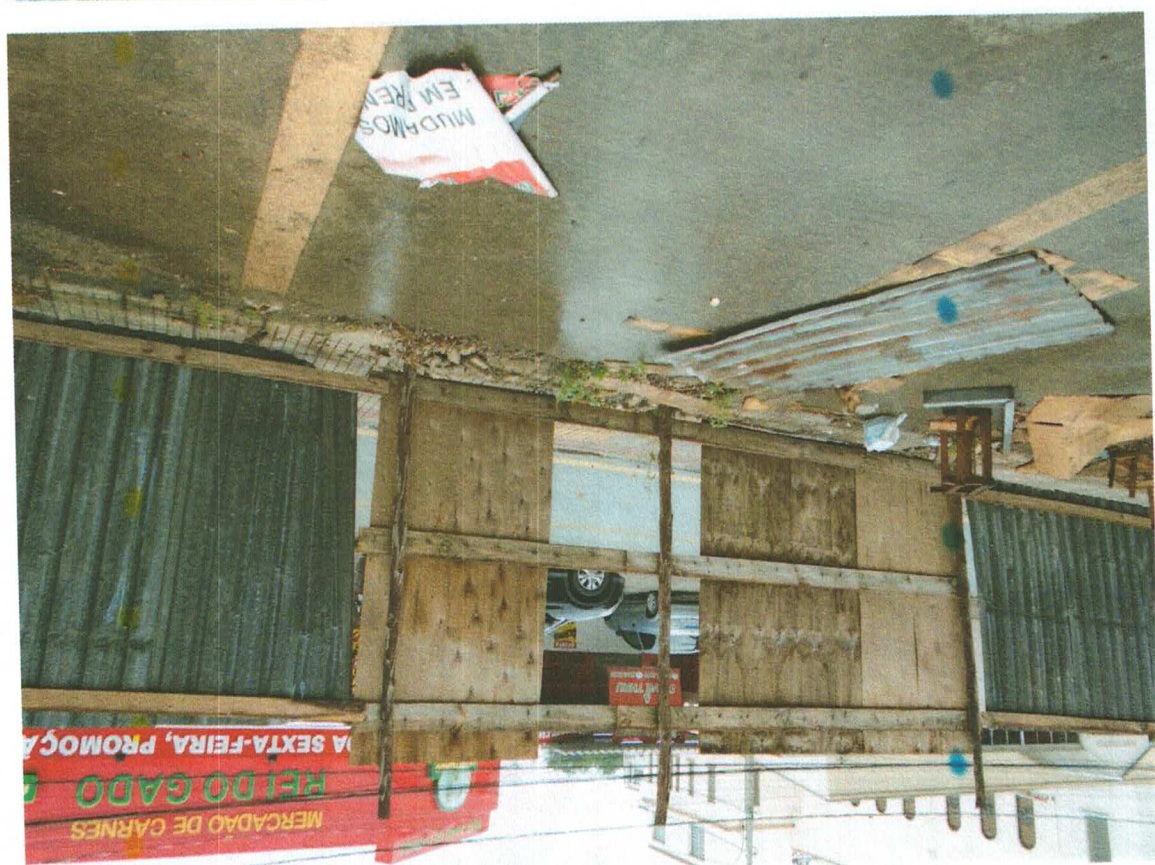
1º - Houve ruptura do muro de contenção do aterro abaixo da estrutura da edificação, em relação ao nível da Rua: João Pessoa, devido ao fato ocorrido, o empuxo de terra se moveu, com isso as colunas de sustentação caíram horizontalmente e quase que inteiras na sua totalidade, ocasionando a perda a de suporte e sustentação da terra e o afundamento do piso de concreto (nível).

3º - Ficou constatado na vistoria, um cano de PVC, quebrado infiltrando água no local do acidente.
