**PREFEITURA DA ESTÂNCIA TURÍSTICA DE SÃO ROQUE  
COORDENADORIA MUNICIPAL DE PROTEÇÃO E DEFESA CIVIL  
COMPDEC**

**RELATÓRIO DE VISTORIA Nº 088/2021**

Local: Rua João Pessoa, Nº 114 á 170 –Denominado Mercado – Centro –  
Cidade: São Roque

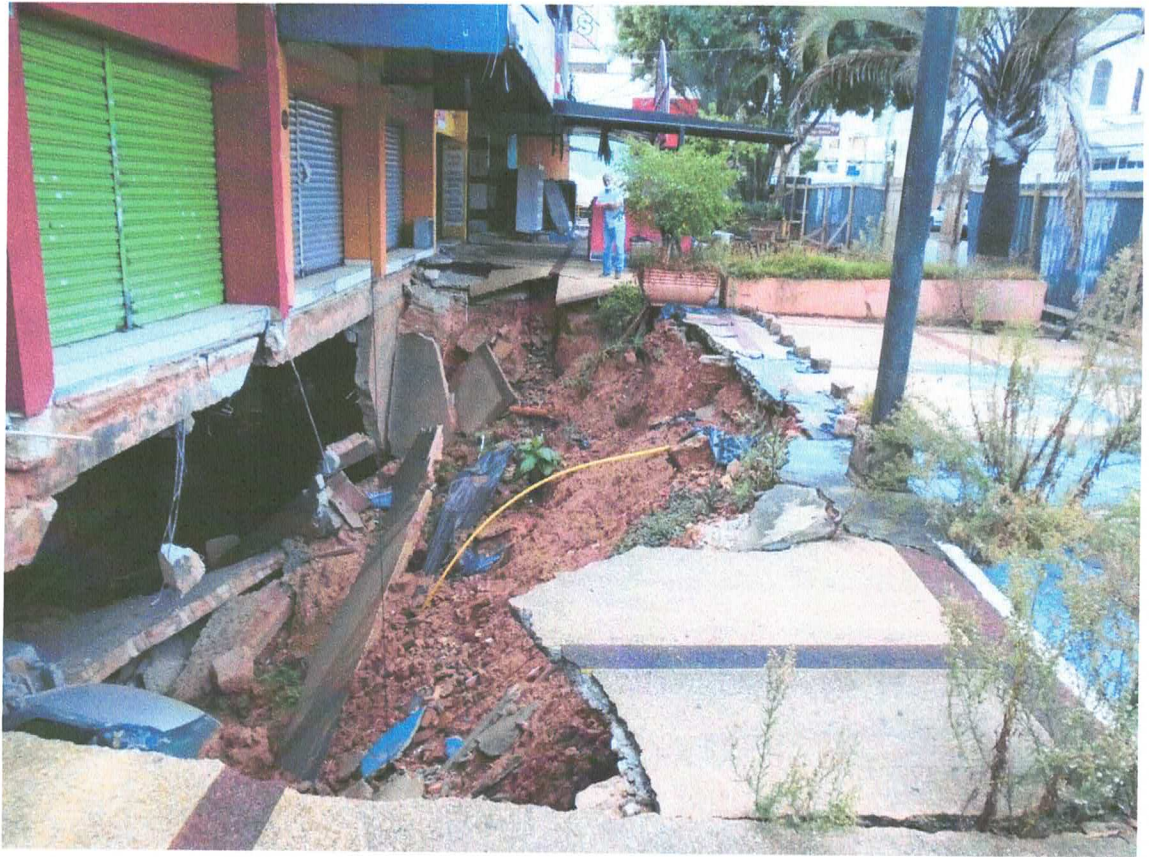
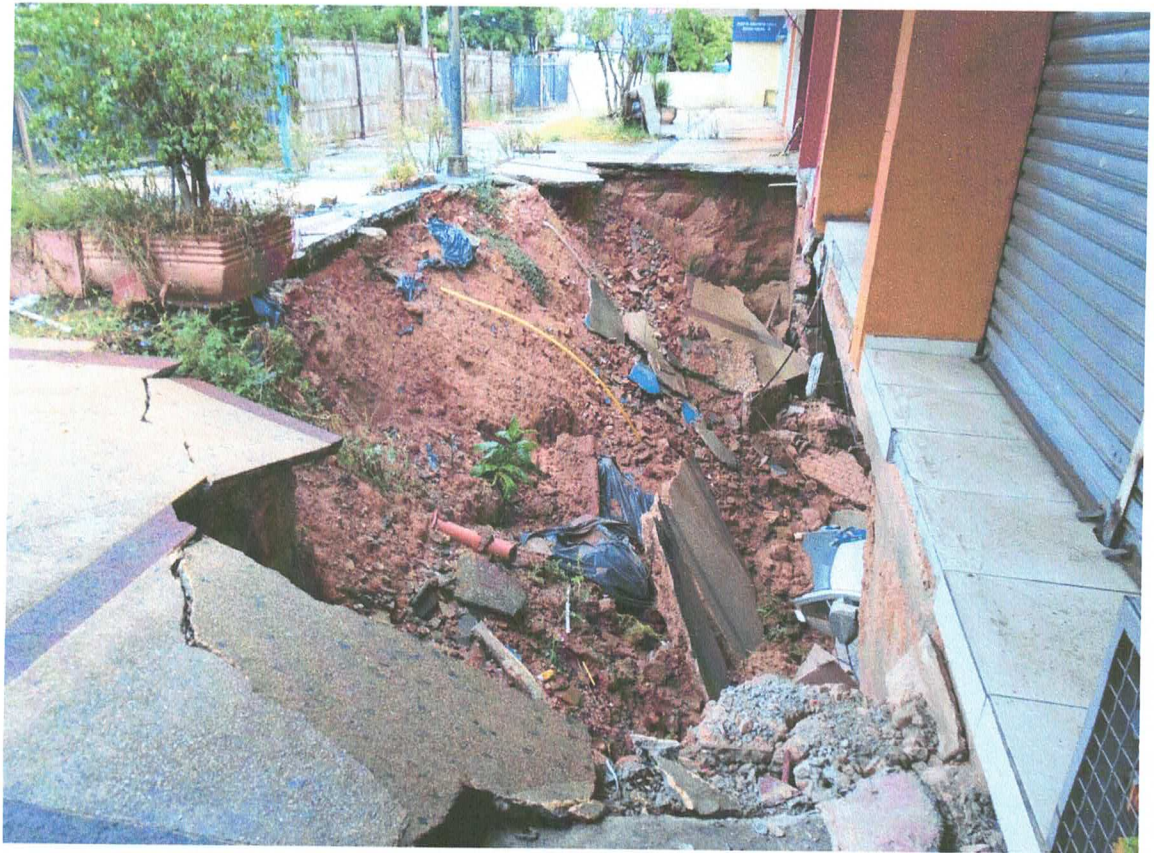
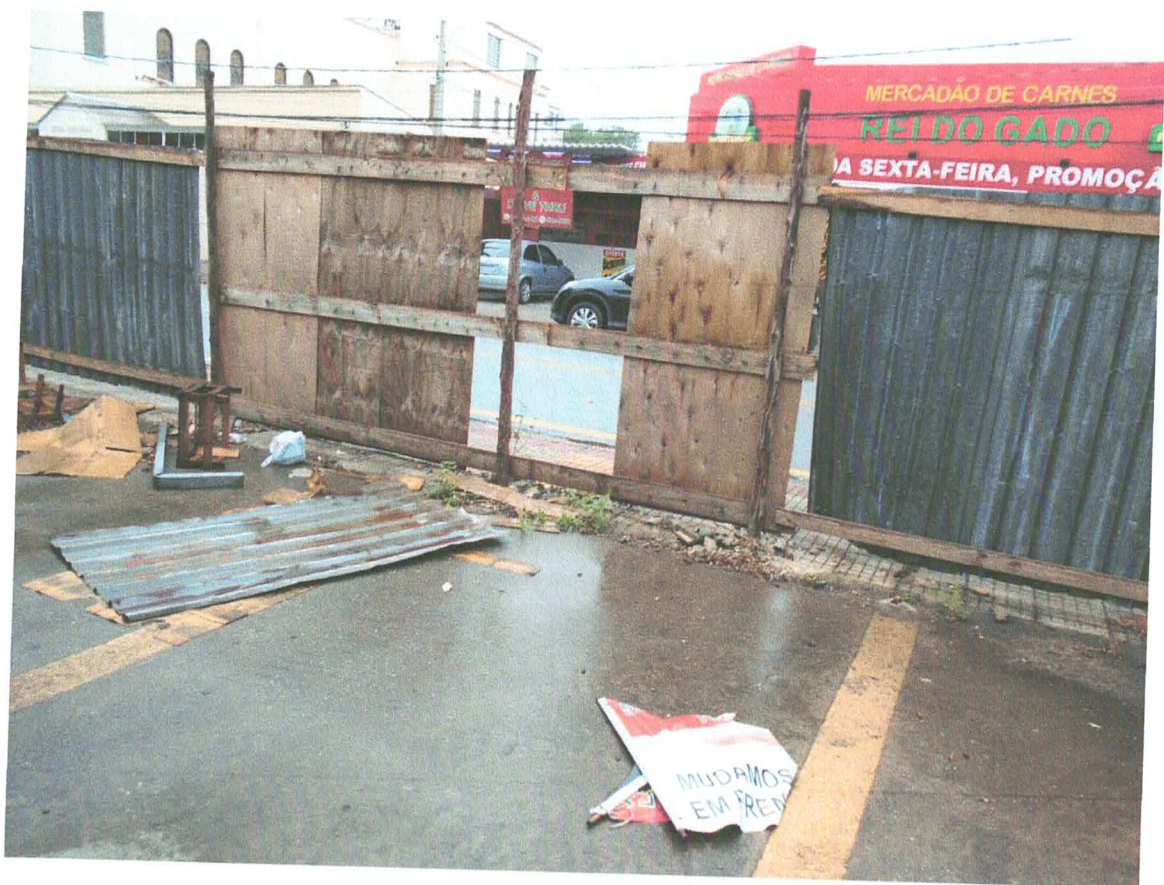
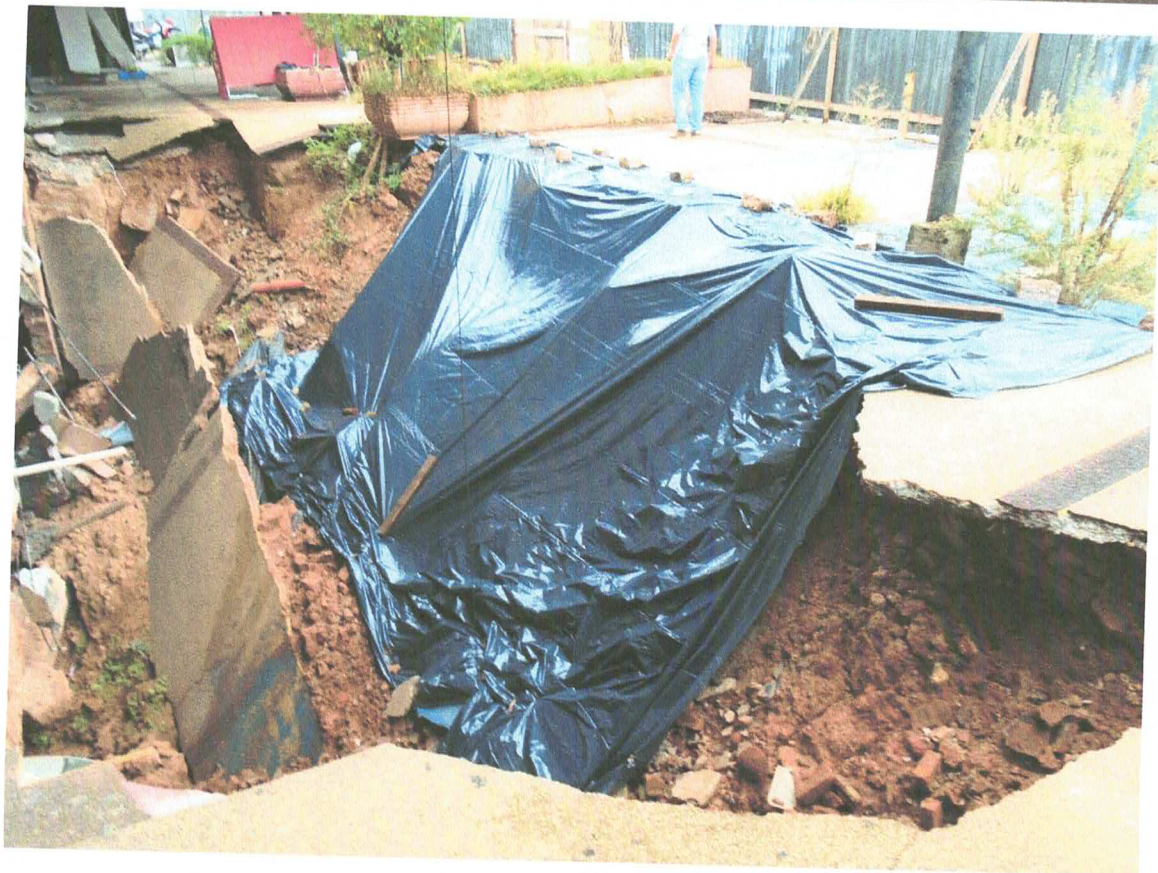
Efetuada vistoria no local citado, esta COMPDEC constatou que o processo de erosão e deslizamento na área do estacionamento em frente ao mesmo, aumentou com a indefinição dos procedimentos executivos de manutenção para o local, continua abandonado sem definição executiva para o mesmo.

Observamos que aumentou um pouco a queda do muro abaixo da estrutura colapsada (queda), observamos também que alguns tapumes de fechamento estão abertos deixando o local exposto a invasão de curiosos.

Esta COMPDEC avalia que, pela indefinição nos processos de recuperação ou demolição da estrutura, estão aumentando a instabilidade do local.

Foi colocada novamente lona plástica no processo de deslizamento, para se tentar atenuar que o talude fique exposto a intempéries, aumentando o processo para direção da área publica (calçada e rua).

Sugere-se que os proprietários sejam intimados a recuperar o tapume e definir procedimentos na estrutura.

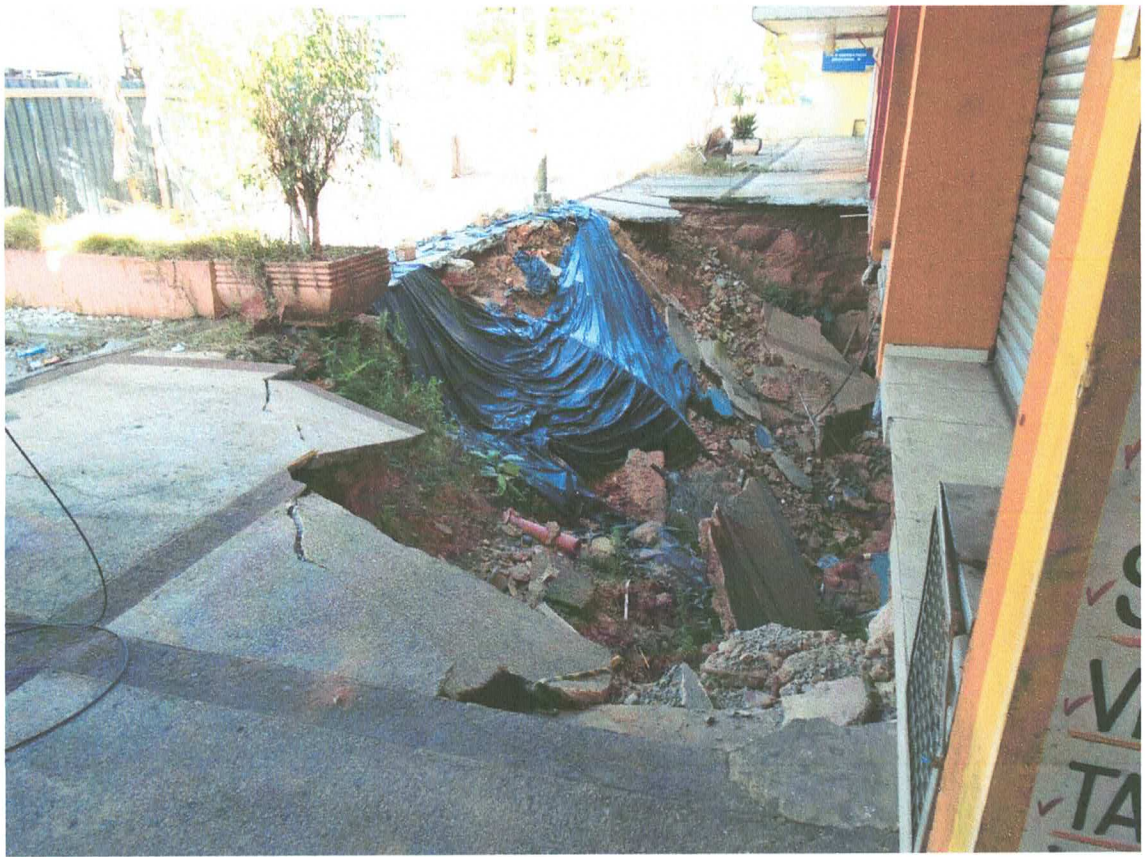
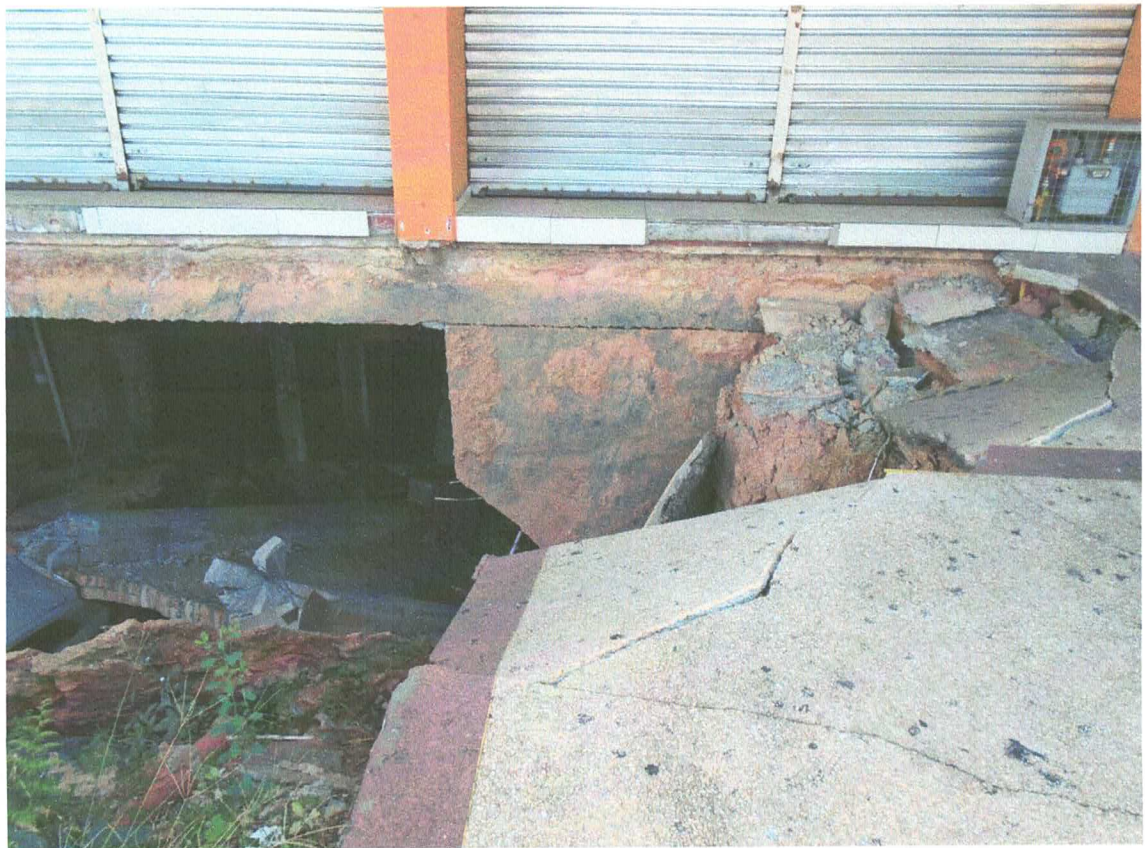
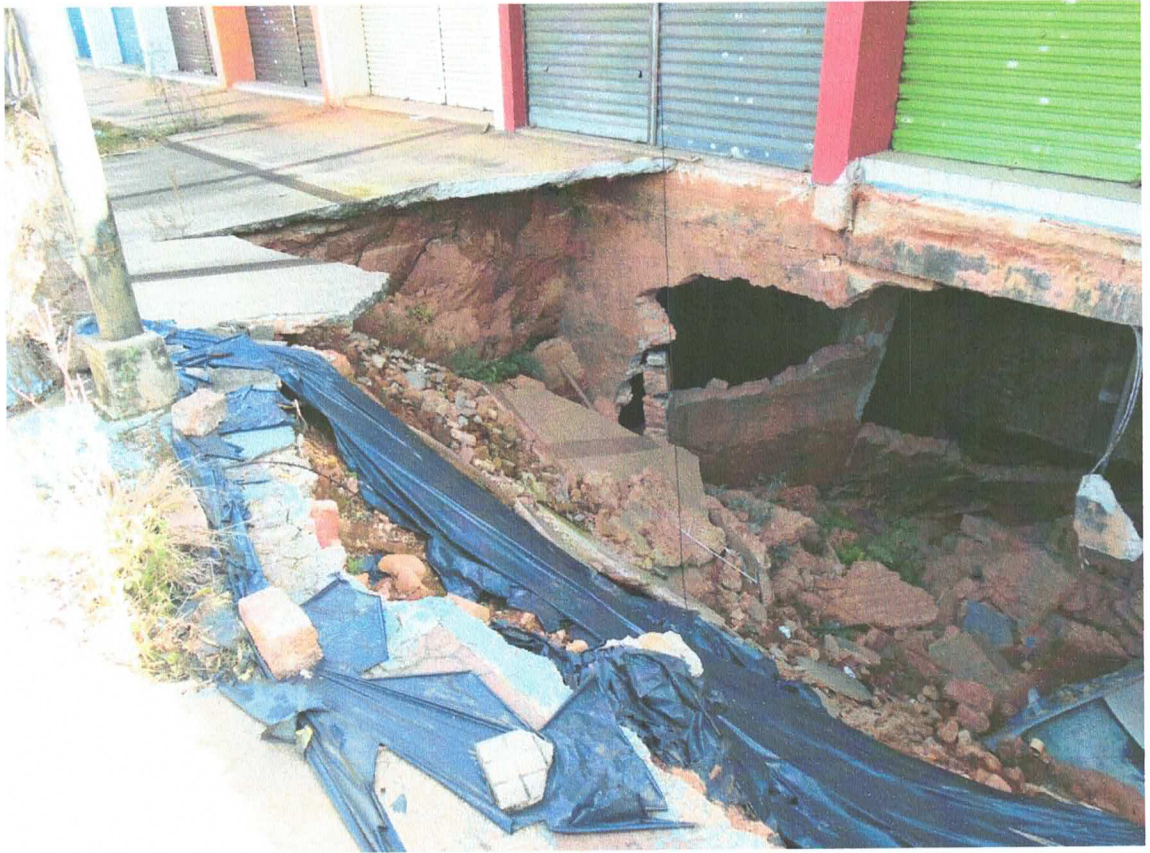
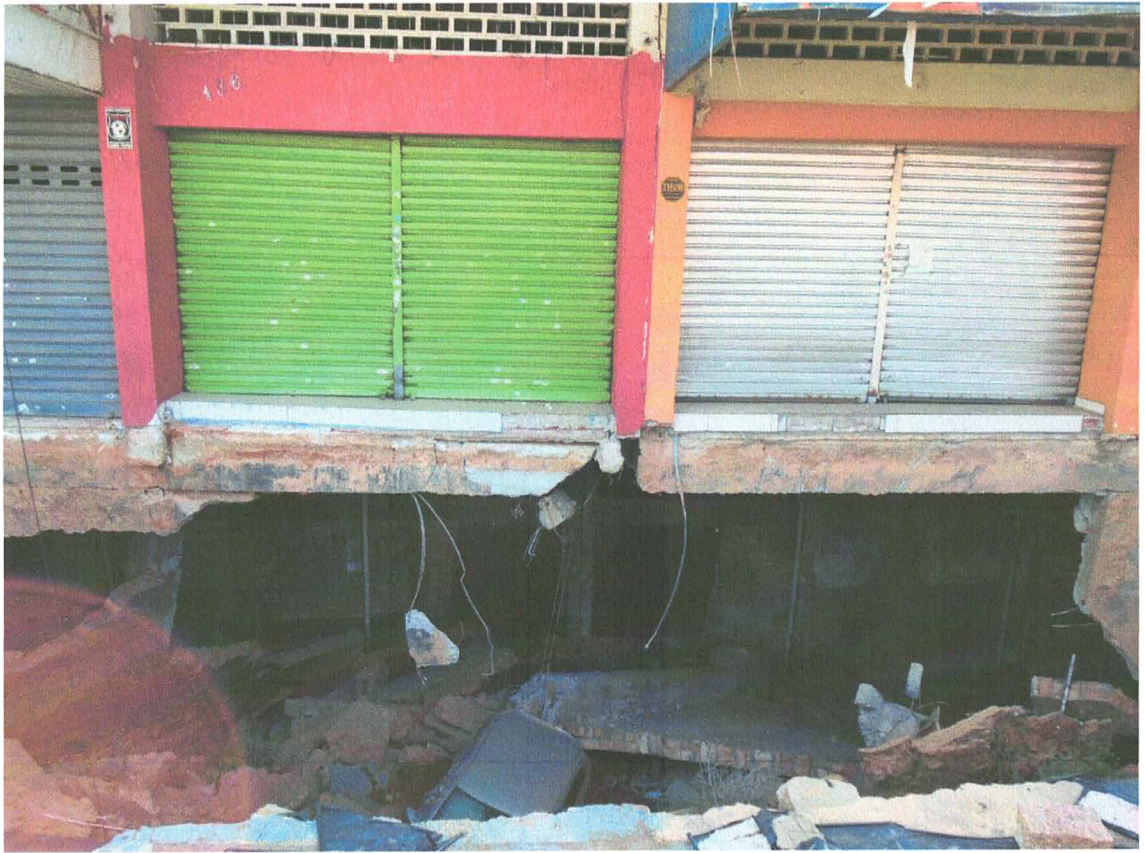
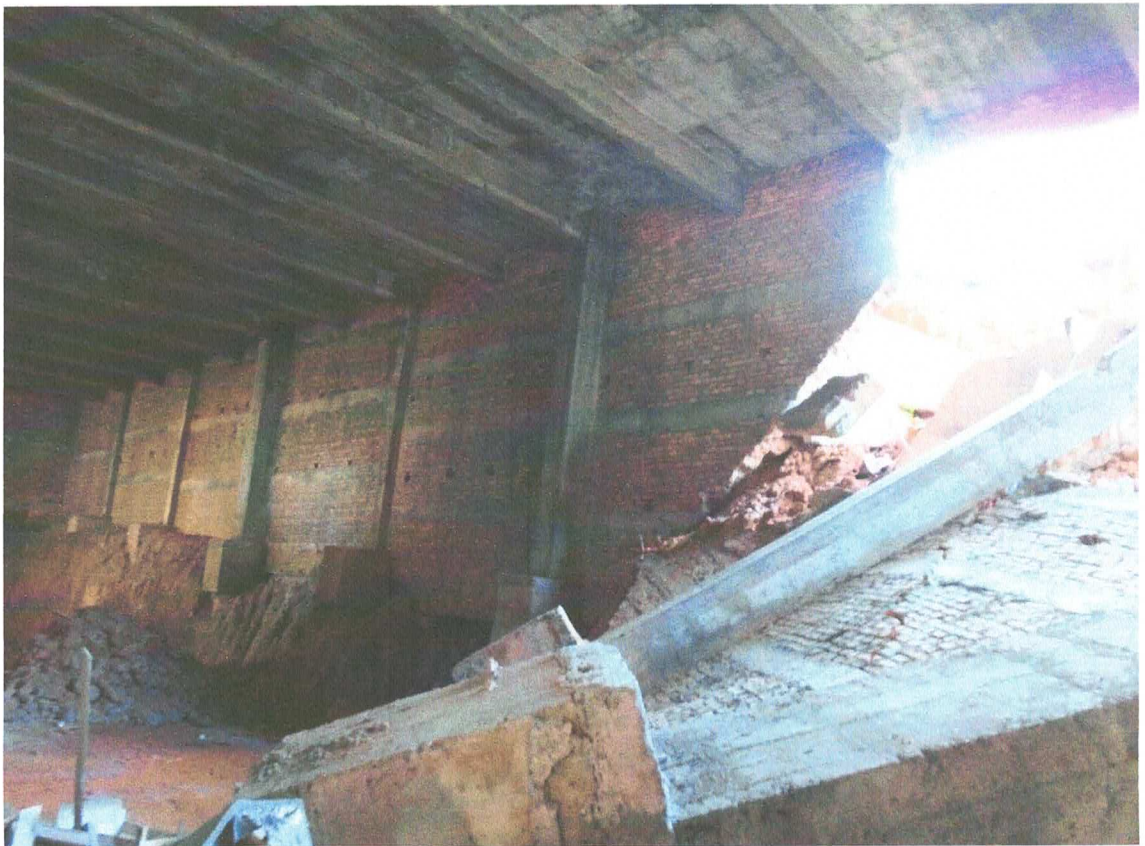
Observamos aumento da erosão no passeio com a divisa da edificação onde houve a patologia do colapso, com isso observamos aumento de trincas no passeio, próximo a área colapsada

Observamos aumento das espessuras nas trincas locais, com relação ao vigamento do local já colapsado sem apoio.

Portanto a interdição da mesma será mantida, com a continuidade do local fechado e isolados com tapumes.

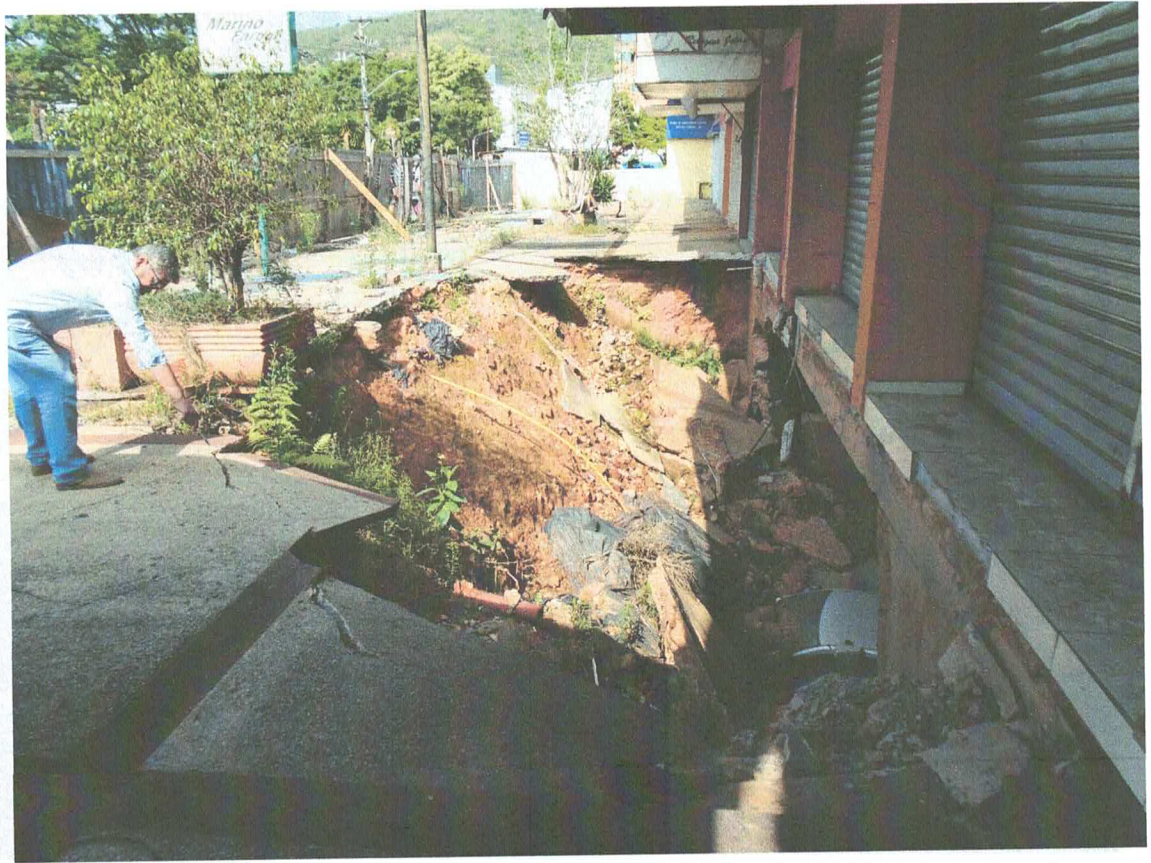
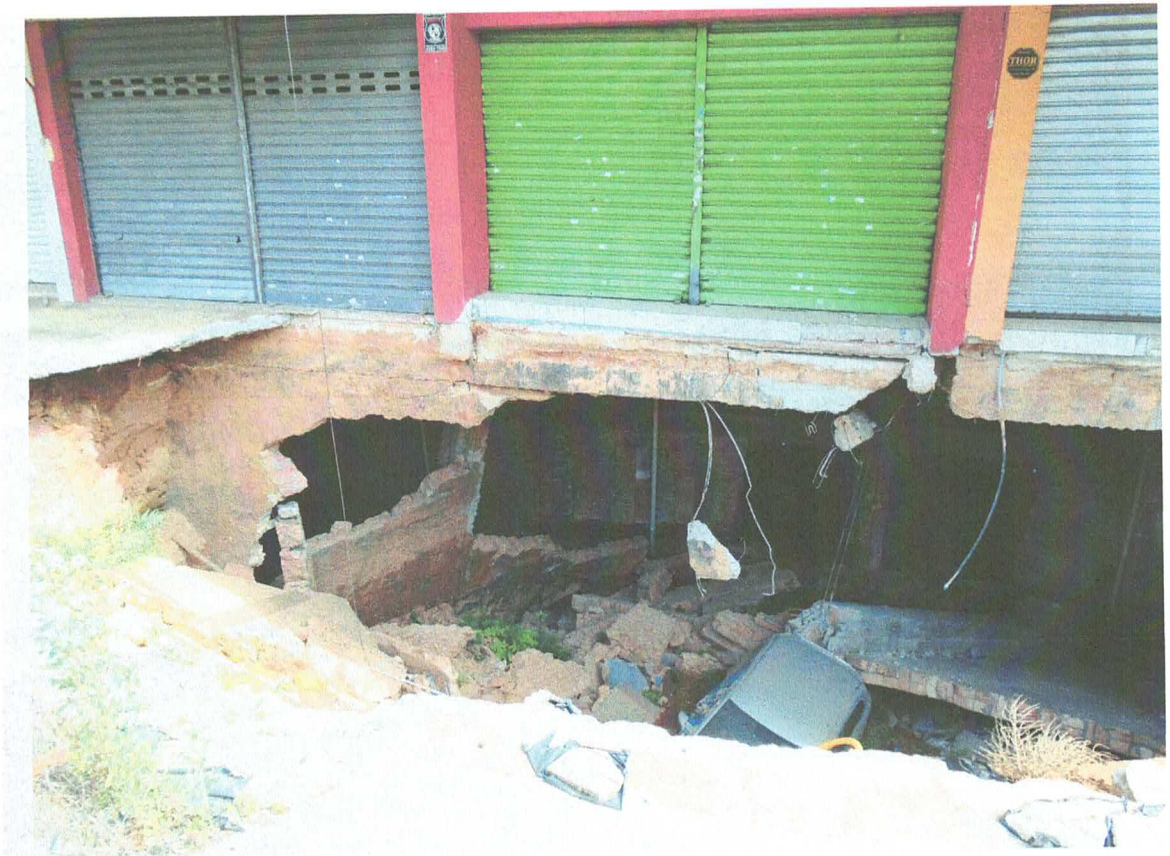
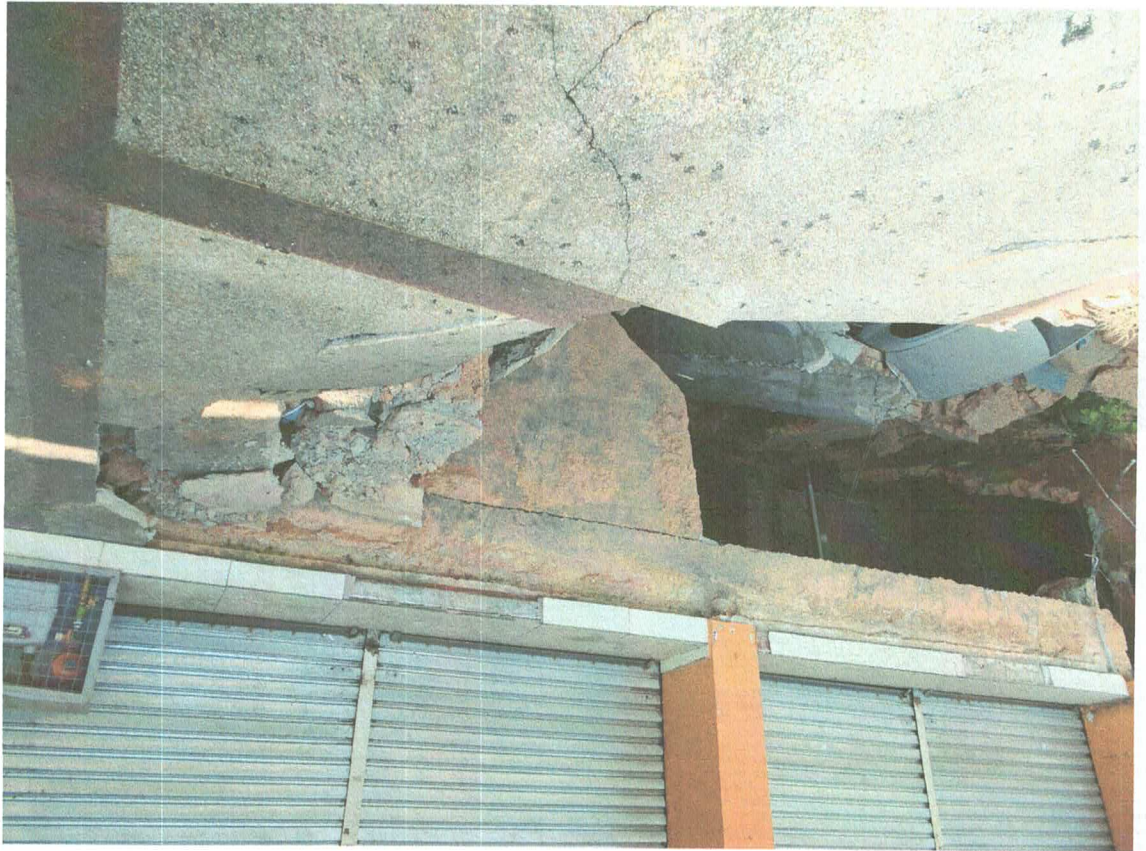
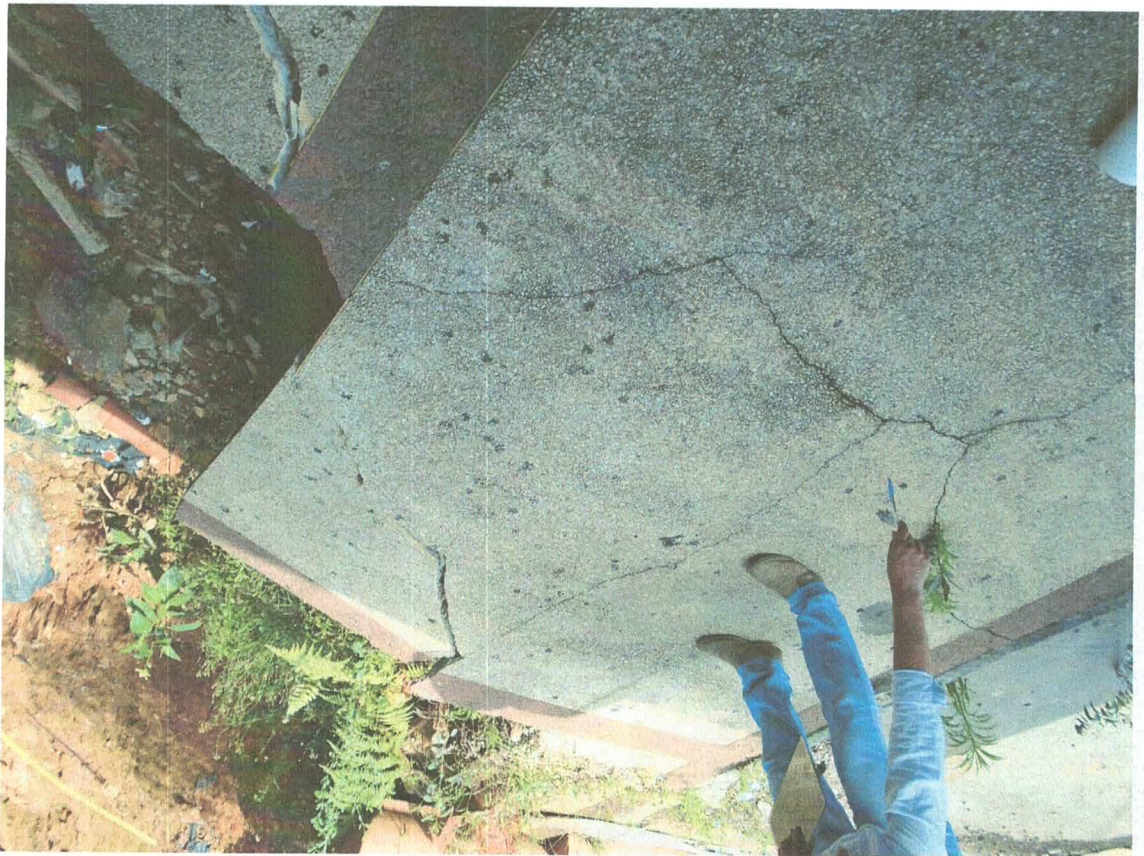
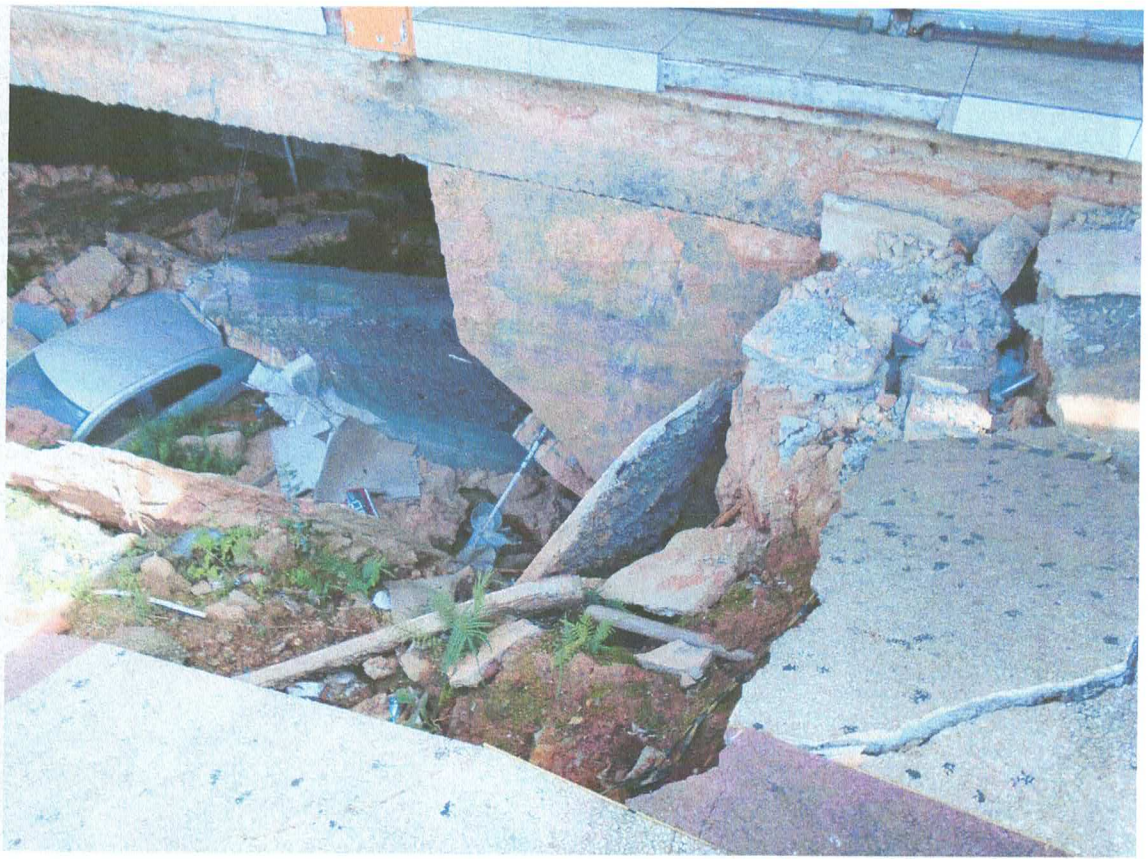
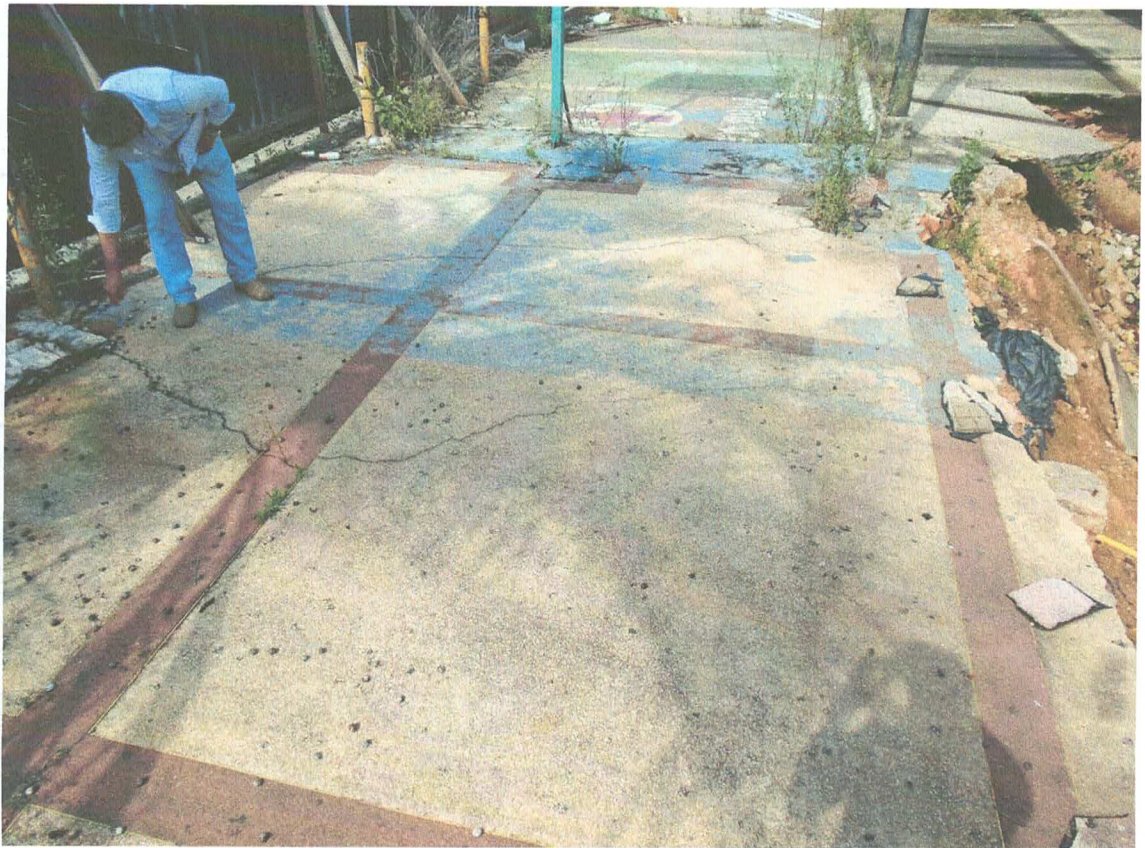
Observamos aumento das erosões do calçamento próximo ao buraco aberto desde o colapso do mesmo, observamos trincas no passeio e colapso do mesmo aumentando sua área aberta, indo em direção a área publica(passeio).

Sugere-se em caráter de urgência, ações de mitigação no local para não causarem danos maiores á área publica e principalmente em vidas humanas.
