RELATÓRIO SITUACIONAL

LOCAL: Rodovia Lívio Tagliassachi (SP-053/280)

MUNICÍPIO: São Roque/SP

DATA: 07/03/2017

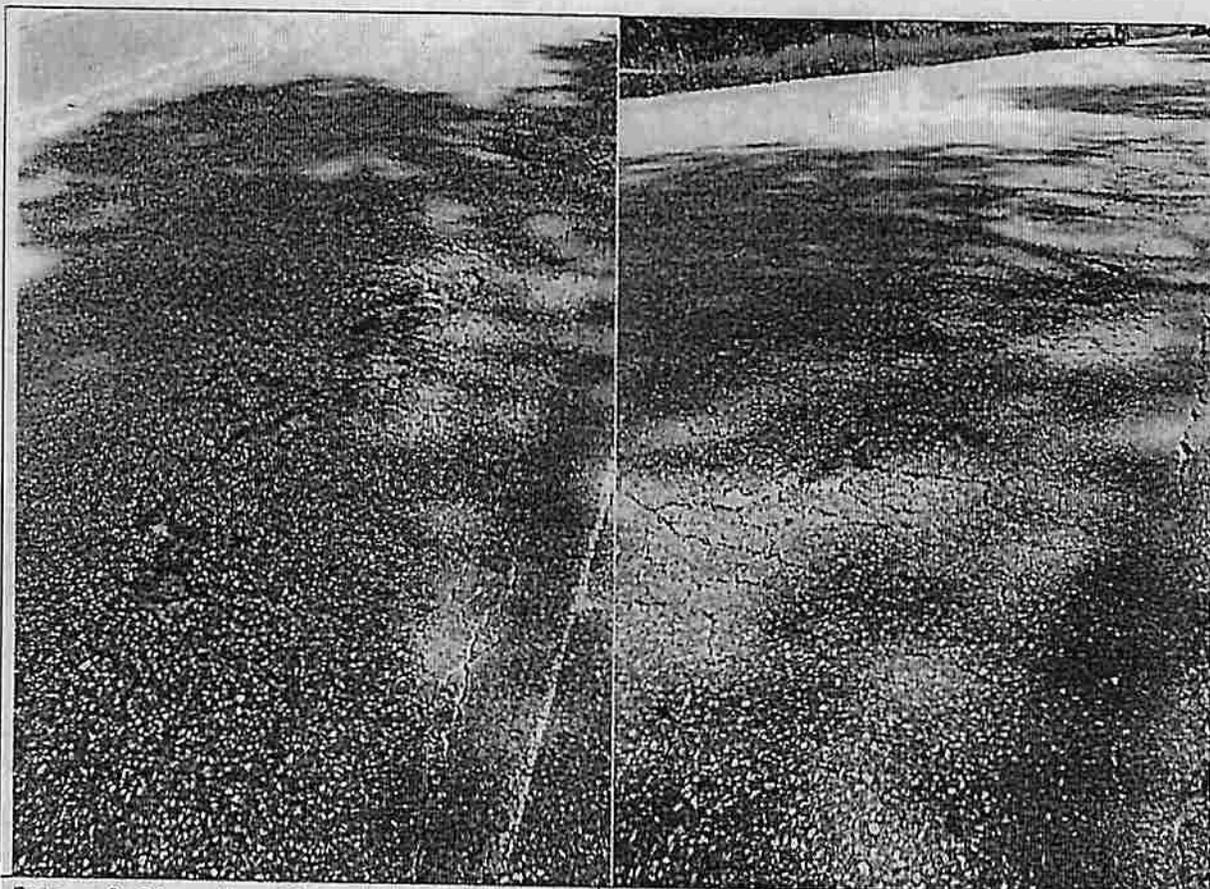
Foto n.º 01 - Km 02 - Trincas, fissuras e buracos na pista de rolamento da Rodovia

Foto n.º 02 - Km 02 - Trincas, fissuras e buracos na pista de rolamento da Rodovia

Como podemos notar pelas fotos n^{as} 01 e 02, o pavimento asfáltico está com várias trincas, fissuras e já formando buracos na pista de rolamento da Rodovia. Em vistoria ao local, observamos que os motoristas para desviarem das imperfeições acabam invadindo a pista contrária, podendo ocasionar a qualquer momento uma colisão frontal de veículos.

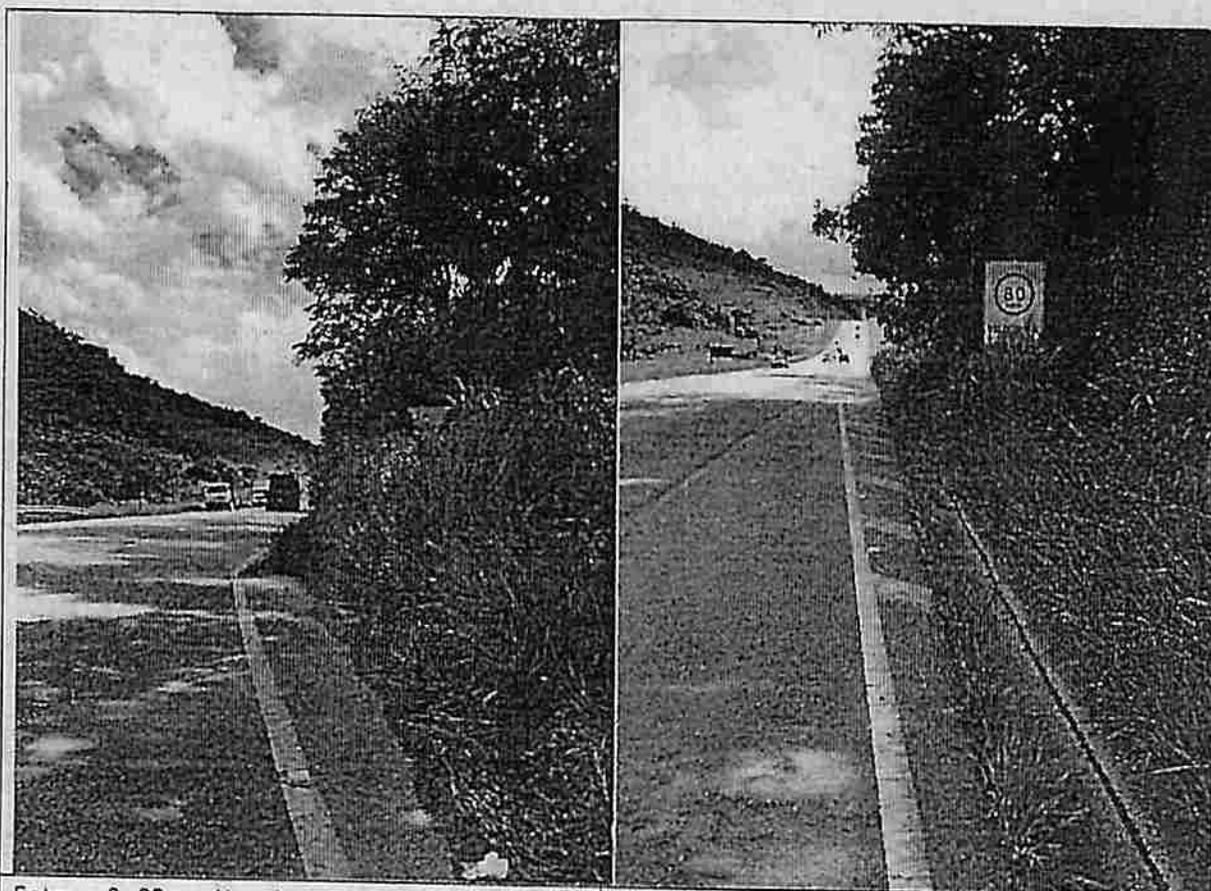
Foto n.º 03 - Km 2,5 - Sinalização vertical sendo coberta pela vegetação

Foto n.º 04 - Km 2,5 - Sinalização vertical sendo coberta pela vegetação

Em toda extensão da Rodovia, notamos que a vegetação está invadindo os acostamentos e em muitos casos, encobrindo a sinalização vertical de regulamentação.

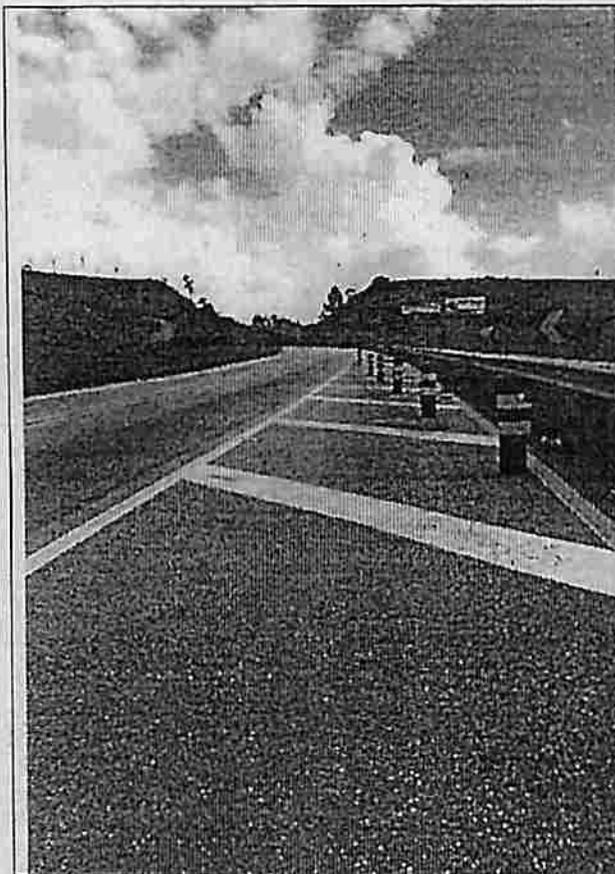
Foto n.º 05 – Km 4,5 – Vista do estreitamento de pista com balizadores

Após vistoria de nossa equipe técnica de engenharia, no Km 4,5, onde já encontra-se o acostamento interdito com balizadores, que a erosão e rompimento do talude se agravou percebendo que está avançando sobre uma das pistas de rolamento. Os balizadores colocados para o estreitamento de pista já estão sendo danificados e o trecho ficando mais perigoso a cada dia.

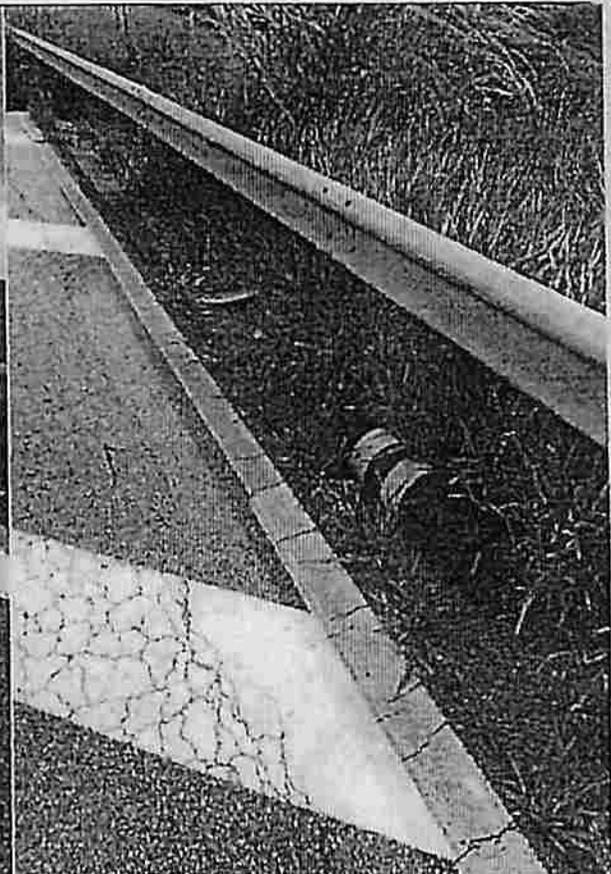
Foto n.º 06 – Balizadores já danificado

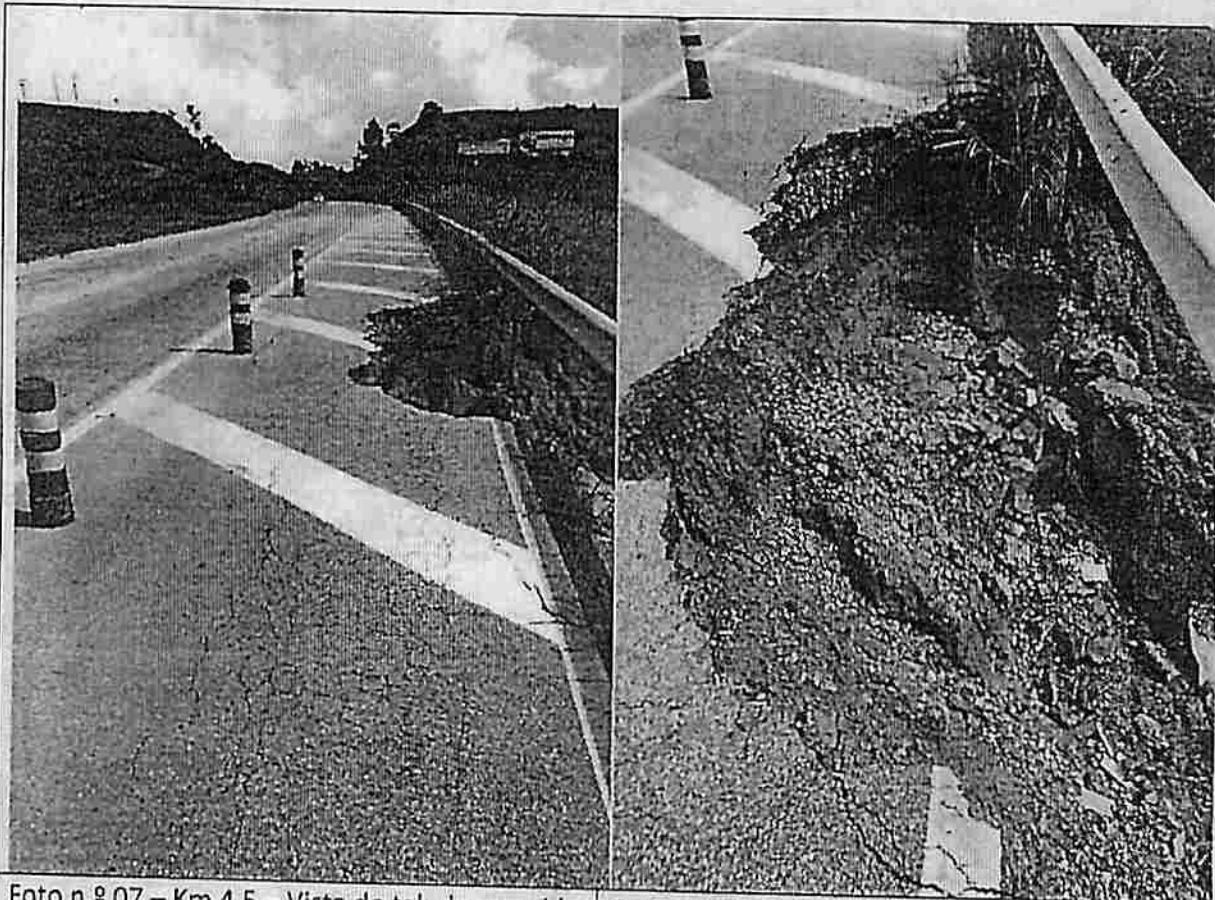
Foto n.º 07 - Km 4,5 - Vista do talude rompido

Foto n.º 08 - Km 4,5 - detalhe da erosão do talude

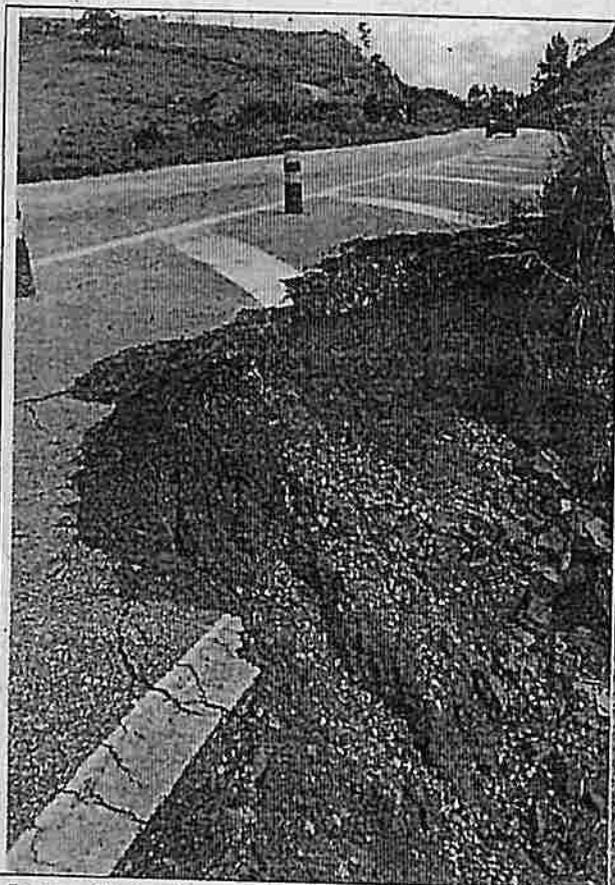
Foto n.º 09 - Km 4,5

Podemos notar pelas fotos n.ºs 09 e 10 que a erosão está em estado avançado, e ultrapassando não só o acostamento, mas adentrando na pista de rolamento, conforme podemos notar nas trincas que apareceram no pavimento asfáltico.

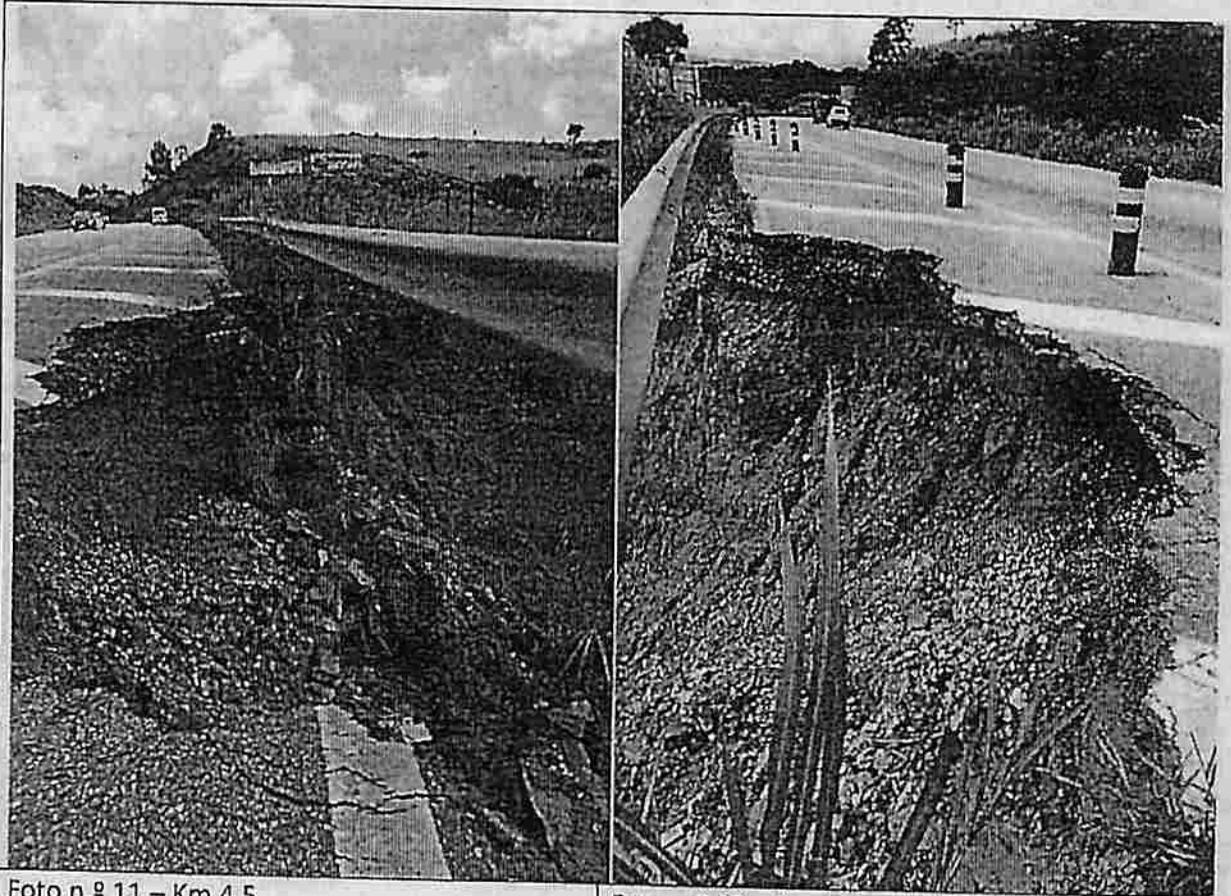
Foto n.º 11 - Km 4,5

Foto n.º 12 - Km 4,5

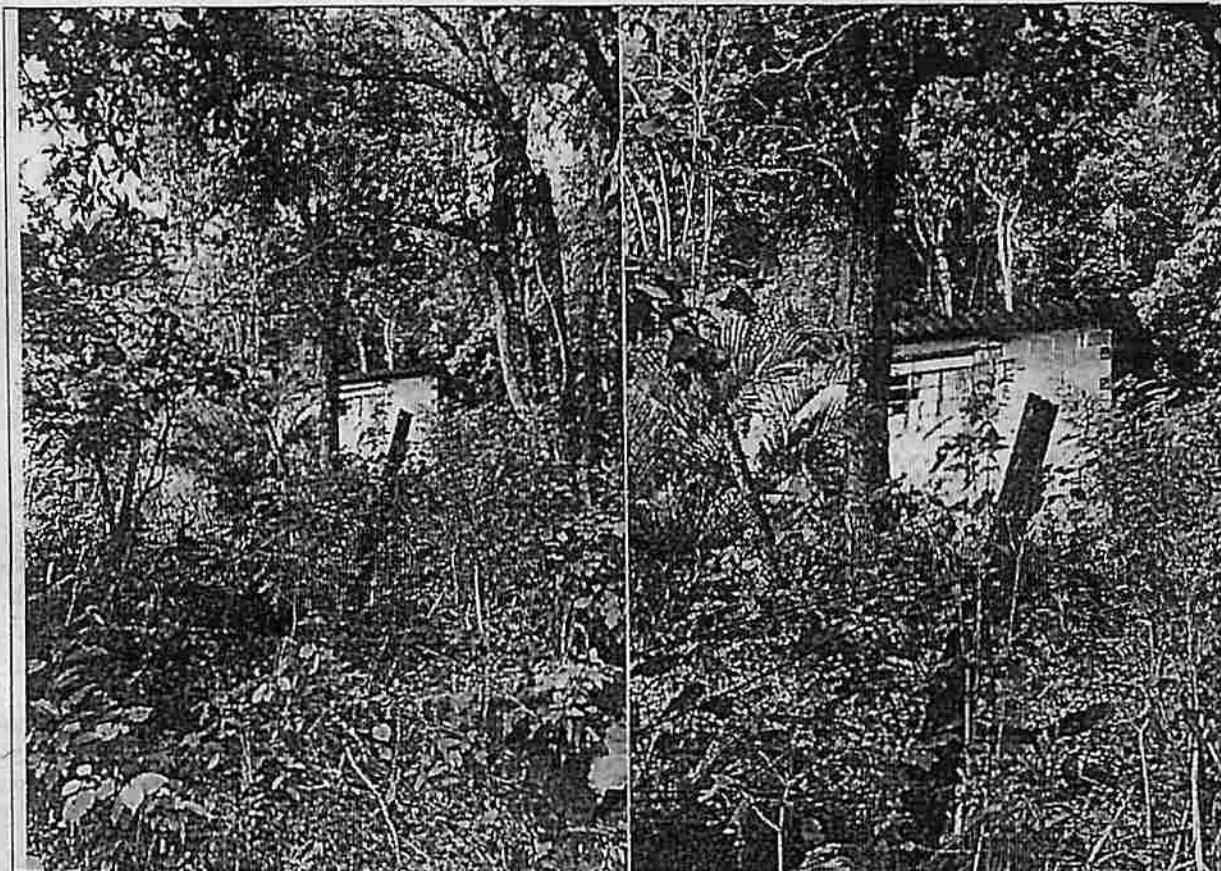
Foto n.º 13 - Km 04 - Invasão de faixa de domínio com edificações

Foto n.º 14 - Km 04 - Invasão de faixa de domínio com edificações

A Rodovia nos Km 04 e Km 05, conforme podemos notar pelas fotos n.ºs 13, 14, 15 e 16, já possuem construções irregulares com a Invasão da área de domínio da rodovia.

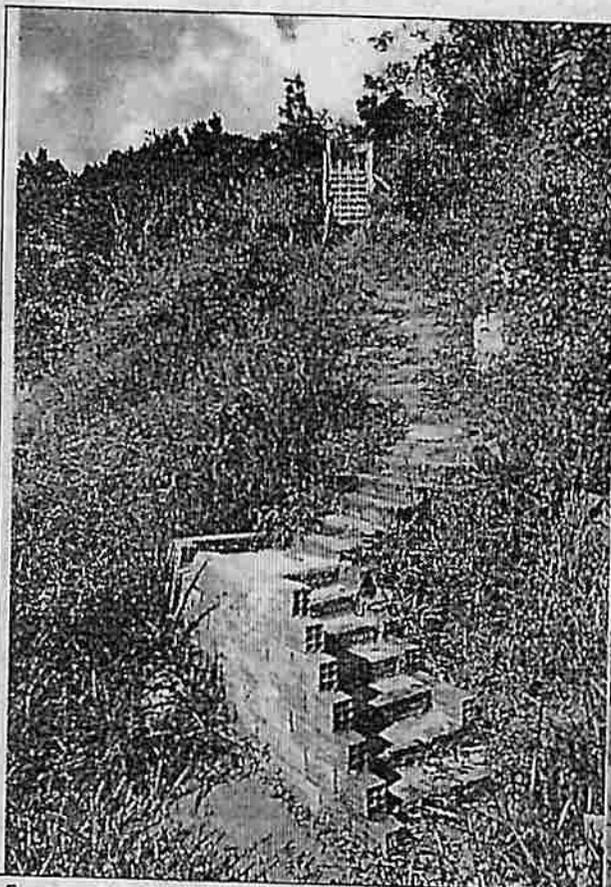
Foto n.º 15 - Km 05 - Invasão de faixa de domínio com edificações

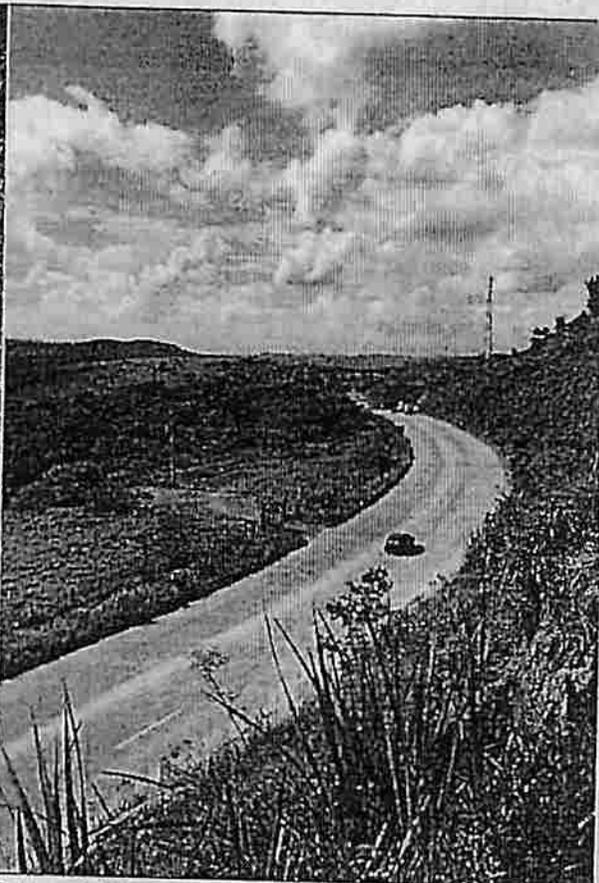
Foto n.º 16 - Km 05 - Vista da área invadida

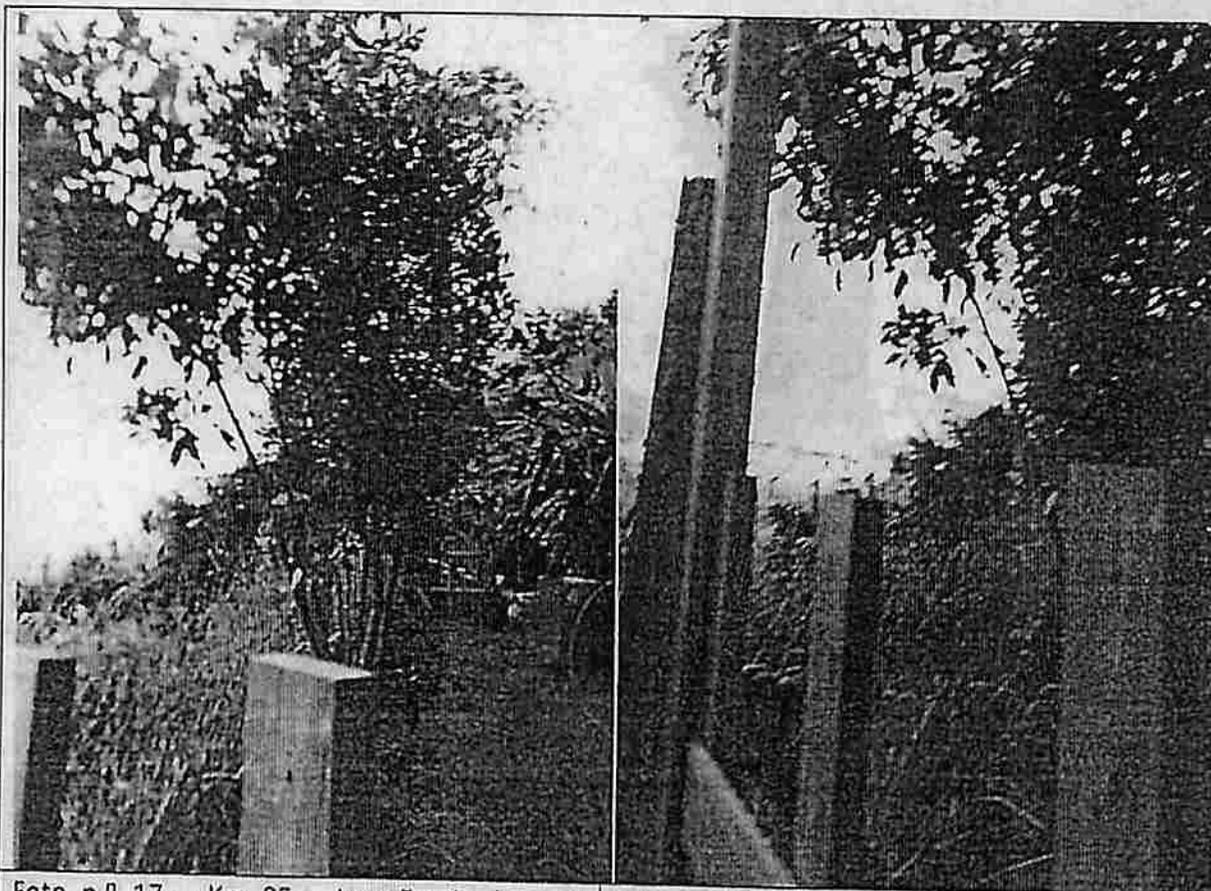
Foto n.º 17 - Km 05 - Invasão da área de domínio com edificações

Foto n.º 18 - Km 05

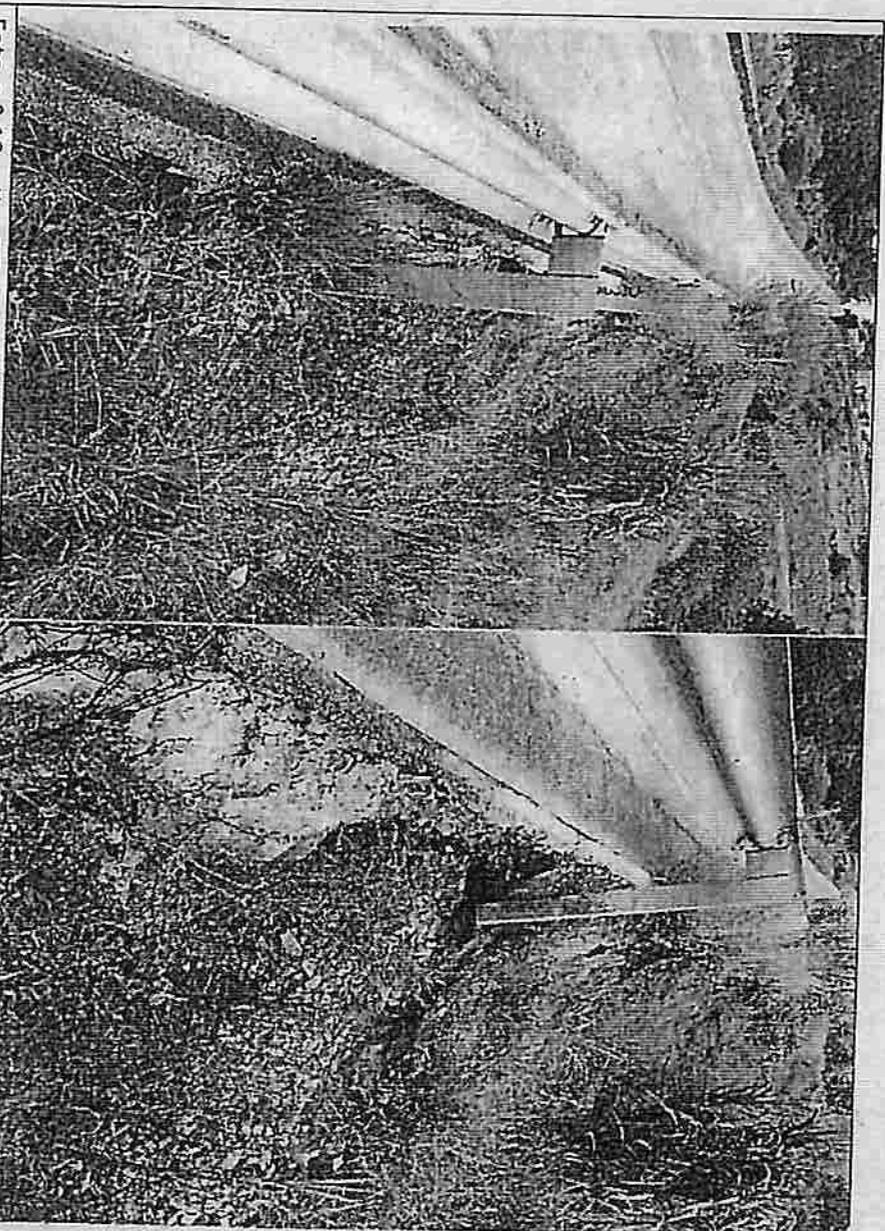
Foto n.º 19 – Km 7,5 – agravamento da erosão do talude

Foto n.º 20 – Km 7,5 – defensas metálicas sem função estrutural

Outro ponto muito crítico é o Km 7,5, próximo dos radares de velocidade instalados, onde o talude no sentido Rodovia Castelo Branco à São Roque, teve seu rompimento e percebemos, a olho nú, que as defensas metálicas estão penduradas, pois com a ocorrência do deslizamento de terra descalçou sua base, tirando totalmente sua função estrutural, podendo causar a qualquer momento um grande acidente.

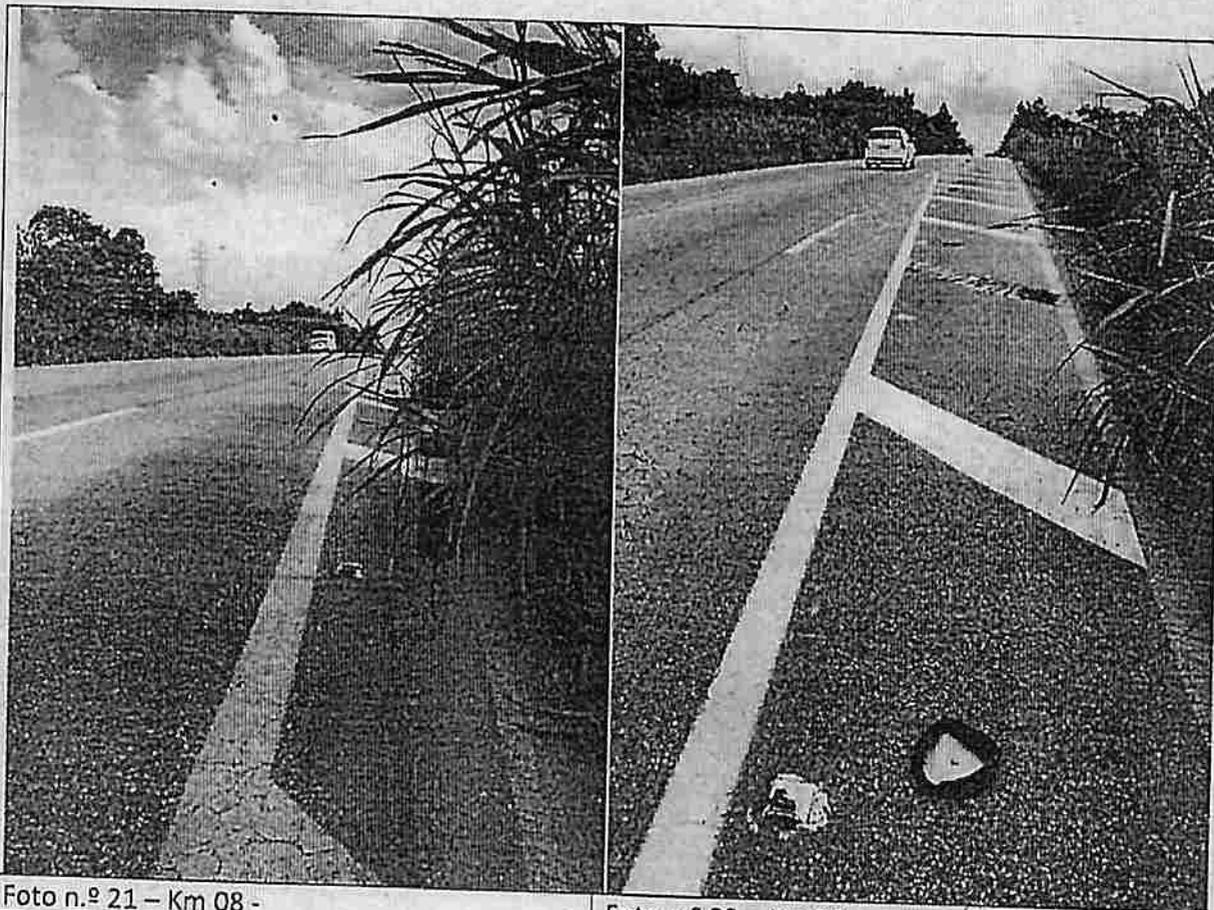
Foto n.º 21 - Km 08 -

Foto n.º 22 - Km 08 -

Um novo trecho teve rompimento de talude com forte erosão, onde já comprometeu o acostamento, levando ao colapso a drenagem superficial (canaletas de concreto) e até mesmo a sinalização vertical teve seu deslizamento como podemos notar na foto n.º 24. Foi realizada uma sinalização com balizadores em caráter emergencial, porém podemos notar que não restou nenhum balizador e o trecho encontra-se vulnerável.

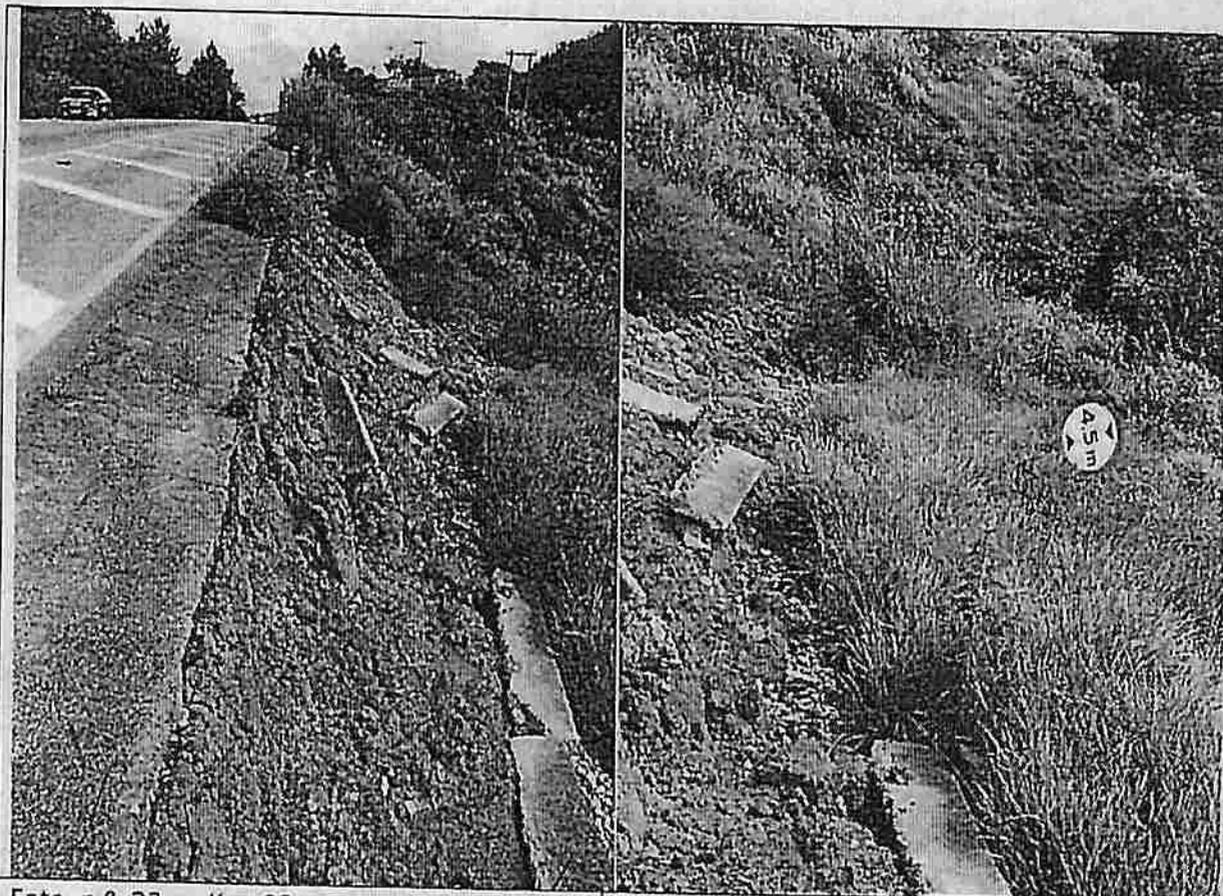
Foto n.º 23 - Km 08 - erosão do talude e rompimento da canaleta de concreto

Foto n.º 24 - Km 08 - detalhe da placa de sinalização vertical caída

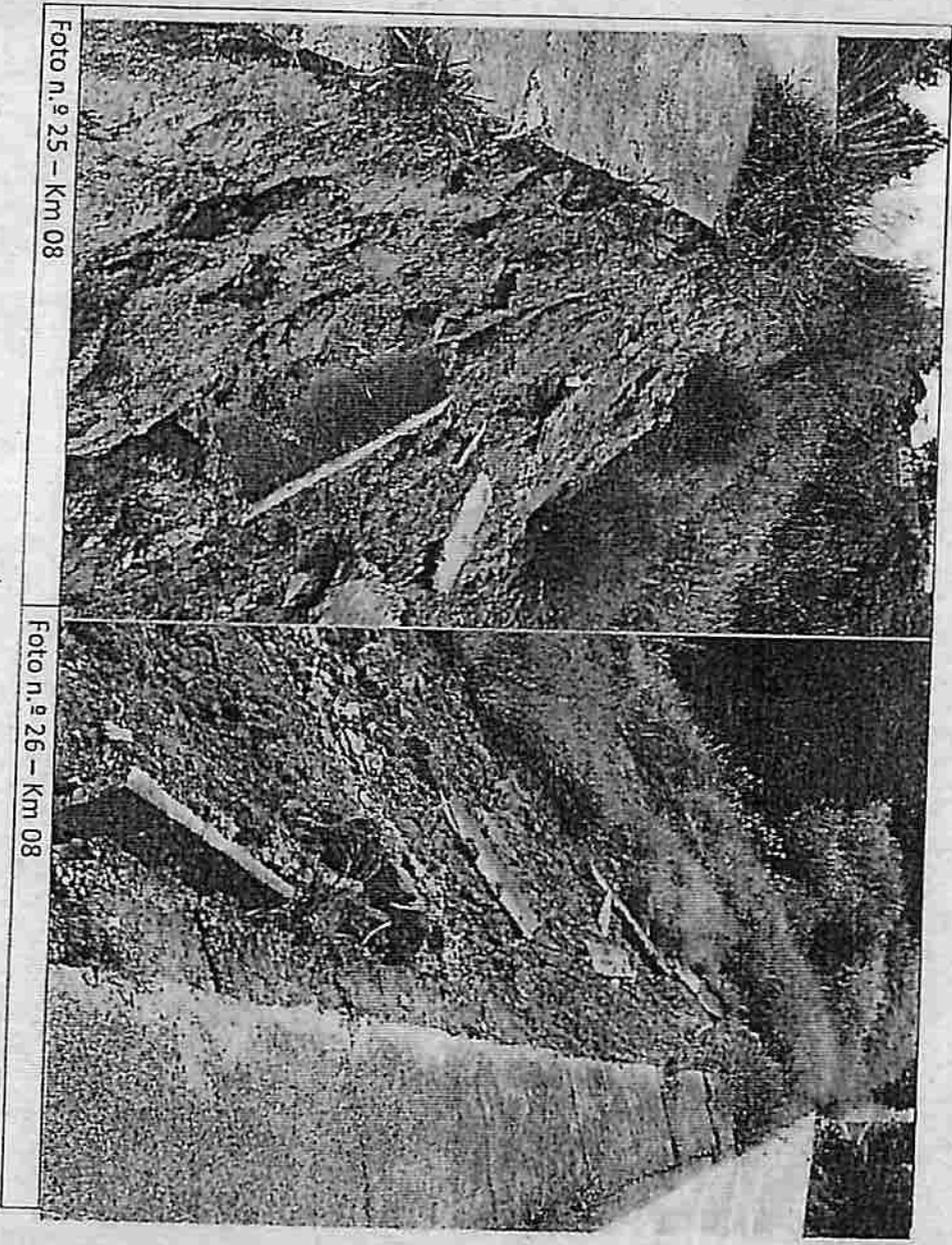
Foto n.º 25 – Km 08

Foto n.º 26 – Km 08
