OFÍCIO VEREADOR nº 869/2015

## LAUDO

**Local do imóvel: Rodovia Quintino de Lima, nº 230 – Jardim Conceição – São Roque (SP).**

**RELATÓRIO DE VISTORIA**

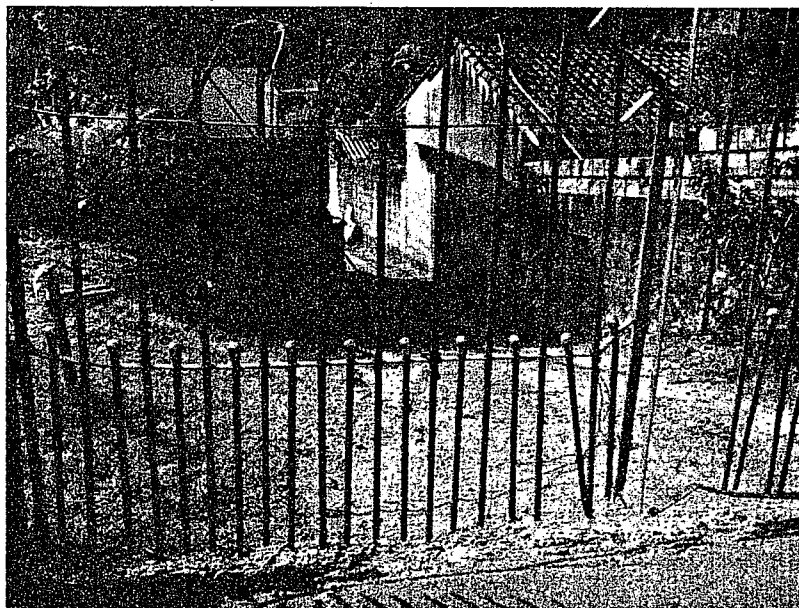
A casa número 230 fica em frente do ponto de ônibus.

A água acumulada danifica os imóveis que estão localizados em um nível inferior ao da sarjeta.

A água que se acumula invade as residências colocando em risco a habitabilidade dos imóveis.

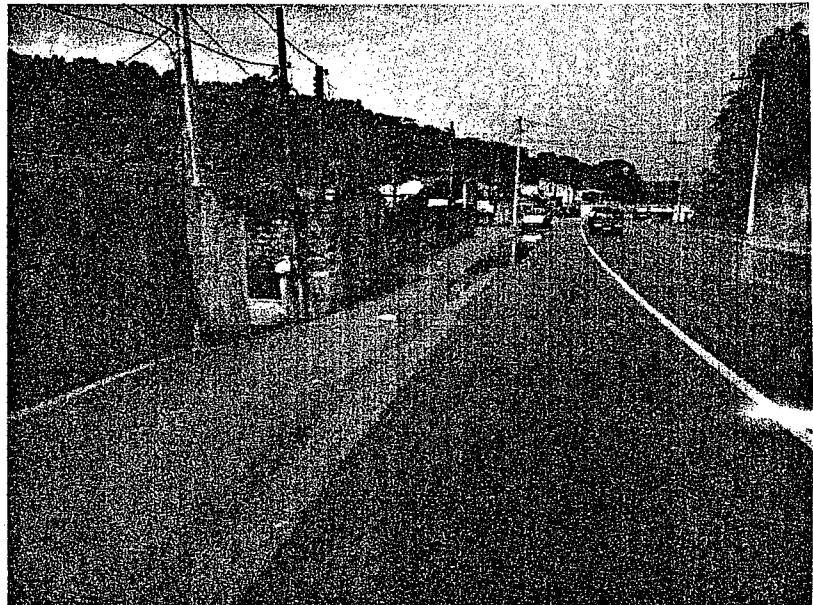
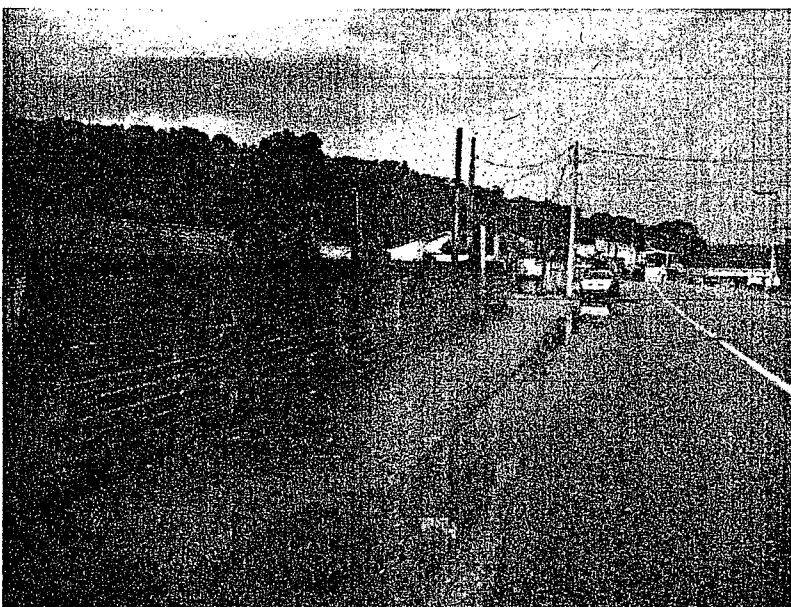
O primeiro ponto de vazão da sarjeta está justamente dentro do porta da residência à esquerda, danificando a construção.

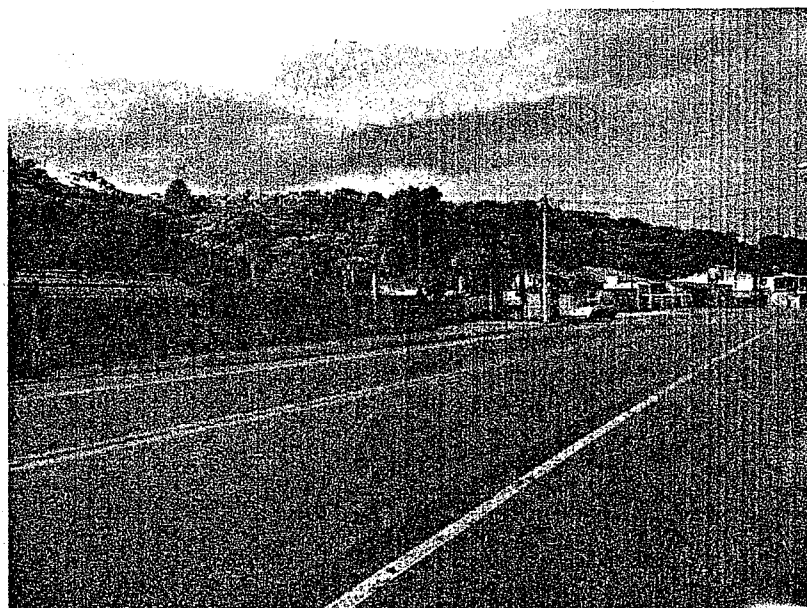
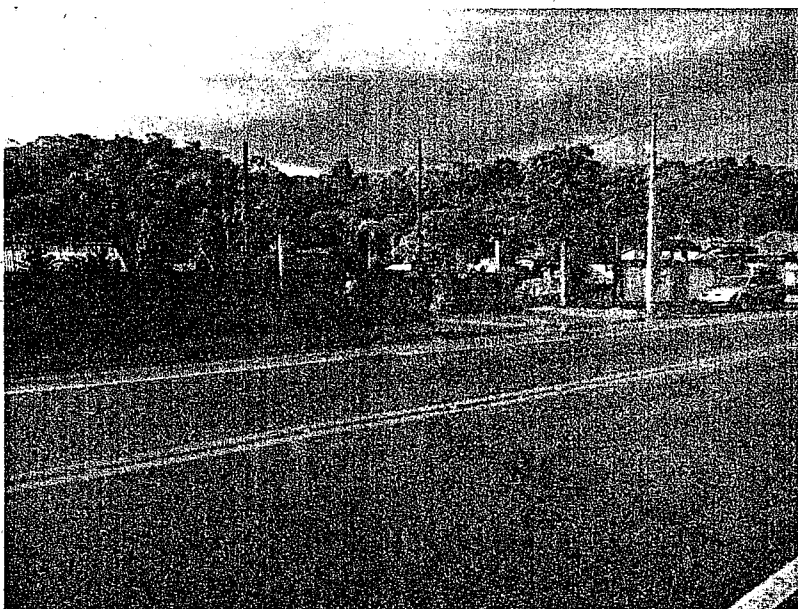
Pedestres que utilizam a calçadas correm o risco de serem molhados na passagem de um veículo sobre a sarjeta com água acumulada.

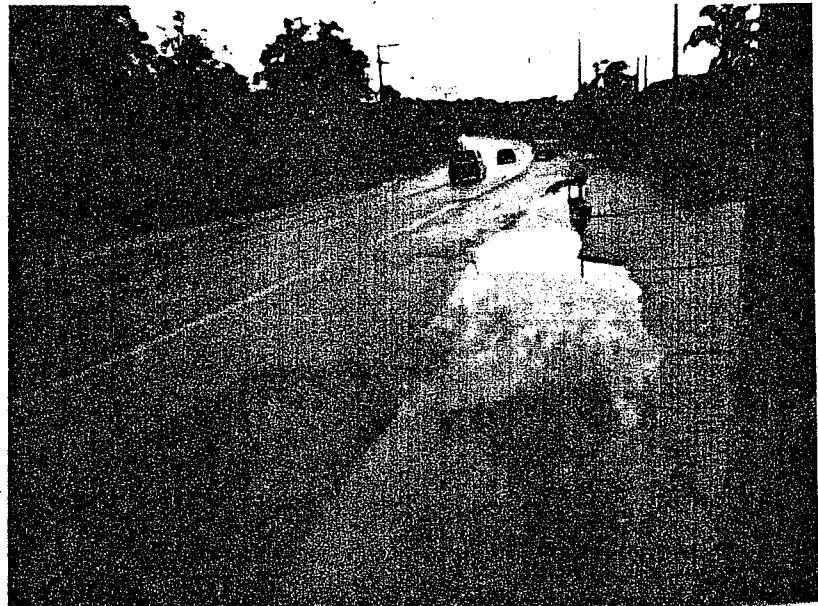
Por toda extensão dos imóveis citados no laudo a água deteriora e suja os muros e calçadas.

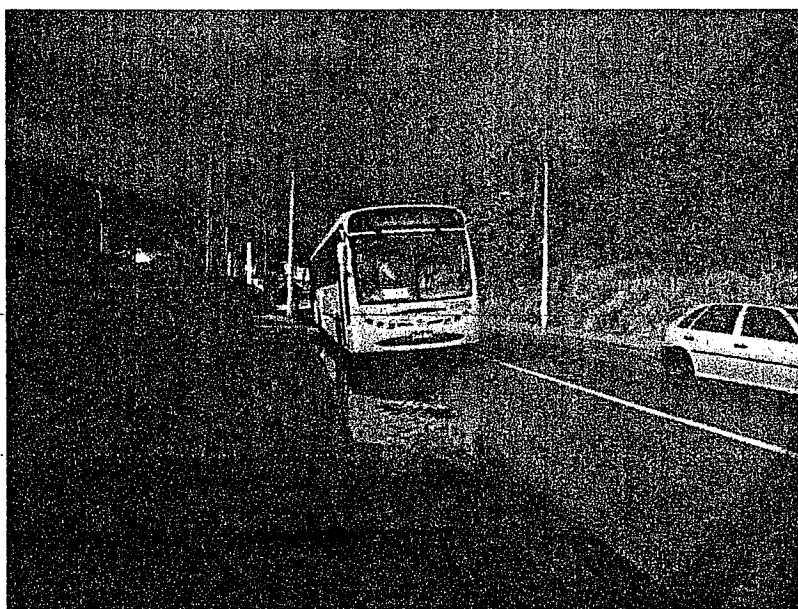
O usuário ou pedestre, quando estiver na calçada, pode ficar molhado quando o ônibus se mover.

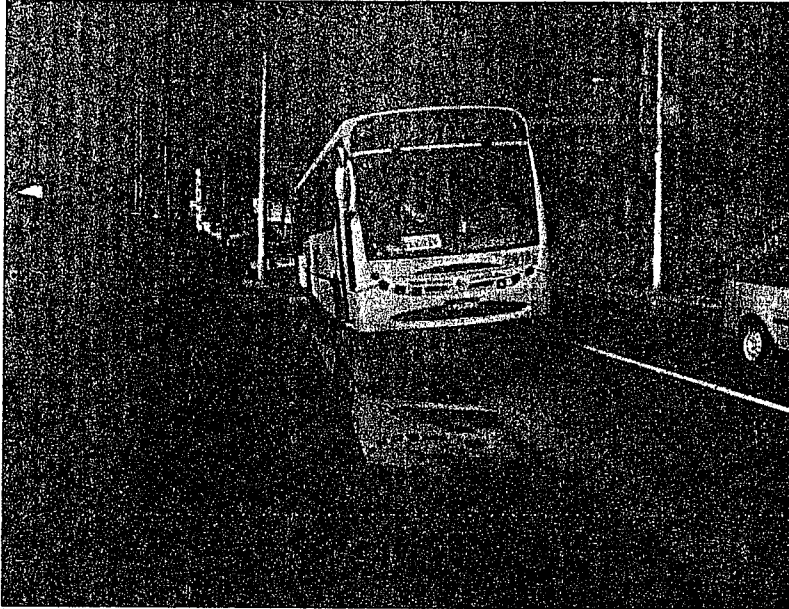
Com o acúmulo de água sobre a sarjeta, este elemento construtivo perde a sua função, e se deteriora porque não foi executado para ficar submerso.

Nesta foto vemos que parte do meio-fio e sarjeta já estão deteriorando.

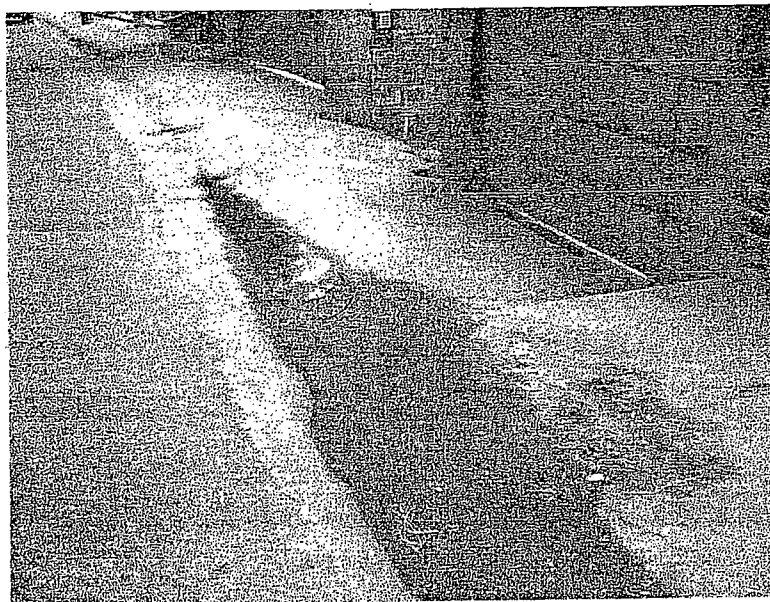
Foto nº 01

Em vistoria ao local, em 04/01/12, informo que não foi executada nenhuma intervenção para que se resolvesse o problema de acúmulo de água em frente dos citados imóveis, assim como a invasão de águas pluviais dentro dos imóveis em questão. Segue abaixo fotos atualizadas do local e anexo o relatório de vistoria realizado em 12/09/2011.

Podemos notar que tudo continua do mesmo jeito, porém ainda pior, com as canaletas quebradas, acúmulo de terras, buracos e não há um ponto de escoamento das águas pluviais como por exemplo uma boca-de-lobo, que impeçam no período de chuva a invadirem as residências.
