REQUERIMENTO Nº 319/2015

Solicita informações referentes à construção que está sendo realizada no Loteamento Patrimônio do Carmo, Bairro do Carmo.

RELATÓRIO DE FOTOS
CONSTRUÇÃO SOBRE O RECUO LATERAL E FRONTAL
Lote 18 - Alameda dos Cedros - Bairro da Colina

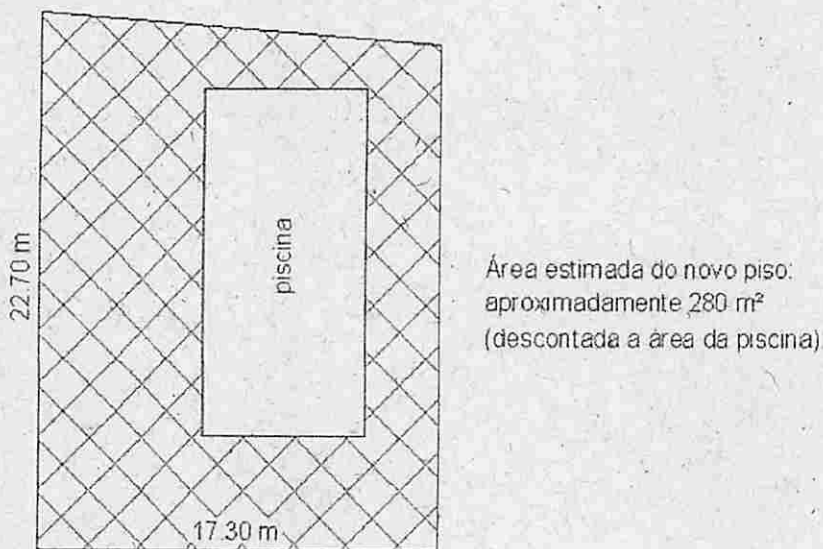
Fig. 03 - Planta baixa com a área estimada do novo piso (em execução).

4- Cabe ressaltar que a execução deste piso no entorno da piscina além de ter sido feito em desacordo com o projeto aprovado é invasão dos recuos, atinge tal porte construtivo (mais de 20 metros de comprimento e ampliação de área acima de 200 m² em laje apoiada em pilares) que requer a

4- Cabe ressaltar que a execução deste piso no entorno da piscina além de ter sido feito em desacordo com o projeto aprovado e invasão dos recuos, atinge tal porte construtivo (mais de 20 metros de comprimento e ampliação de área acima de 200 m² em laje apoiada em pilares) que requer a apresentação dos cálculos de fundação e carga (solicitação do peso da piscina em uso, cheia mais o peso específico da laje e pessoas). Os vãos sob o piso atingem porte e característica de casa de máquinas ou abrigo, configurando construção secundária invadindo os recuos.
