## REQUERIMENTO Nº 218/2016

### ***Solicita informações sobre a Unidade Básica de Saúde, Villagio Emília.***

Ref: Laudo de Vistoria Técnica – Posto de Saúde da Vila Amaral

À at.: Engª Katia R. Anschau  
Engª Renata Costa Xavier  
Engº Antonio Morandin Júnior  
Obra: SP-270-Contorno de São Roque  
Posto de Saúde – Villagio Emília  
Ref.: 029/EDI/15  
Ass.: INSPEÇÃO E CONTROLE DE  
EDIFICAÇÃO

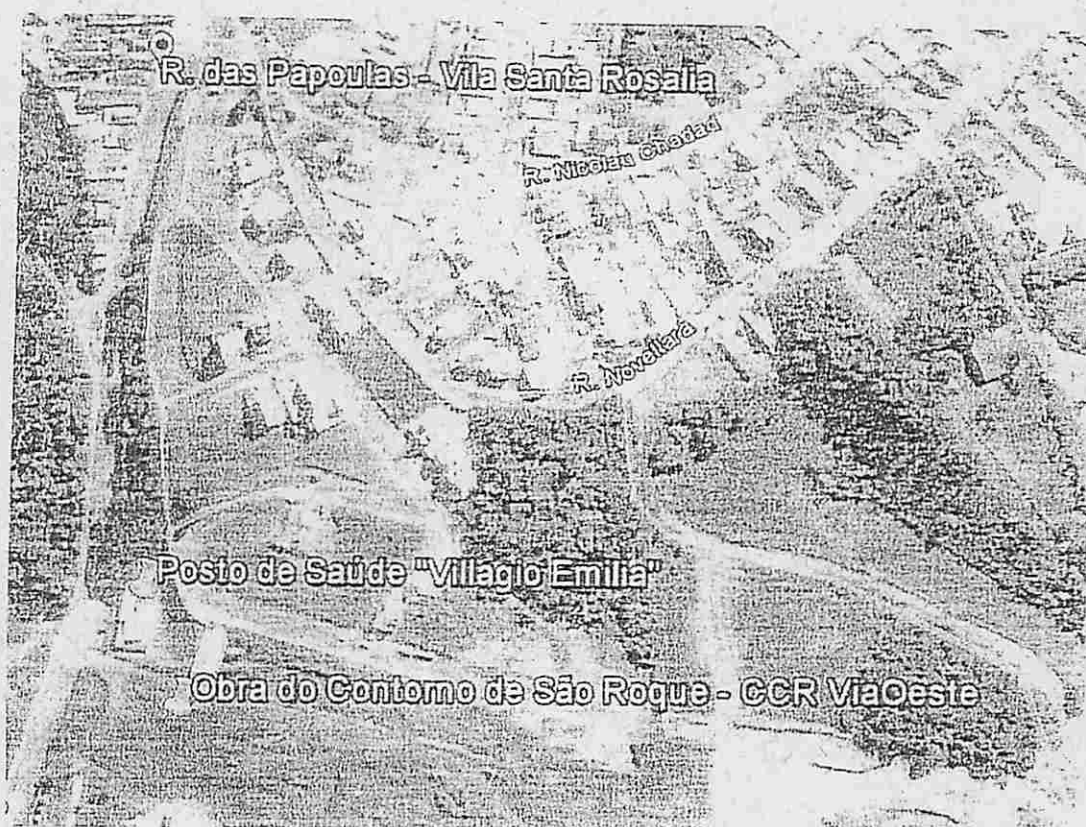
Figura extraída da internet

Os pontos demarcados indicam a localização do Posto de Saúde e a obra rodoviária.

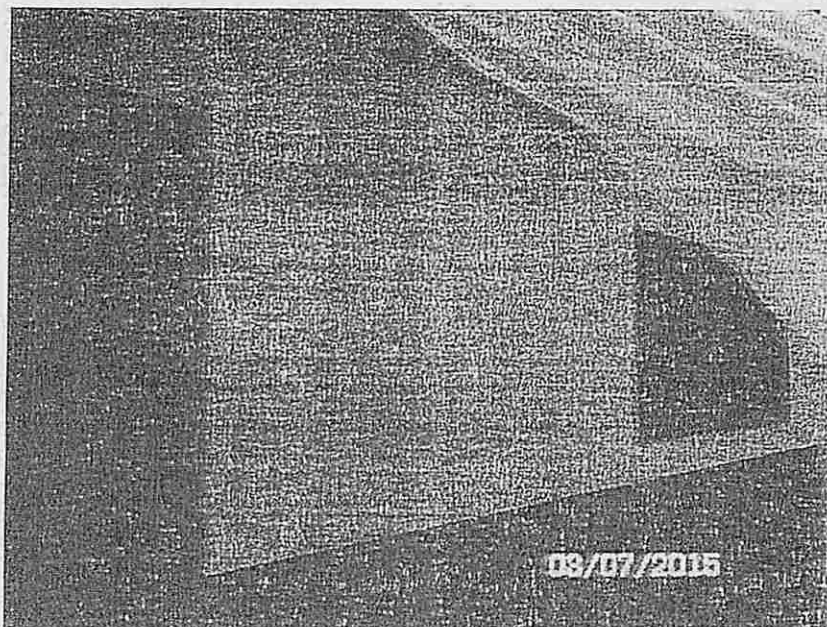
FOTO 10

Vista da fachada da edificação na região da recepção apresentando trinca com abertura máxima de 1,0mm. Nota-se a colocação de selos em gesso.

1. Os danos constatados na edificação localizada na R. das Papoulas, s/nº, na Vila Amaral, no Município de São Roque, Estado de São Paulo e retratados nas fotos numeradas a partir de 10 e apresentadas no Anexo Único do presente documento, são decorrentes de alteamento do solo e, conseqüentemente, das fundações da edificação na região vizinha a obra de implantação do Contorno de São Roque, decorrentes da aplicação de GeogROUT, também conhecido como "Jet Grouting" utilizado para enrijecimento do solo e estabilização do terrapleno na implantação dos encontros de obra de arte da passagem inferior localizada na estaca 2.979+10,00m, pertencente às obras do "Contorno de São Roque" da Rodovia Raposo Tavares – SP-270, dentro do município de São Roque.

Não obstante o descrito acima somos do parecer de que a edificação Posto de Saúde inspecionada não apresenta iminência de colapso podendo portanto ser utilizado normalmente durante as obras desde que acompanhada por profissional especializado em patologia das estruturas.

2. O controle de movimentação das trincas e/ou fendas realizados por representantes da construtora, através de selos de gesso, indicam que até a data de nossa inspeção as movimentações da edificação haviam cessado.
3. As fissuras existentes na edificação tendem a abrir com a continuidade das obras, isto posto, recomenda-se o monitoramento das fissuras e da estrutura durante o procedimento de aplicação do GEORGROUT, por profissional especializado que, em constatando movimentação da estrutura, bem como, o aumento da abertura das trincas e fissuras, poderá requerer a suspensão do serviço, desocupação da edificação ou, se achar necessário, escoramento emergencial da edificação.
4. As obras de recuperação / restauração devem ser iniciadas logo após a constatação da estabilização das movimentações.

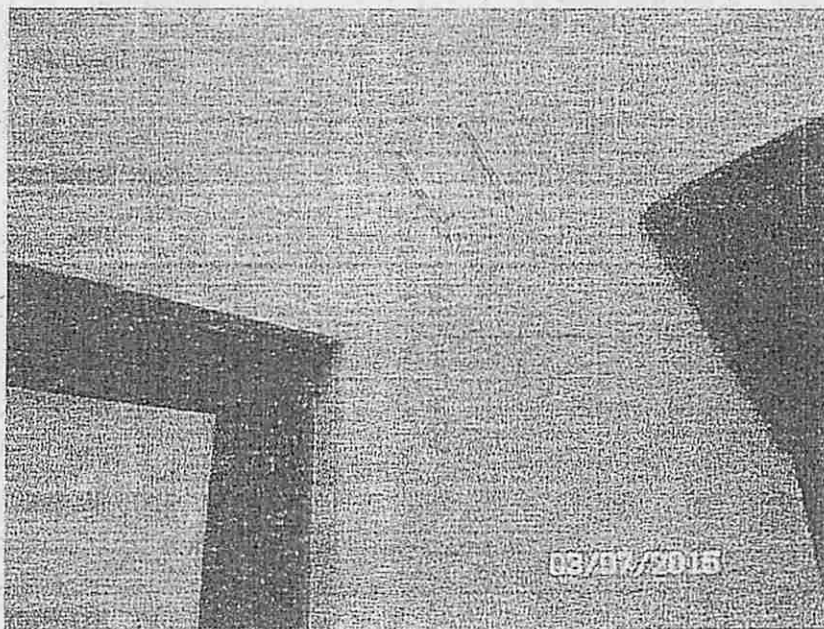
FOTO 16

Vista da parede interna da edificação na região da recepção apresentando fissura na parede com abertura máxima de 0,1 mm.

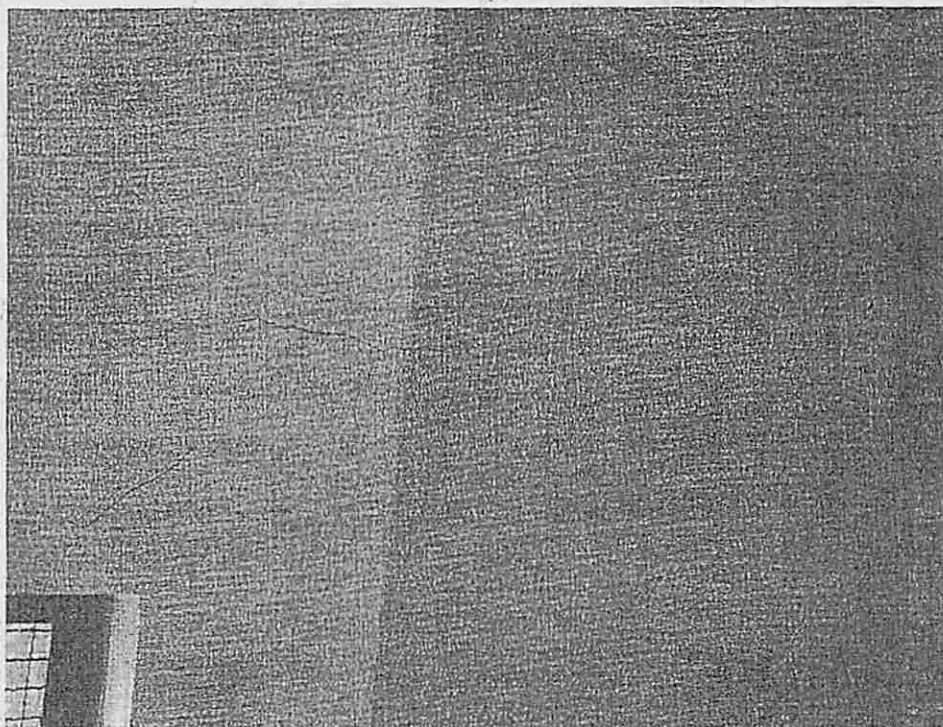
Tendo em vista o andamento da obra de interligação da Rodovia Raposo Tavares ao lado do posto de saúde acima citado, verificamos várias fissuras conforme relatório fotográfico abaixo. Tais fissuras ocorreram durante o processo de estabilização do solo da Rodovia.

Segue abaixo as fotos demonstrando a situação atual.

Durante o processo, os responsáveis pela obra da Rodovia irão monitorar a situação das trincas.
