REQUERIMENTO Nº 212/2015

Solicita informações referentes ao Posto de Saúde da Vila Amaral.

Ref: Laudo de Vistoria Técnica – Posto de Saúde da Vila Amaral

À at.: **Engª Katia R. Anschau**
Engª Renata Costa Xavier
Engº Antonio Morandin Júnior
Obra: **SP-270-Contorno de São Roque**
Posto de Saúde – Villagio Emília
Ref.: **029/EDI/15**
Ass.: **INSPEÇÃO E CONTROLE DE**
EDIFICAÇÃO

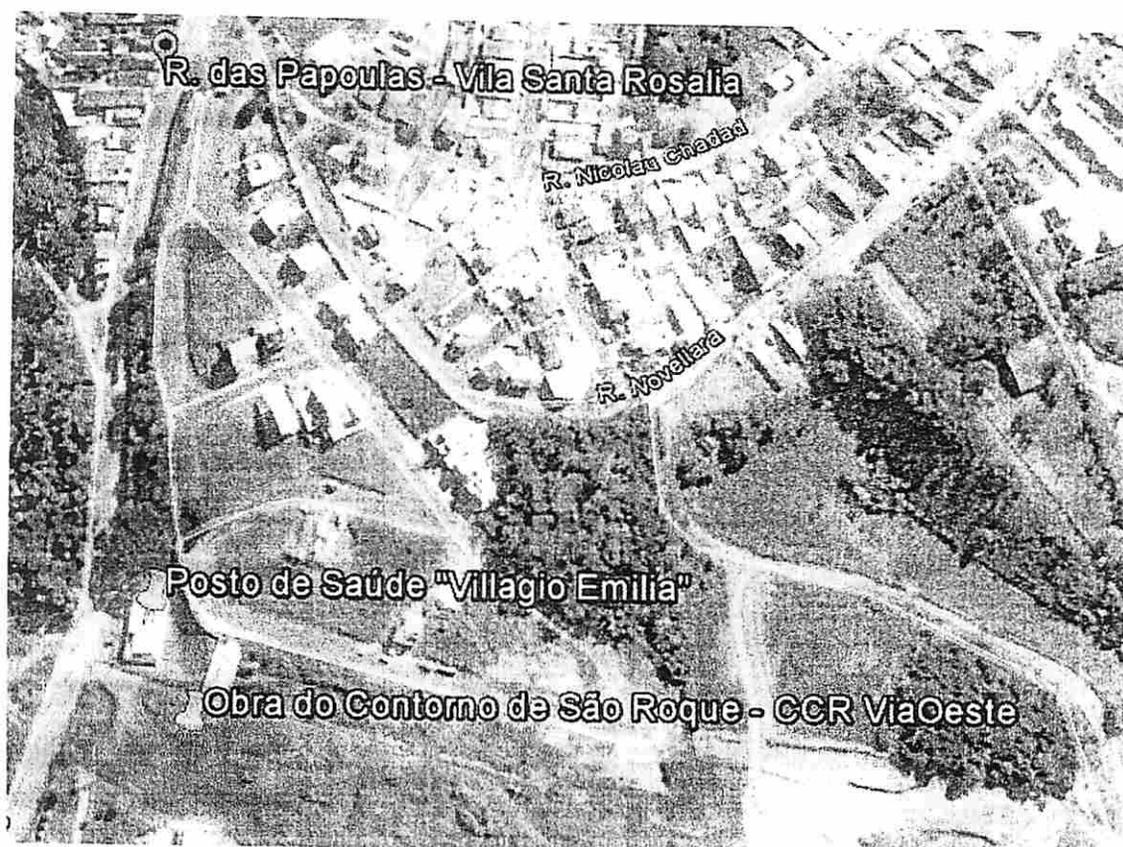
Figura extraída da internet

A figura apresentada á seguir, extraída da internet ilustra a implantação da edificação e a obra vizinha.

Os pontos demarcados indicam a localização do Posto de Saúde e a obra rodoviária.

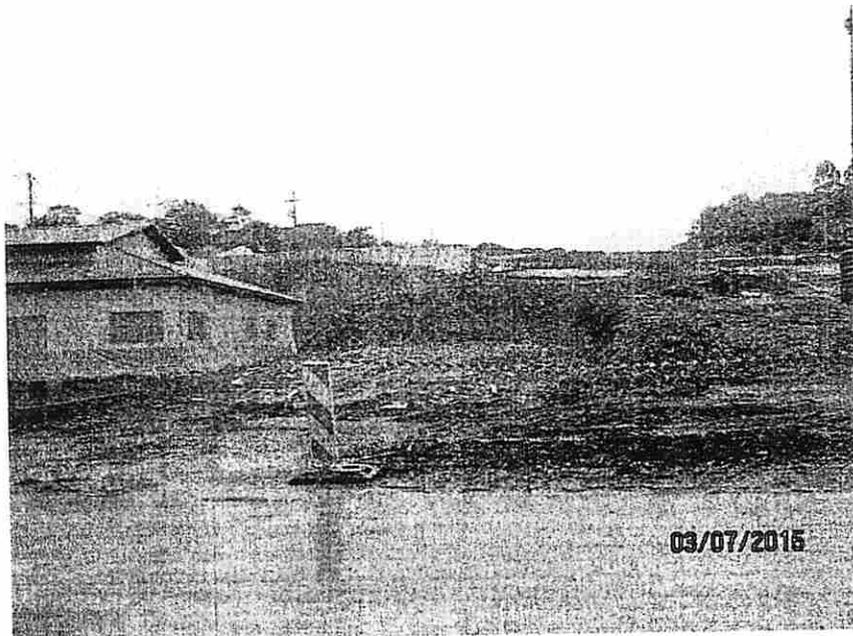
FOTO 05

Localização da implantação do futuro Contorno de São Roque da SP-270 - Rodovia Raposo Tavares.

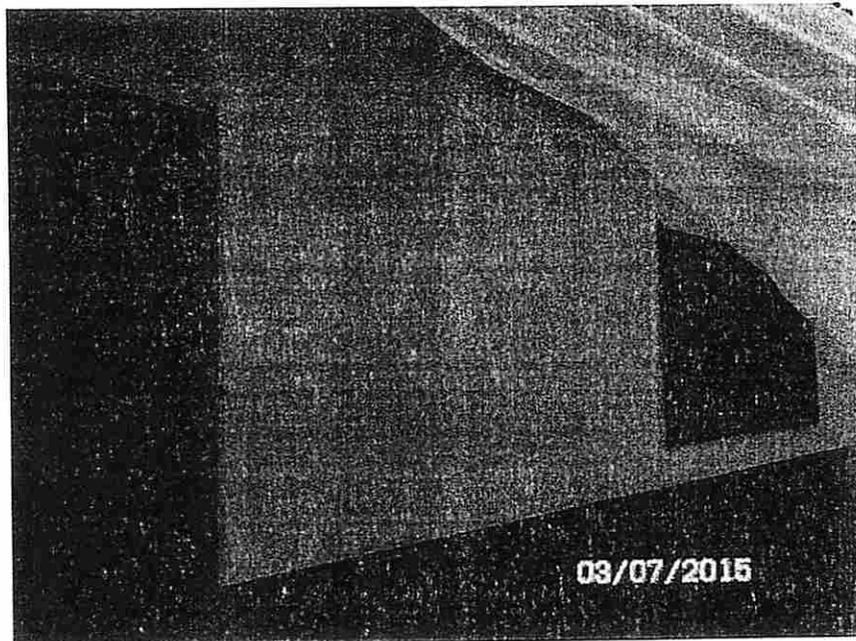
FOTO 10

Vista da fachada da edificação na região da recepção apresentando trinca com abertura máxima de 1,0mm. Nota-se a colocação de selos em gesso.

2. O controle de movimentação das trincas e/ou fendas realizados por representantes da construtora, através de selos de gesso, indicam que até a data de nossa inspeção as movimentações da edificação haviam cessado.
3. As fissuras existentes na edificação tendem a abrir com a continuidade das obras, isto posto, recomenda-se o monitoramento das fissuras e da estrutura durante o procedimento de aplicação do GEOGROUT, por profissional especializado que, em constatando movimentação da estrutura, bem como, o aumento da abertura das trincas e fissuras, poderá requerer a suspensão do serviço, desocupação da edificação ou, se achar necessário, escoramento emergencial da edificação.
4. As obras de recuperação / restauração devem ser iniciadas logo após a constatação da estabilização das movimentações.

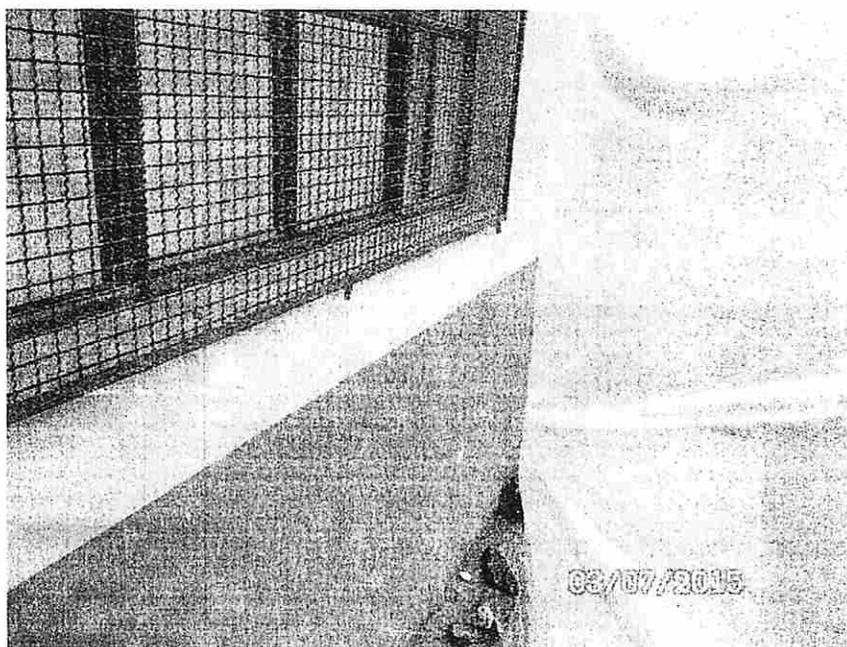
FOTO 11

Vista da fachada da edificação na região da recepção apresentando trinca com abertura máxima de 1,0mm. Nota-se a colocação de selos em gesso.

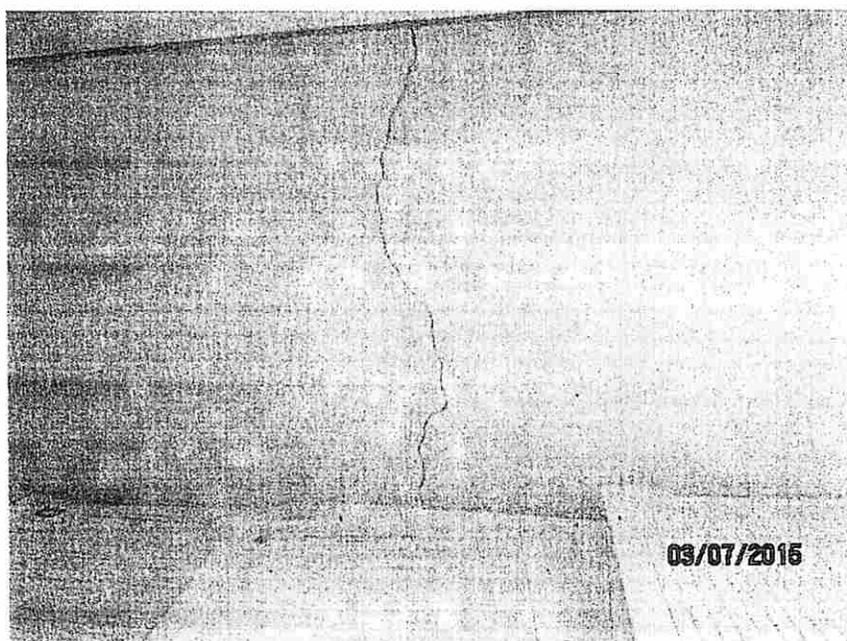
FOTO 12

Vista da parede interna da edificação na região da recepção apresentando trinca com abertura máxima de 1,0mm.

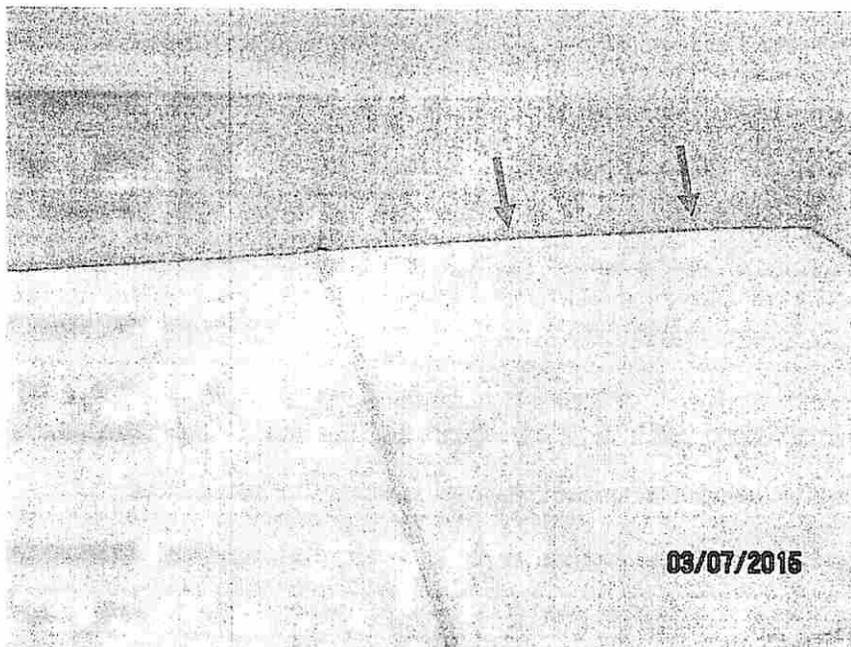
FOTO 15

Vista da parede interna da edificação na região da sala 1 apresentando trinca na interface de ligação entre o piso e a parede com abertura máxima de 0,8 mm.

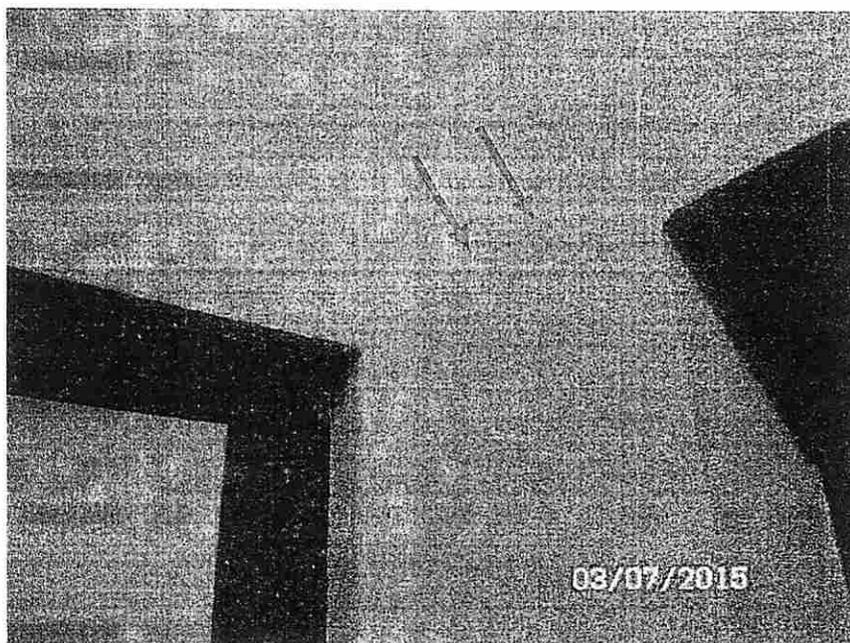
FOTO 16

Vista da parede interna da edificação na região da recepção apresentando fissura na parede com abertura máxima de 0,1 mm.

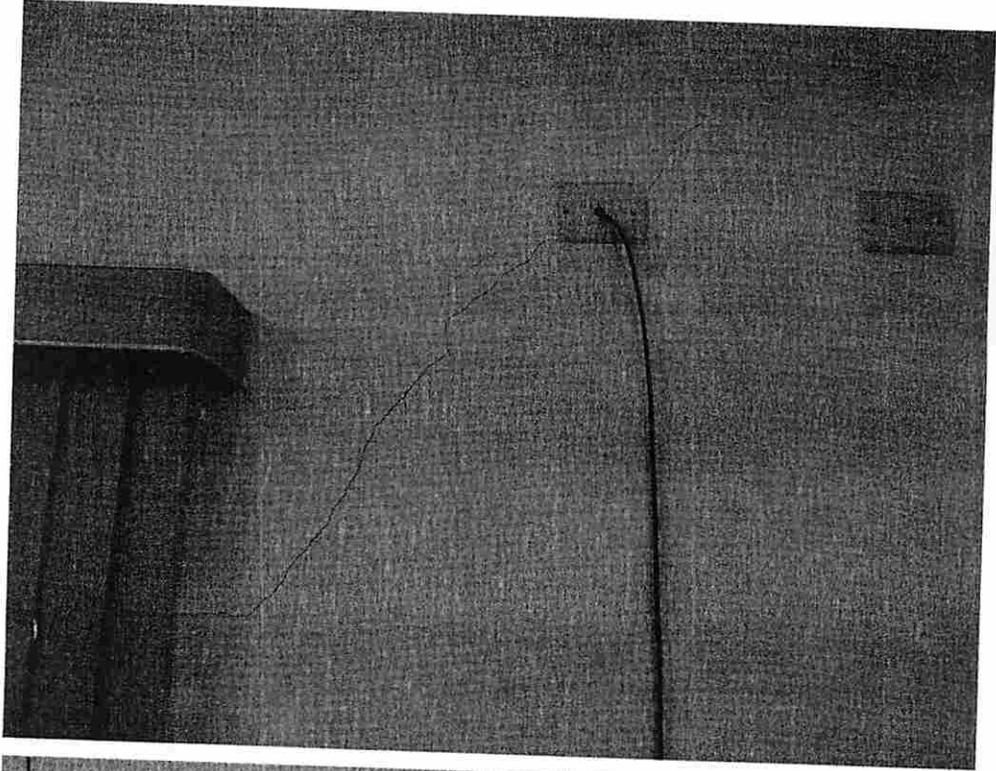
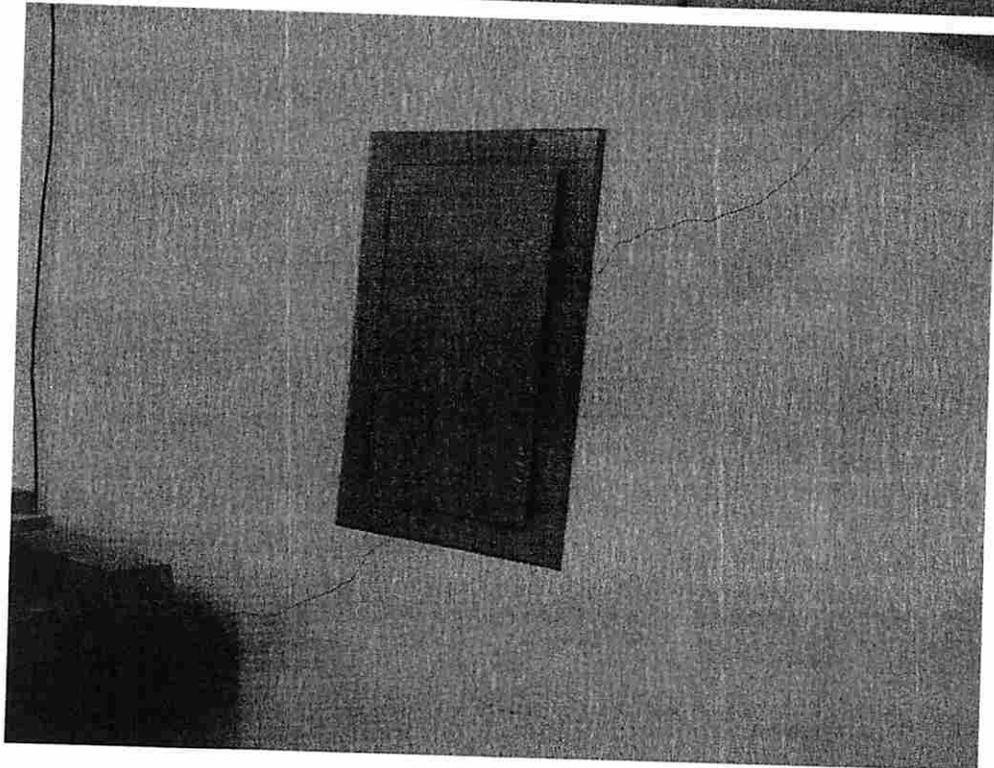
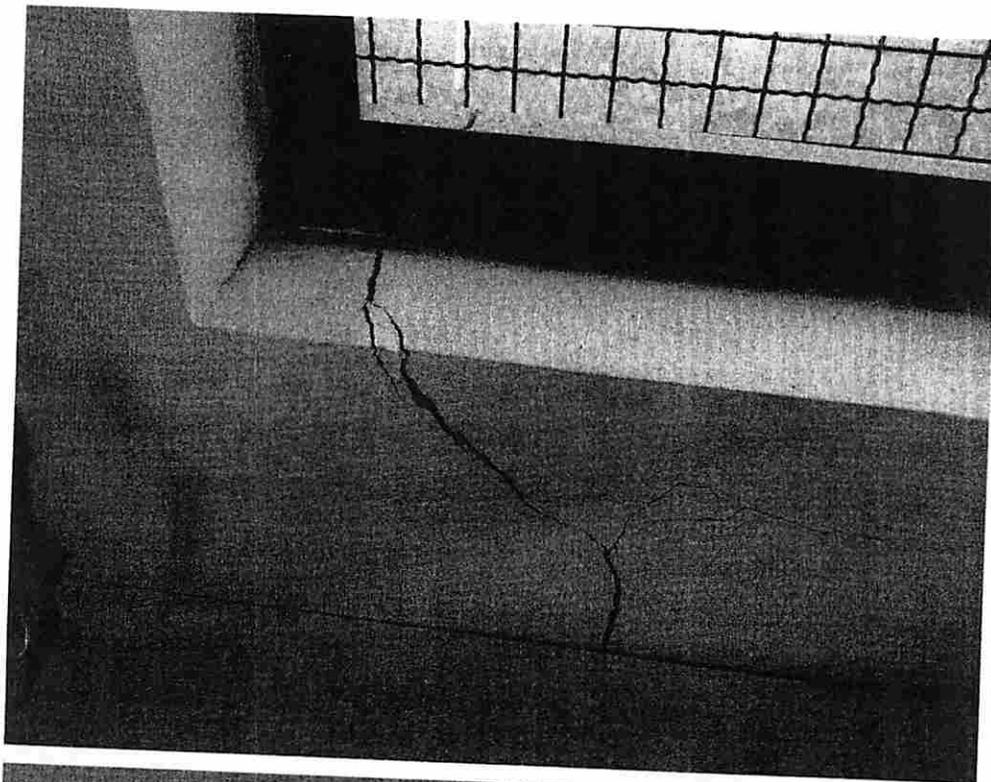
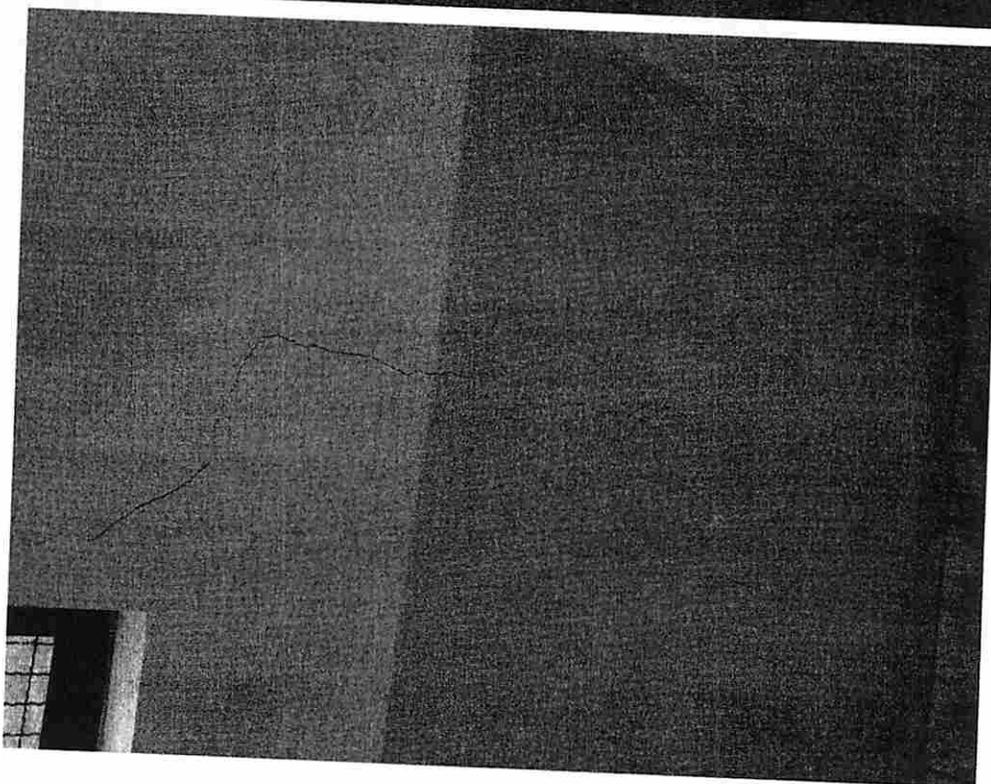
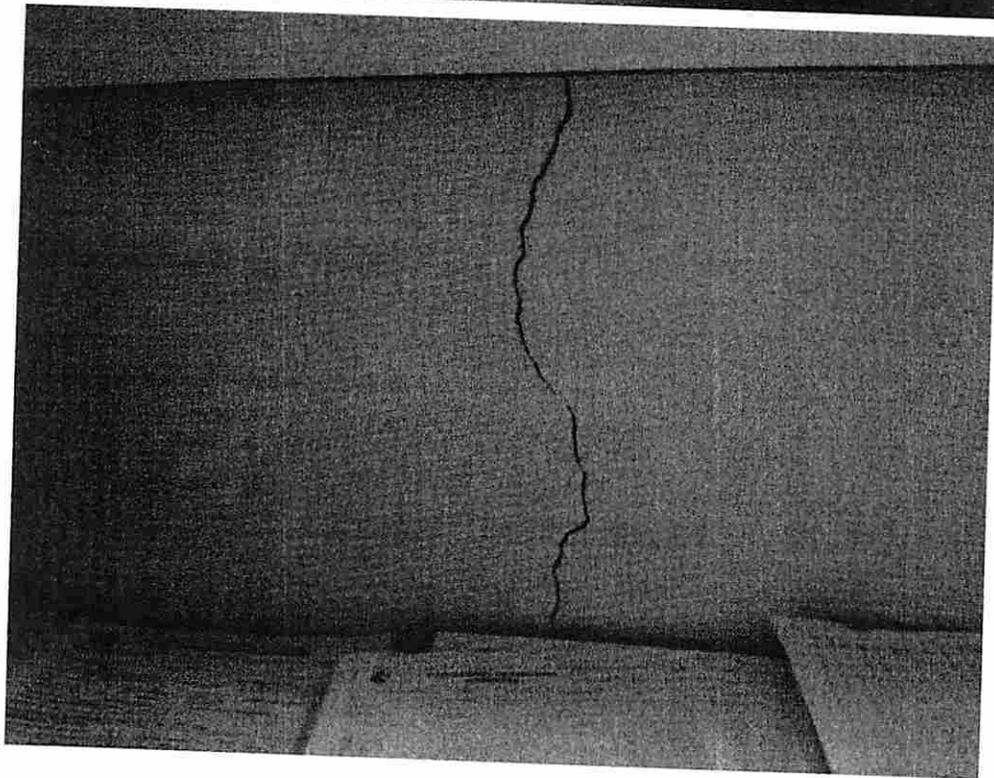
Tendo em vista o andamento da obra de interligação da Rodovia Raposo Tavares ao lado do posto de saúde acima citado, verificamos várias fissuras conforme relatório fotográfico abaixo. Tais fissuras ocorreram durante o processo de estabilização do solo da Rodovia.

Segue abaixo as fotos demonstrando a situação atual.

Conforme exposto, recomendamos que o posto de saúde seja interditado preventivamente até o dia 08 de Julho de 2015, no qual será concluído o serviço estabilização.

Durante o processo, os responsáveis pela obra da Rodovia irão monitorar a situação das trincas.
