Proc. Administrativo 8- 2.056/2023

RELATÓRIO DE VISTORIA Nº 088/2021

Local: Rua João Pessoa, Nº 114 á 170 –Denominado Mercado – Centro –
Cidade: São Roque

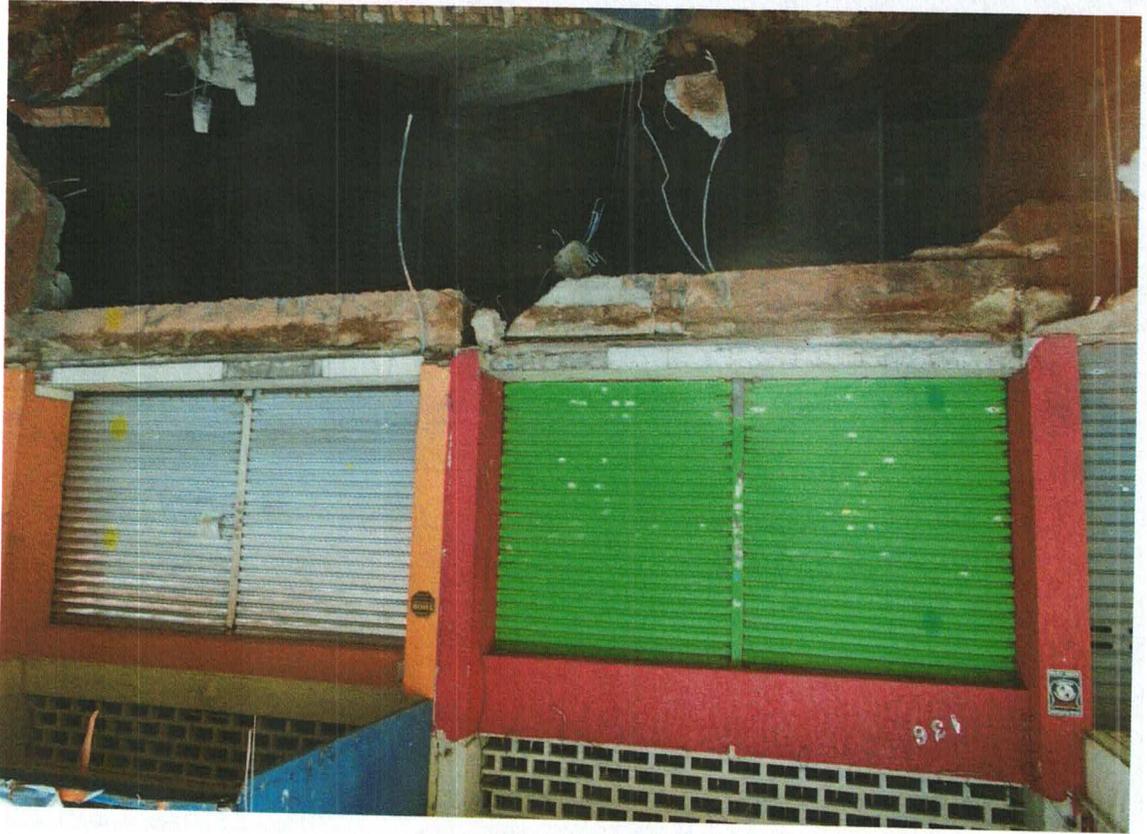
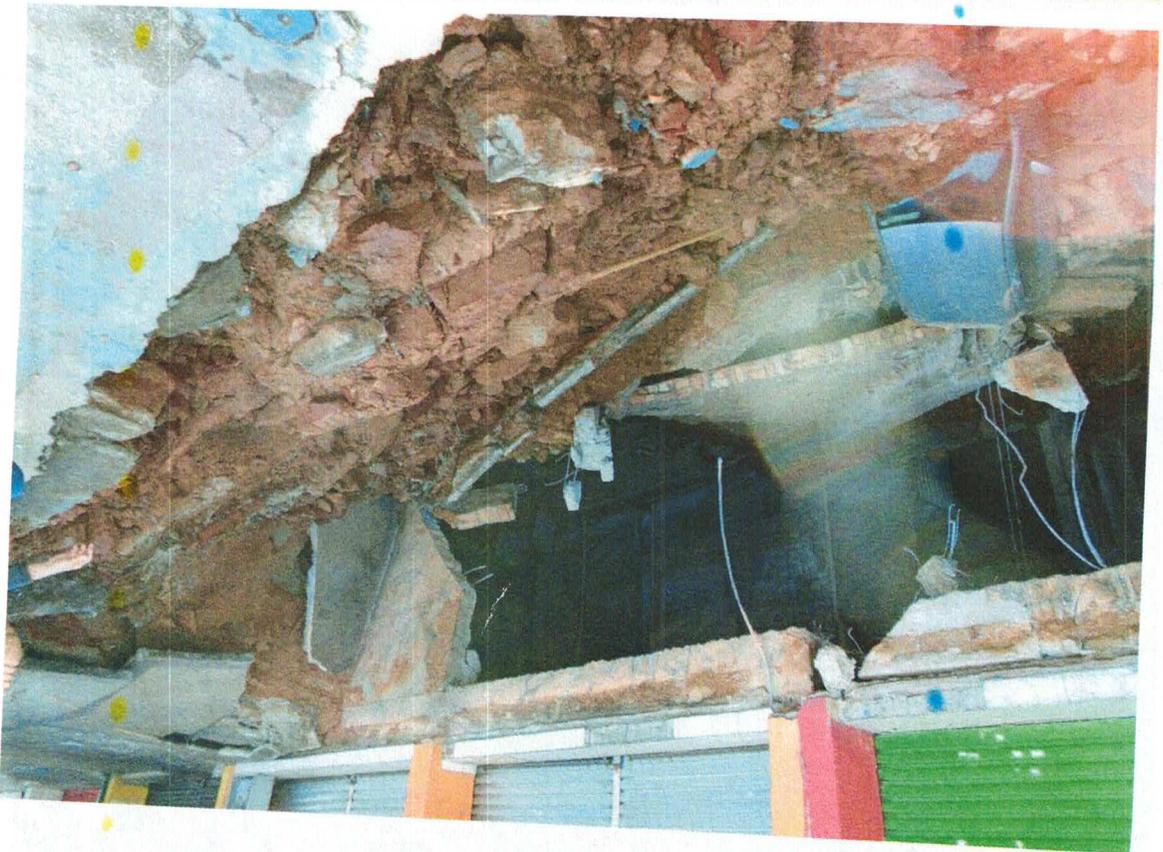
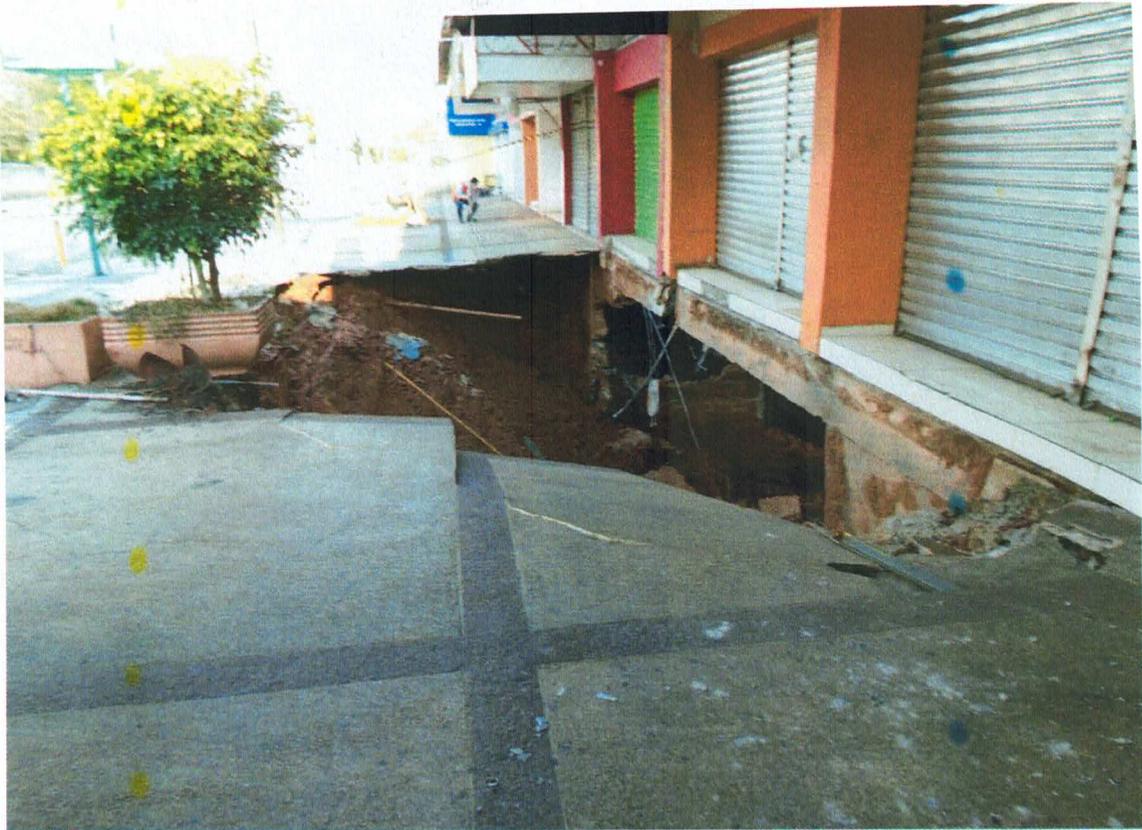
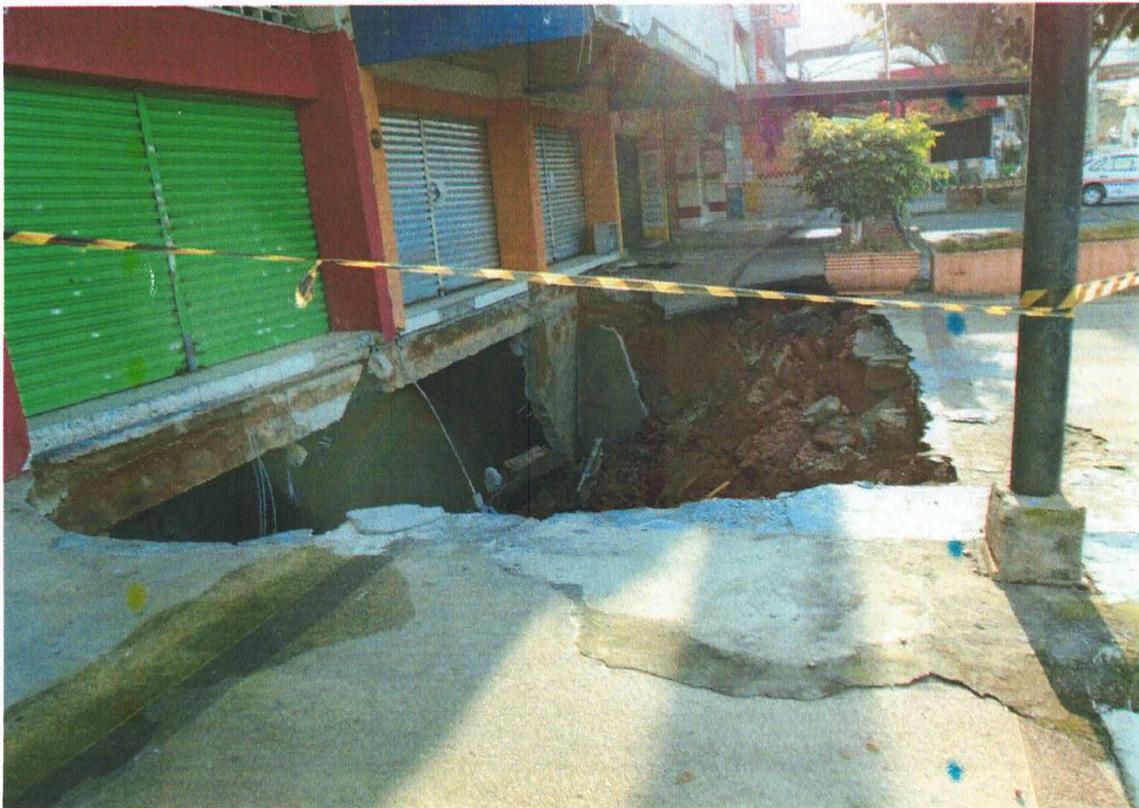
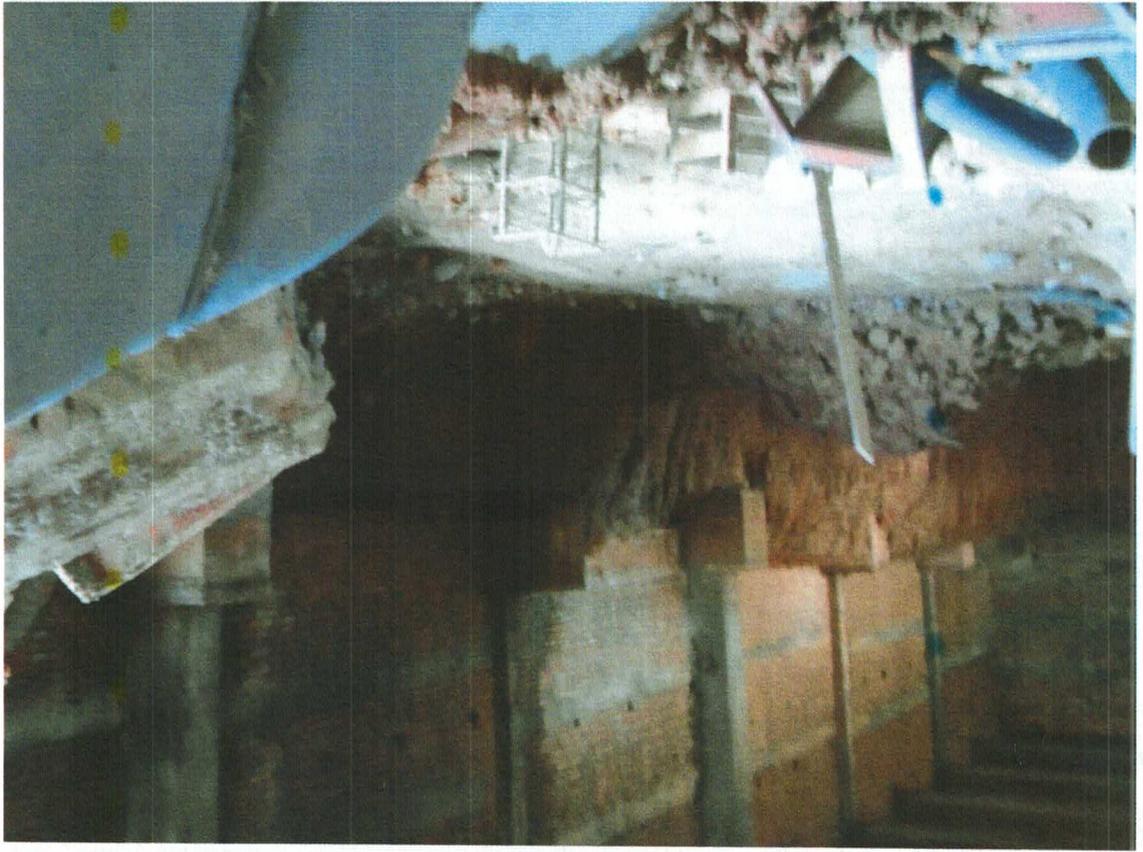
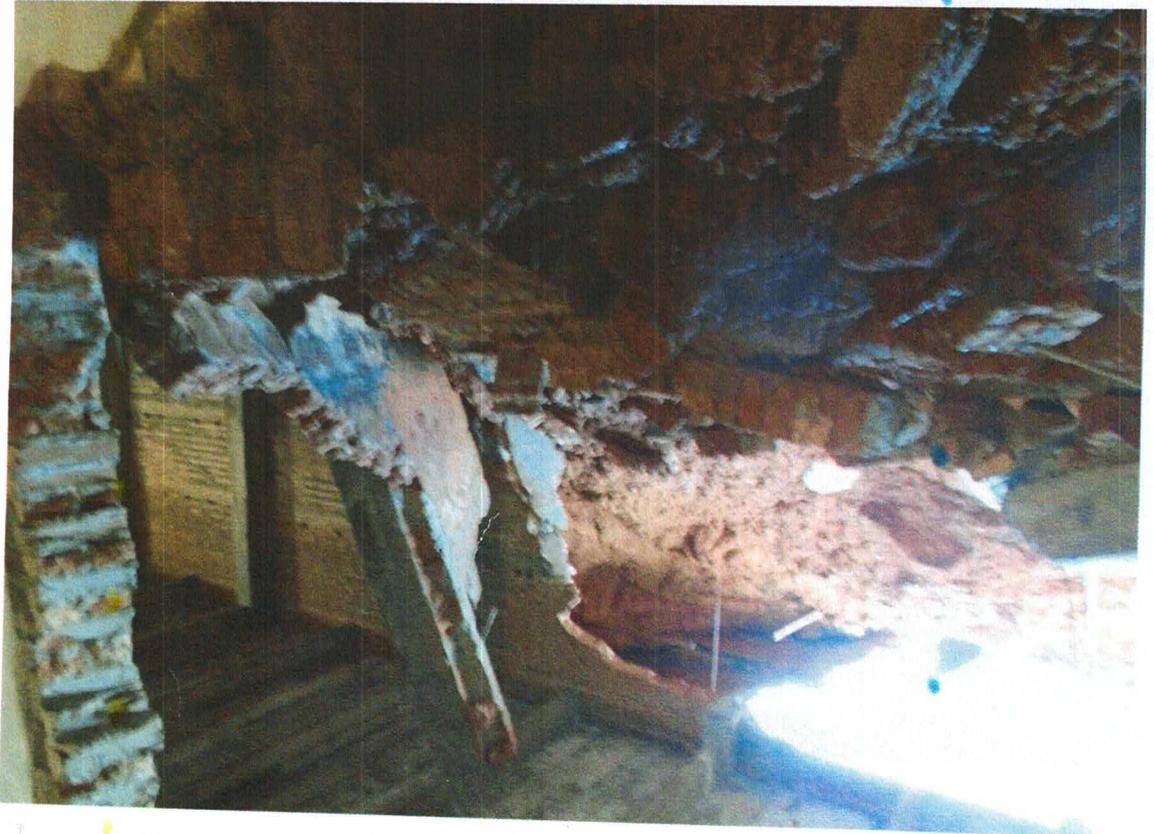
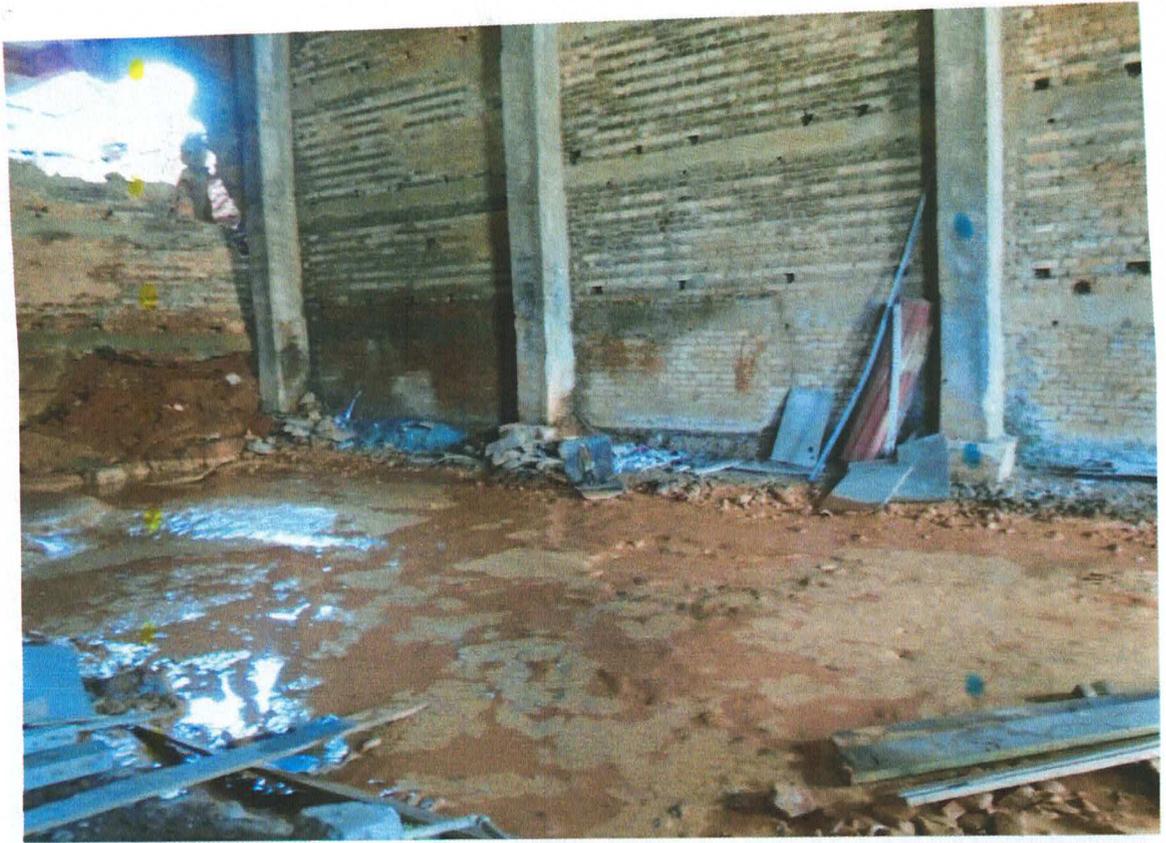
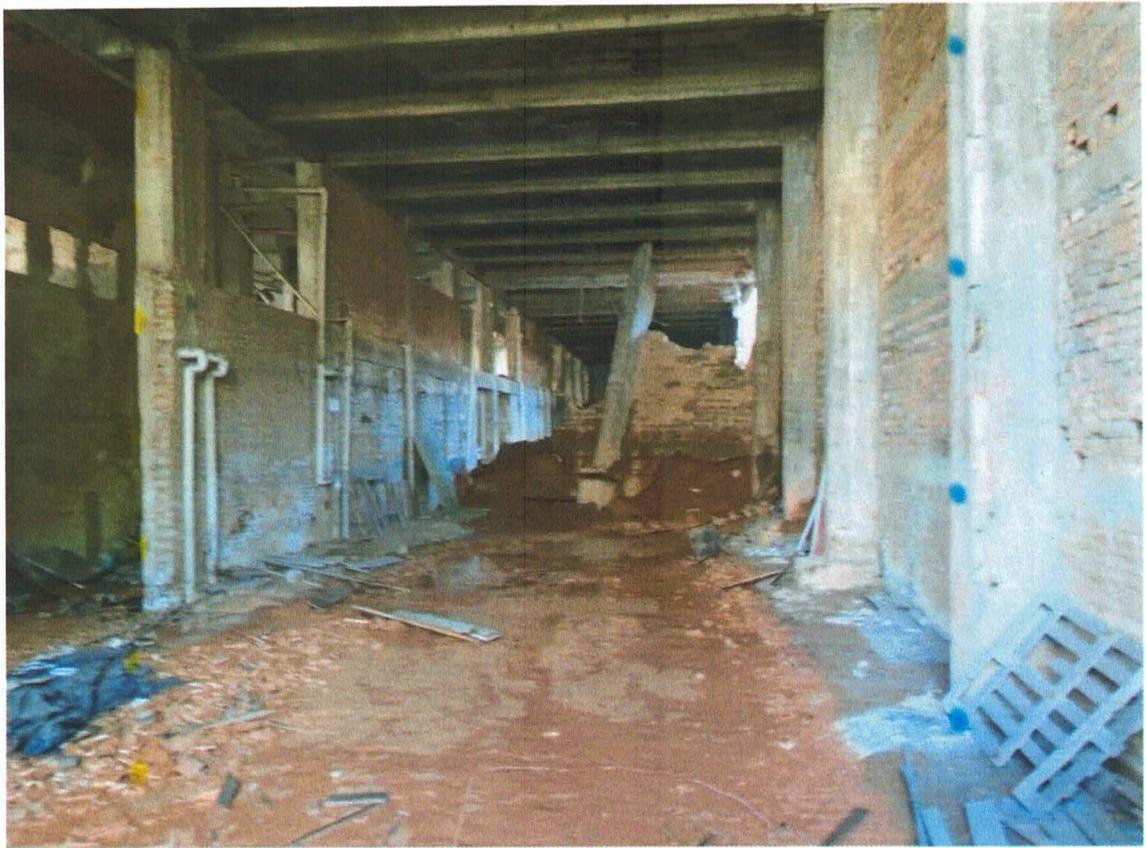
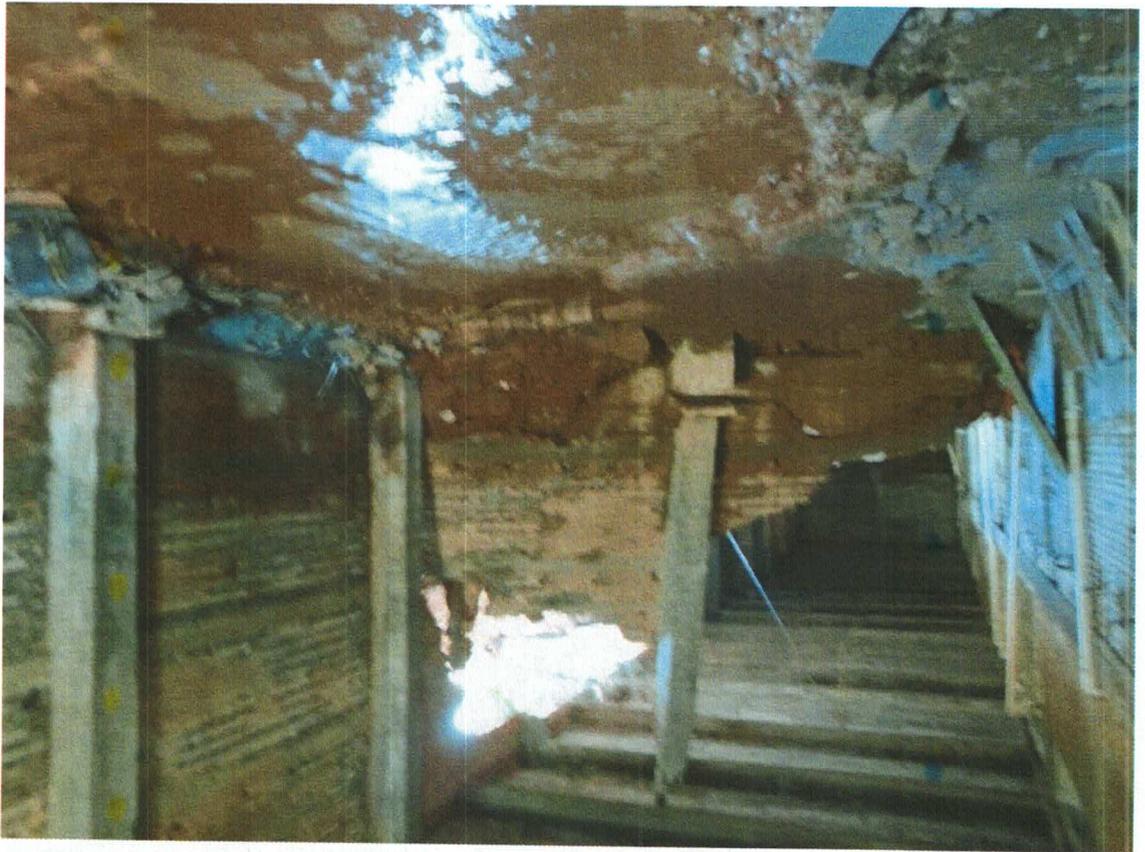
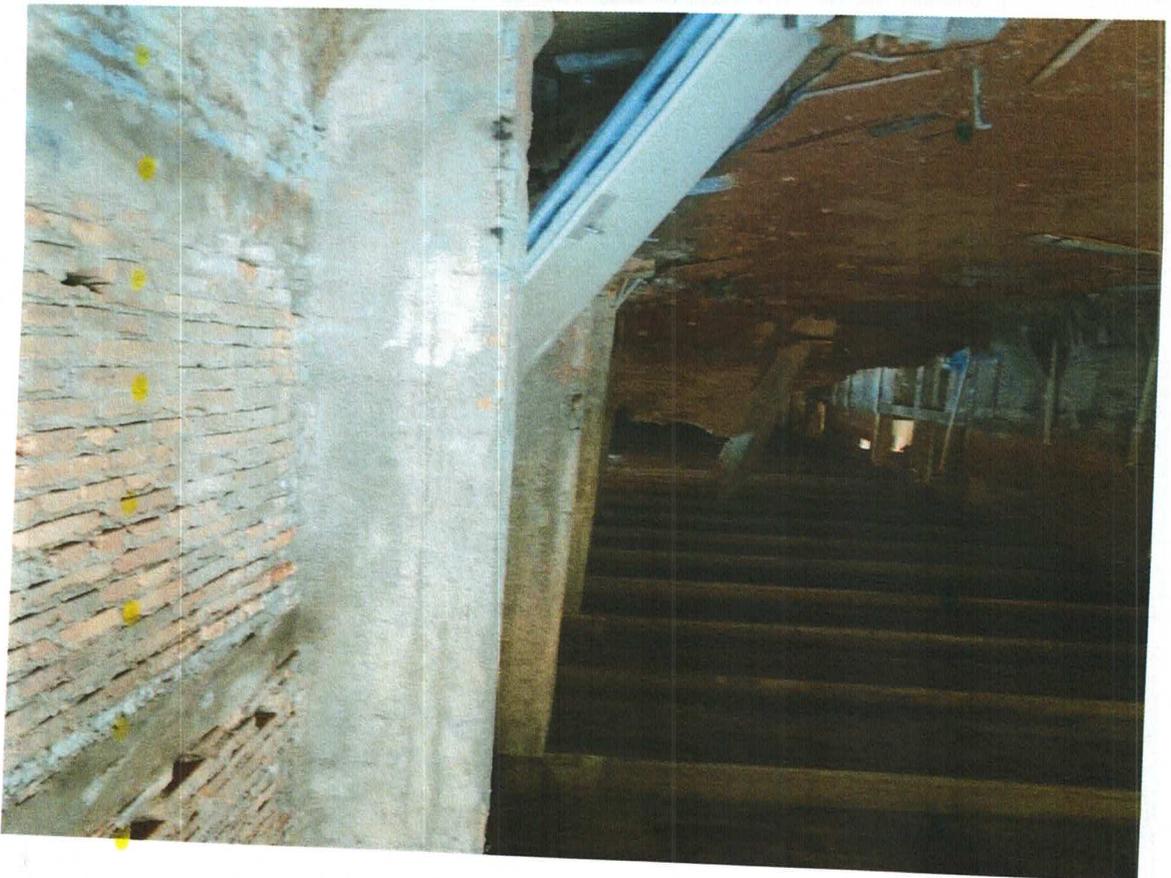
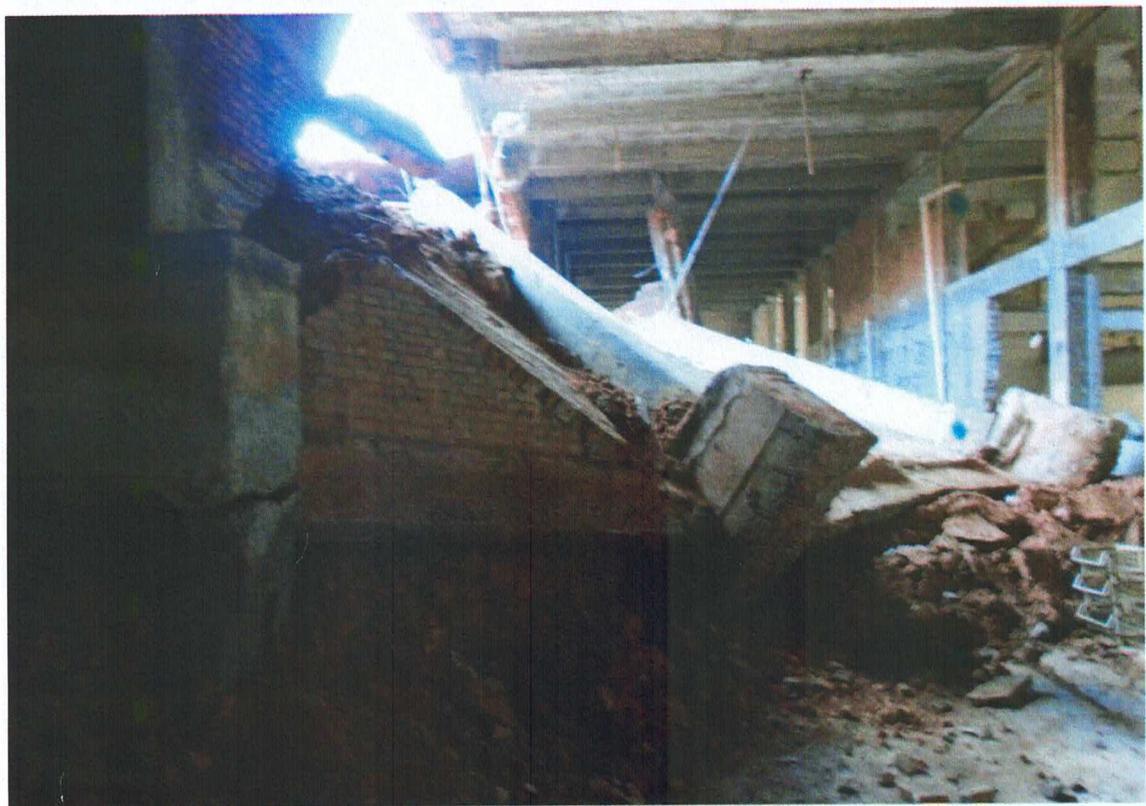
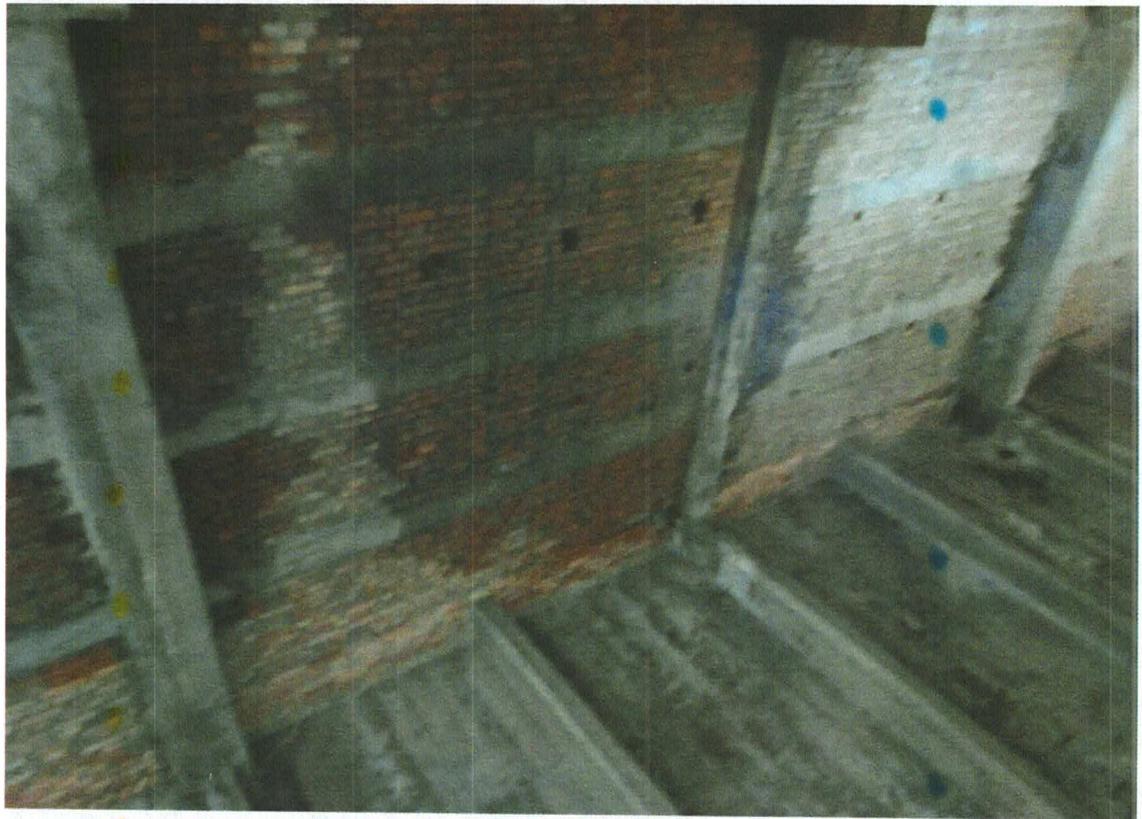
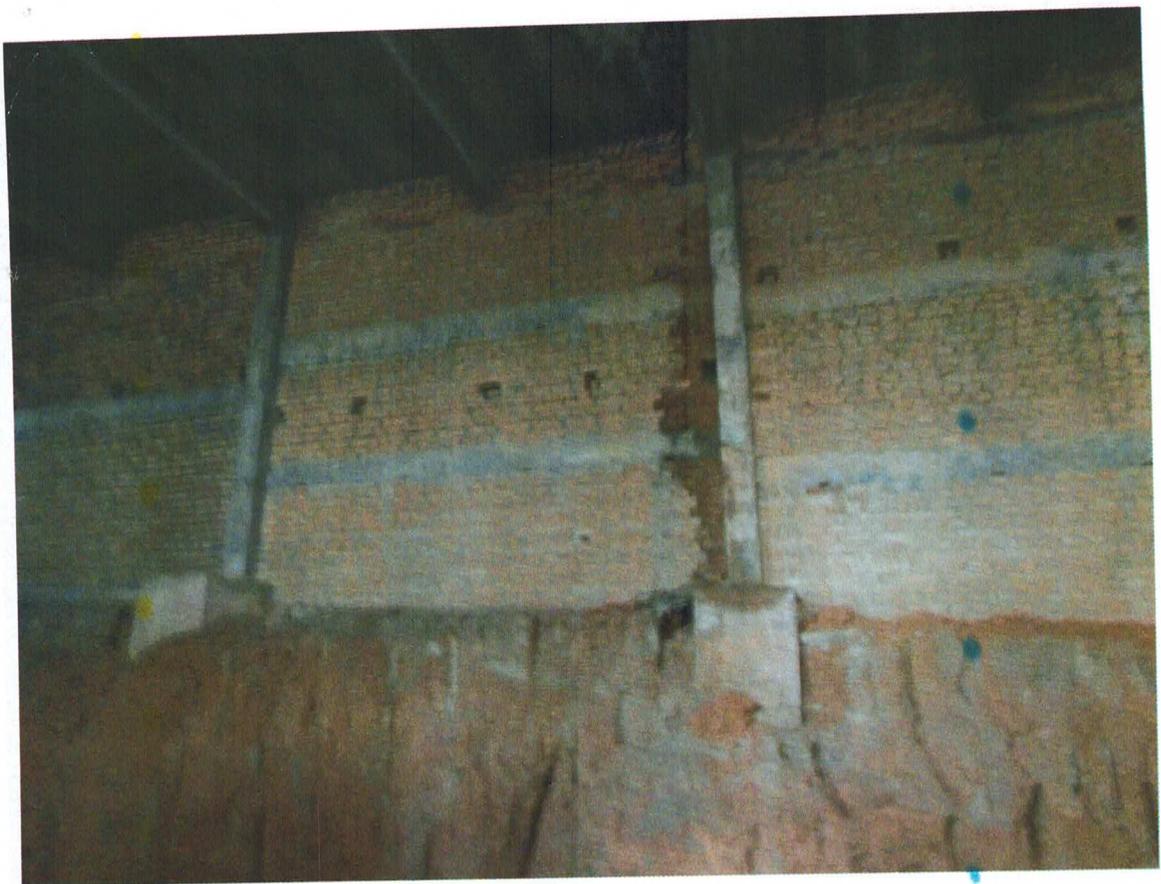
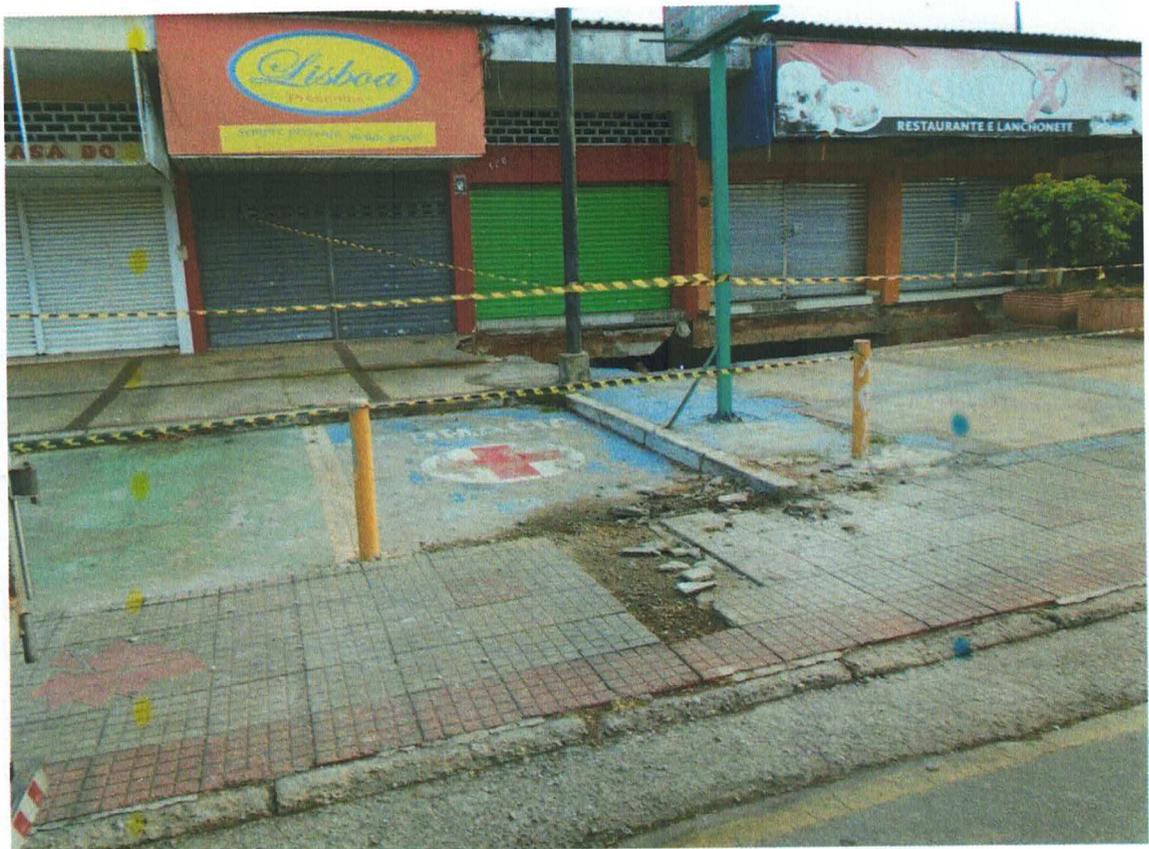
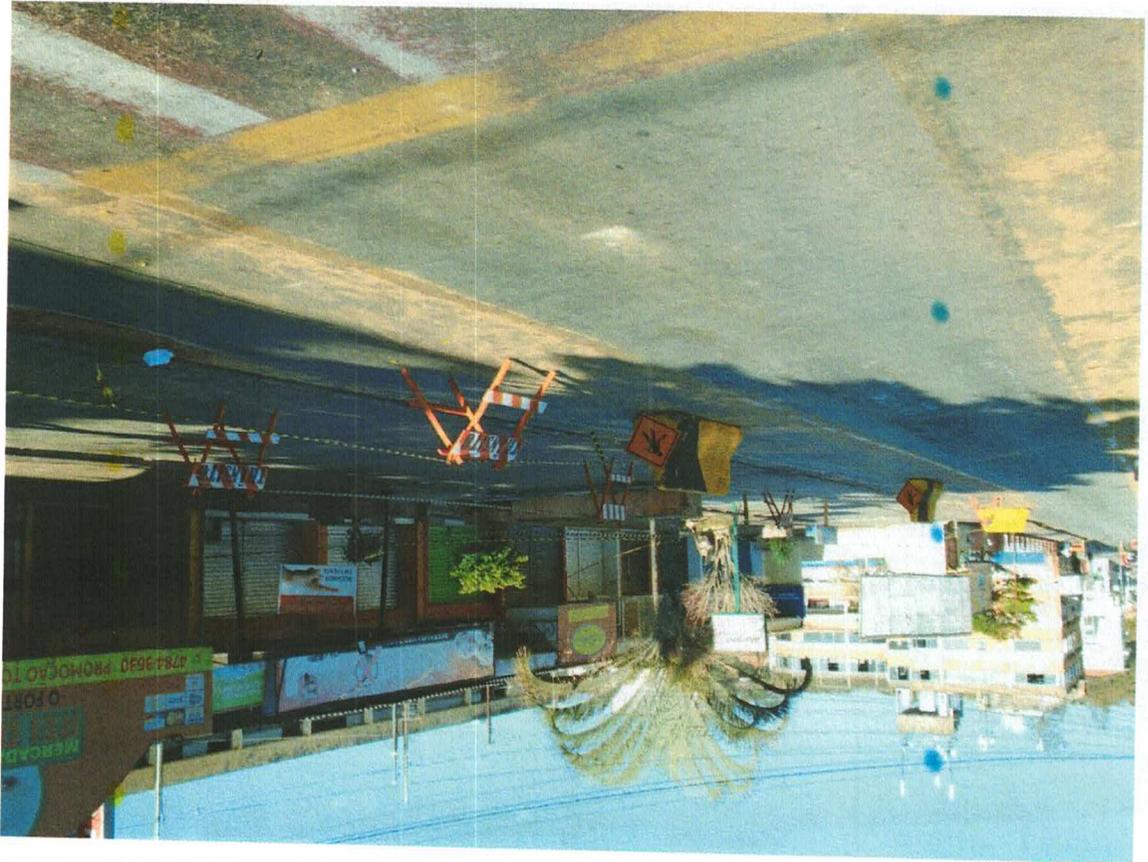
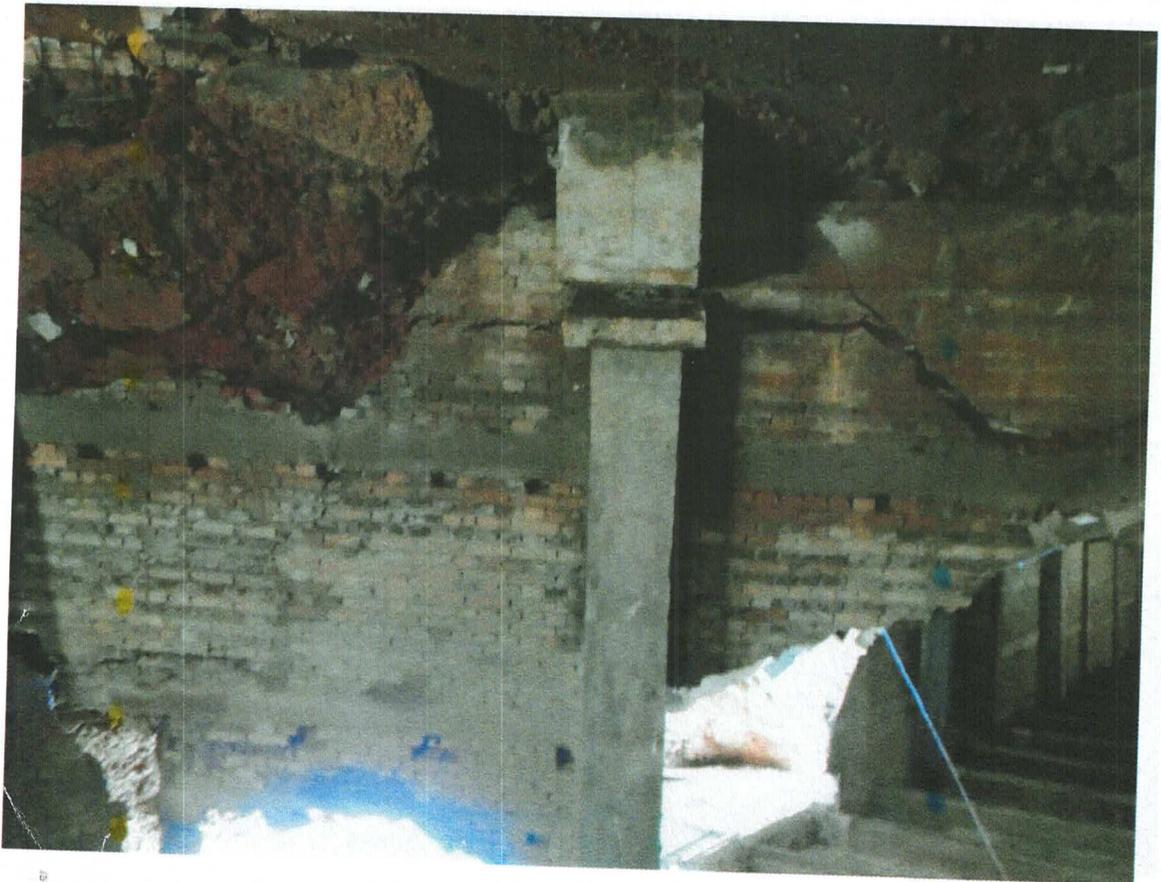
3º - Ficou constatado na vistoria, um cano de PVC, quebrado infiltrando água no local do acidente.

infiltração de turfação rompida ocasionando a perda de suporte do terra, rompimento a estrutura do muro de arrimo, e queda de um veículo no estacionamento da estrutura
