Proc. Administrativo 8- 2.056/2023

RELATÓRIO DE VISTORIA Nº 088/2021

Local: Rua João Pessoa, Nº 114 á 170 –Denominado Mercado – Centro –
Cidade: São Roque

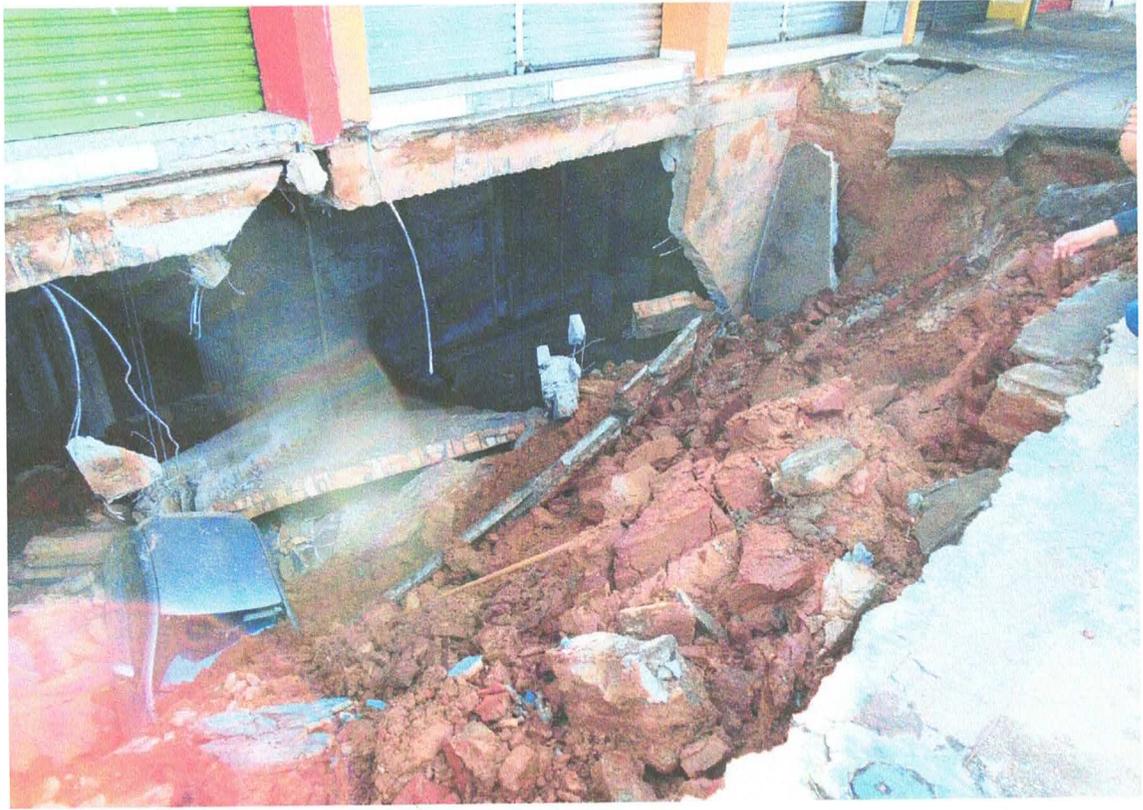
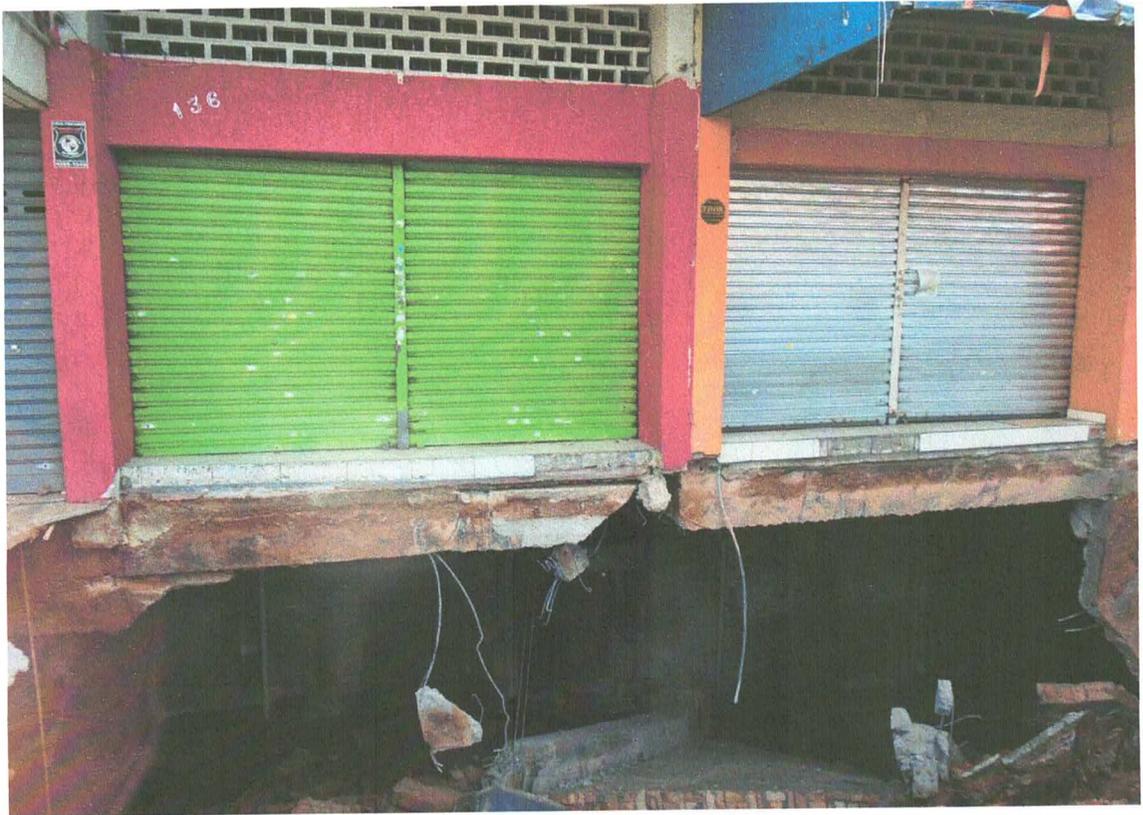
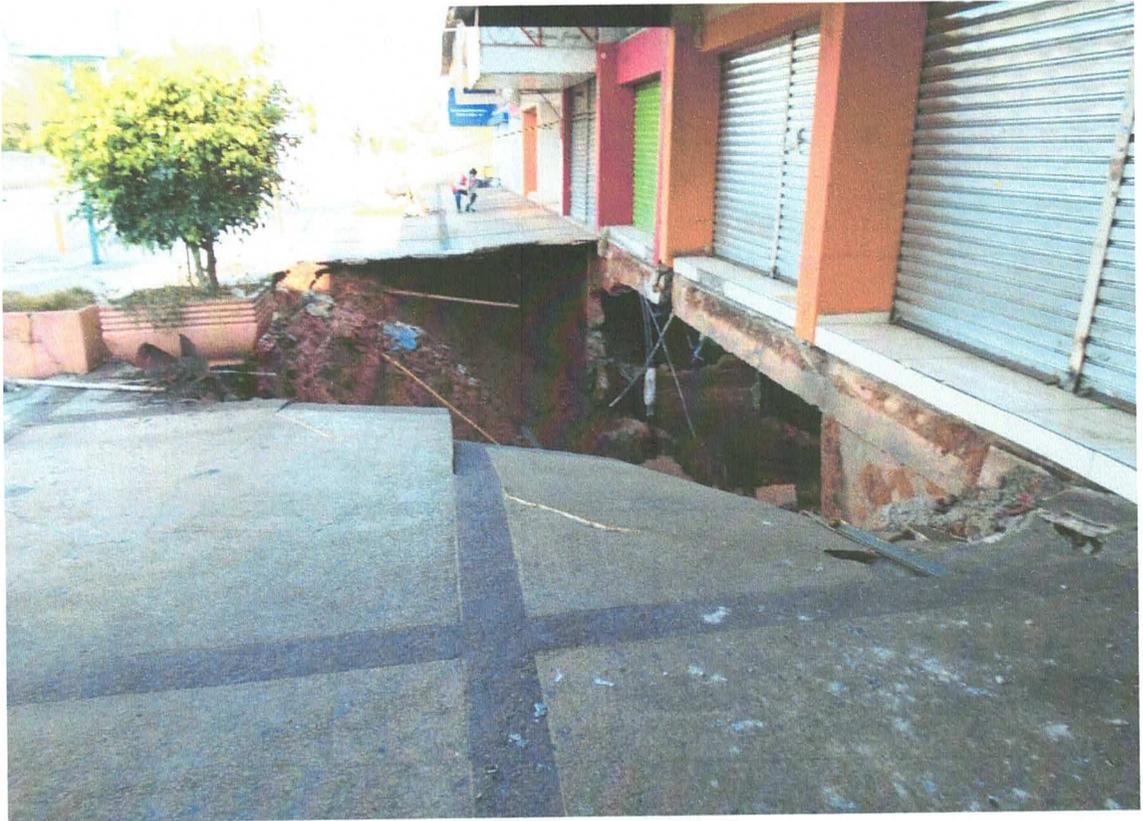
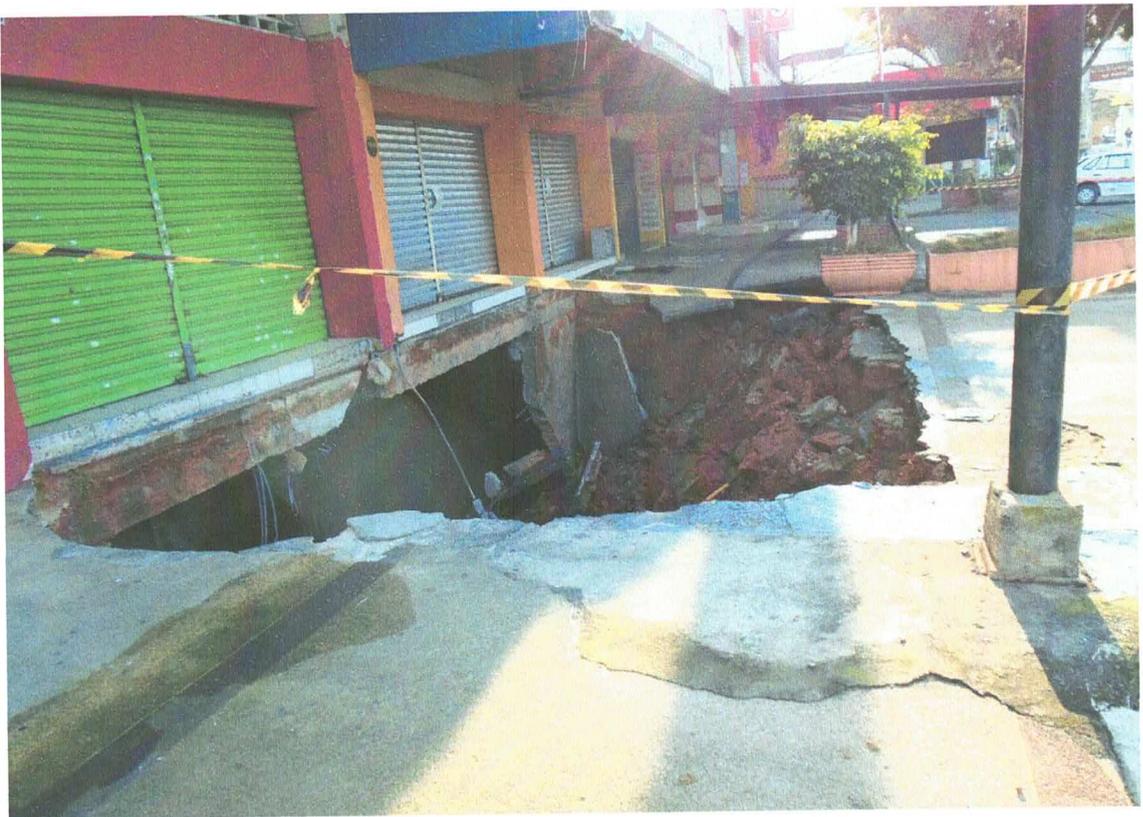
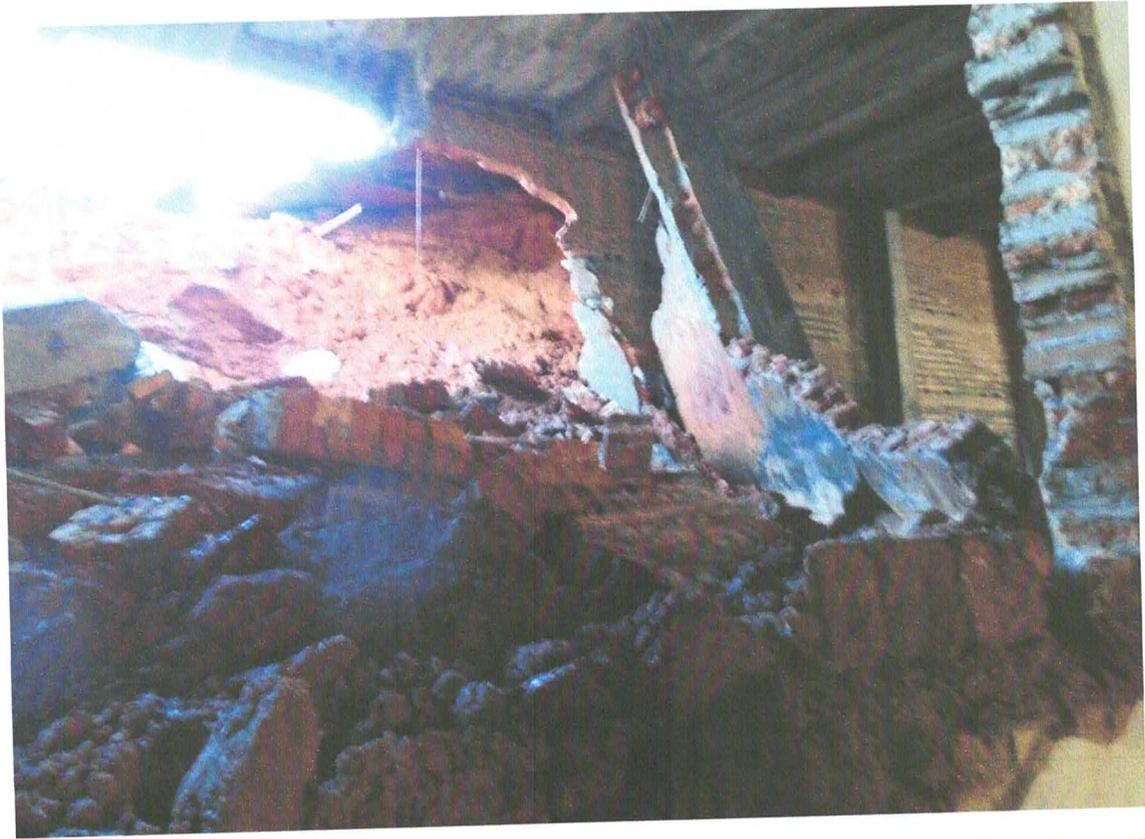
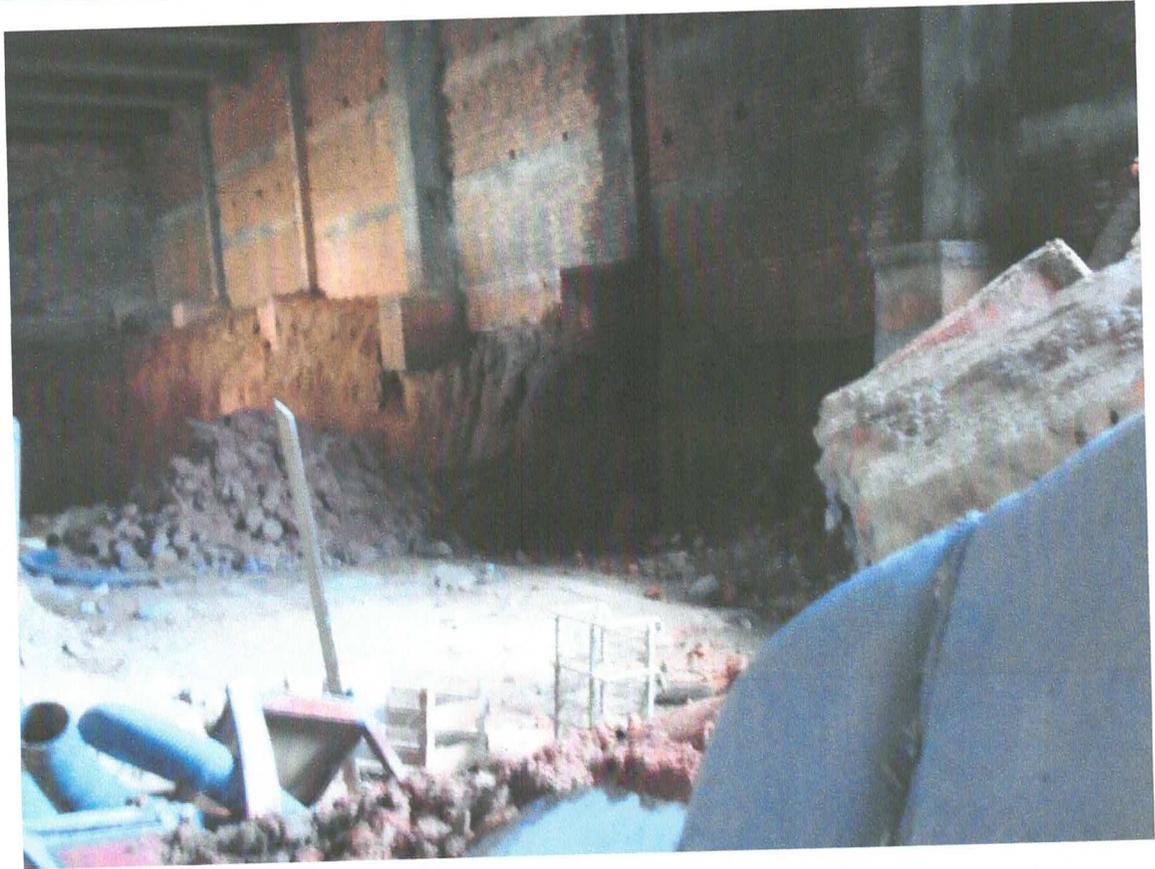
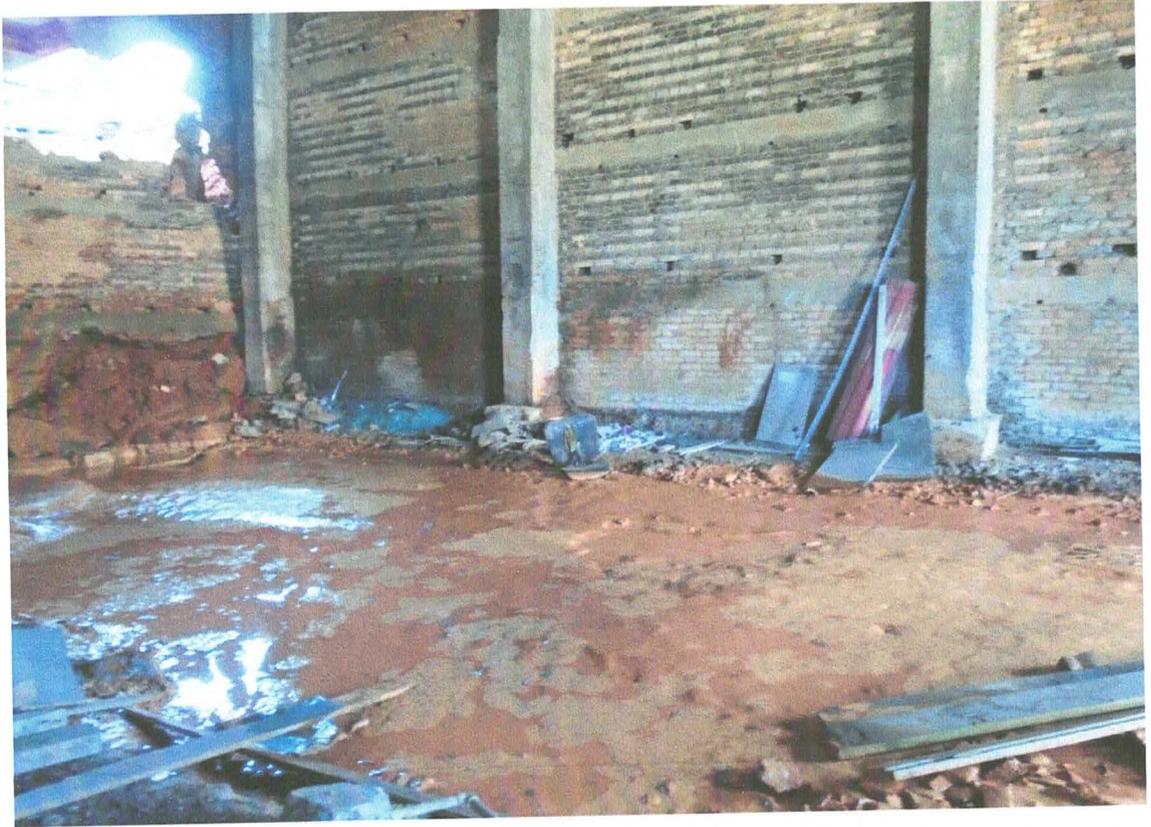
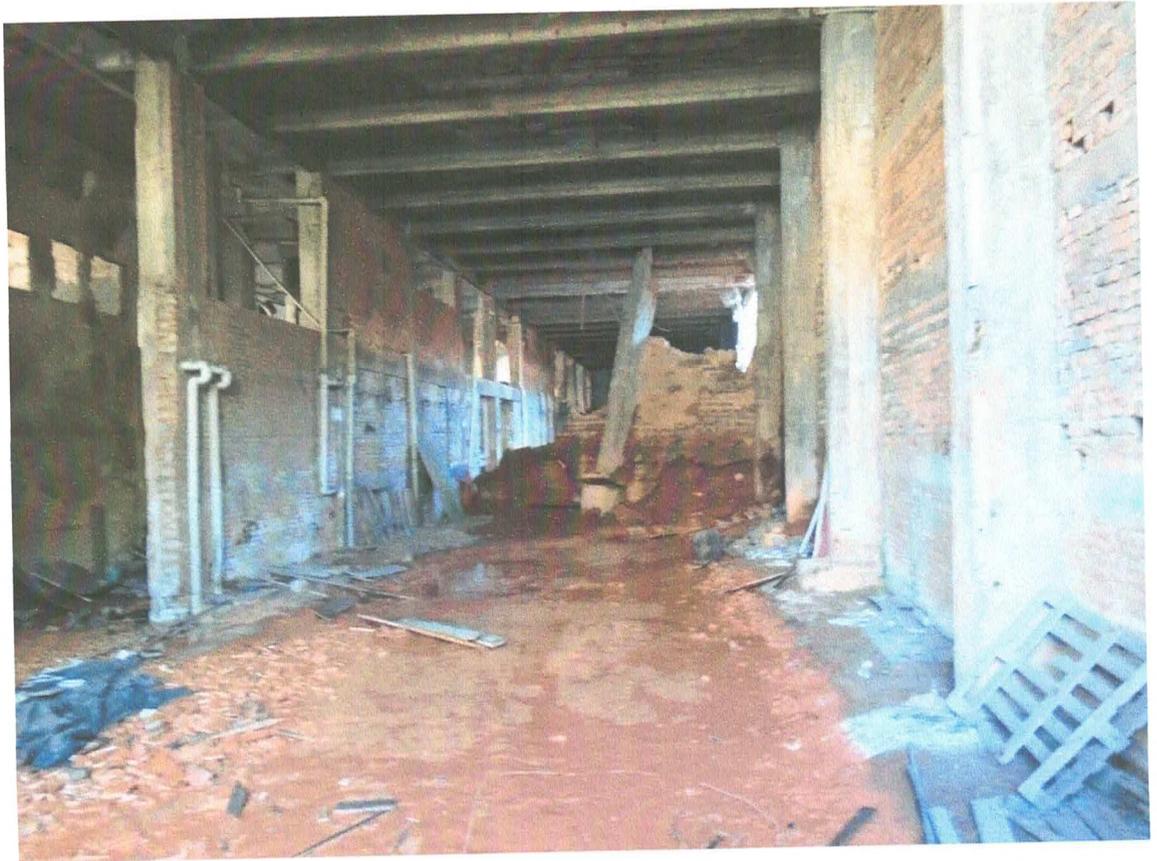
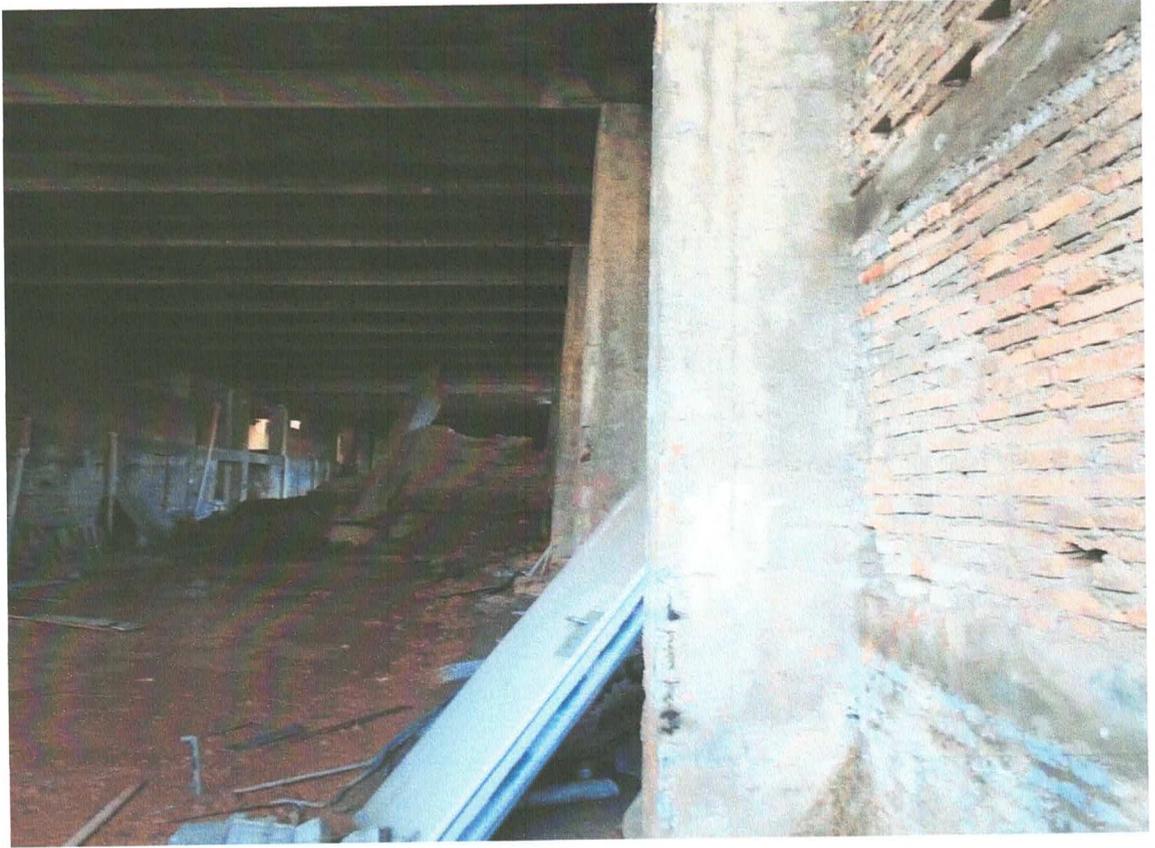
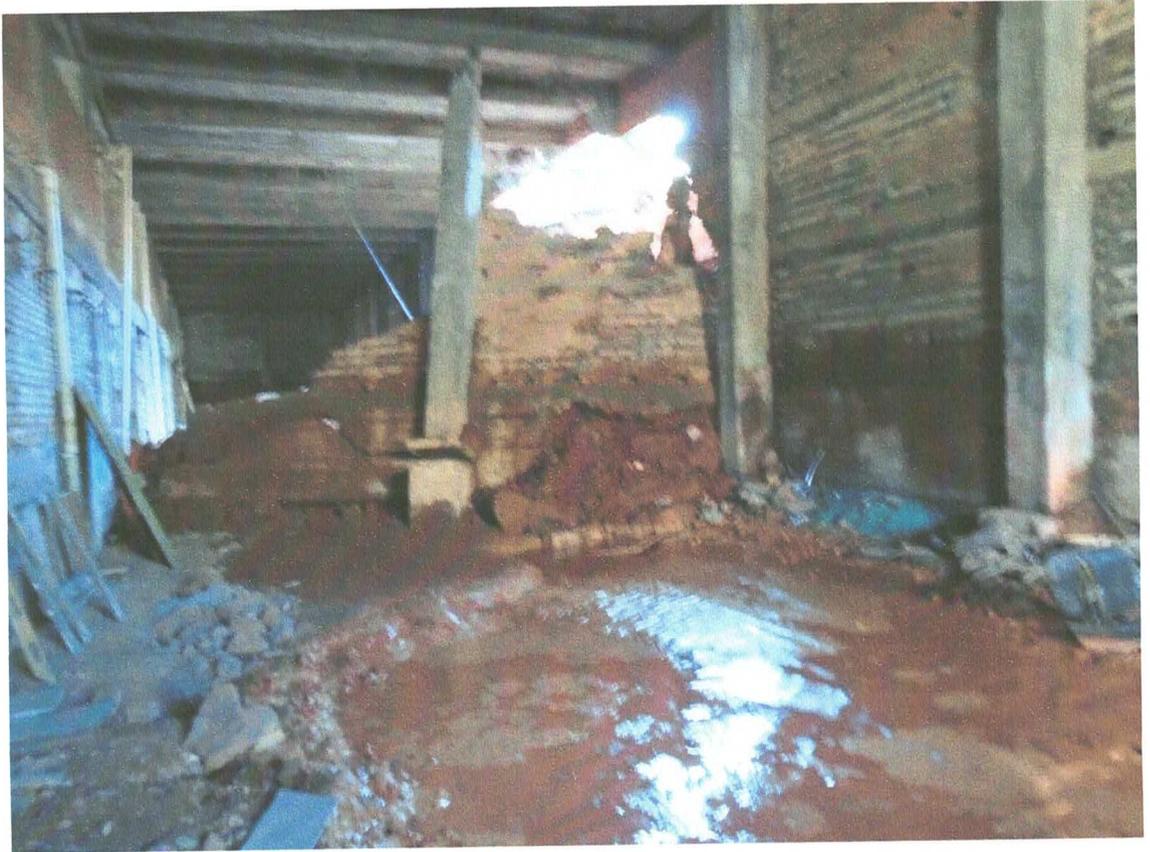
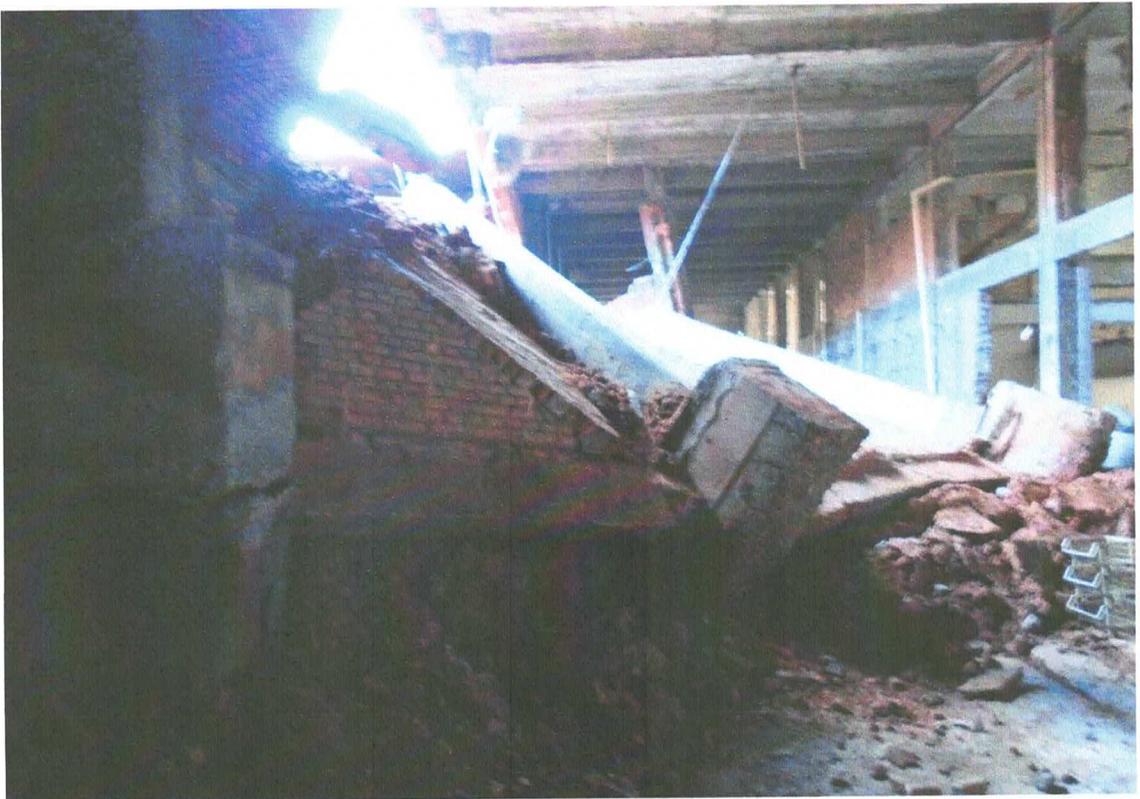
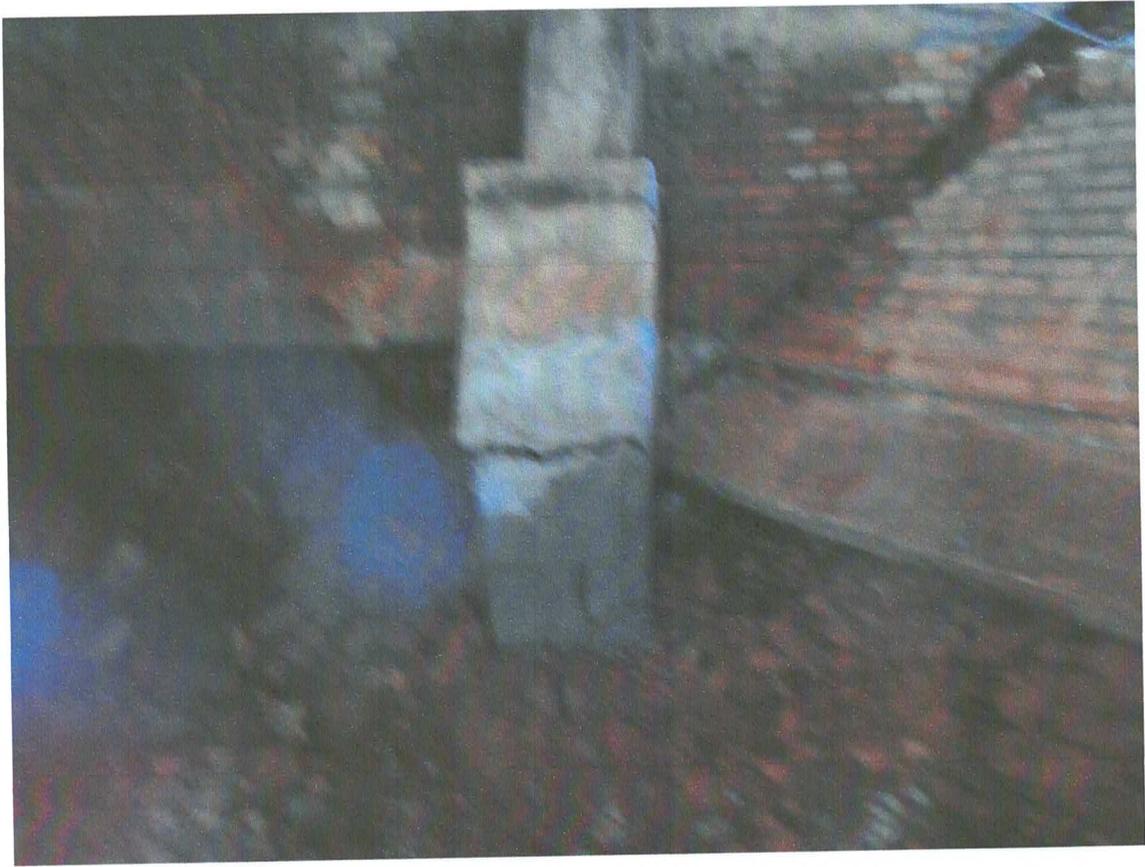
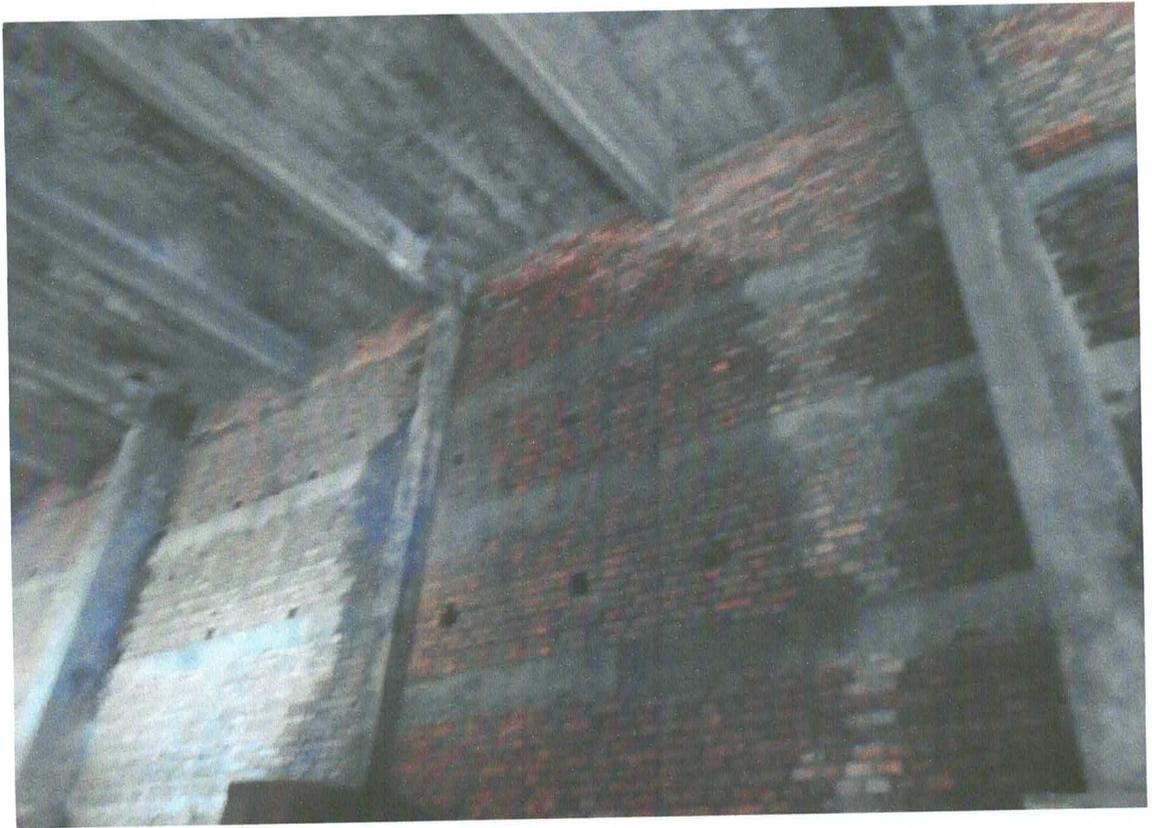
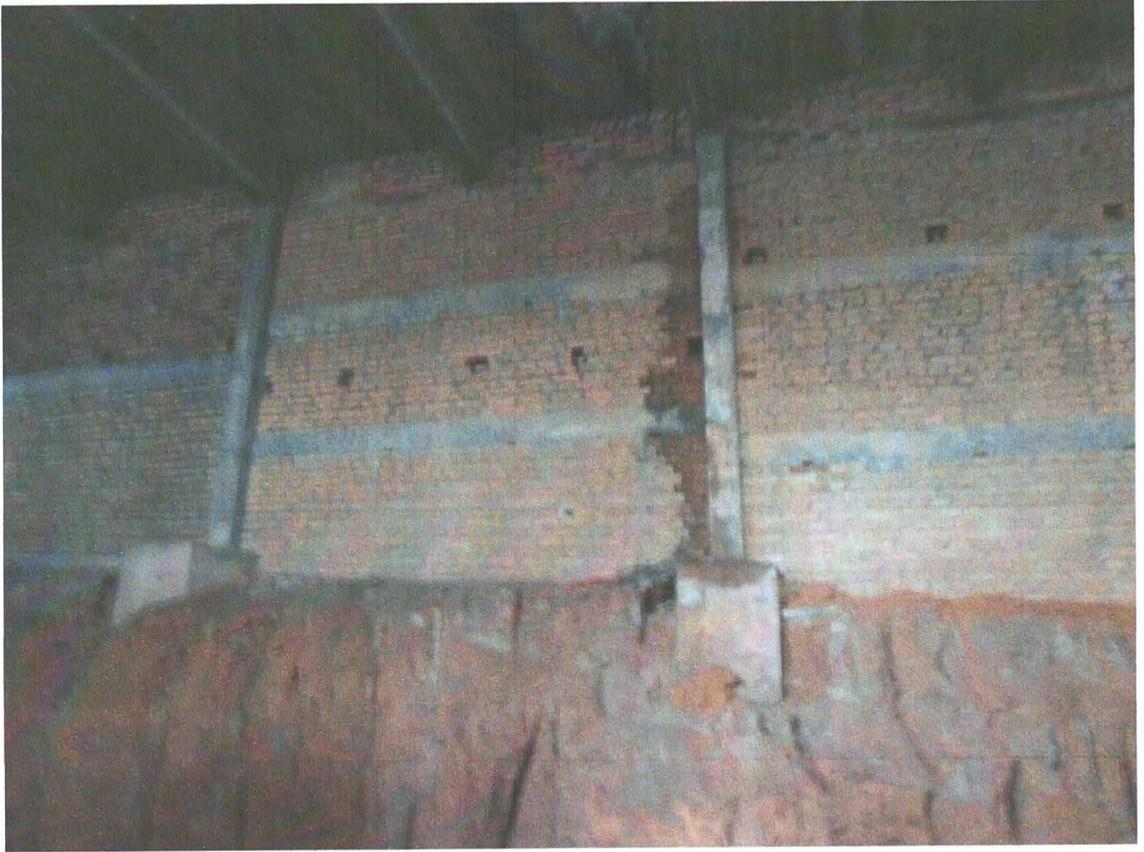
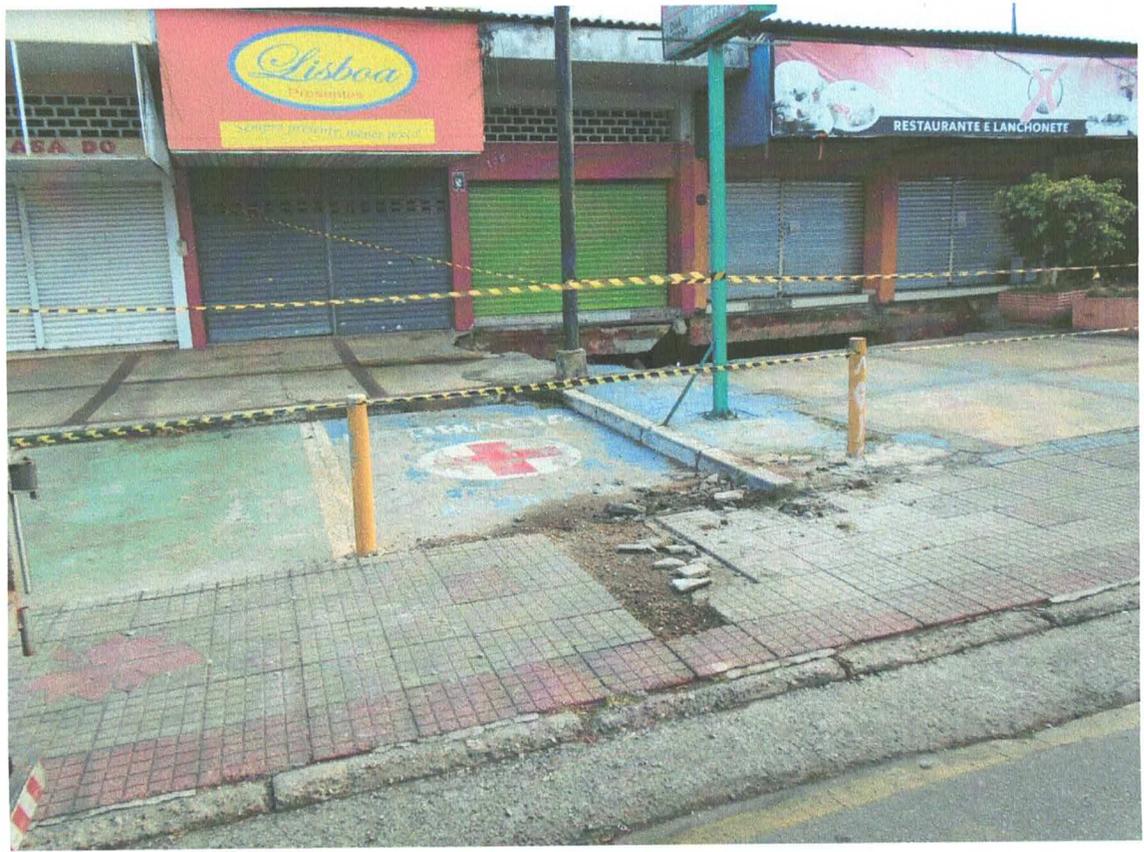
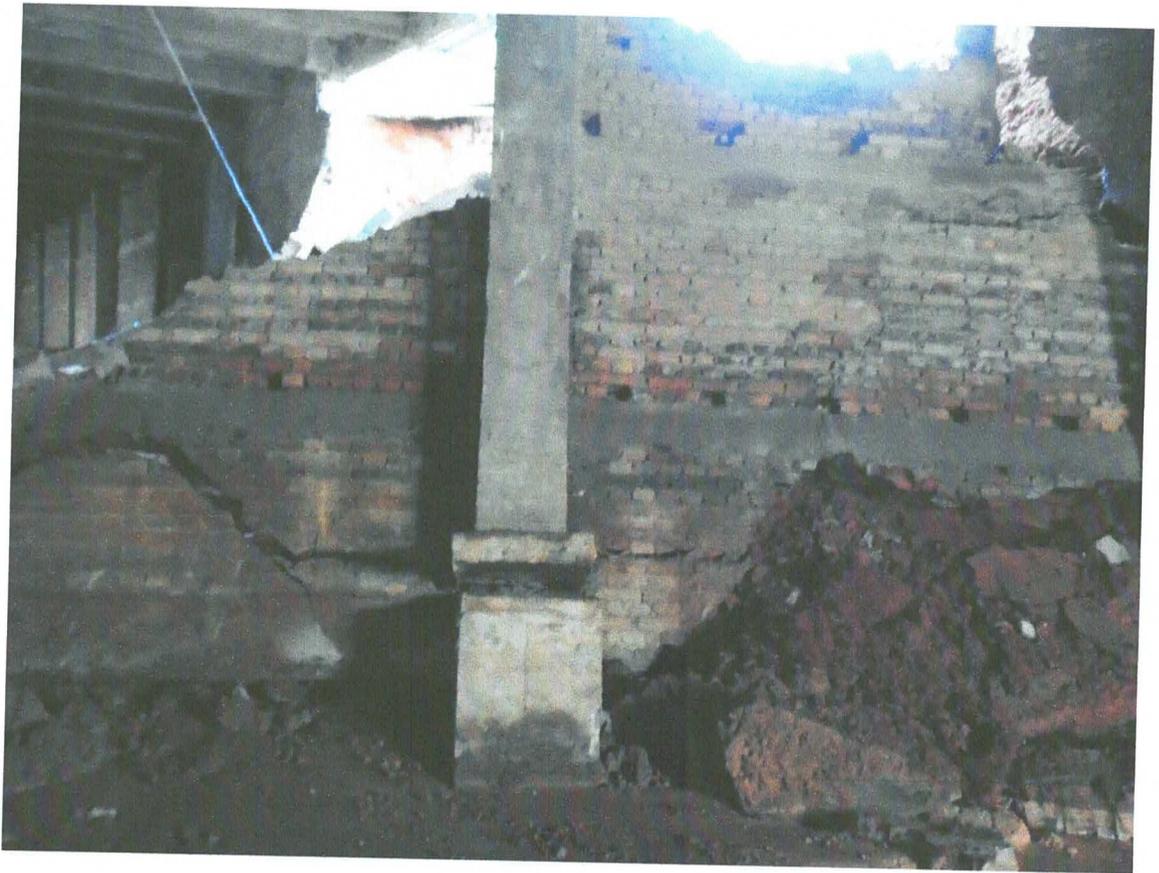
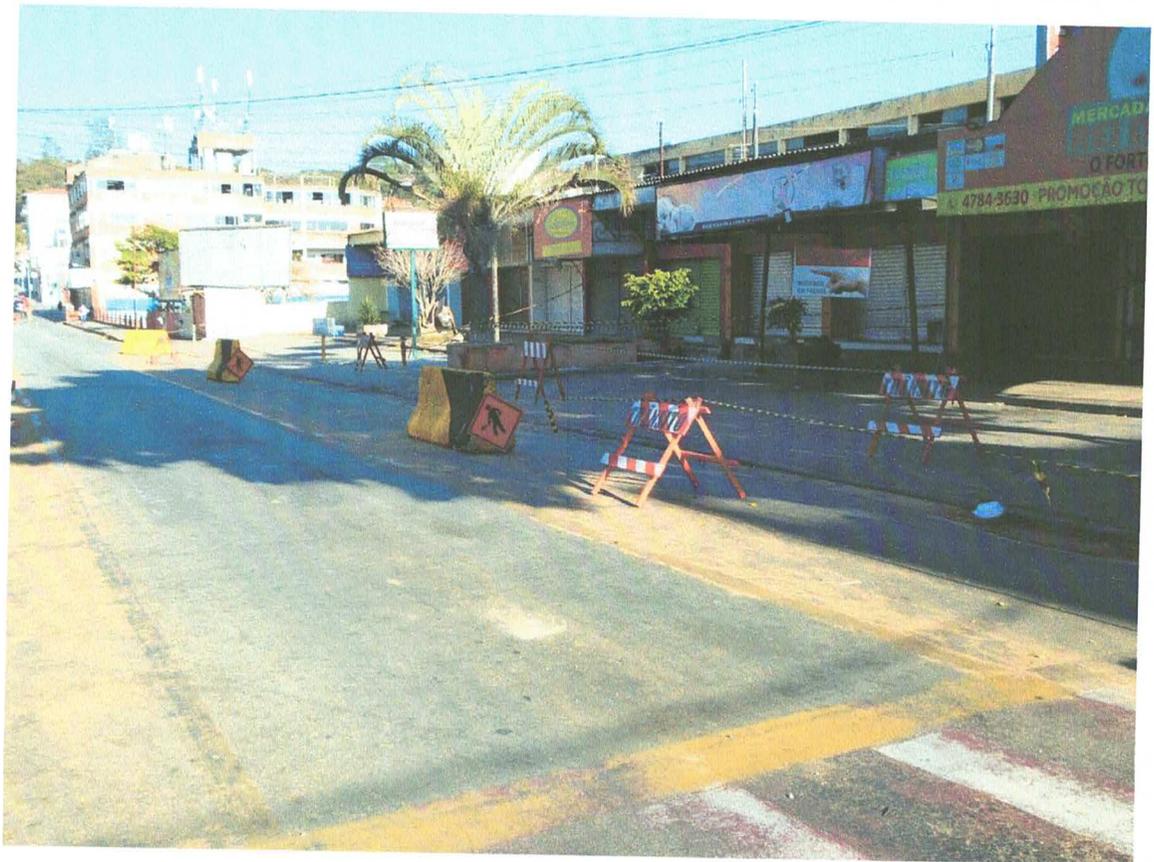
3º - Ficou constatado na vistoria, um cano de PVC, quebrado infiltrando água no local do acidente.

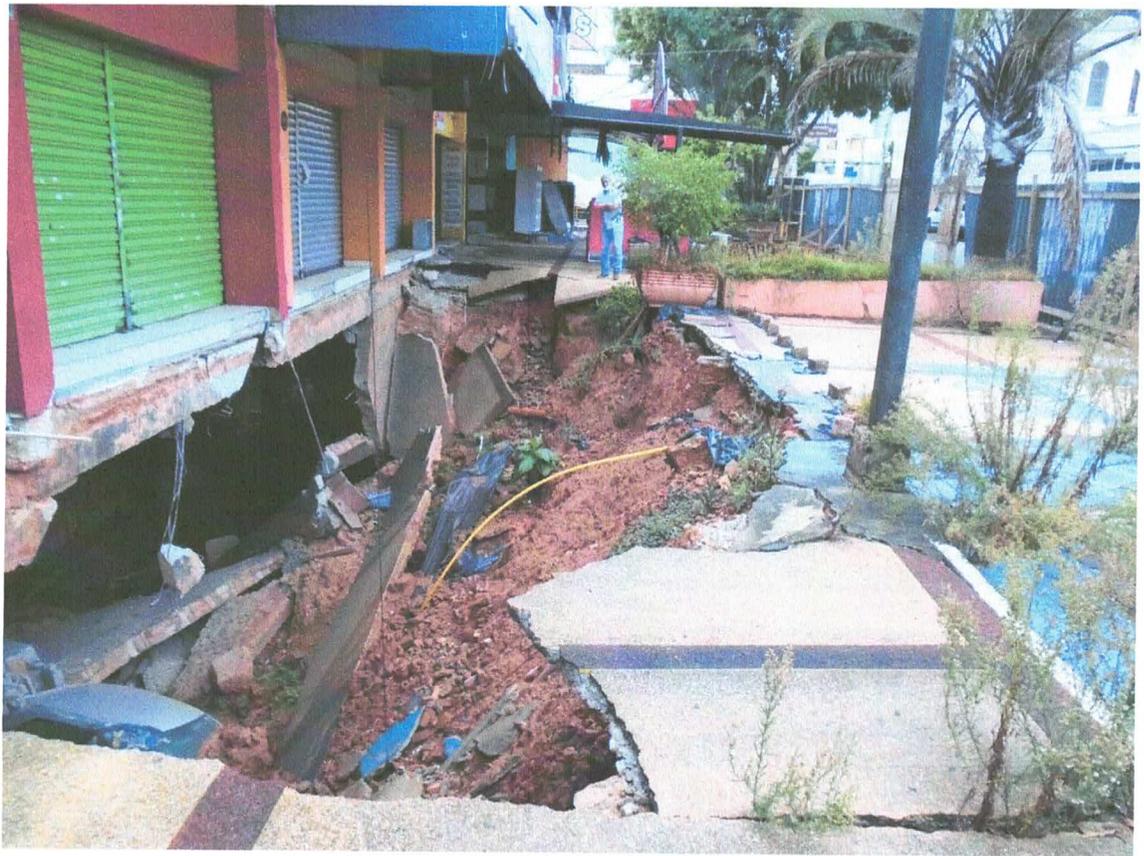
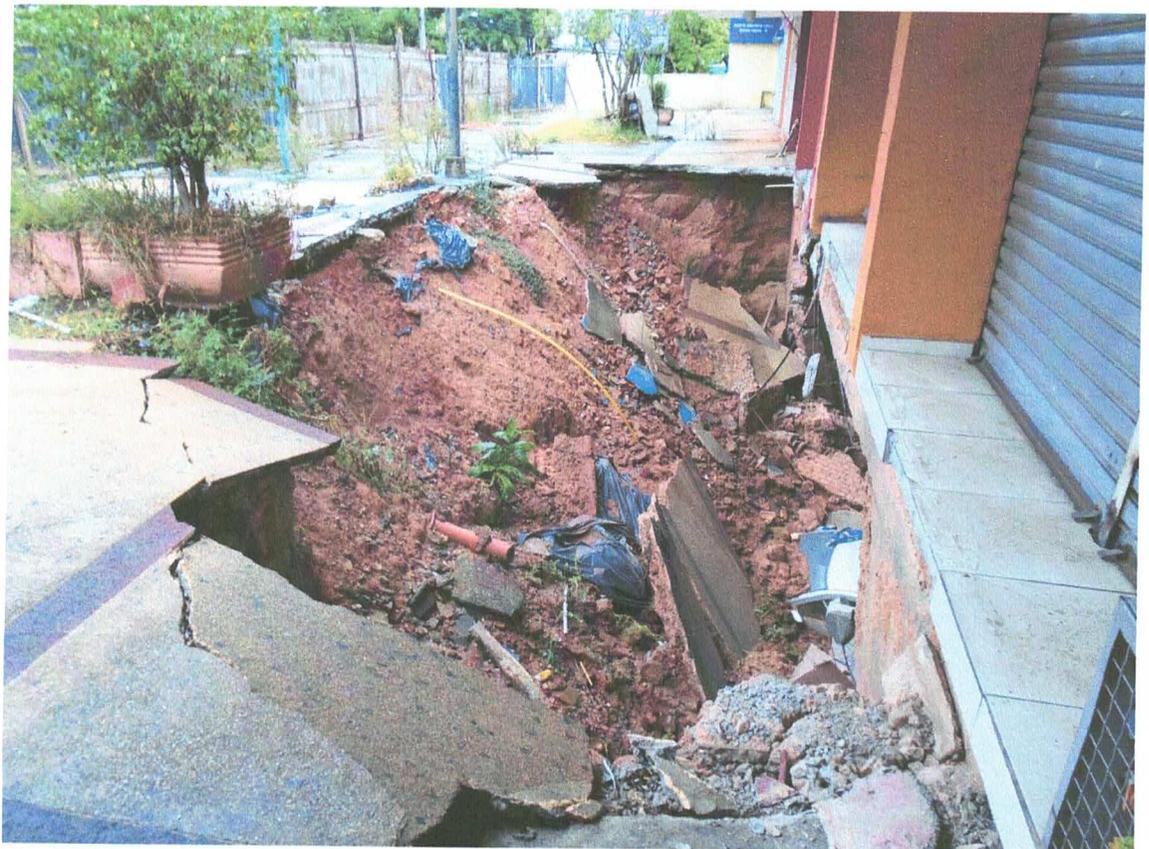
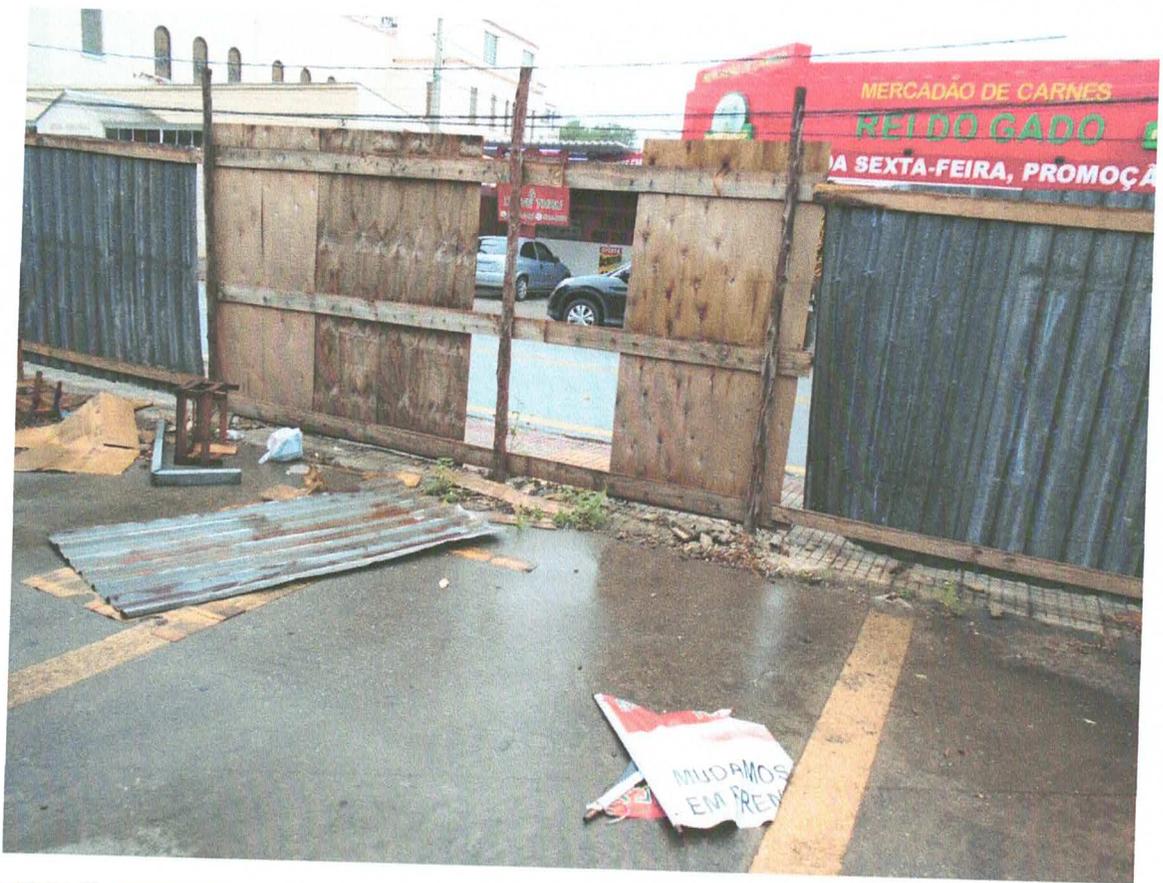
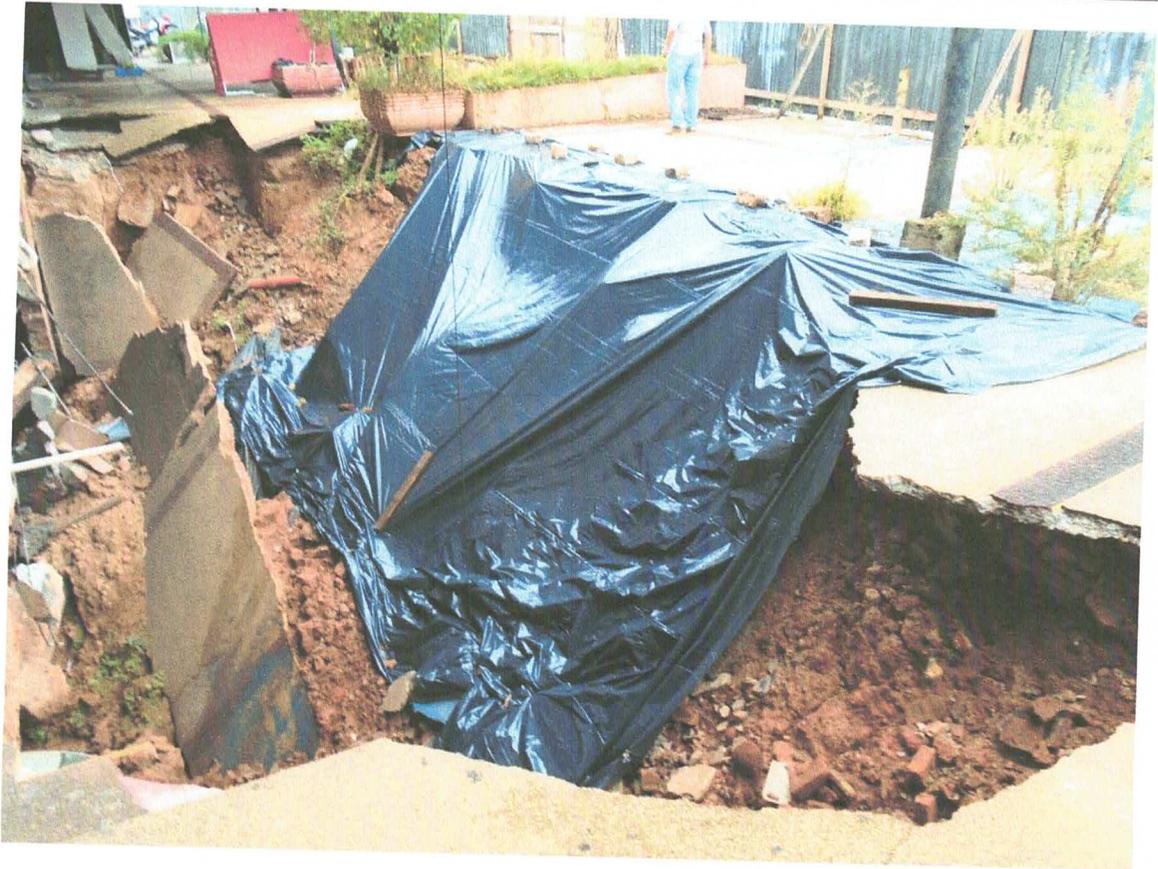
Observamos aumento da erosão no passeio com a divisa da edificação onde houve a patologia do colapso, com isso observamos aumento de trincas no passeio, próximo a área colapsada

Observamos aumento das espessuras nas trincas locais, com relação ao vigamento do local já colapsado sem apoio.

Observamos aumento das erosões do calçamento próximo ao buraco aberto desde o colapso do mesmo, observamos trincas no passeio e colapso do mesmo aumentando sua área aberta, indo em direção a área pública(passeio).

Sugere-se em caráter de urgência, ações de mitigação no local para não causarem danos maiores á área pública e principalmente em vidas humanas.
