Proc. Administrativo 8- 2.056/2023

RELATÓRIO DE VISTORIA Nº 088/2021

Local: Rua João Pessoa, Nº 114 á 170 –Denominado Mercado – Centro –
Cidade: São Roque

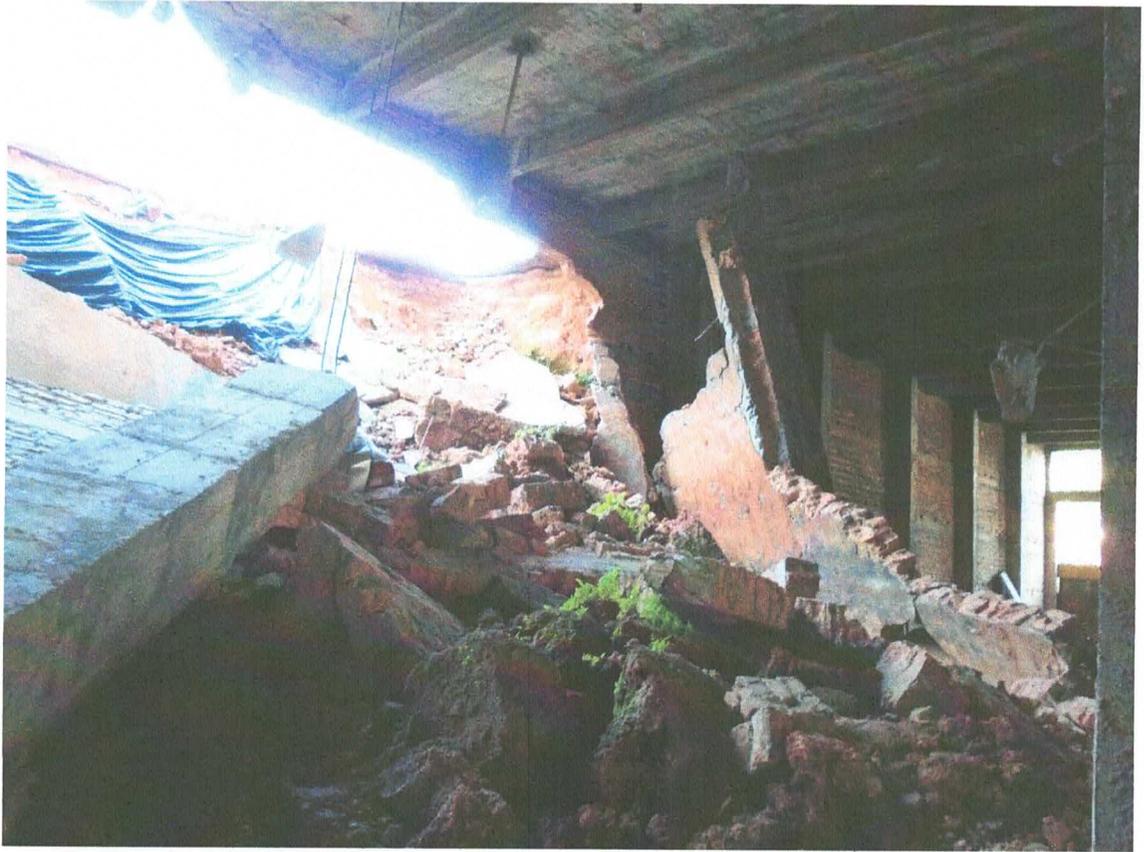
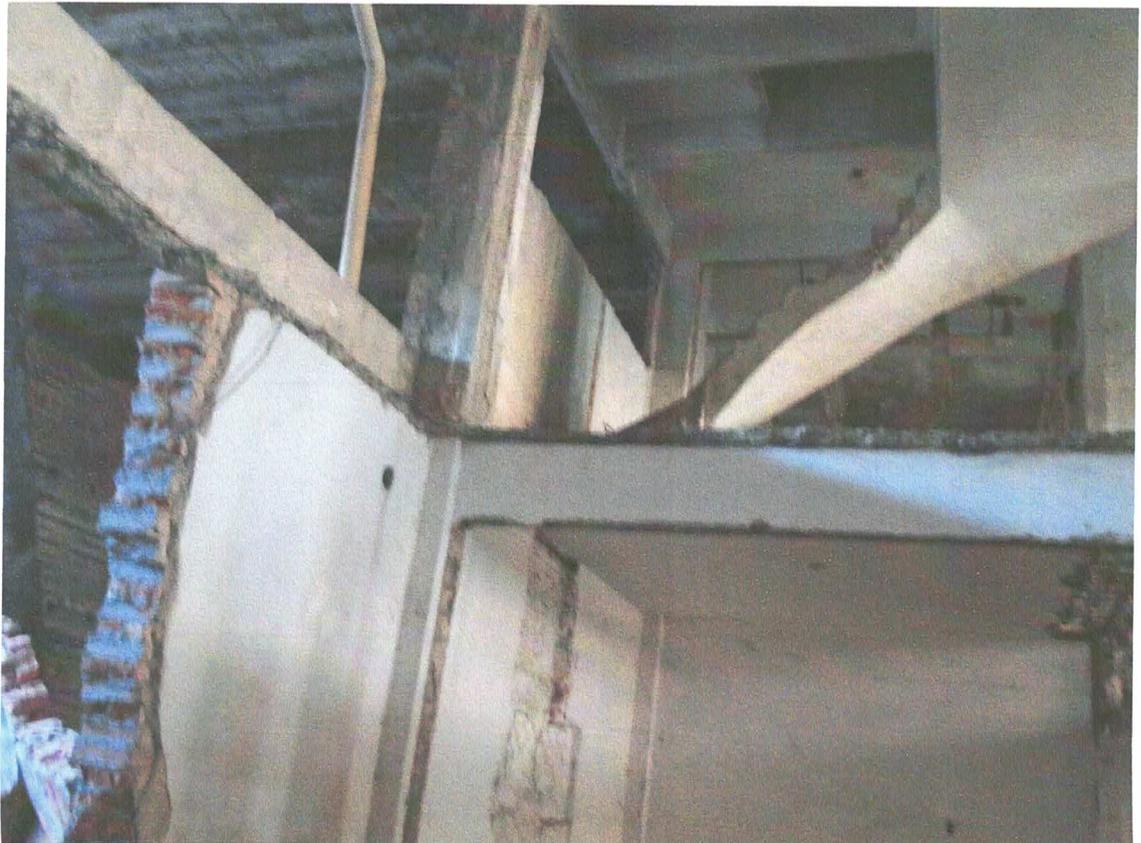
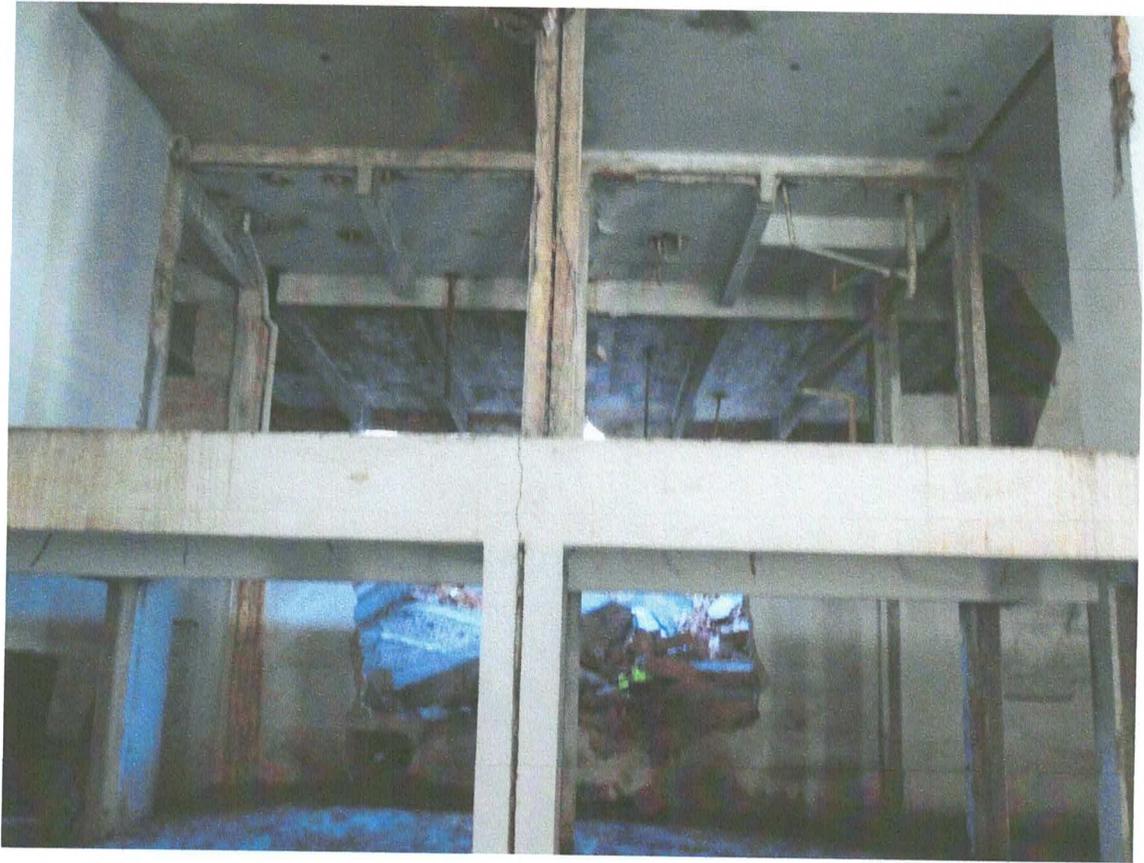
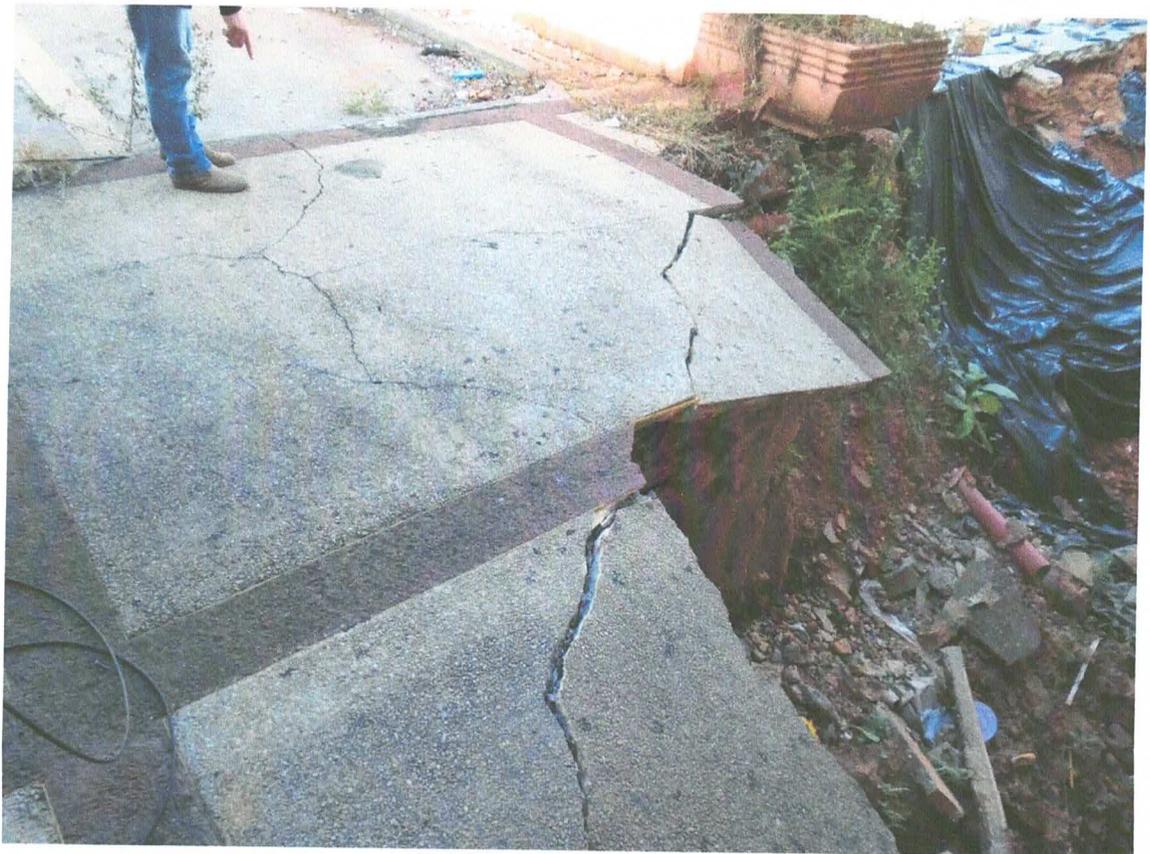
Observamos aumento da erosão no passeio com a divisa da edificação onde houve a patologia do colapso, com isso observamos aumento de trincas no passeio, próximo a área colapsada

Observamos aumento das espessuras nas trincas locais, com relação ao vigamento do local já colapsado sem apoio.

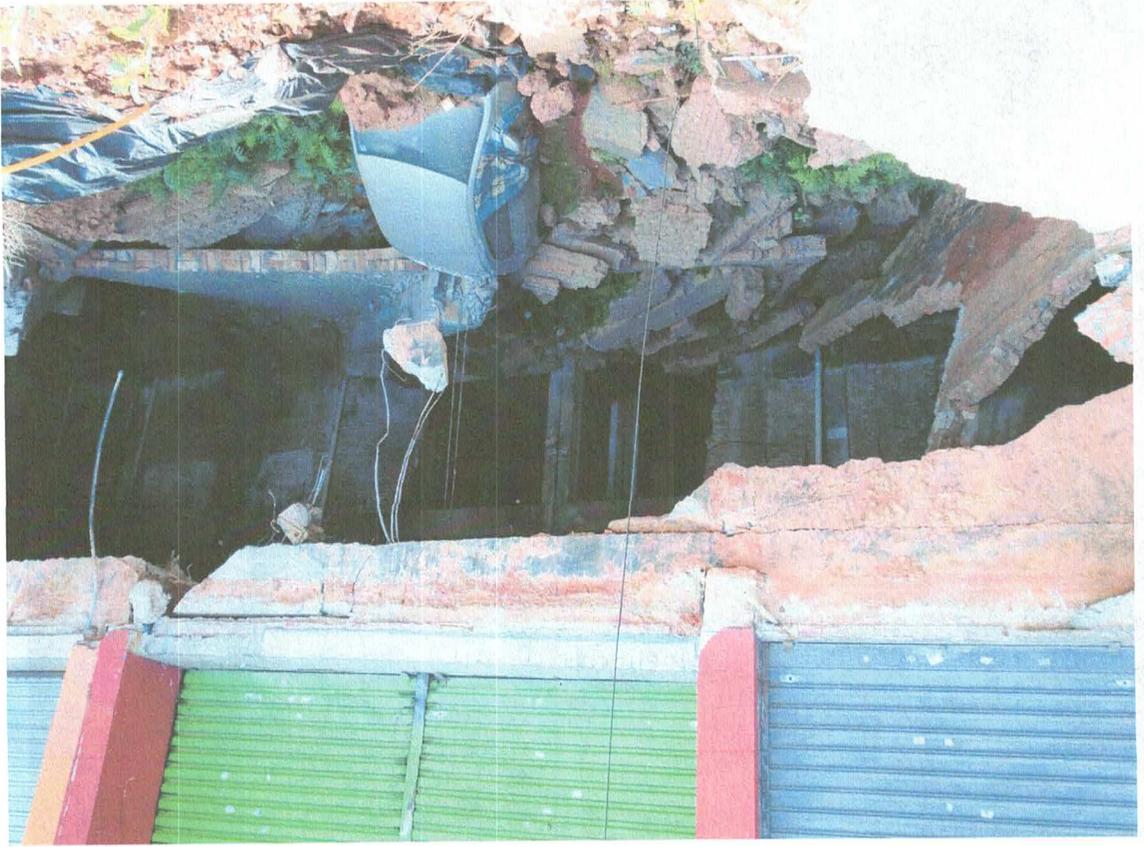
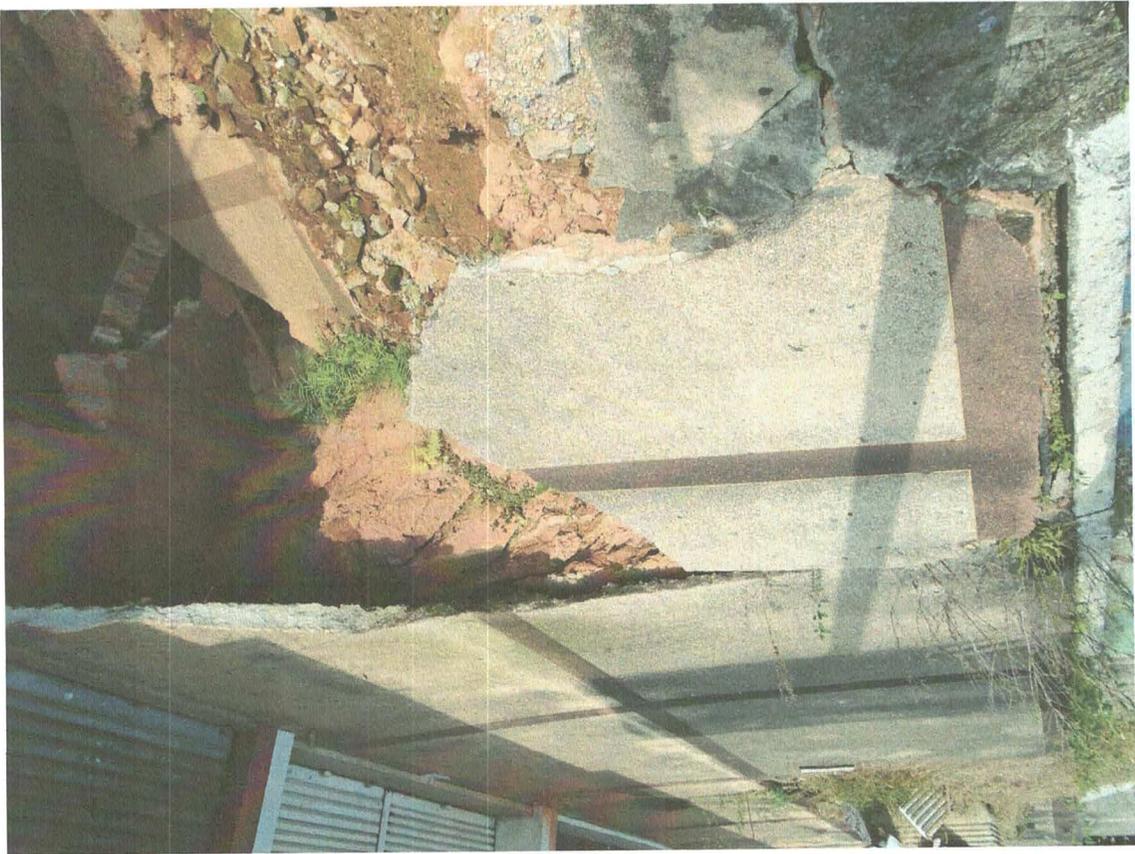
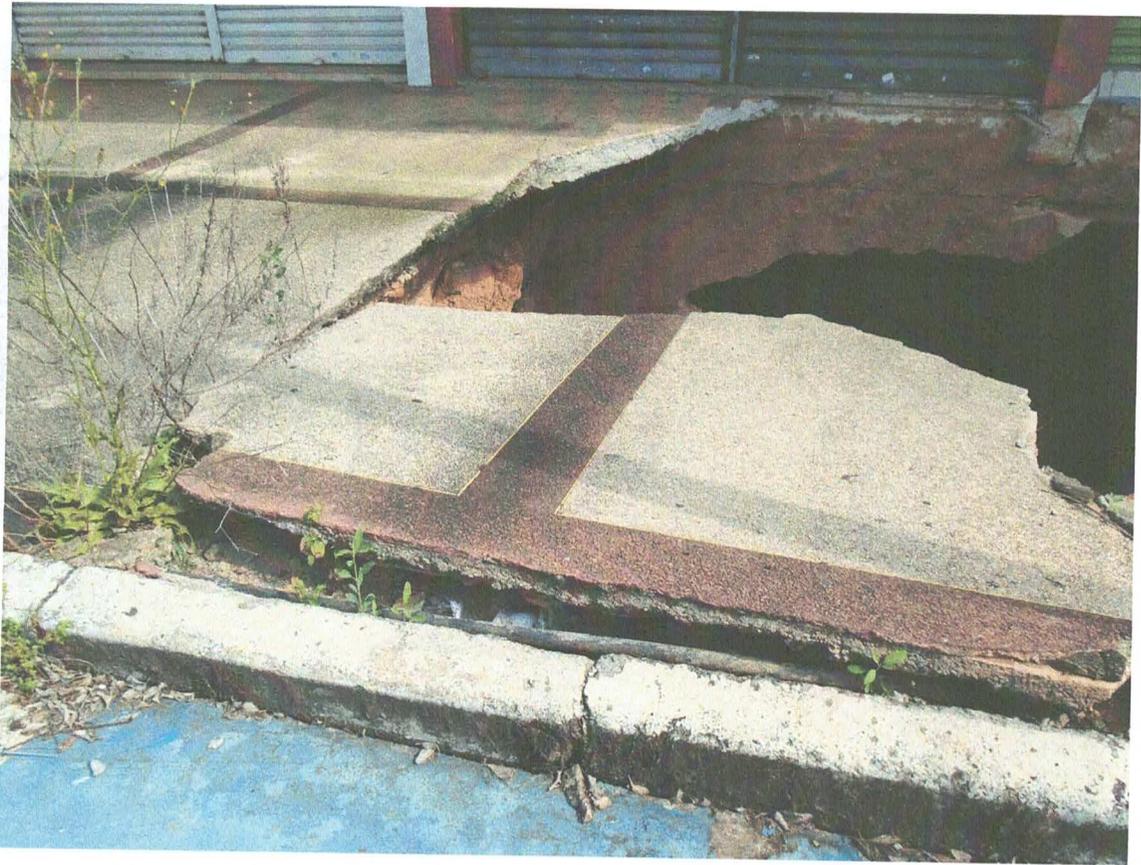
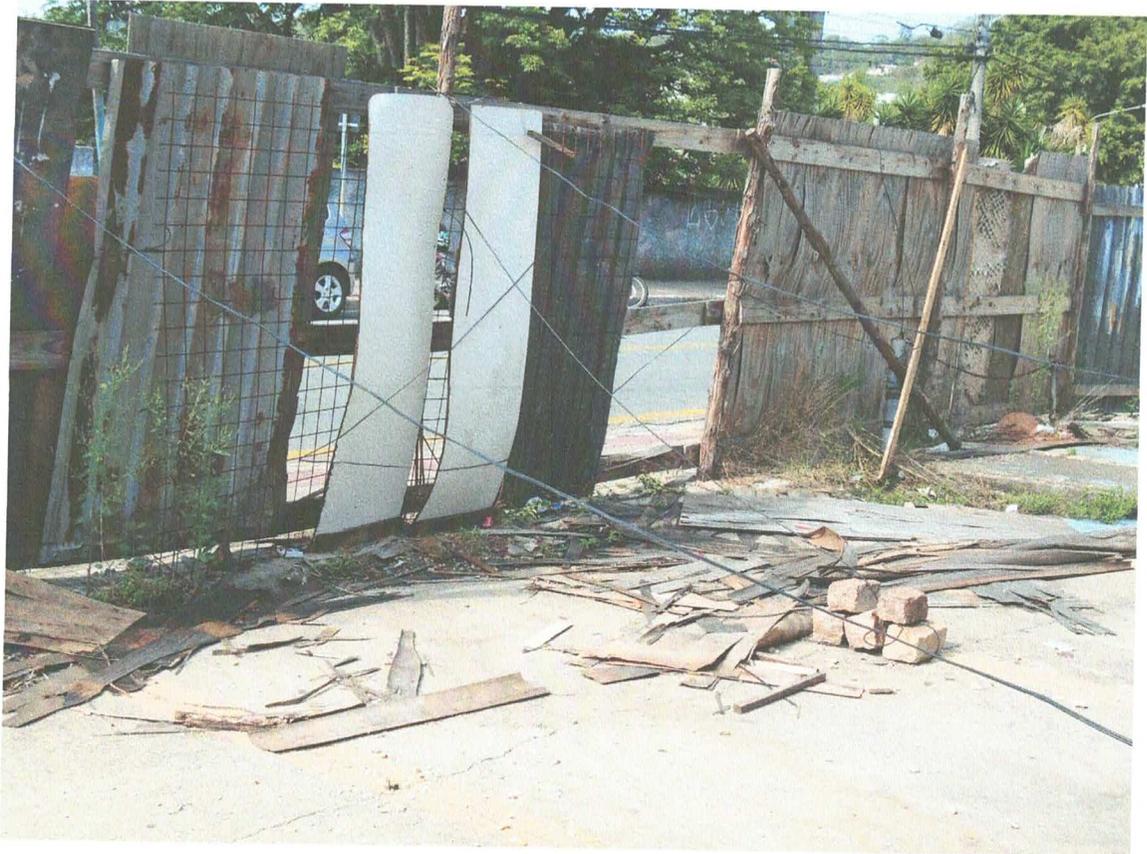
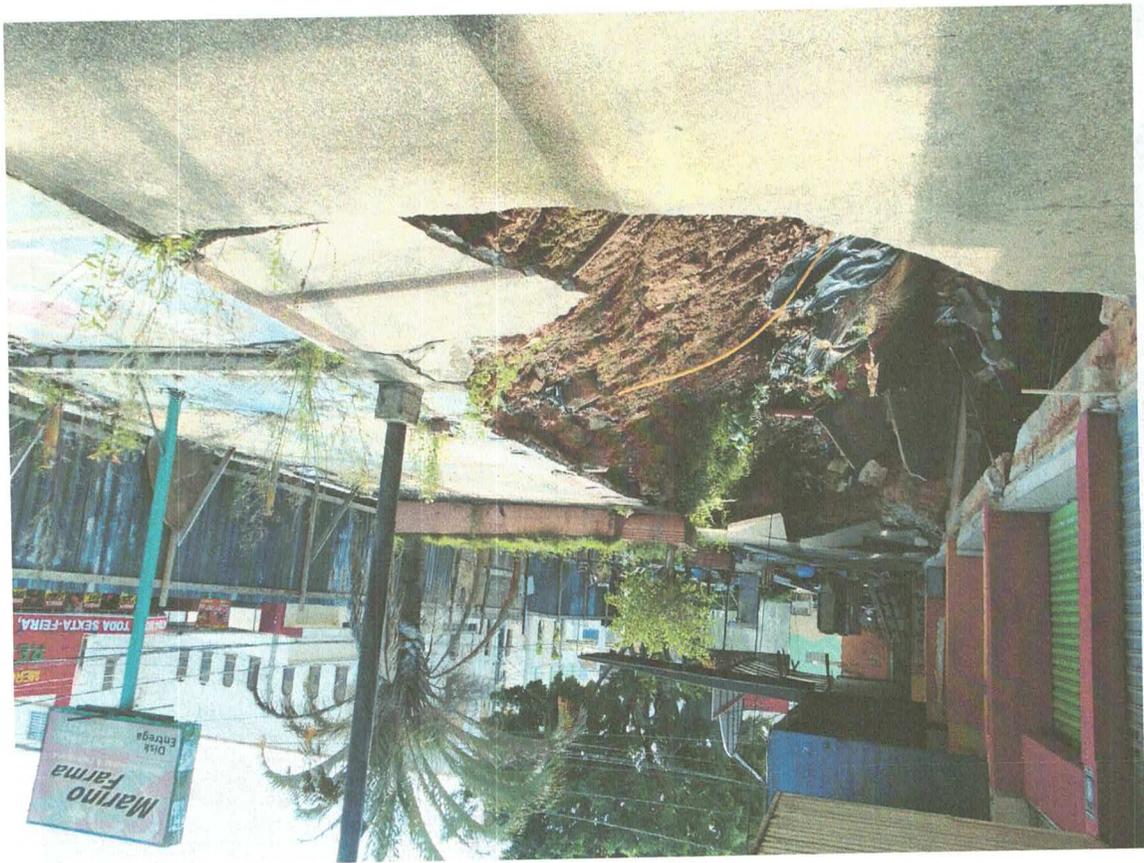
Efetuada vistoria no local citado, esta COMPDEC constatou que a estrutura colapsada permanece sem manutenção alguma, segue abandonada.

Observamos aumento das erosões do calçamento próximo ao buraco aberto desde o colapso do mesmo, observamos trincas no passeio e colapso do mesmo aumentando sua área aberta, indo em direção a área pública(passeio).

Observamos que a lona colocada para atenuar á intempéries de forma direta já saiu varias vezes, apesar da tentativa de atenuar o problema com a lona plástica.

Sugere-se em caráter de urgência, ações de mitigação no local para não causarem danos maiores á área pública e principalmente em vidas humanas.

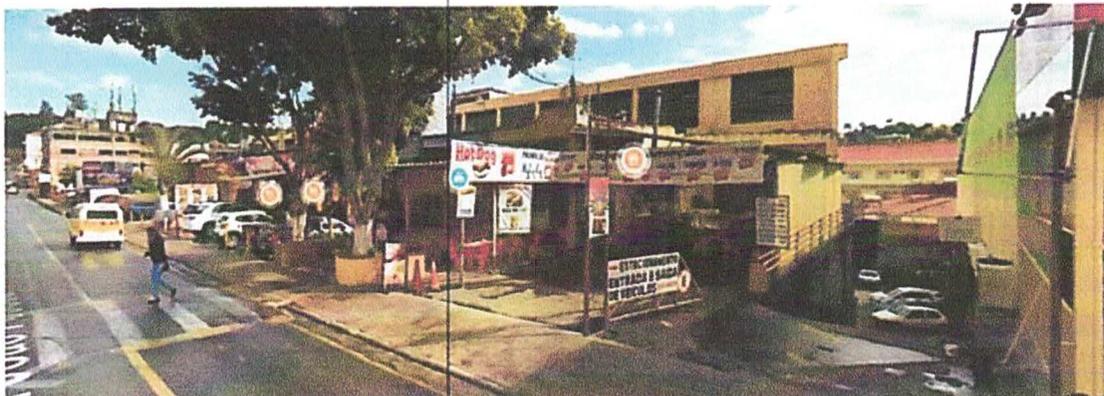
Foto 05

Fotos 03 a 05: sequência destinada a mostrar o imóvel "Mercadão" visto de frente, a partir da Avenida João Pessoa e assinalada na 05 a região afetada pelo desabamento em destaque. (Google Maps-Captura de imagem: ©2019)

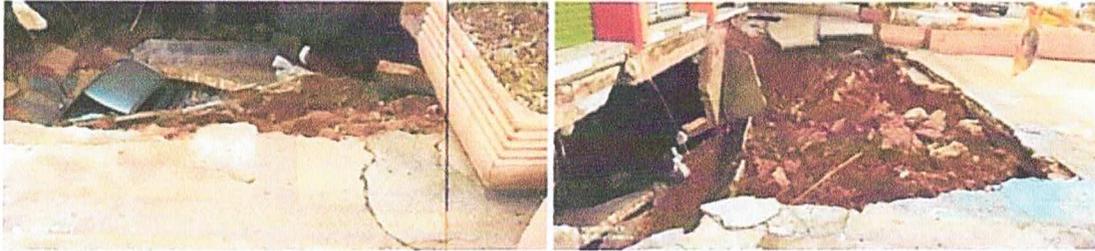
Fotos 06 e 07: vista da ruptura do pavimento de concreto simples do estacionamento, região assinalada na foto 05.

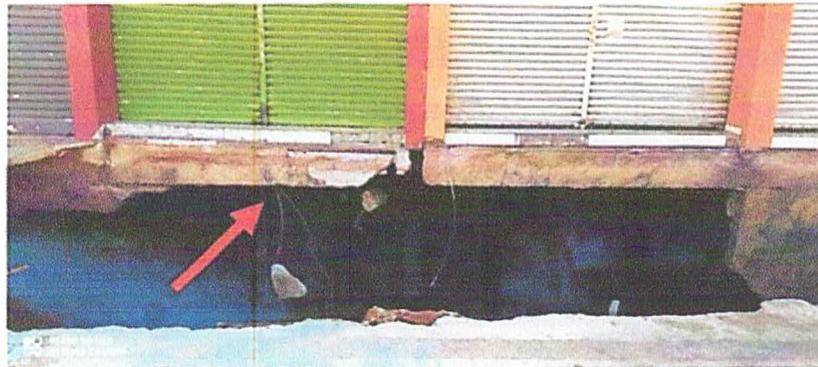
Foto 08: vista da viga citada acima (assinalada), sob a soleira das entradas-portões metálicos de enrolar das lojas.

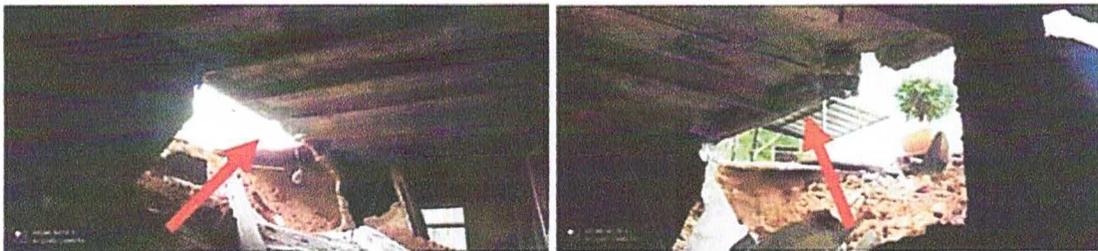
Fotos 09 e 10: destinadas a ilustrar o sistema estrutural na região do desabamento e assinalada a viga citada.

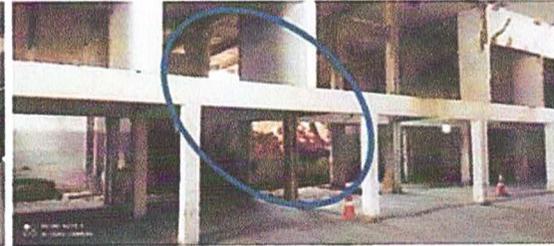
Foto 14

Fotos 11 a 14: mostram, pela ordem, o acesso na Avenida João Pessoa, a fachada vista do estacionamento e parte da estrutura da parte posterior do prédio, sendo que na última vê-se assinalada a situação relativa do desabamento.

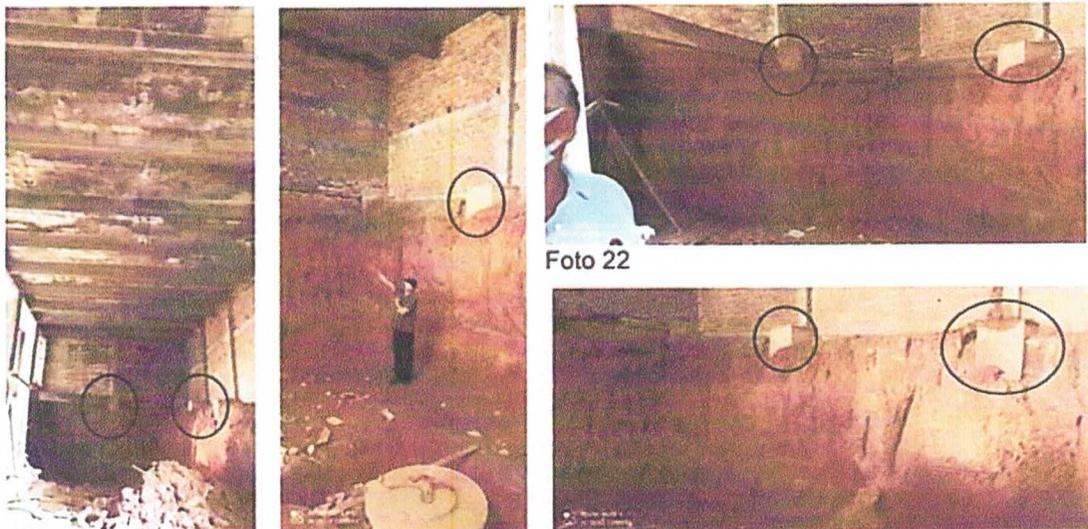
Foto 20

Fotos 20 a 28:
mostram as fundações com blocos de coroa-
mento expostos, inclusive suas estacas.

Como se constata pelas fotos 20 a 28, toda a estrutura se acha comprometida pela situação em que se encontram as fundações.

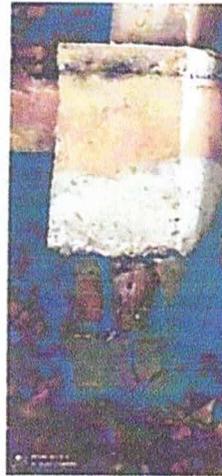
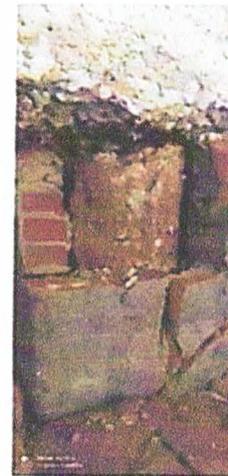
Foto 26

É importante realçar que uma das estacas, mostrada nas fotos 26 a 28 já vinha apresentando problemas a ponto de ter havido uma “tentativa” de esconder o problema de esmagamento do concreto (já rompido) construindo-se alvenaria de tijolos que também se rompeu pelo mesmo fenômeno, só que durante a dinâmica do evento.

Cumpra observar que o(s) proprietário(s) sabia(m) das irregularidades e tentou(aram) esconder o esmagamento da cabeça de uma estaca, entre as tantas expostas, com a construção à sua volta de alvenaria chapiscada (fotos 26 a 28).

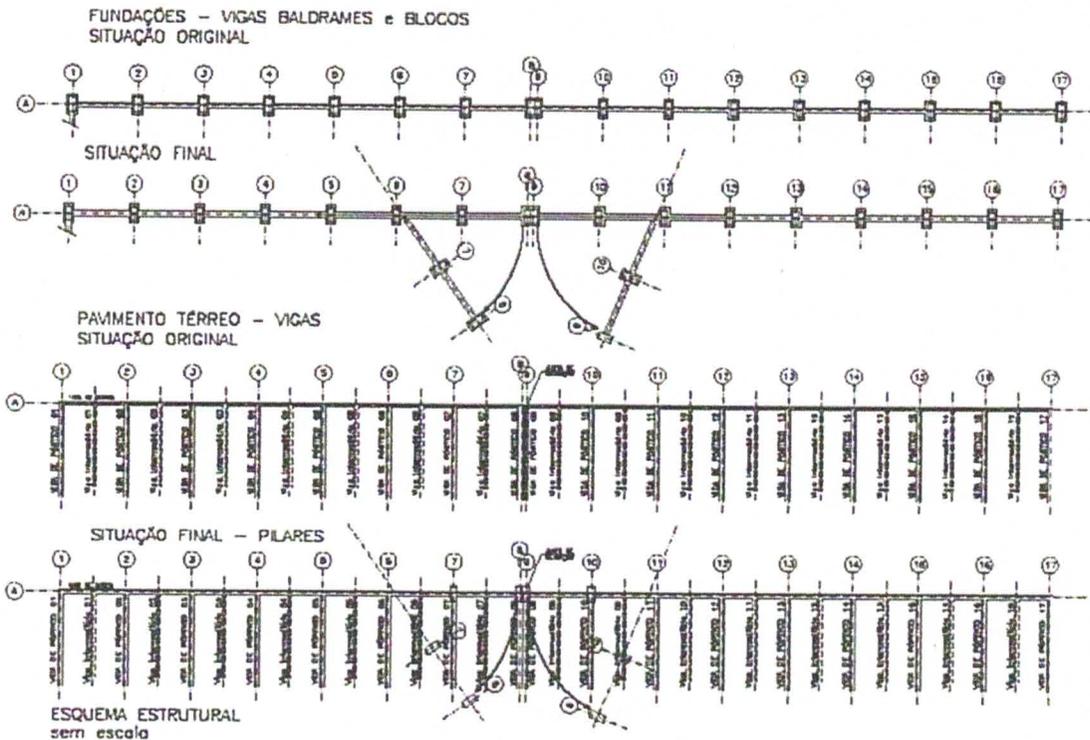
Fotos 29: esquema estrutural.

Acima vê-se um esquema estrutural com o fim de localização do colapso abrangendo o trecho compreendido entre os pilares 06 e 11.

Com a instabilização da sua base a cortina ficou "pendurada" na viga de borda/vigas transversais do pavimento térreo surgindo ali esforços de flexão não previstos - os pontos de giro mostrados nas fotos 29 a 31 - em consequência da tração gerada pelo peso dos pilares e da cortina como um

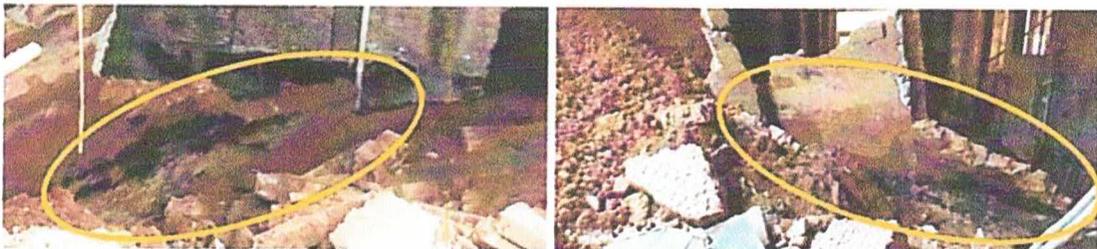
Fotos 35 e 36: destinadas a mostrar a pintura impermeabilizante existente, porém evidenciando a inexistência de cortina drenante cuja brita não foi encontrada.

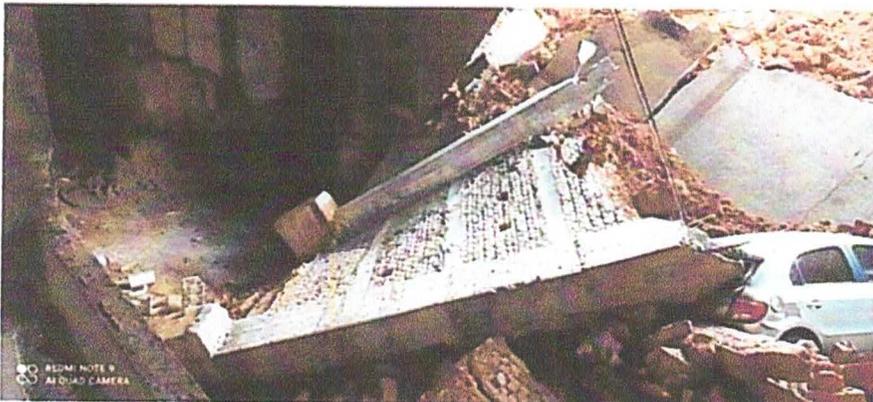
Esse *escorregamento* se deu porque apenas parte dos blocos e as estacas estavam enterrados. Isso fica claramente demonstrado pelas condições que esses elementos apresentam nos escombros, com sinais de sujidades típicas e com rebarbas de terra aderida nas faces, parte inclusive nem isso se vê.

Durante o *escorregamento* a superfície inferior tanto dos blocos quanto da viga baldrame entre eles foi se arrastando e escavando o solo confirmando a hipótese.

Foto 37: visão geral da ruína de uma das partes da cortina que escorregou e tombou.

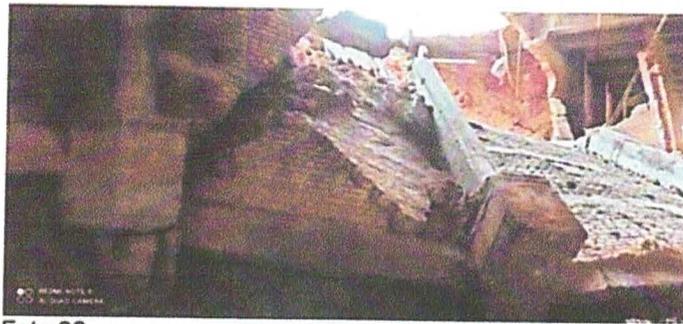
Foto 38

Fotos 38 a 41: observando as faces dos blocos com rebarbas do próprio solo da parte citada na foto 34 que evidenciam estarem apenas parcialmente enterradas, limitando o efeito "ficha".

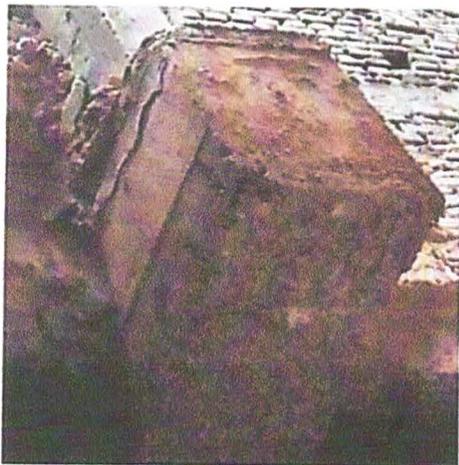
Foto 40

Isso fica claramente evidenciado quando se observa as faces inferiores dos blocos nas fotos 40 e 41.

Como se não bastasse isso, nas fotos 40 a 48 se observam o destacamento entre pilar bloco além do escorregamento que também sofreu.

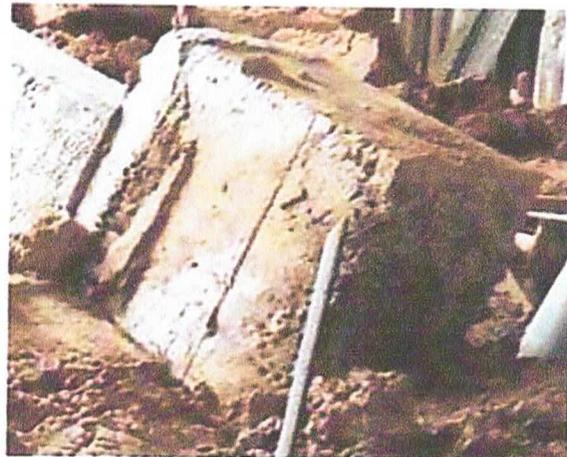
Foto 41

Os escorregamentos aconteceram porque o conjunto blocos-pilares estavam apenas apoiados nas cabeças das estacas, não gerando portanto o efeito "ficha".

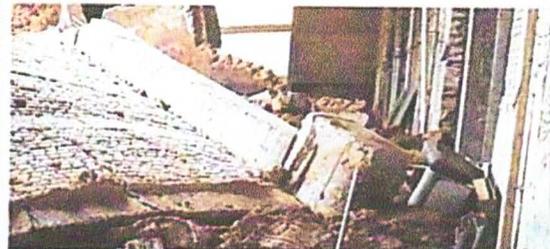
Fotos 42 e 43: idem anteriores, nas vigas baldrame correspondentes.

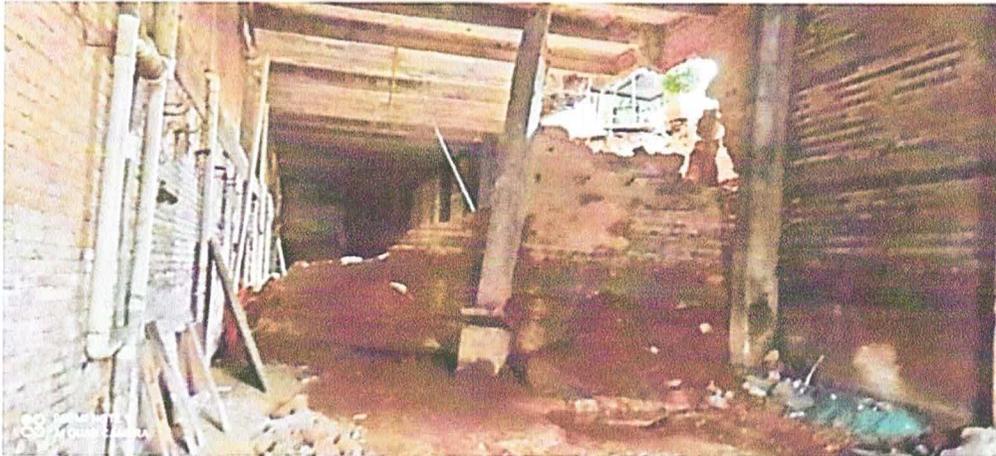
As fotos anteriores mostram um dos lados da cortina que escorregou e tombou. O pilar gêmeo desse lado da junta de dilatação também escorregou, mas não tombou. Comportou-se como se fosse um portão que gira sobre suas dobradiças.

Foto 44: vista da parte direita da cortina, observando-se seu deslocamento por escorregamento sem tombamento, mas "girando no plano horizontal.

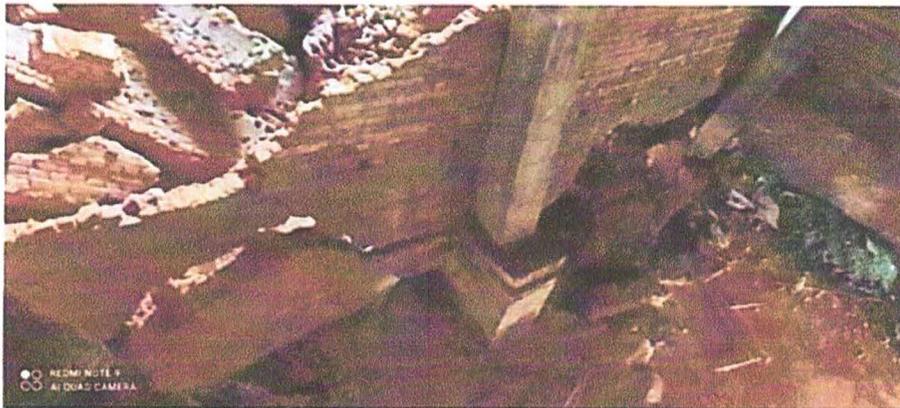
Foto 45: vista de cima da parte direita da cortina, permitindo observar que após a sua movimentação manteve praticamente intacto o prumo.

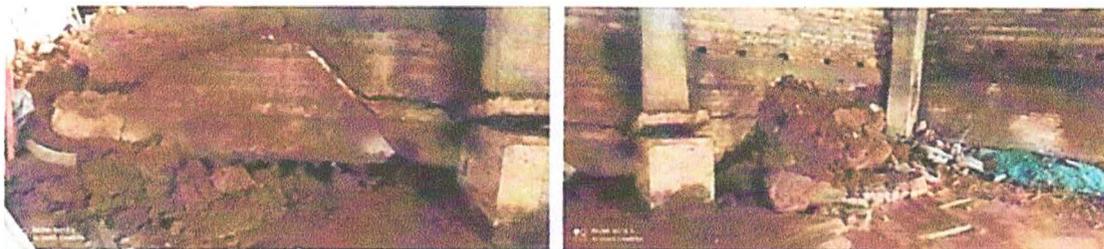
Fotos 46 e 47: mostram o pilar que observando as faces dos blocos com rebarbas do próprio solo da parte citada na foto 34 que evidenciam

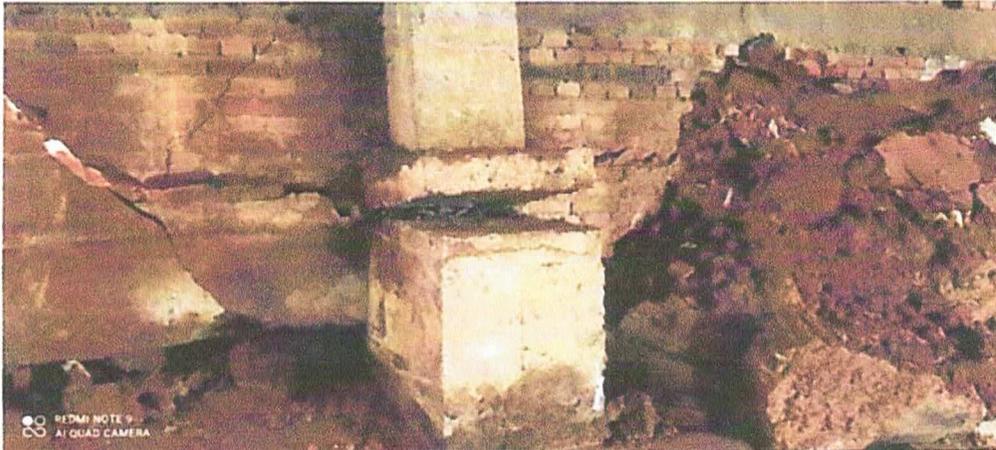
Fotos 48: observando as faces do bloco limpas.

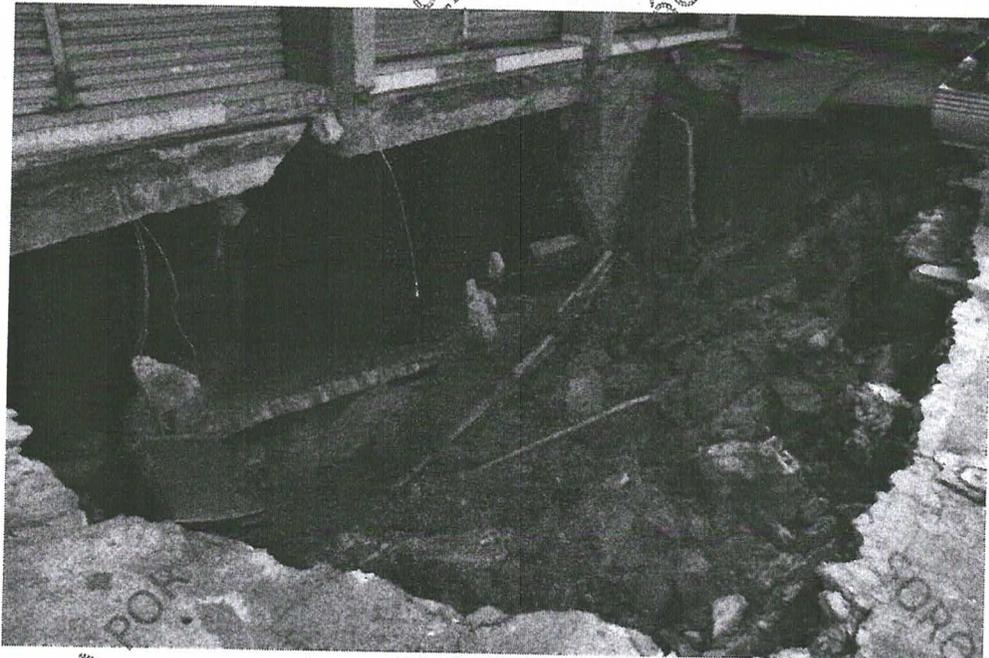
Fotografia 3 : Vista a parcial do resultado do desmoronamento onde à esquerda da fotografia observa-se o veículo que se encontrava sobre o ponto do calçamento.

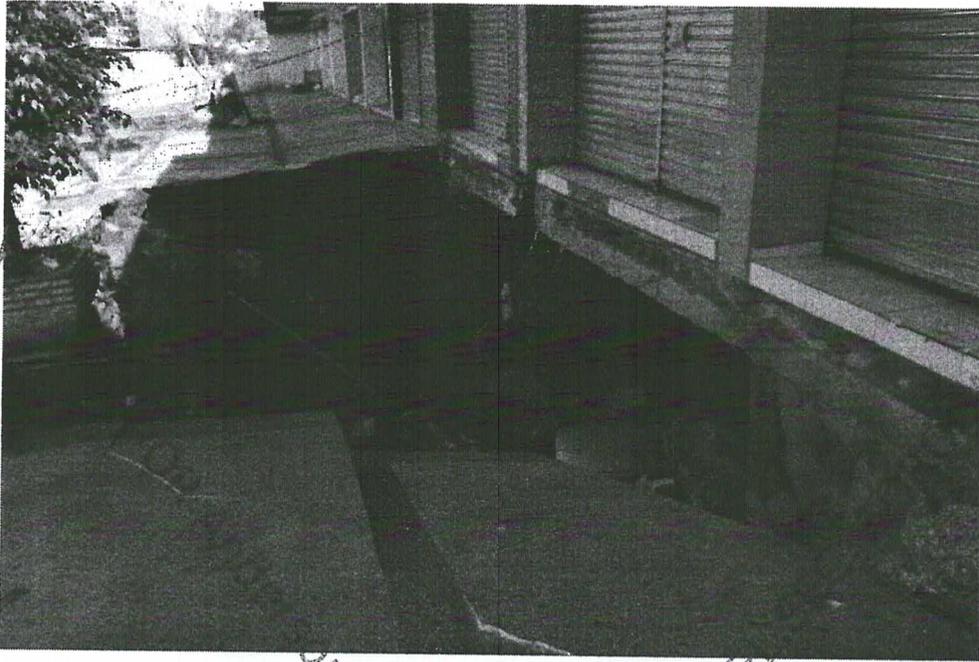
Fotografia 4: Vista oposta parcial do resultado do desmembramento

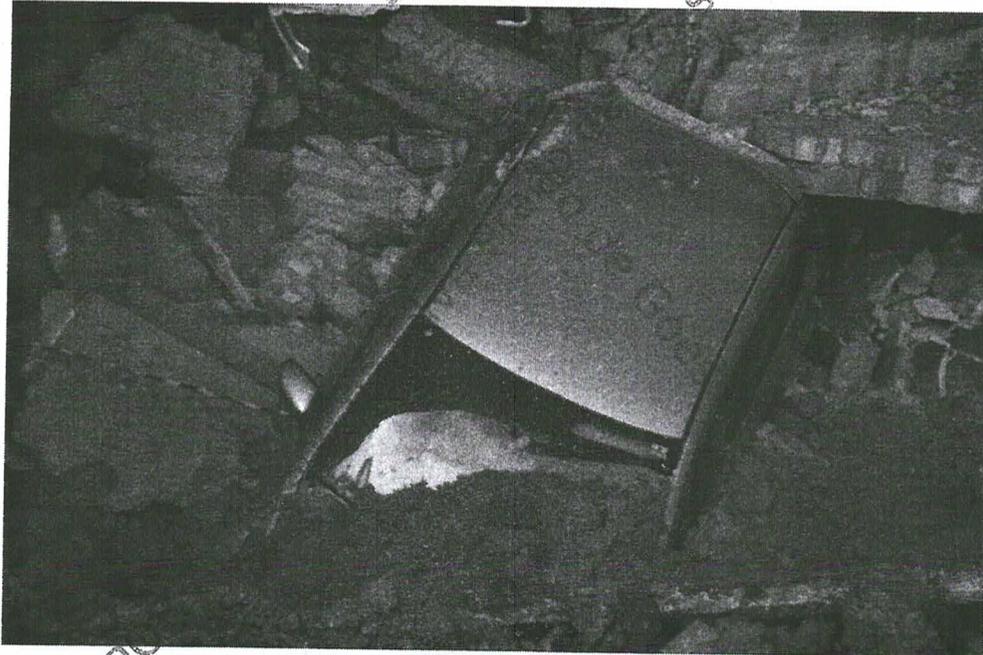
Fotografia 5: Vista do veículo imobilizado após o ocorrido

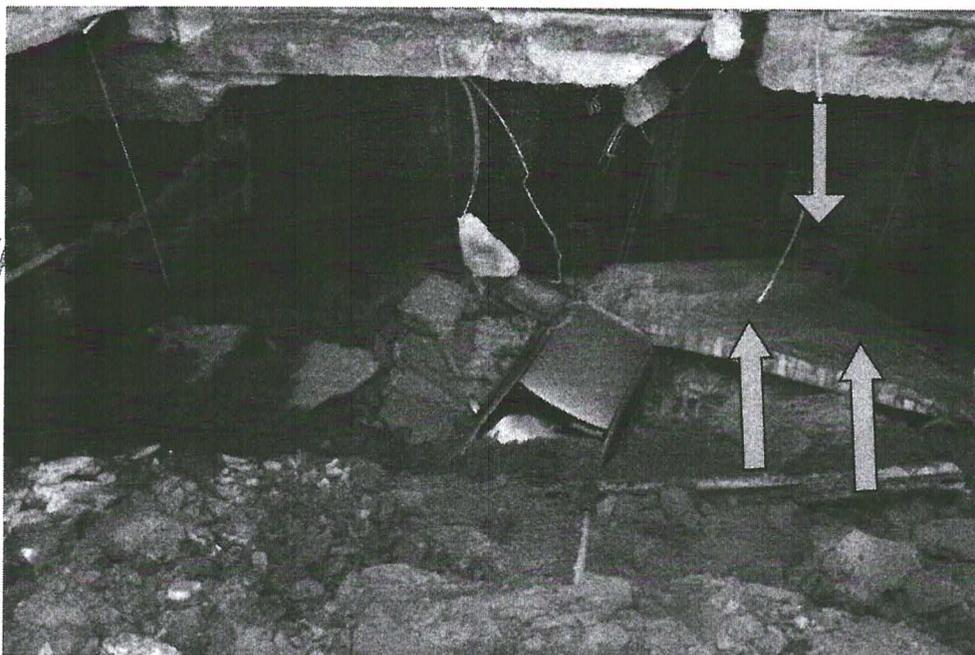
Fotografia 6: Vista superior frontal da situação final, onde estão indicadas por setas partes da estrutura de arrimo podendo-se observar posicionamento de bloco de fundação deslocado da frente para trás caracterizando resistência lateral insuficiente resultante das escavações internas.

Observações Finais : Conforme os elementos observados no local dos fatos, o desmoronamento foi resultado de supressão de resistência das fundações da estrutura de contenção (arrimo) do solo sob o calçamento da área, resultante da escavação executada.

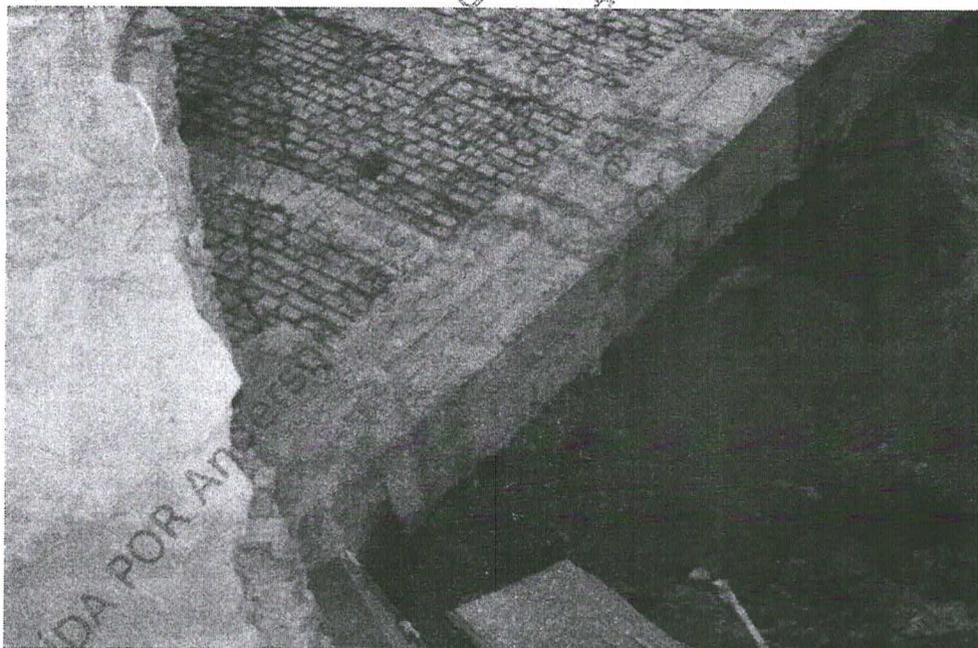
Fotografia 7: Vista a partir da cota inferior de ponto de imobilização final de bloco após deslocamento após a ocorrência.

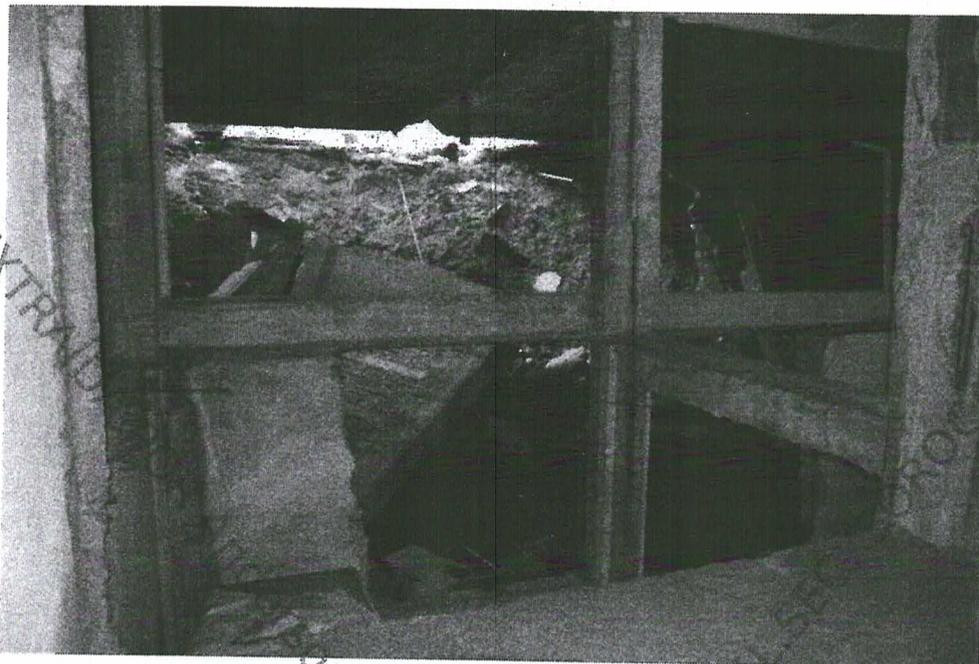
Fotografia 8: Vista a partir da estrutura imobilizada pós-queda, observada a partir de piso interno

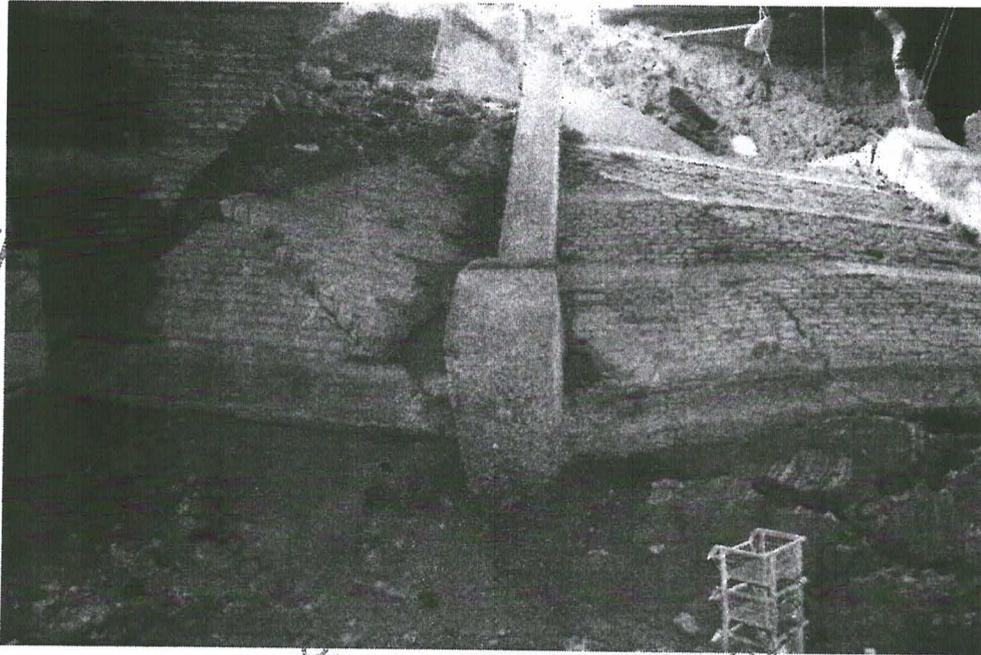
Fotografia 14: Outra vista de bloco de fundação da estrutura de contenção rompida

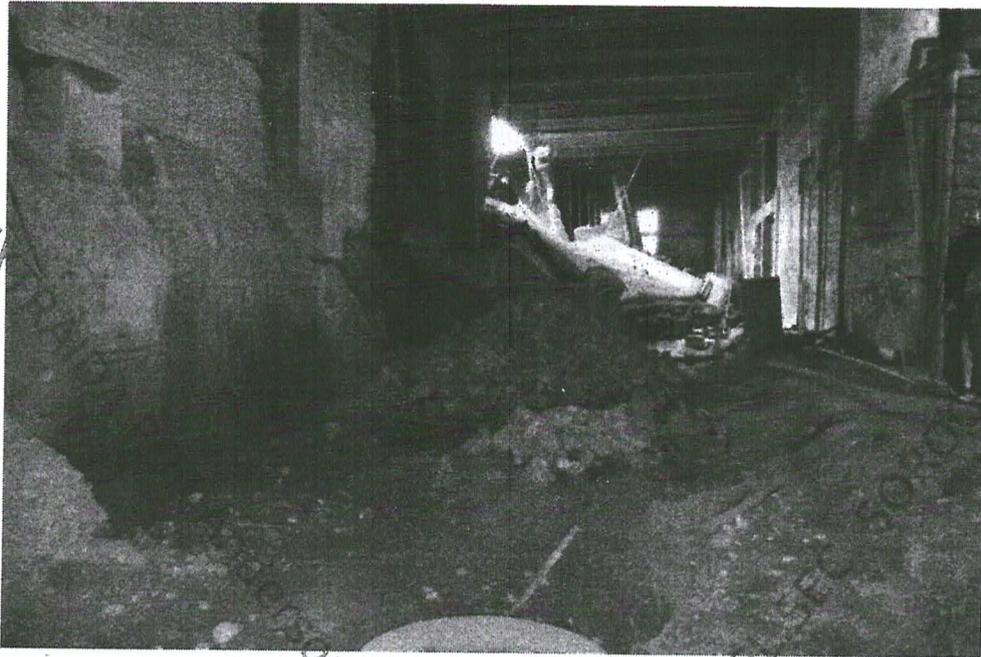
Fotografia 16: Vista geral da área interna onde, ao fundo, observa-se o ponto onde rompeu a estrutura de arrimo

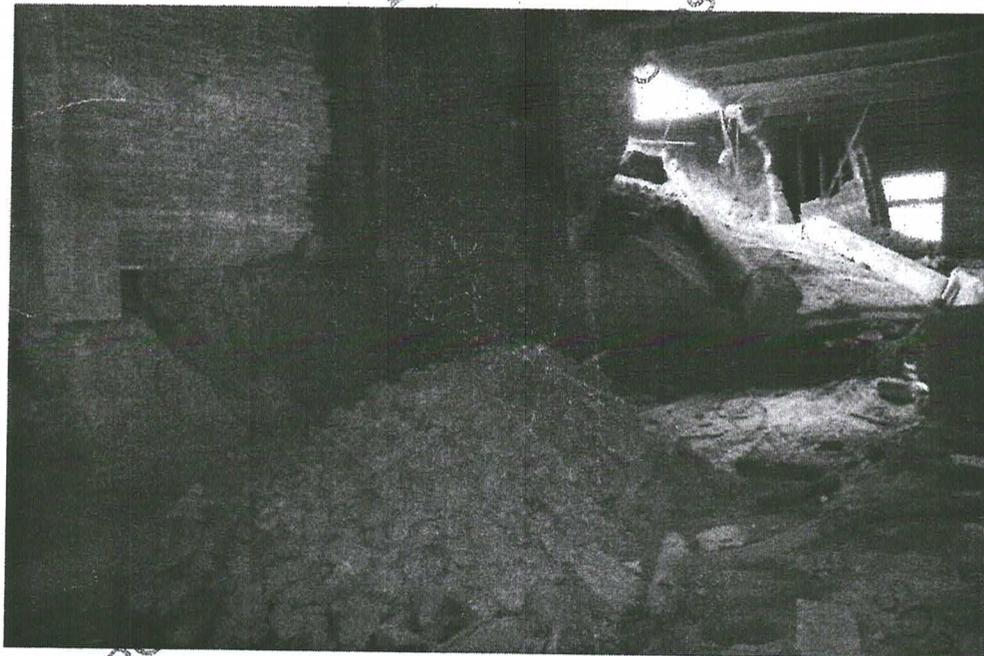
Fotografia 17: Vista geral da área interna mais aproximada do ponto onde rompeu a estrutura de arrimo
