**RELATÓRIO DE VISTORIA N.º 073/2022.**

Local: Ponte da Rua Frederico Amosso, com Rua Antonio Bahu  
Bairro: Jardim Rene - São Roque.

**RELATÓRIO DE VISTORIA N.º 029/2022.**

Local: Ponte da Rua: Frederico Amorso – Jd. Rene – São Roque.

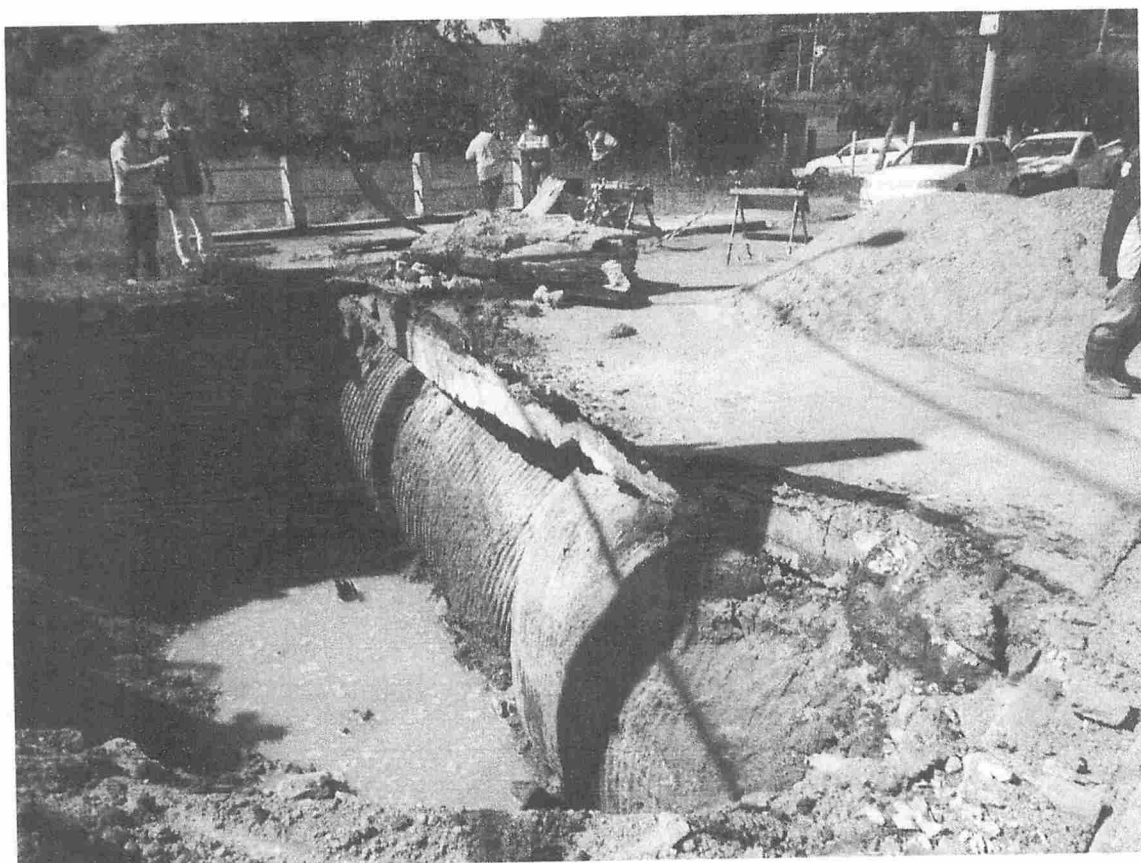
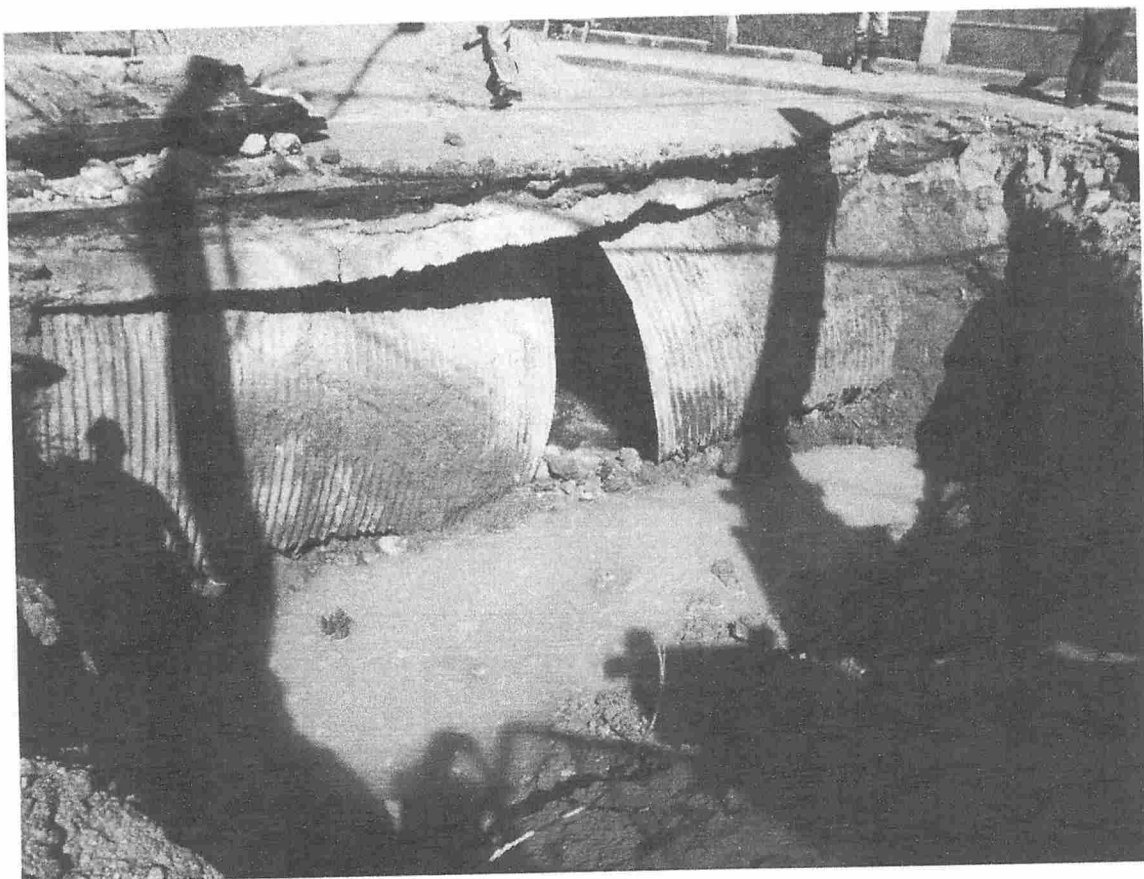
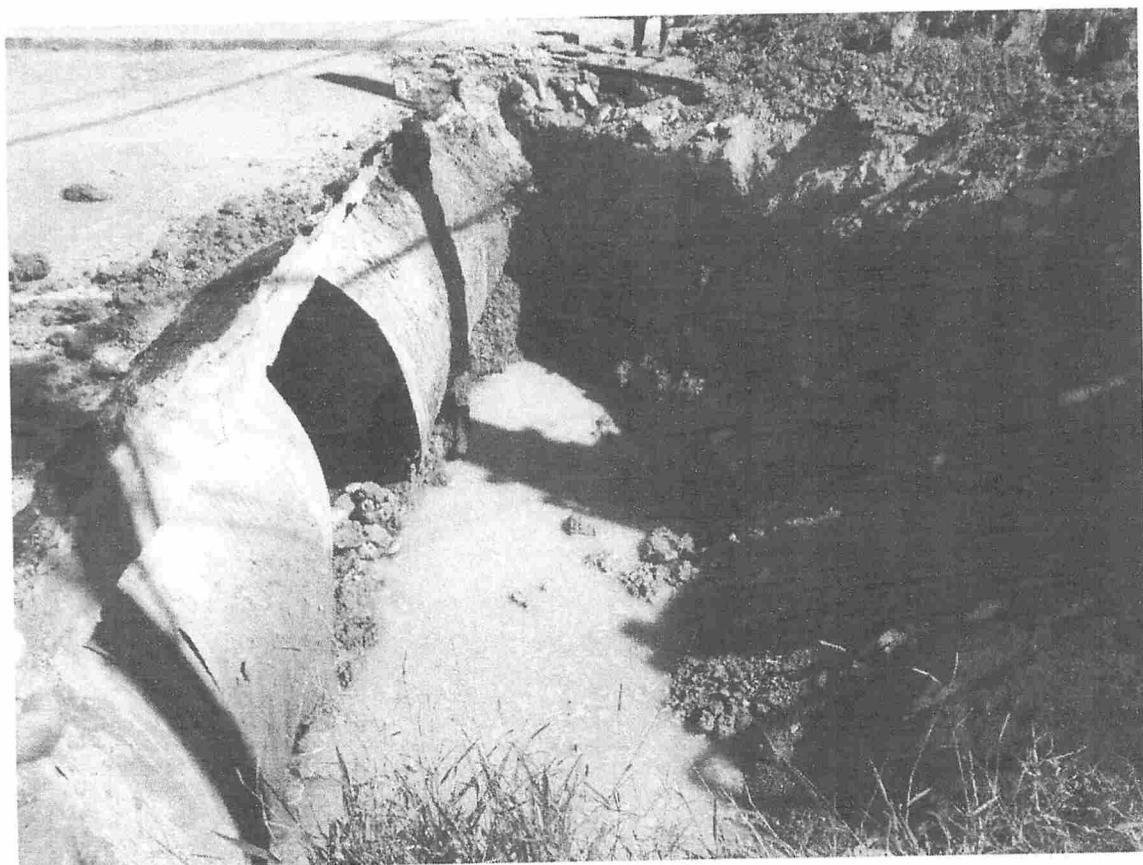
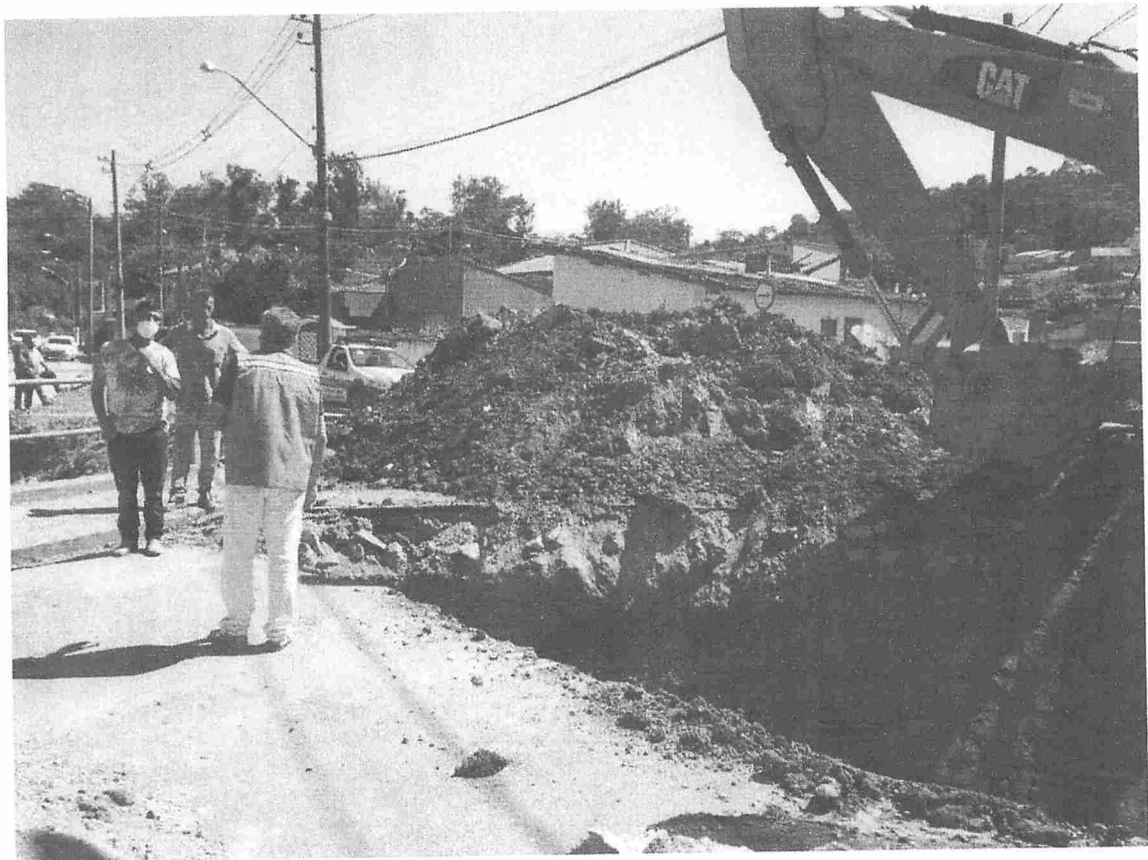
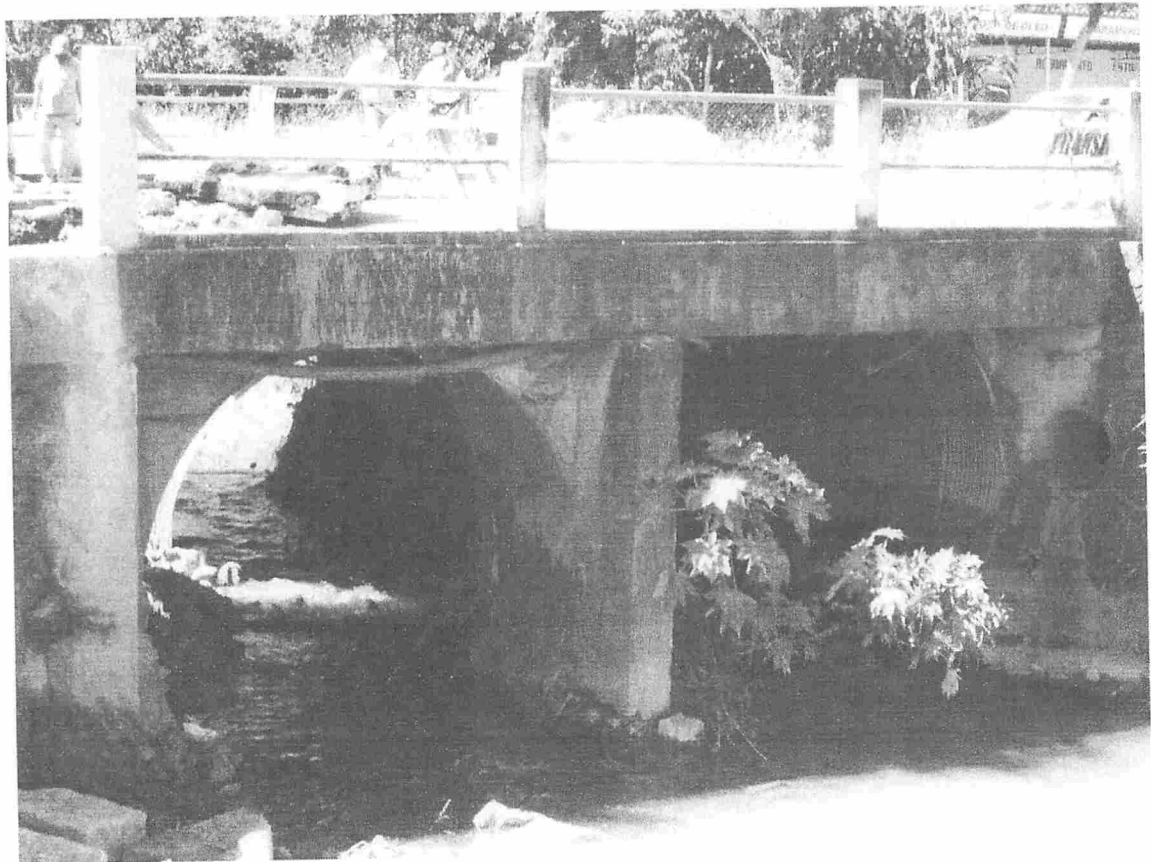
Efetuada vistoria no local citado, esta COMPDEC constatou que houve quebra e enfraquecimento dos tubos de aço da referida passagem do rio. Com essa perda da propriedade de resistência perdeu-se estanqueidade dos mesmos, comprometendo o sistema com infiltração lateral das cabeceiras. Com essa situação houve queda do paredão lateral atingindo a rua Frederico Amosso, que ficou comprometido na sua passagem.

Observou-se com esse enfraquecimento de resistência e colapso da estrutura de cima, que houve afundamento do referido tablado (aterro). Houve trincas com quebra da viga de suporte do mesmo.

Observou-se casas próximas, depois da passagem de vazão da ponte, onde essa infiltração por de trás do paredão ocasionou afundamento do sistema viário da rua.

Esta COMPDEC interditou a ponte e a parte da rua lateral que recebeu infiltração e deslizou. Será necessário uma obra de reconstrução em caráter de urgência para tentativa de mitigação e prevenção de acidentes em área urbana.

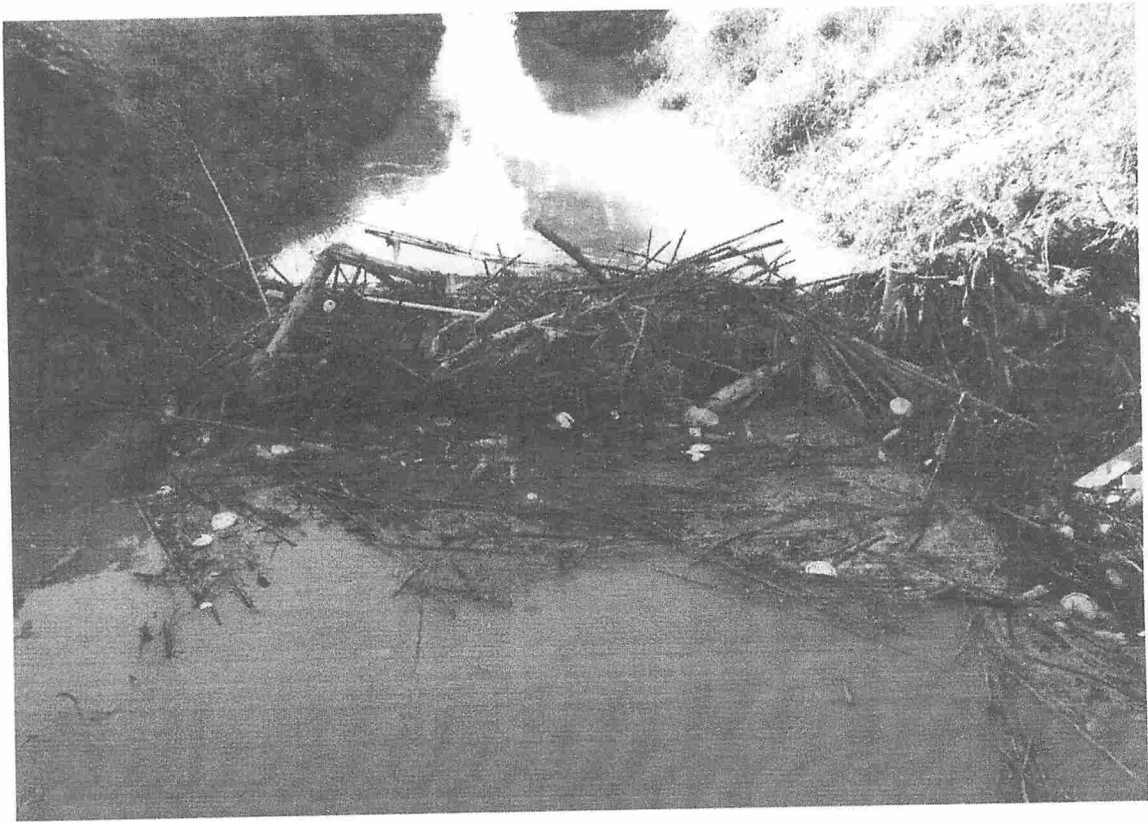
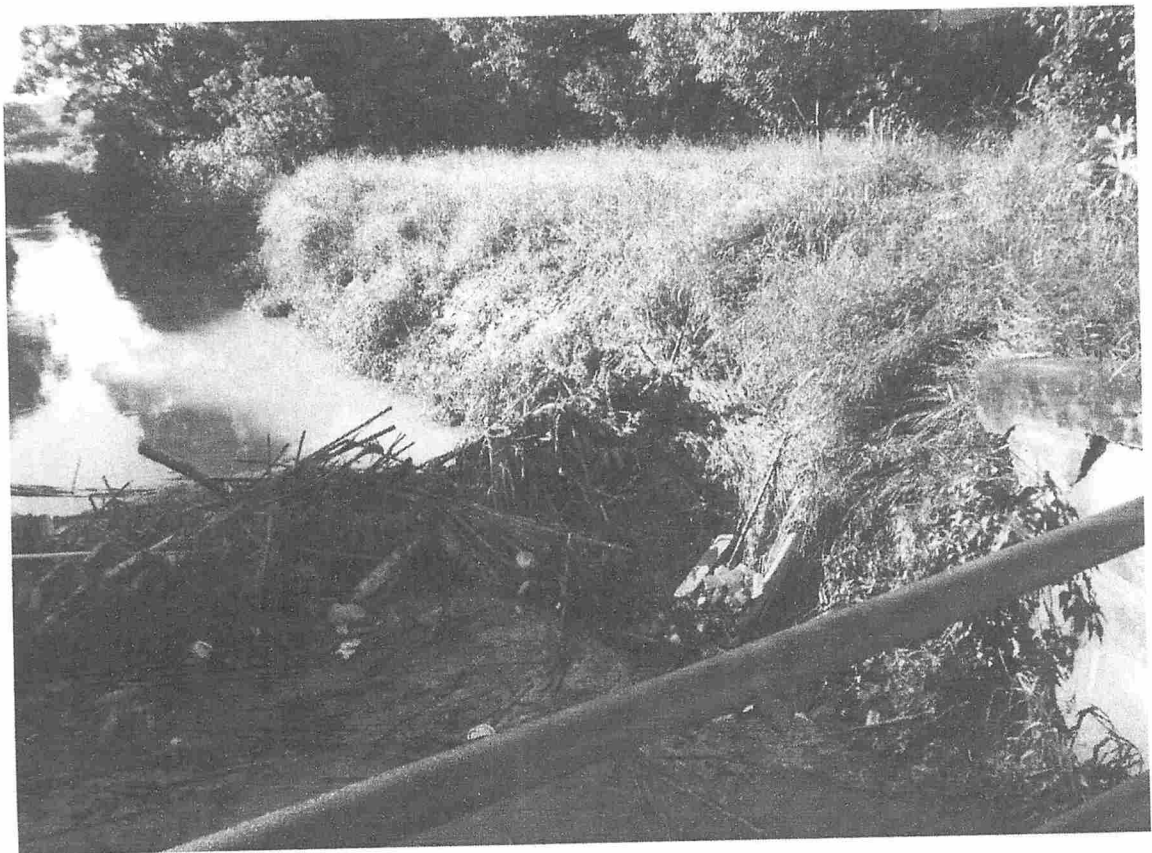
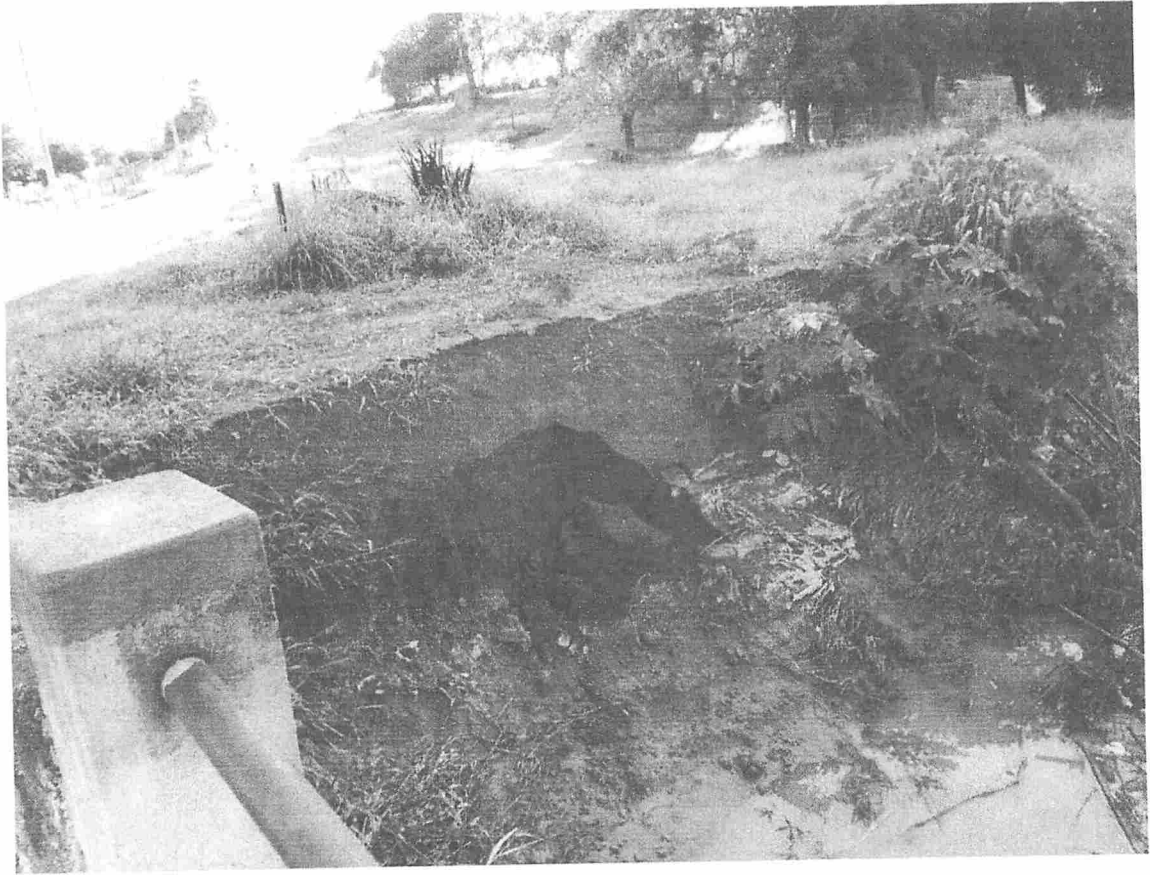
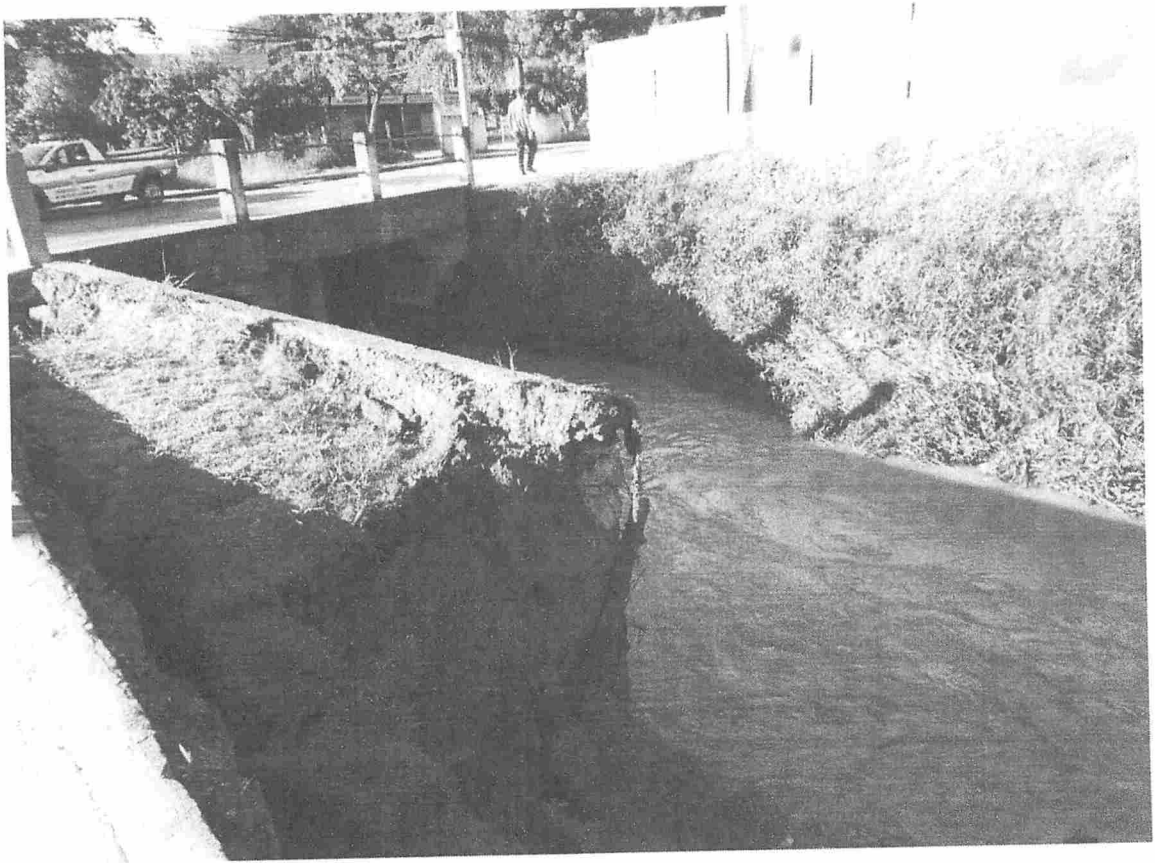
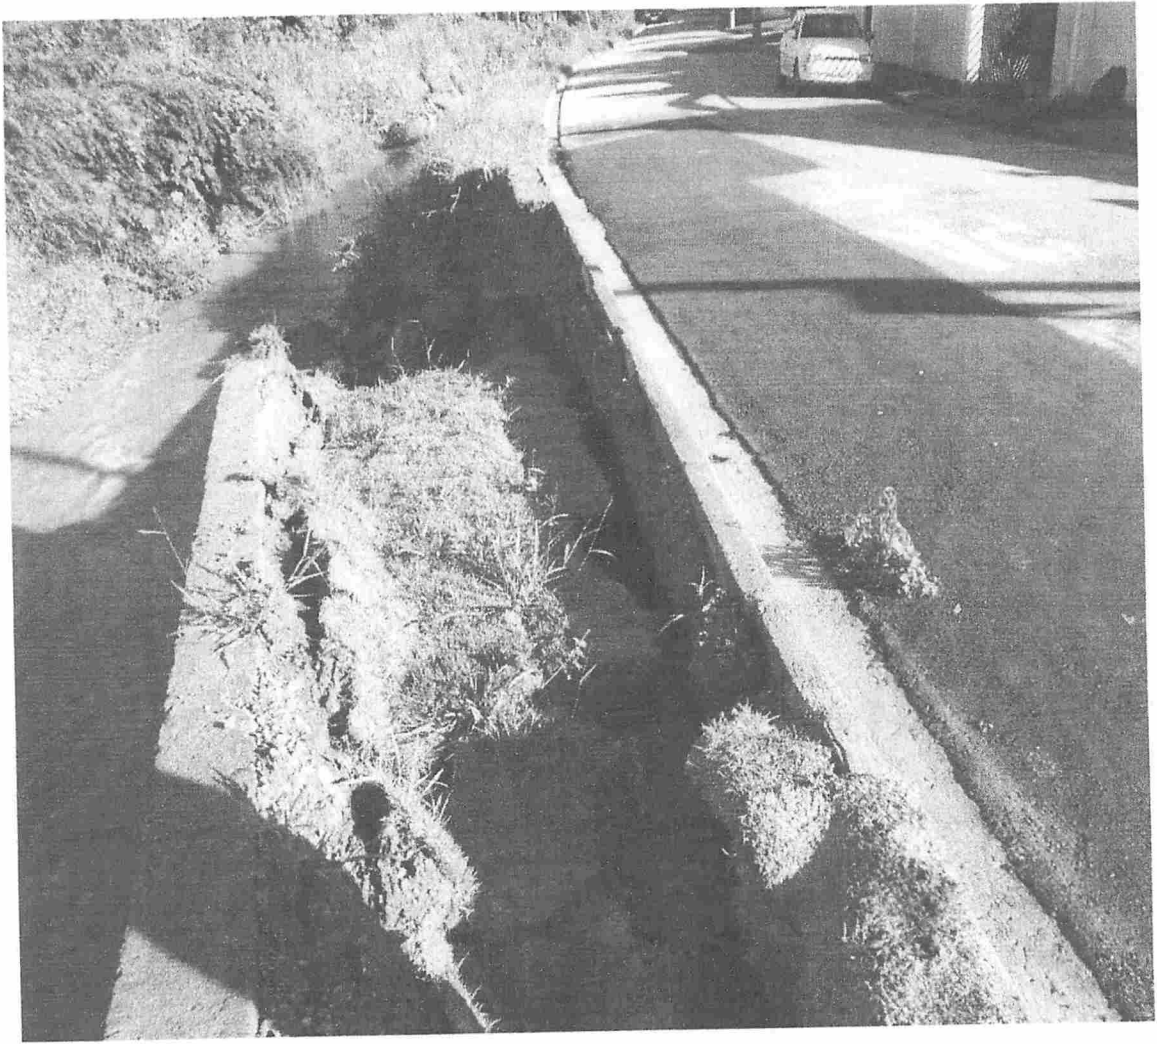
Efetuada vistoria no local citado, esta COMPDEC constatou, que o cano de linha de esgoto da Sabesp, represou no dia de ontem inúmeros resíduos no rio (lixo).

Possivelmente retardando a velocidade de vazão do mesmo.

Observou-se também a queda e o deslocamento do paredão na ponte em questão.

Esta COMPDEC avalia, que há problemas com o nível dessa tubulação atravessando o rio (represando resíduos). Avalia que os paredões deverão ser refeitos para não atingirem a estrutura da rua e erosão do remanescente.
