## RELATÓRIO DE FISCALIZAÇÃO E LAUDO DE CONSTATAÇÃO TÉCNICA

Superintendência de Fiscalização dos Serviços de Saneamento Básico  
RLFS.SAFI-0569-2020

<b>Nº do Processo</b>	ARSESP.SAN-9207-2015
<b>Referência da Fiscalização</b>	Reclamação da Associação de Proprietários do Residencial Ponderosa – APRO
<b>Data da Fiscalização</b>	01/06/2020 a 15/06/2020
<b>Sistemas Fiscalizados</b>	Sistema de Abastecimento de Água

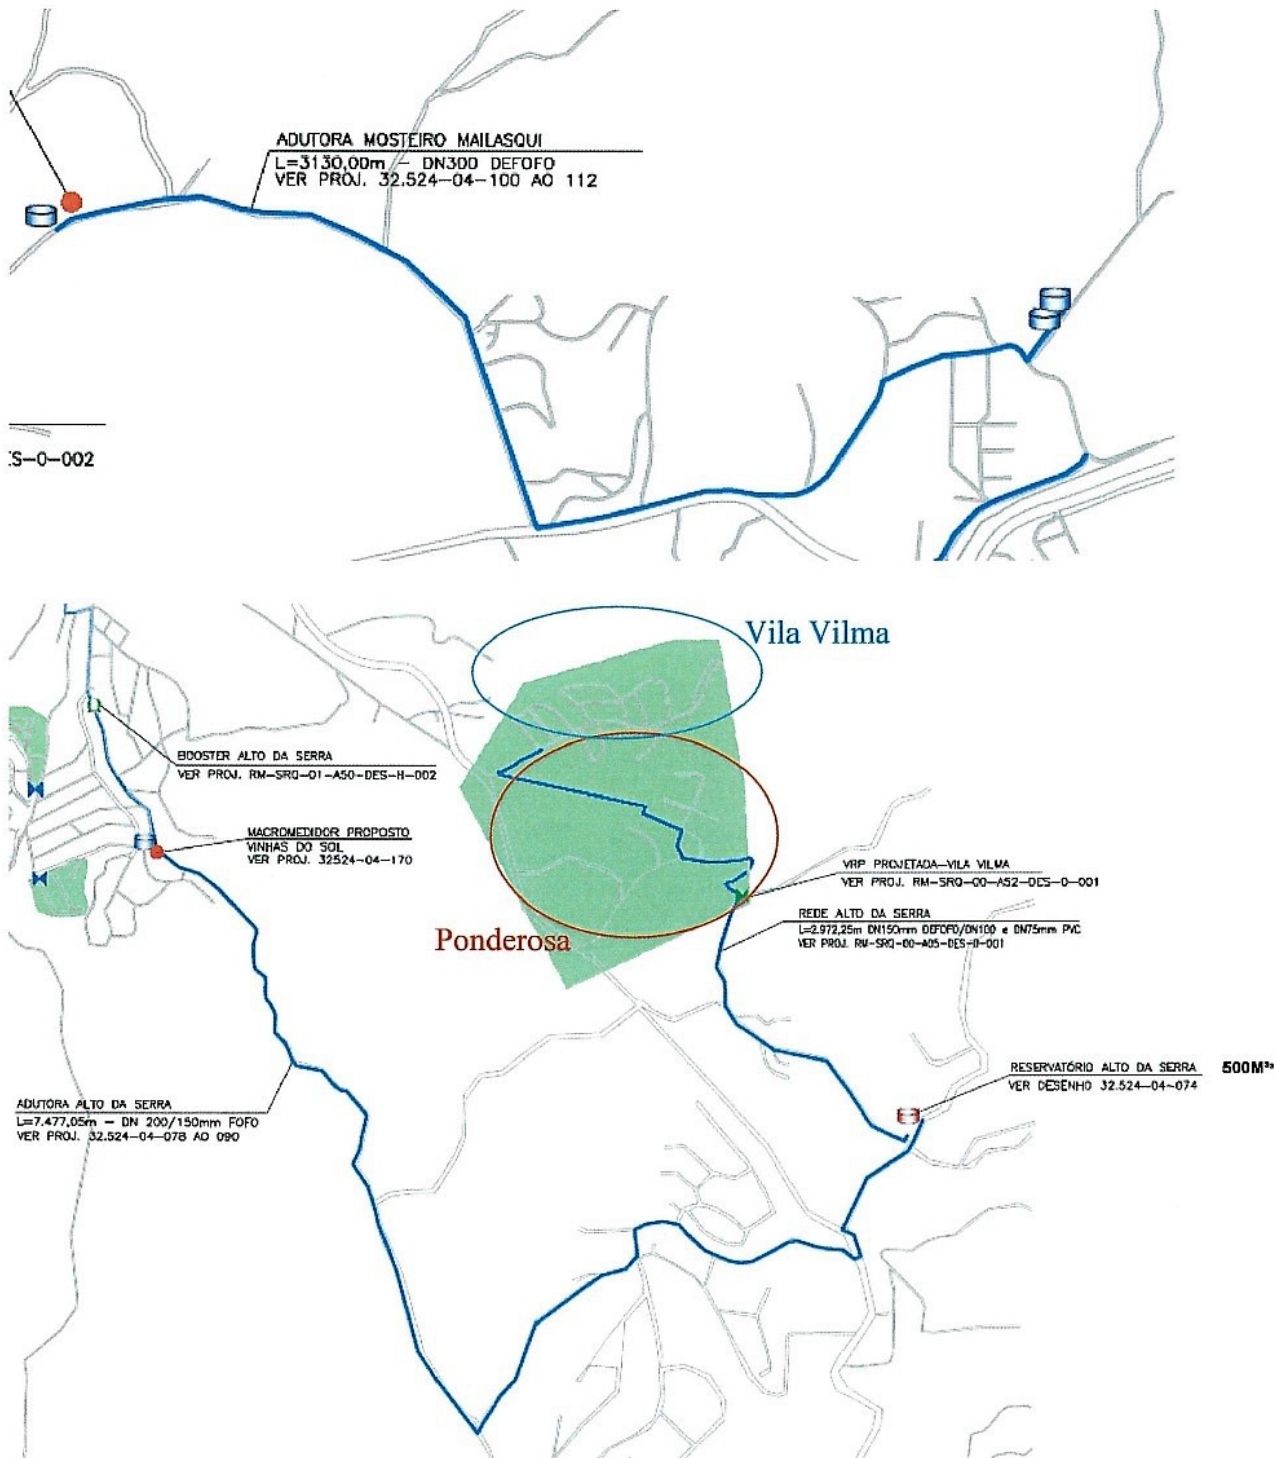
## Croqui das obras contratadas

Constatação **414-2020-CT-3**: Relação das obras contratadas informada pela Sabesp, cujo prazo estimado para execução é da ordem de 1,5 anos.

**A - Duplicação da adutora entre os reservatórios Mosteiro e Mailasque**

Diâmetro de 300mm – DEFOFO – 3.130,00 metros.

**B – Adutora Mailasque/Ponta Porã/Altos da Serra**

Diâmetro de 200mm – Ferro Fundido – 1.340,55 metros

Diâmetro de 150mm – Ferro Fundido – 6.445,50 metros

**C – Reservatório Altos da Serra**

Apoiado - Concreto Armado – 500m3

**D – Distribuição a partir desse Reservatório de 500m3**

Diâmetro 150mm – DEFOFO – 1.380,00 metros

Diâmetro 100mm – PVC – 1.379,75 metros

Diâmetro 75mm – PVC – 192.50 metros

Recomendação **414-2020-RC-1** / Sede Água - SAA (Referente a Constatação 414-2020-CT-3):

Recomendamos comunicar a emissão da Autorização de Serviços (A.S.) referente às obras contratadas, bem como informar suas respectivas frentes de trabalho e cronogramas para acompanhamento.
