OFÍCIO VEREADOR Nº 304/2020

Relatório fotográfico da rua Terezinha Franco dos Anjos – Monte Serrat – São Roque

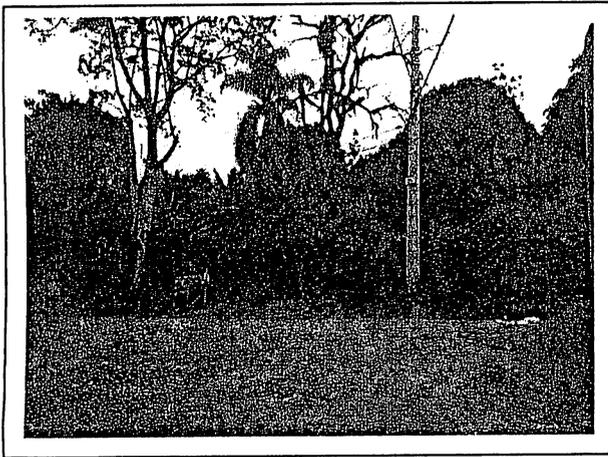
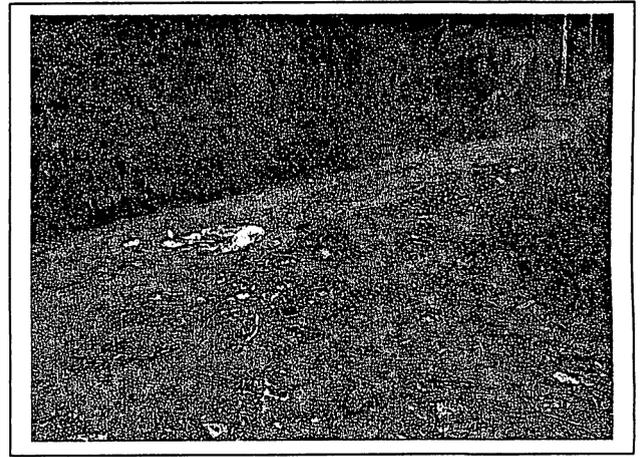
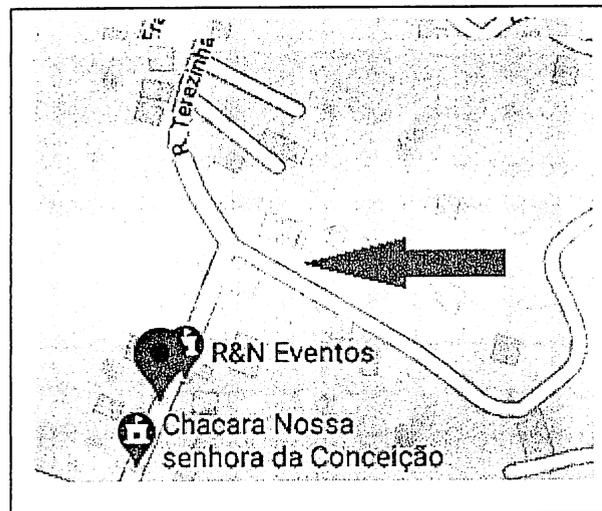
Neste ponto de uma rua transversal a Terezinha Franco dos Anjos, devido a declividade e falta de sistema de drenagem, a chuva carrega muito material proveniente de solo e brita que se acumula na parte baixa, causando erosões e dificultando a passagem de veículos.

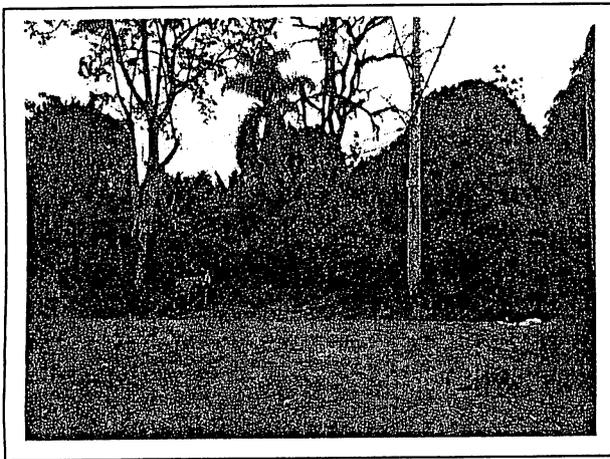
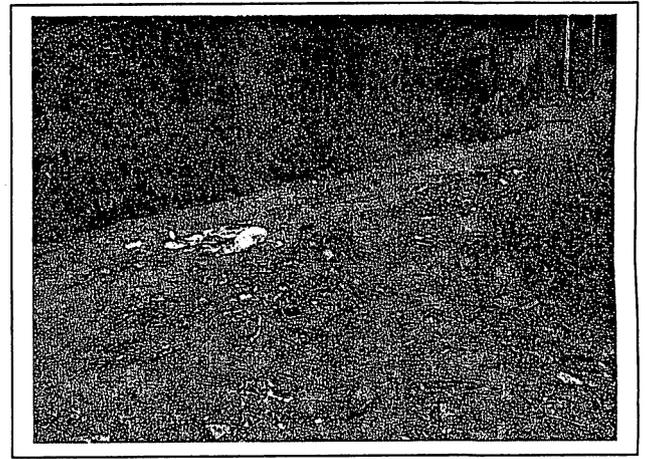
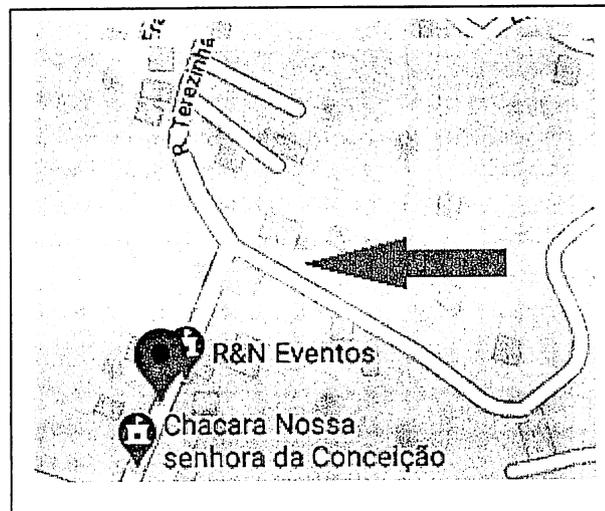
Neste ponto de uma rua transversal a Terezinha Franco dos Anjos, devido a declividade e falta de sistema de drenagem, a chuva carrega muito material proveniente de solo e brita que se acumula na parte baixa, causando erosões e dificultando a passagem de veículos.

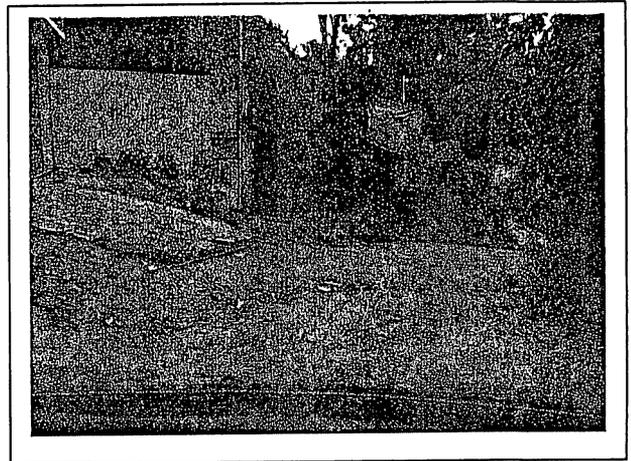
Já nestes locais, a falta de sistema de drenagem está causando grandes erosões colocando em risco os pedestres e veículos.

Hoje um equipamento passou por lá, mas como sempre, o serviço é paliativo e mal executado, e os problemas permanecem.

Infelizmente a situação tende a piorar, uma vez que os períodos de chuvas vão até março.
