**PREFEITURA DA ESTÂNCIA TURÍSTICA DE SÃO ROQUE
COORDENADORIA MUNICIPAL DE PROTEÇÃO E DEFESA CIVIL
COMPDEC**

RELATÓRIO DE VISTORIA N.º 188/2022.

Local: Avenida João Pessoa n° 114 a 170 – Denominação Mercado
Bairro: Centro - São Roque.

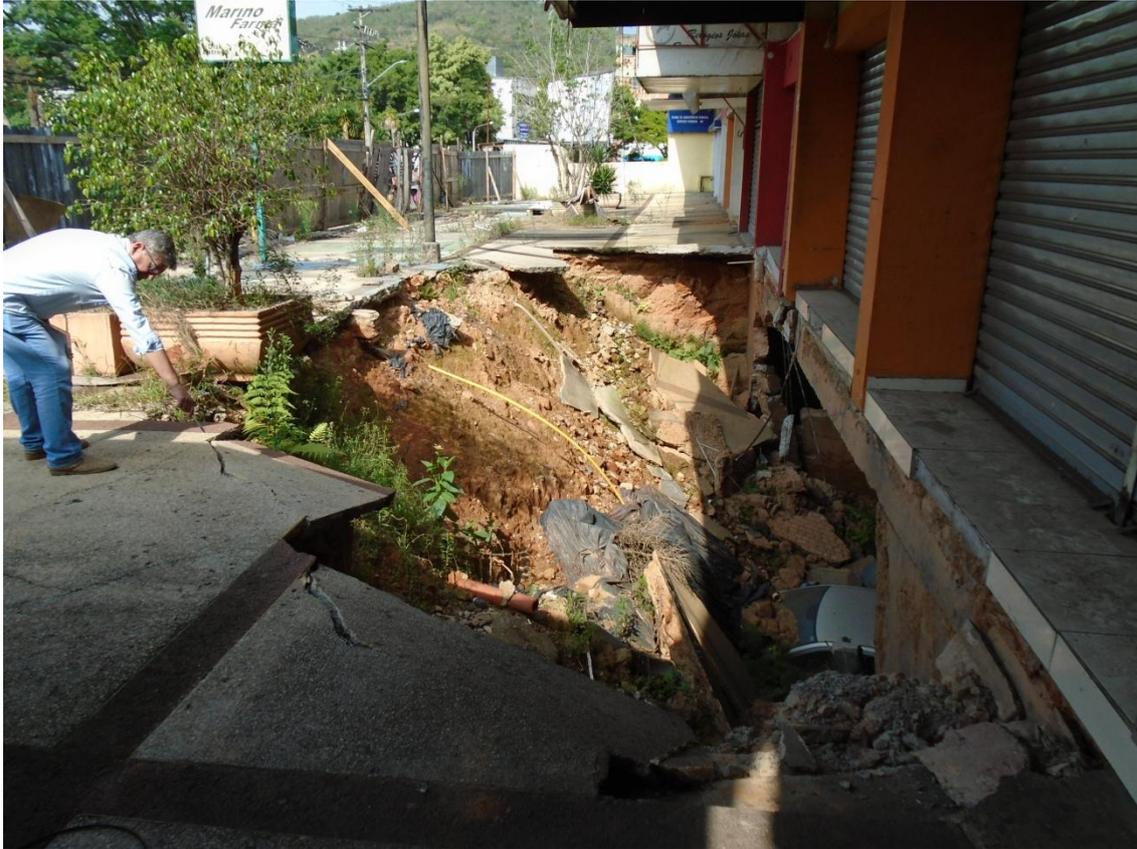
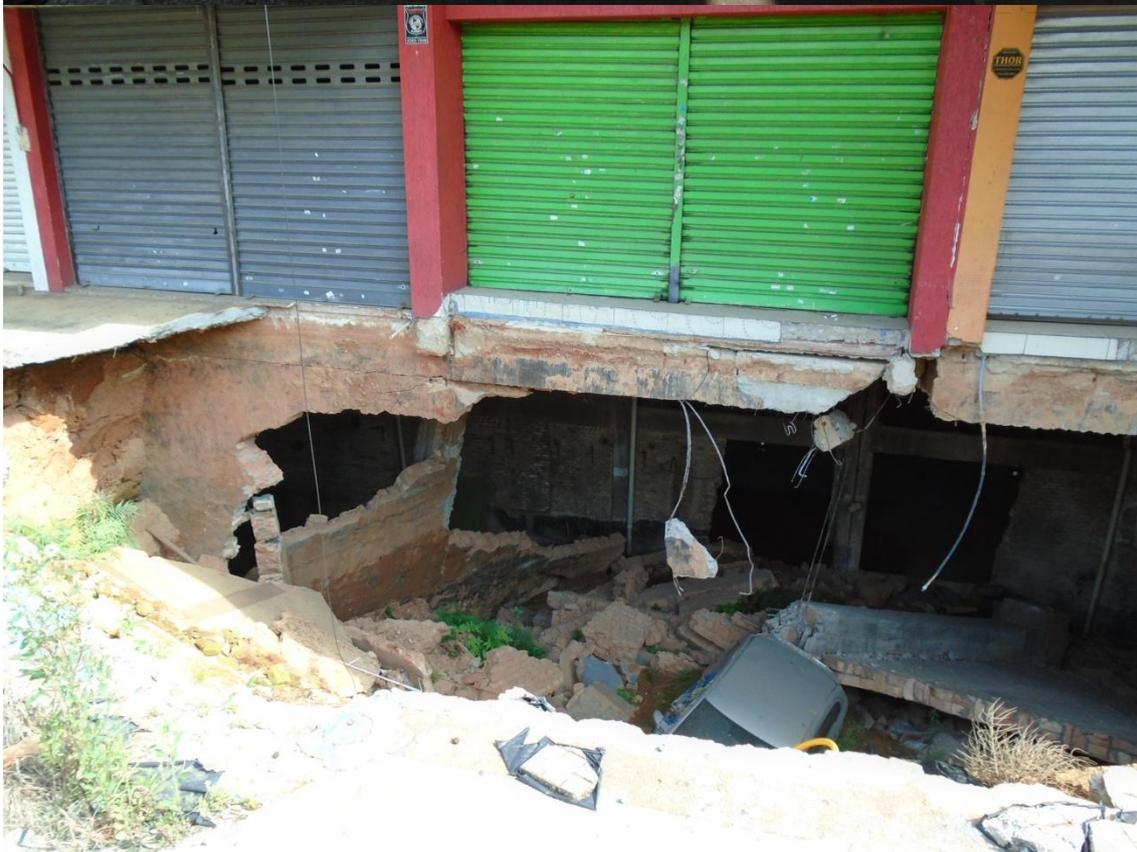
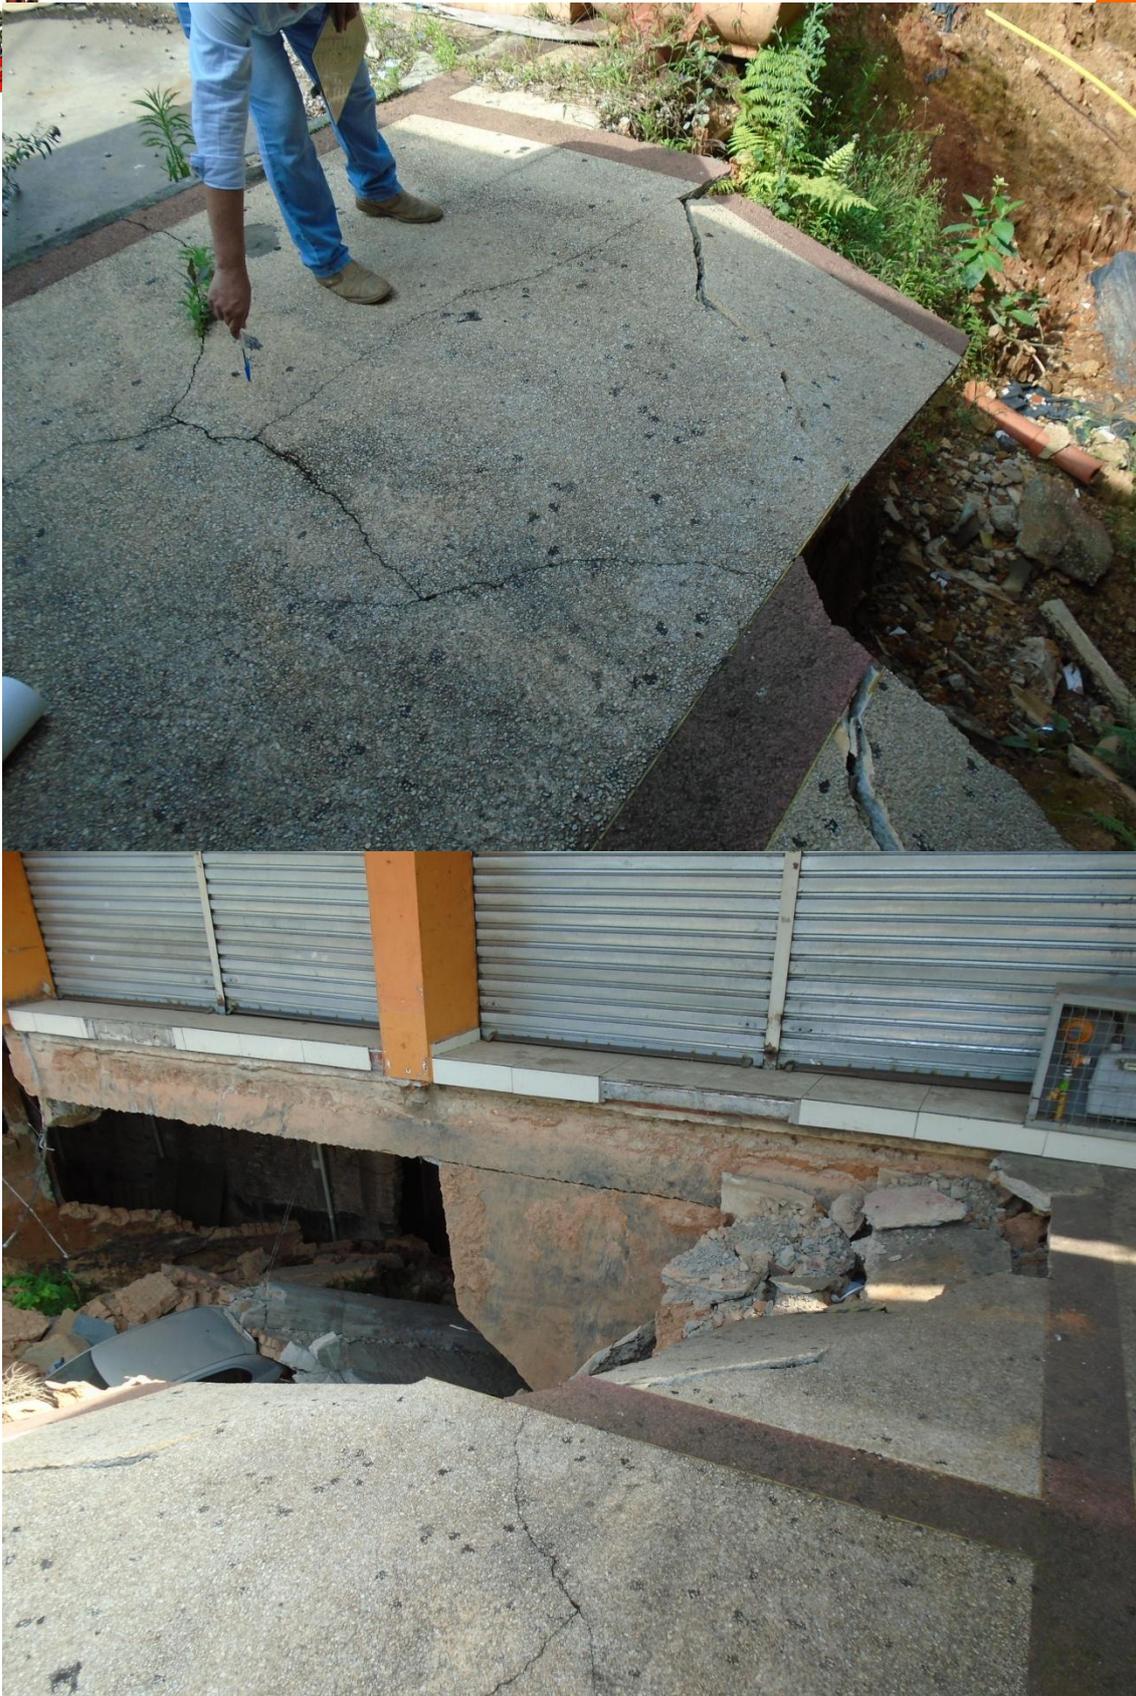
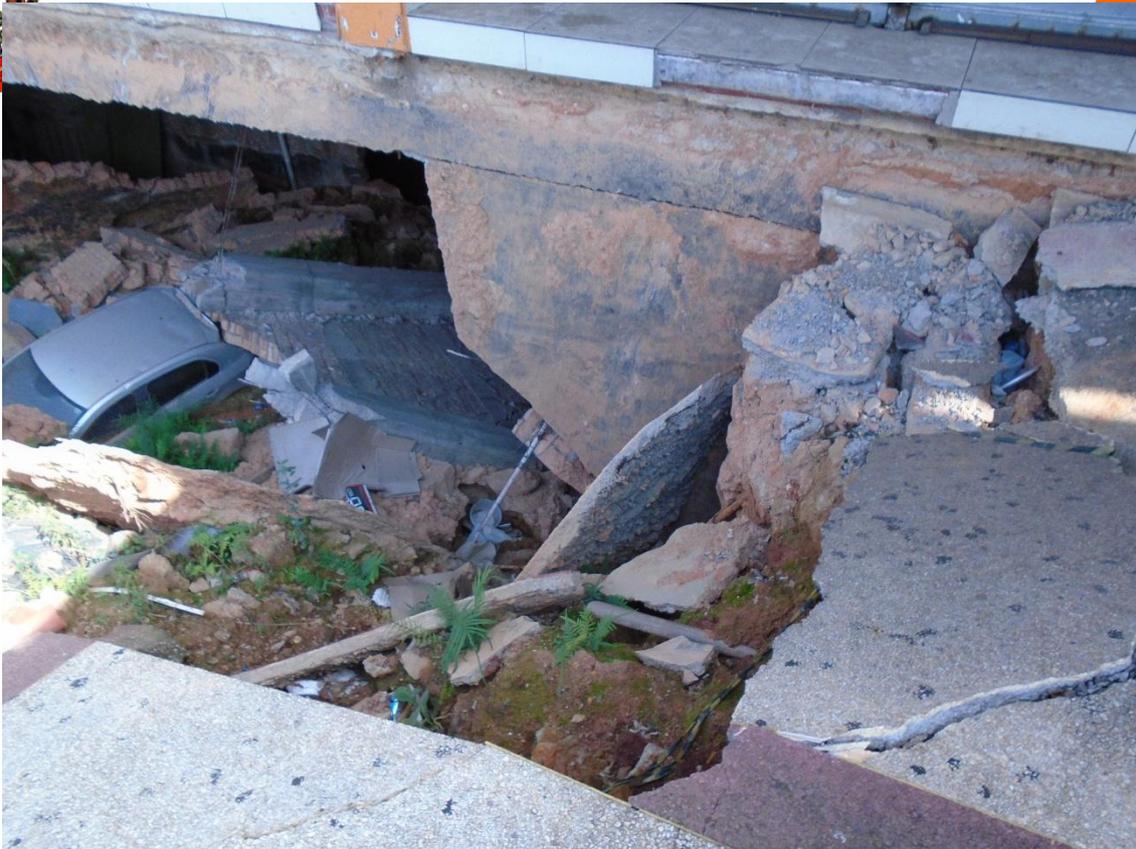
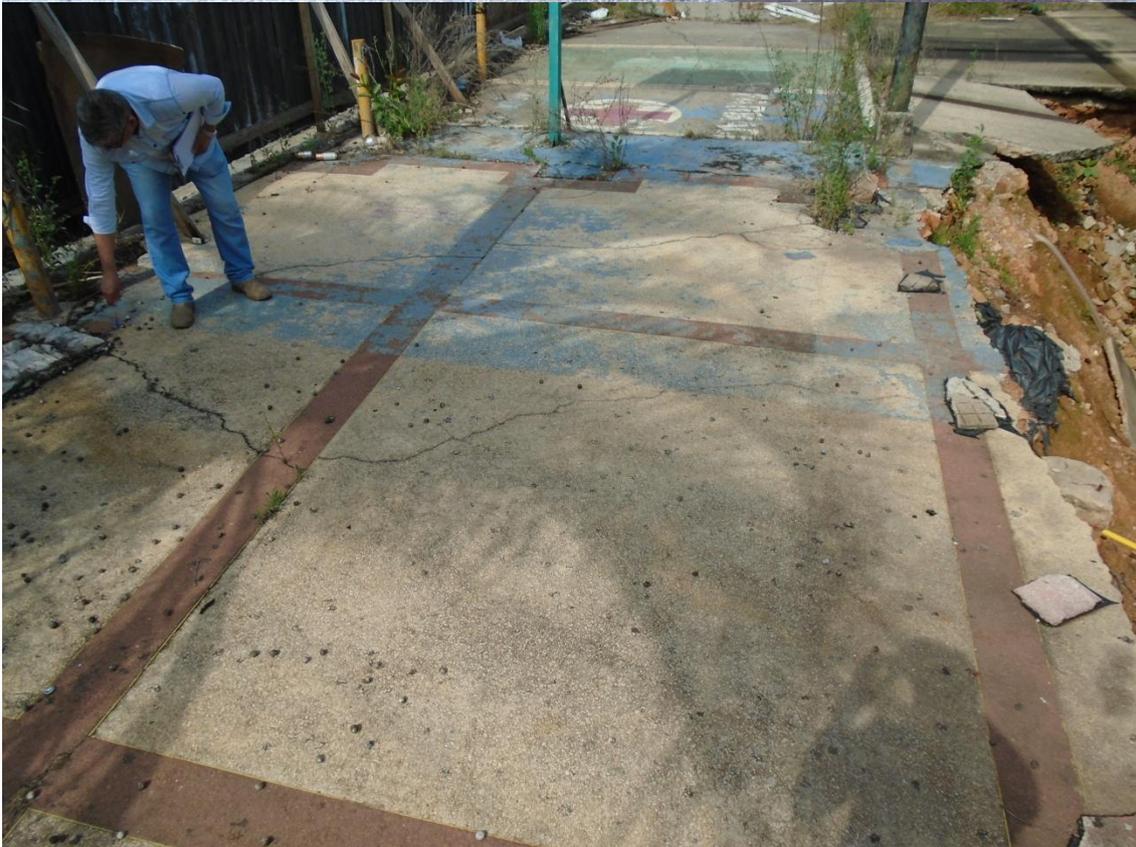
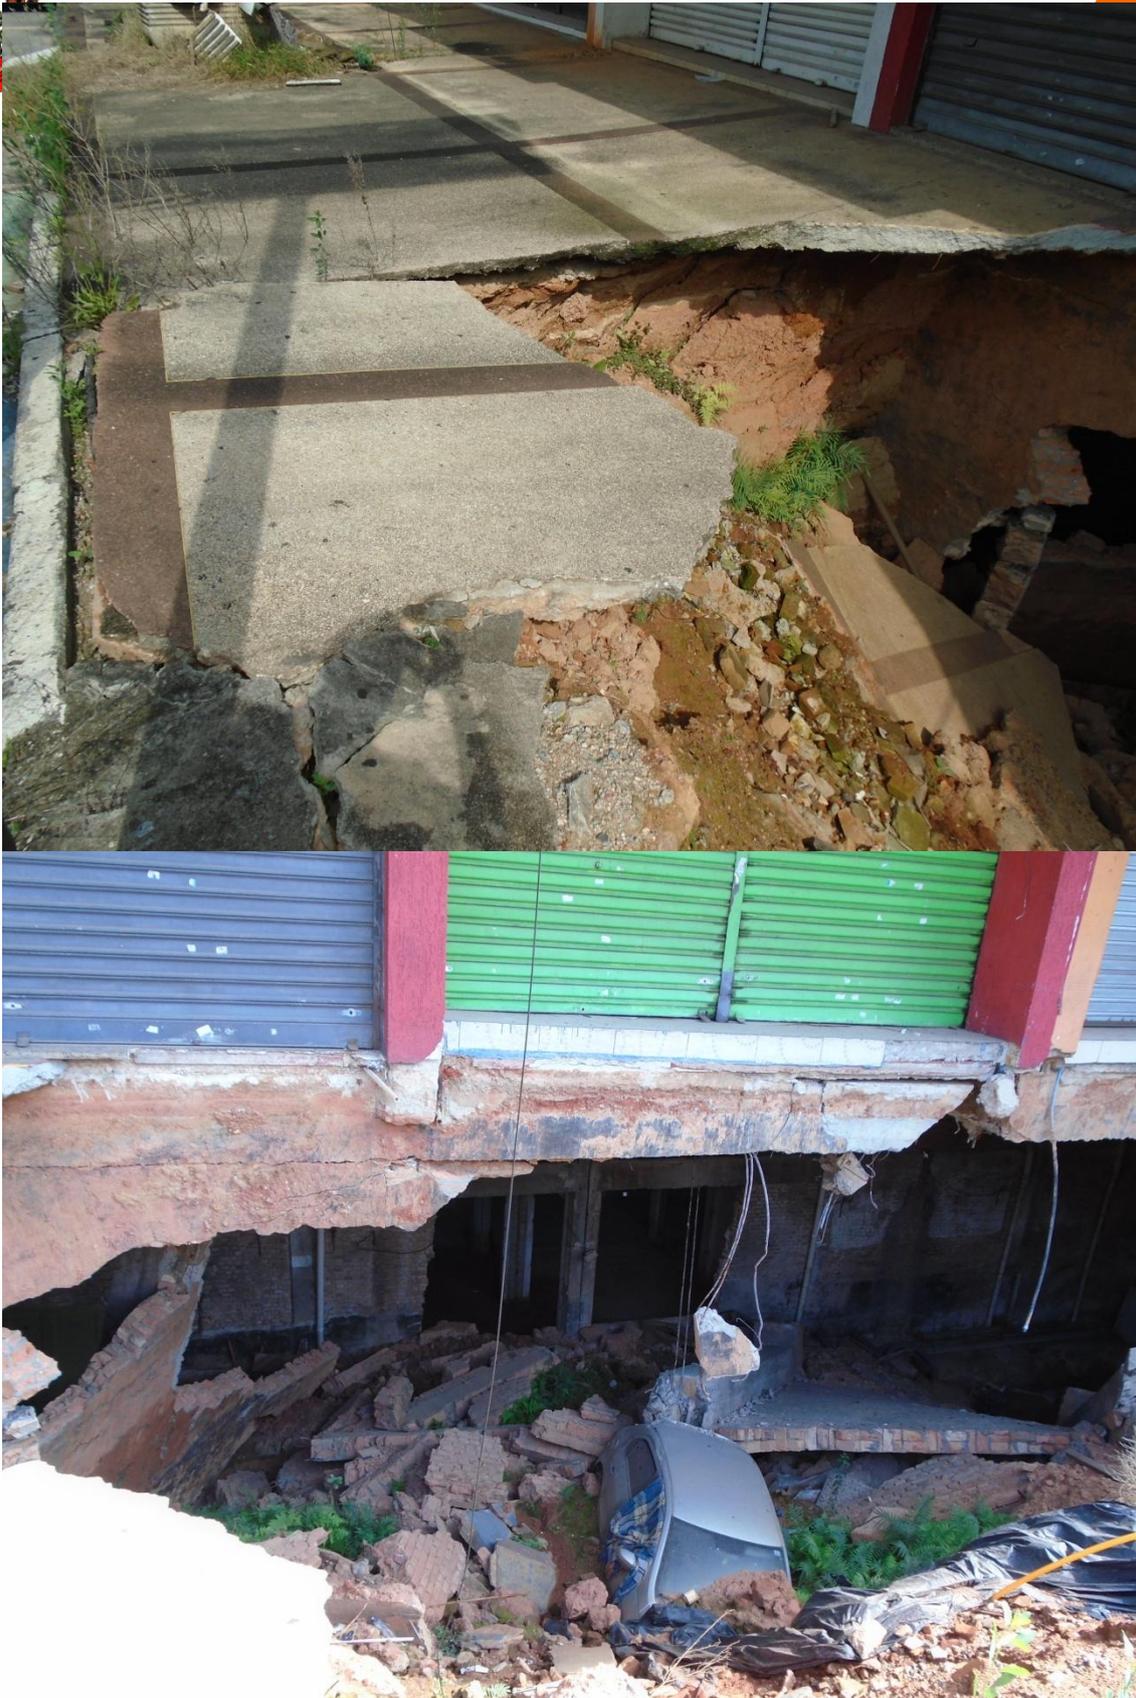
ANEXO

Efetuada vistoria no local citado, esta COMPDEC constatou que a estrutura colapsada permanece sem manutenção alguma, segue abandonada.

Observamos aumento das erosões do calçamento próximo ao buraco aberto desde o colapso do mesmo, observamos trincas no passeio e colapso do mesmo aumentando sua área aberta, indo em direção a área publica(passeio).

Observamos que a lona colocada para atenuar á intempéries de forma direta já saiu varias vezes, apesar da tentativa de atenuar o problema com a lona plástica.

Esta COMPDEC avalia que os processos patológicos na estrutura sem qualquer manutenção, continuam aumentando os processos patológicos evolutivos ao restante da estrutura e calçamento.

Sugere-se em caráter de urgência, ações de mitigação no local para não causarem danos maiores á área publica e principalmente em vidas humanas.
