**PREFEITURA DA ESTÂNCIA TURÍSTICA DE SÃO ROQUE
COORDENADORIA MUNICIPAL DE PROTEÇÃO E DEFESA CIVIL
COMPDEC**

RELATÓRIO DE VISTORIA N.º 097/2022.

Local: Avenida João Pessoa – Antigo Mercadão Bairro: Centro - São Roque.

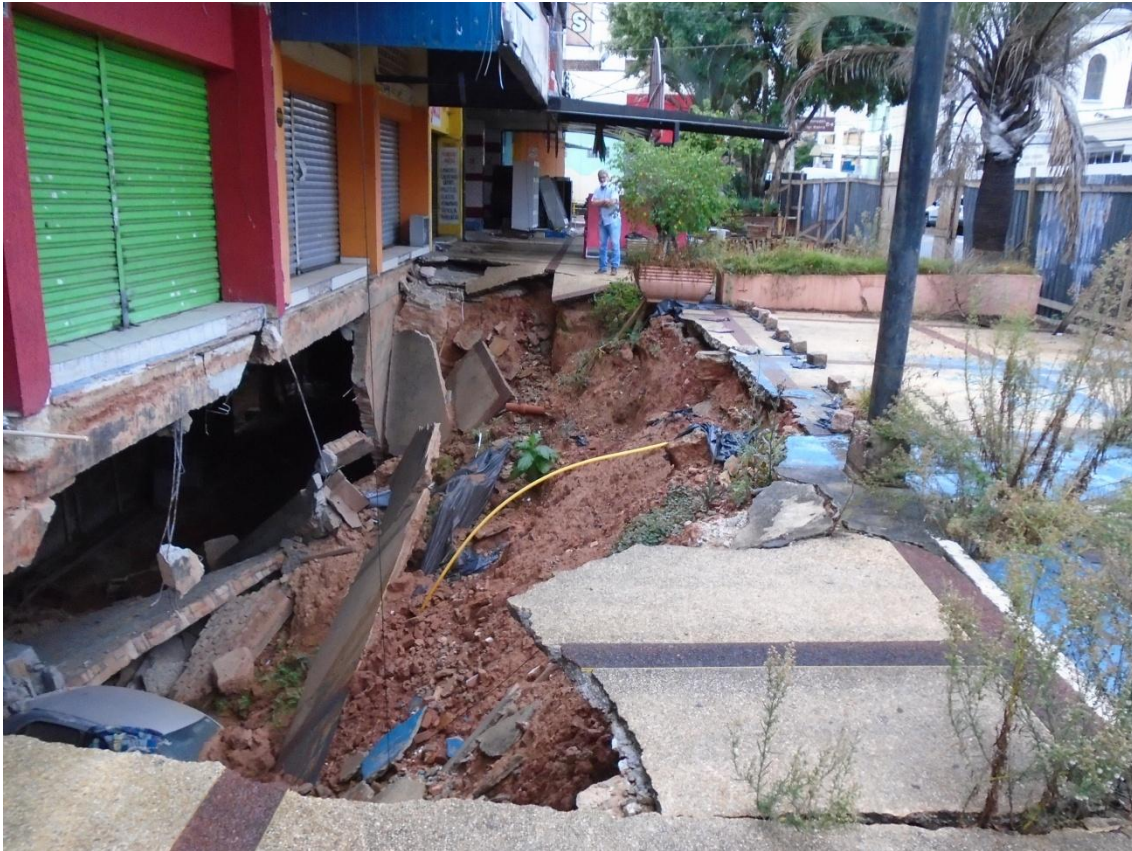
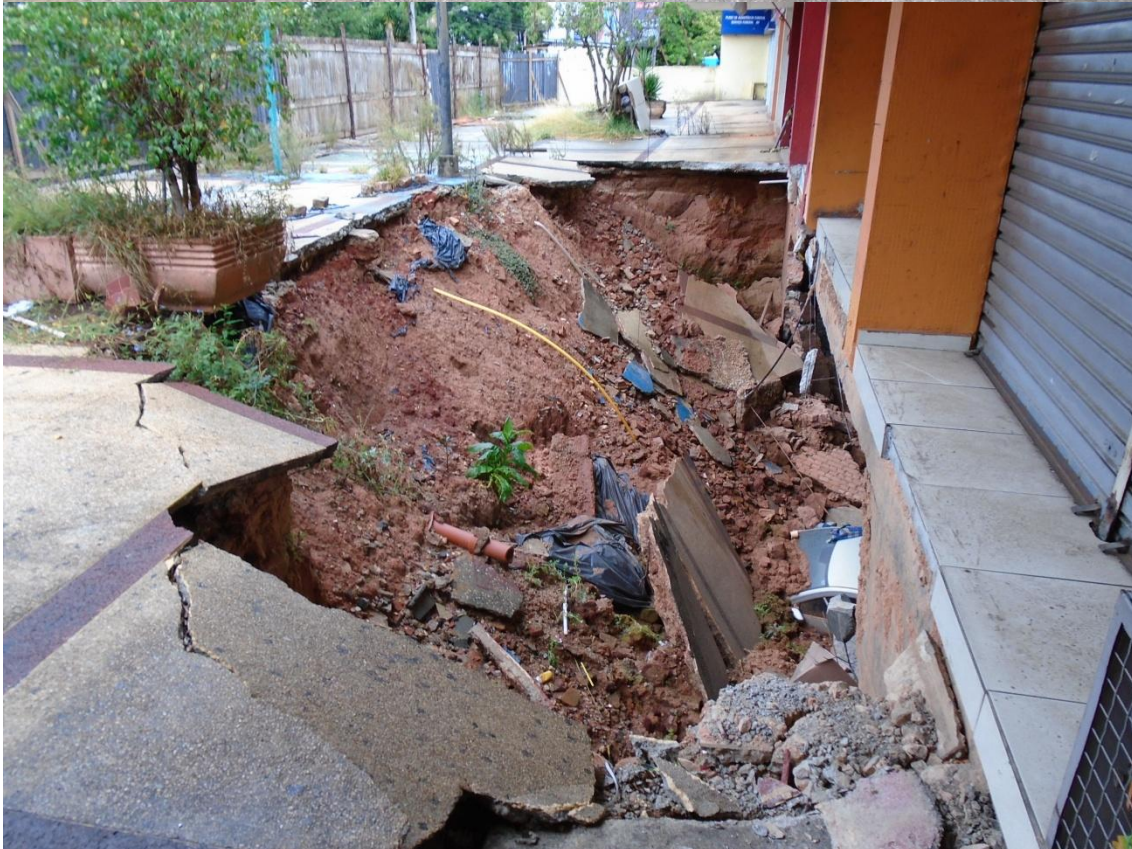
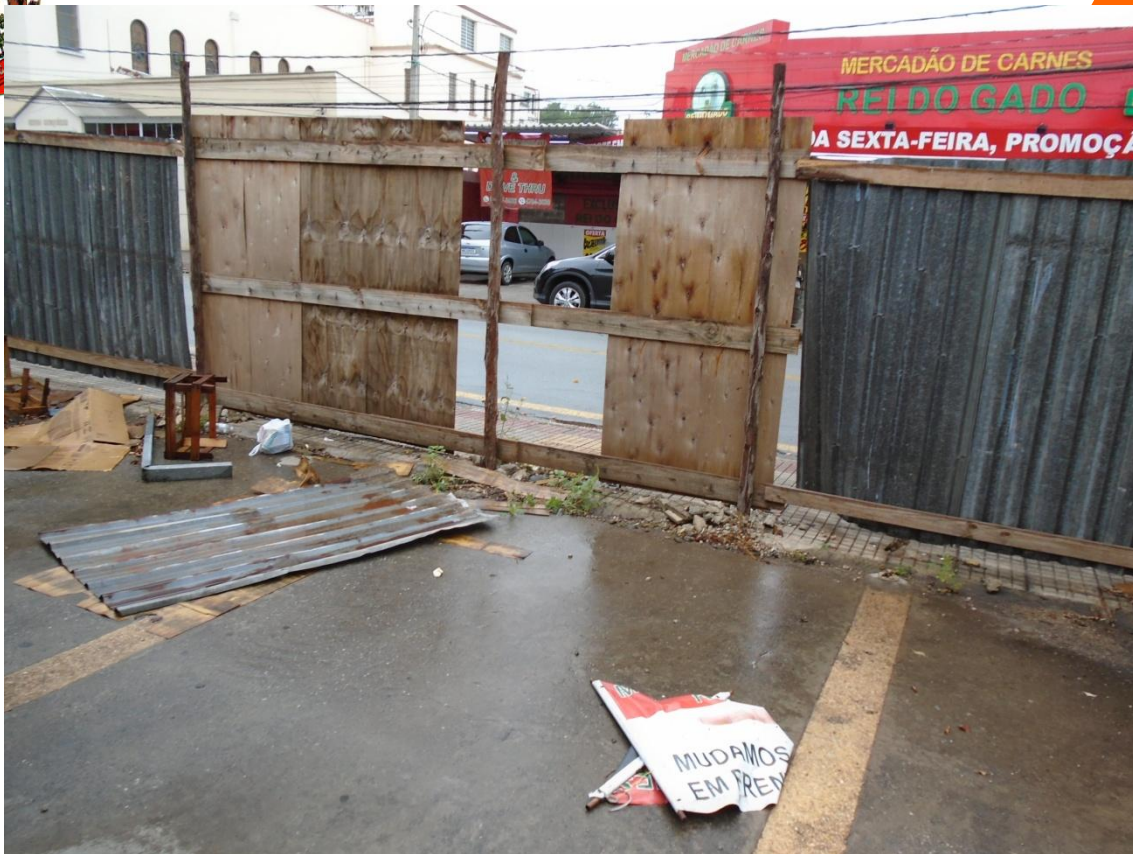
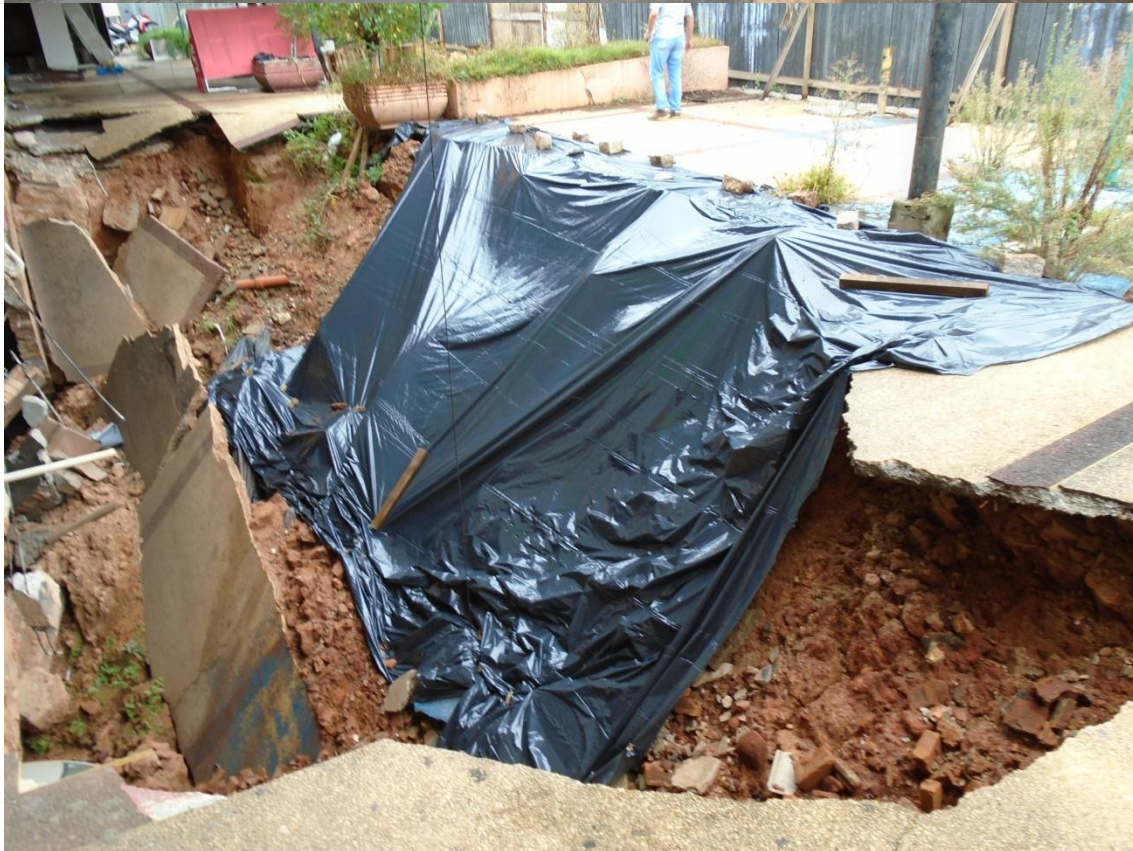
ANEXO

Efetuada vistoria no local citado, esta COMPDEC constatou que o processo de erosão e deslizamento na área do estacionamento em frente ao mesmo, aumentou com a indefinição dos procedimentos executivos de manutenção para o local, continua abandonado sem definição executiva para o mesmo.

Observamos que aumentou um pouco a queda do muro abaixo da estrutura colapsada (queda), observamos também que alguns tapumes de fechamento estão abertos deixando o local exposto a invasão de curiosos.

Esta COMPDEC avalia que, pela indefinição nos processos de recuperação ou demolição da estrutura, estão aumentando a instabilidade do local.

Foi colocada novamente lona plástica no processo de deslizamento, para se tentar atenuar que o talude fique exposto a intempéries, aumentando o processo para direção da área publica (calçada e rua).

Sugere-se que os proprietários sejam intimados a recuperar o tapume e definir procedimentos na estrutura.
