Câmara Municipal da Estância Turística de São Roque

OFÍCIO VEREADOR Nº 100/2019

REPAROS/MANUTENÇÃO NO PRÉDIO EMEF BARÃO DE PIRATININGA

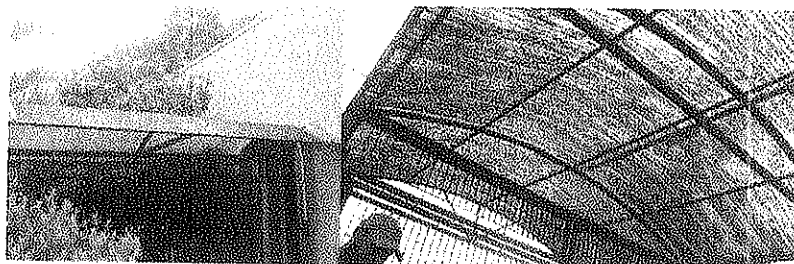
TOLDO MANCHADO E FURADO

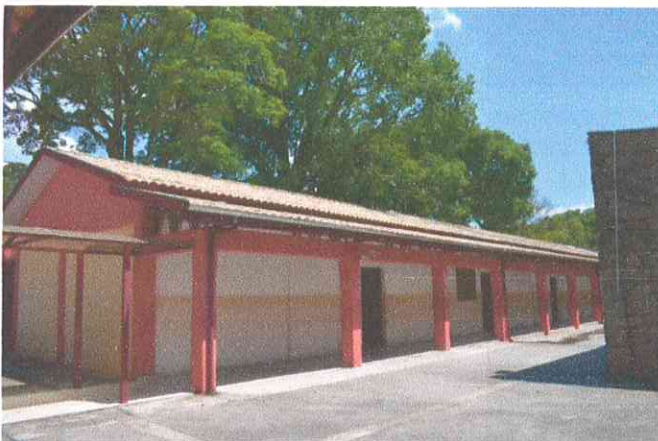
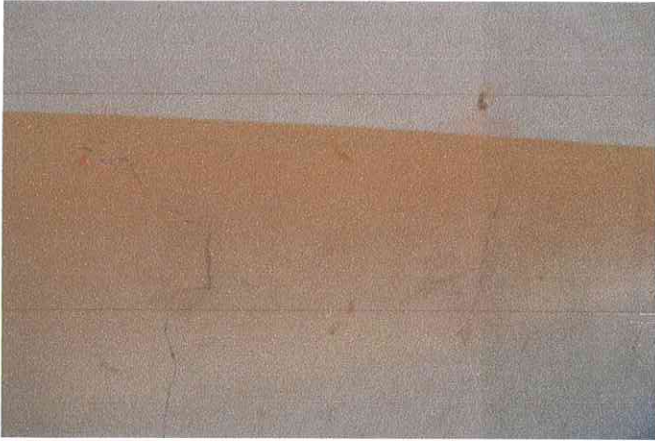
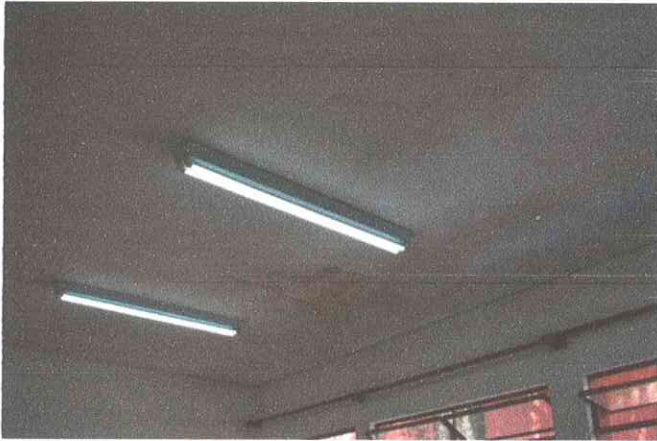
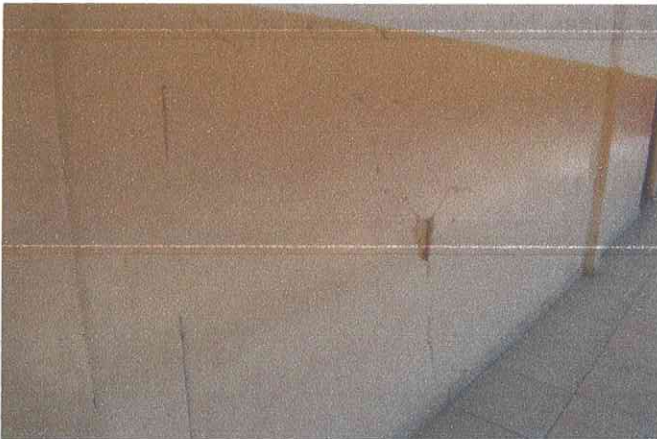
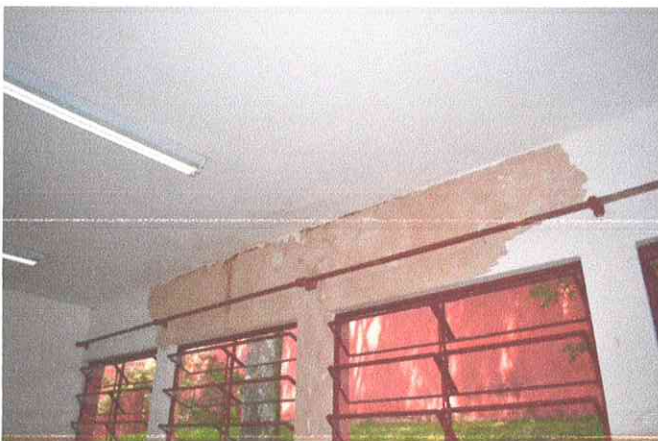
9-) Falta de pintura em todo o prédio e suspeita-se de problemas no telhado:
